**PROCES-VERBAL DE  
DESCRIPTION DE BIENS A SAISIR  
AVEC RELEVÉ DE SURFACES**

Certifie m'être transporté ce jour VINGT-SEPT MARS DEUX MILLE VINGT QUATRE à 12 heures 00, 9 Allée Jean Paulhan 93270 SEVRAN ZAC du VILLAGE résidence Village cadastré AY n°122.

9 Allée Jean Paulhan 93270 SEVRAN  
Appartement 4 pièces  
3<sup>ème</sup> étage porte gauche  
Lot : 354

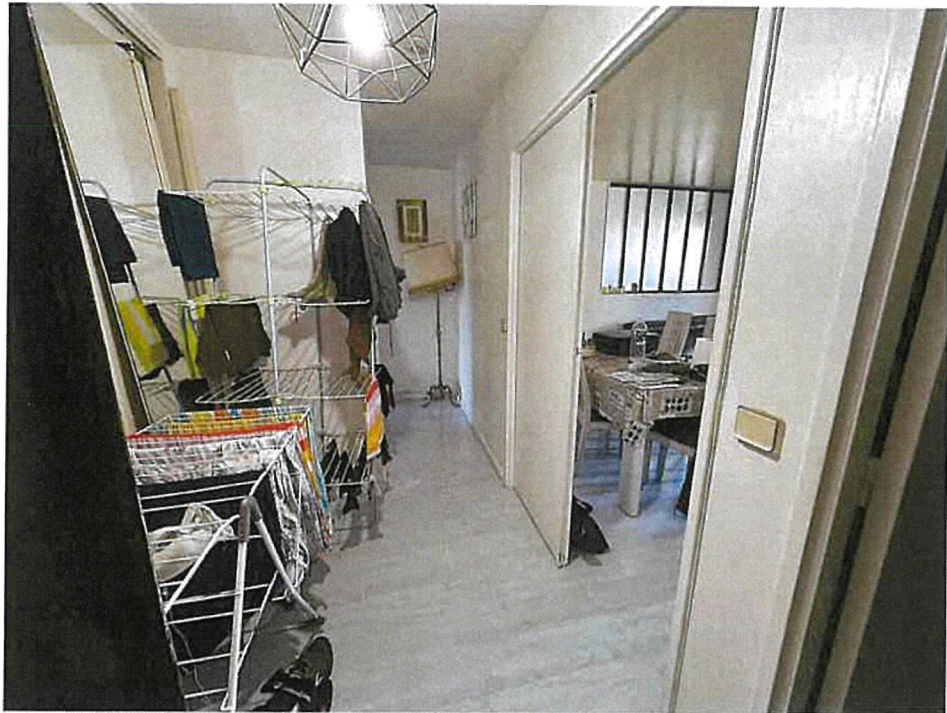
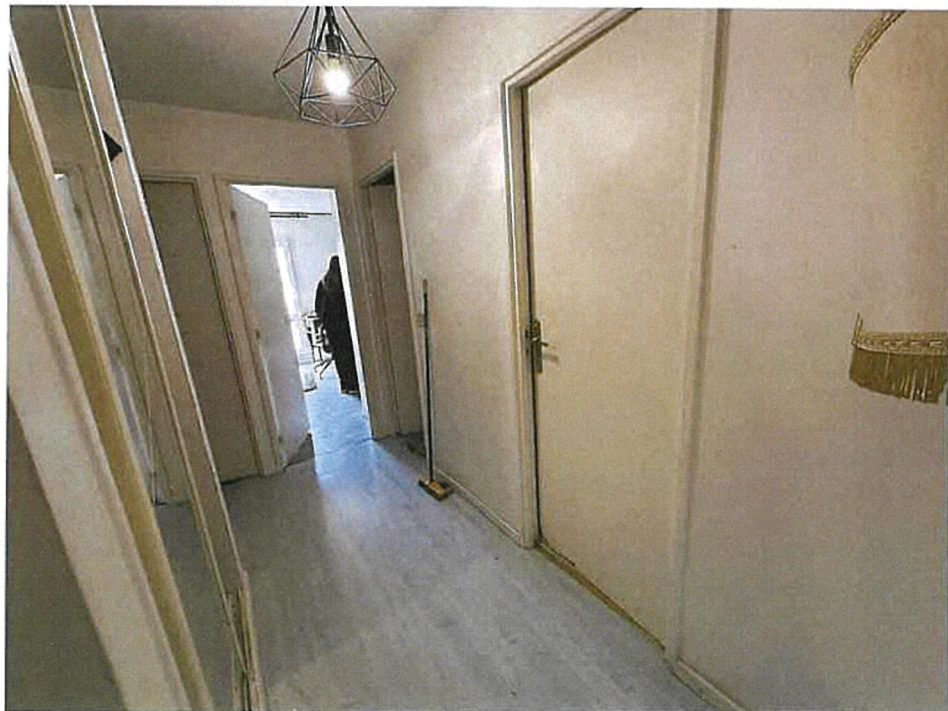
#### **ENTREE ET COULOIR :**

L'entrée se réalise par une porte en bois en mauvais état avec serrure cassée.

Sol : le sol est recouvert de parquet stratifié en état médiocre notamment devant l'entrée de la salle de bains.

Murs : les murs sont recouverts de peinture en état d'usage. Présence de deux placards double portes coulissantes en PVC avec miroirs cassés.

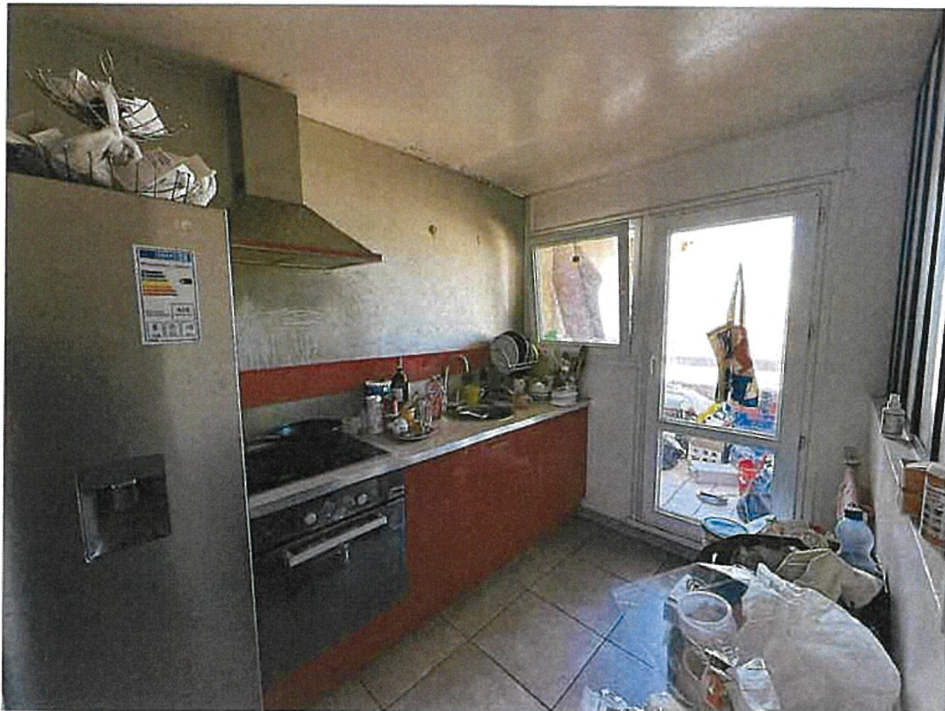
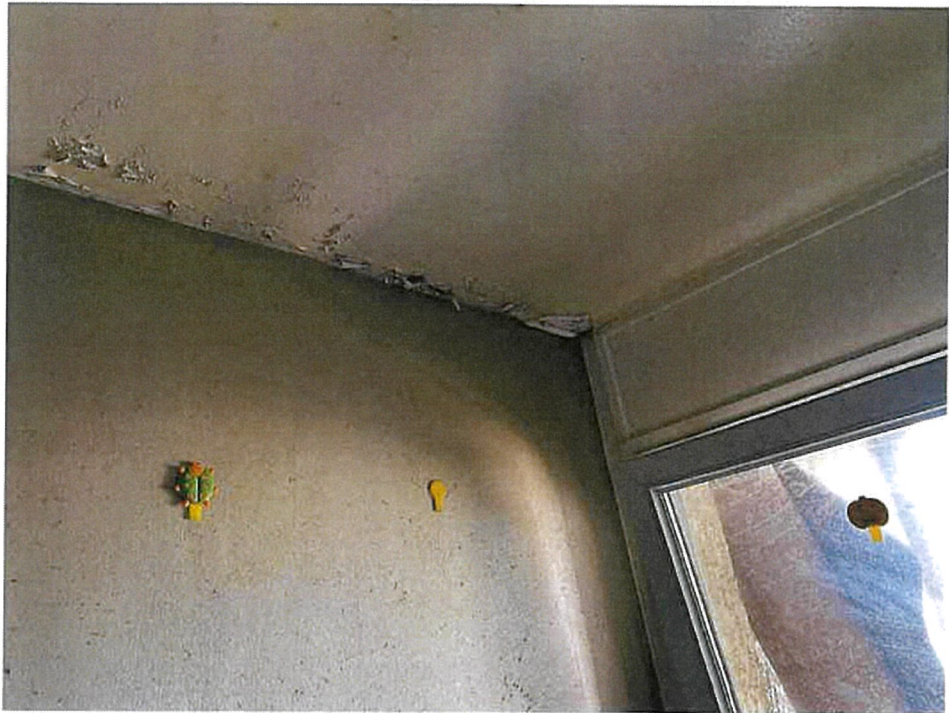
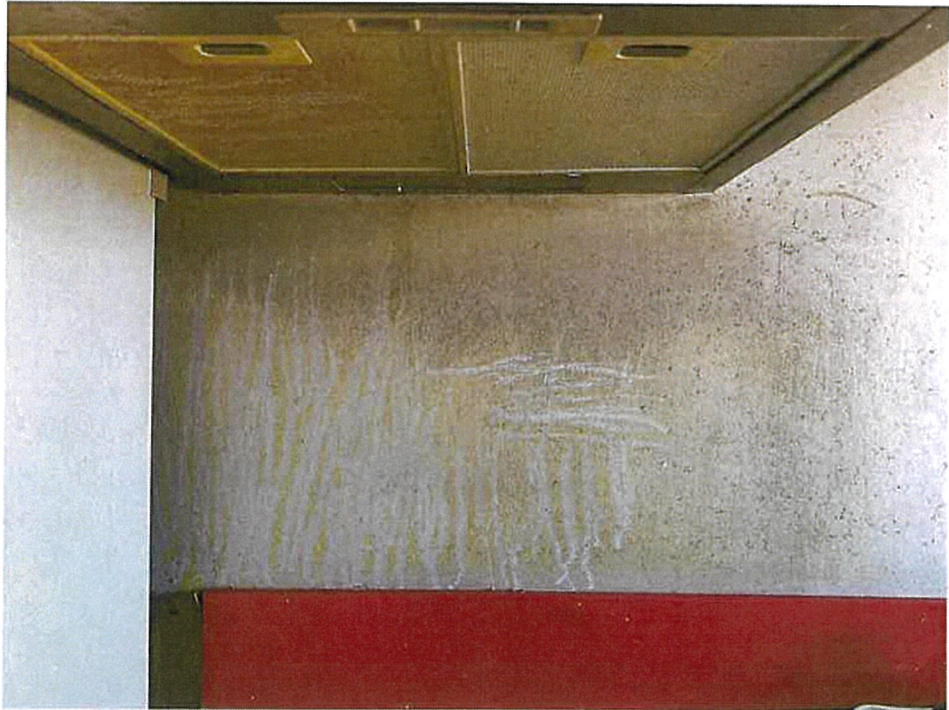
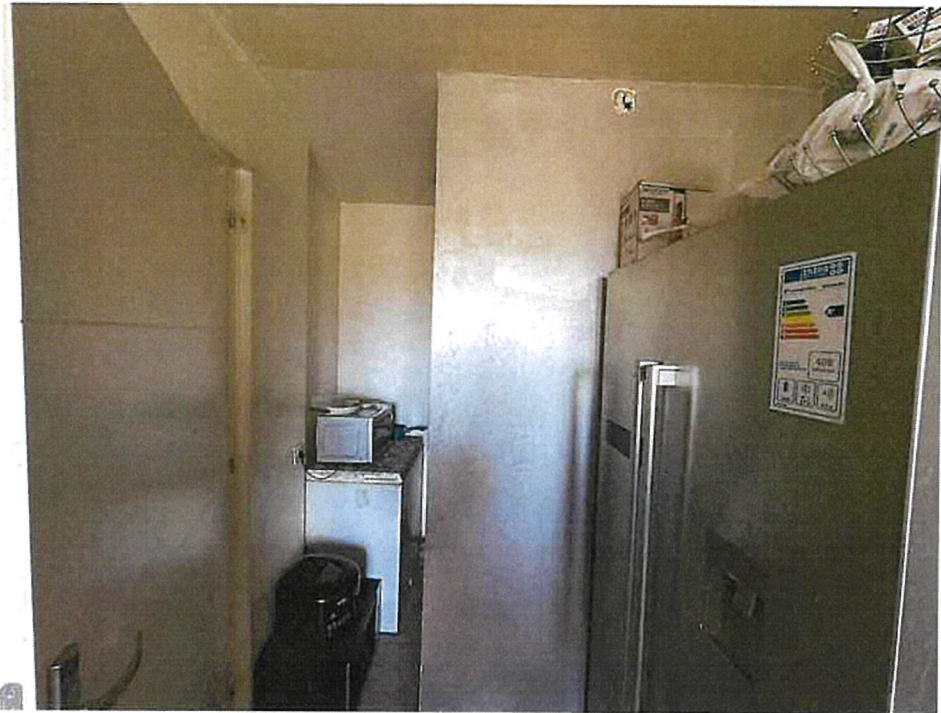
### CUISINE :

Murs : les murs sont recouverts de peinture en mauvais état. Existence d'une verrière métallique type atelier vitrage opaque donnant sur le mur du salon en état d'usage.

Plafond : le plafond est recouvert de peinture en mauvais état.

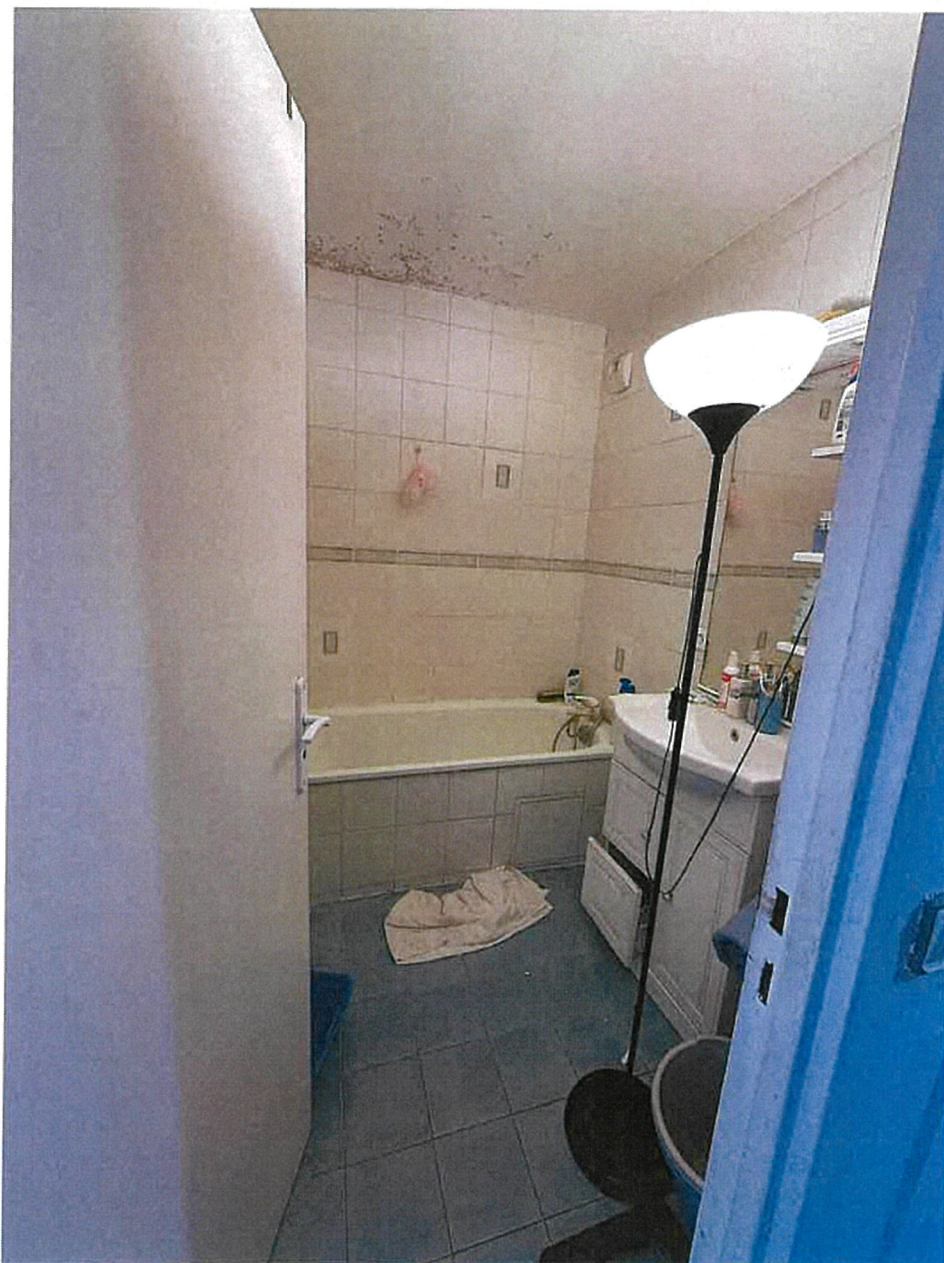
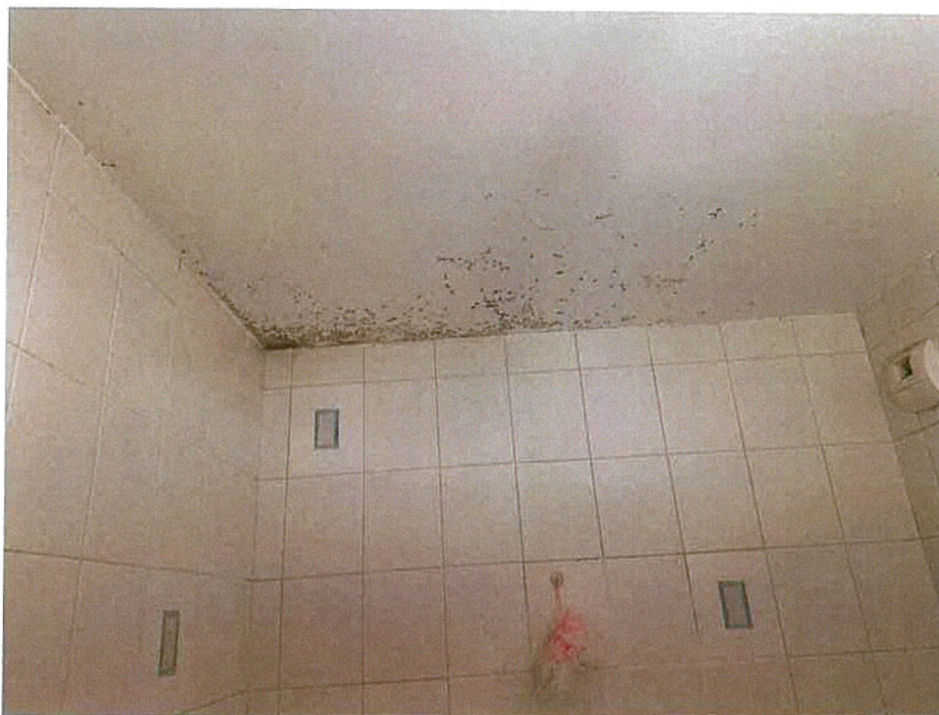
### **SALLE DE BAINS :**

Plafond : le plafond est recouvert de peinture en mauvais état avec moisissure en de multiples endroits.

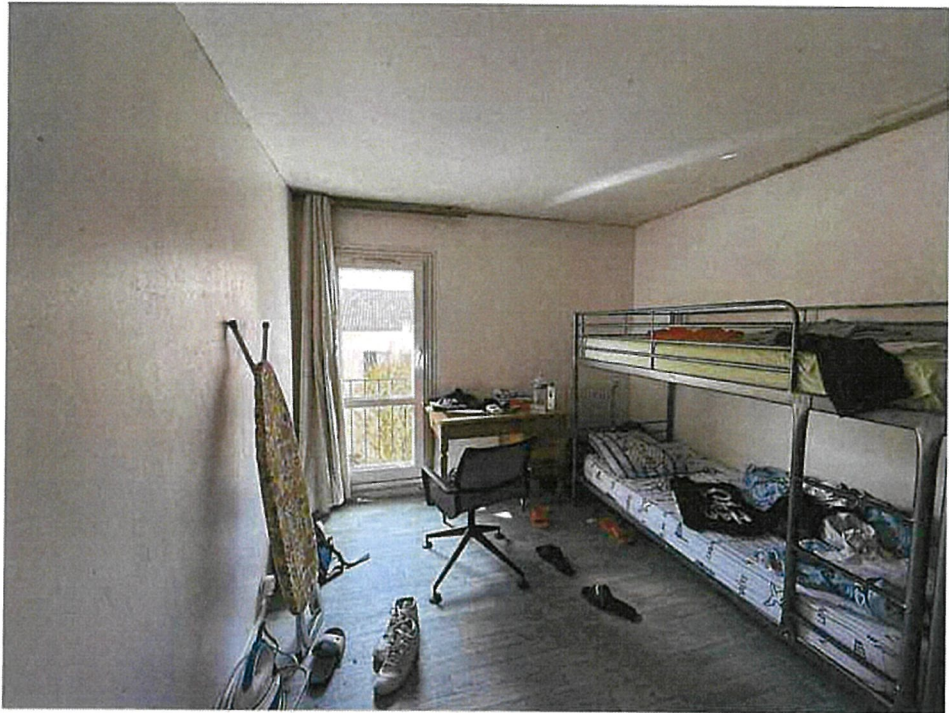
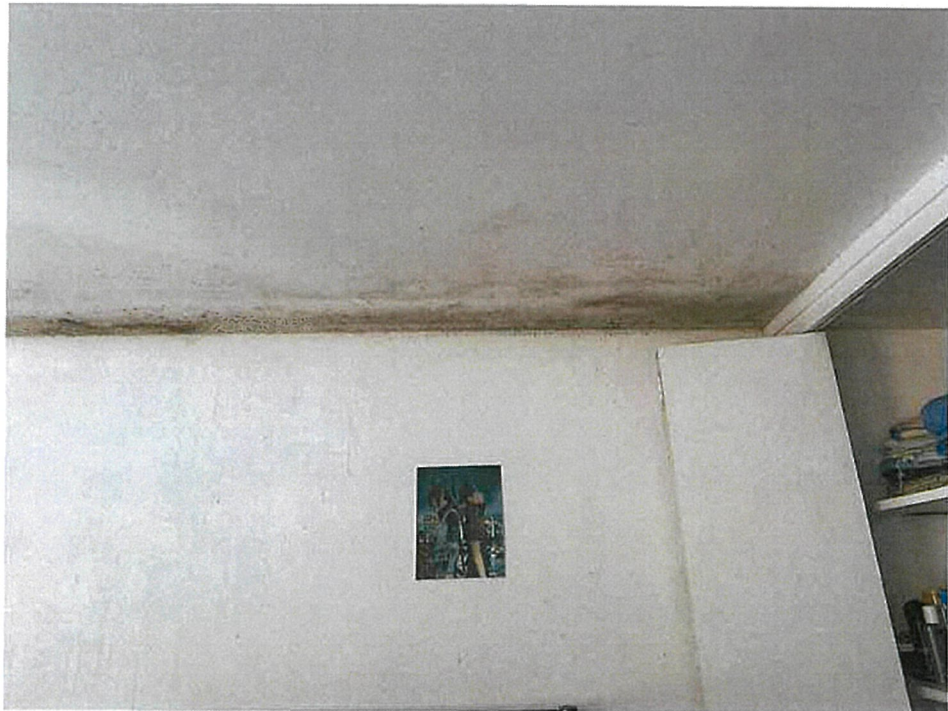
### **CHAMBRE DROITE :**

Murs : les murs sont recouverts de peinture en état médiocre.  
Présence d'un placard cassé deux portes KZ métallique.

Plafond : le plafond est recouvert de peinture en mauvais état  
avec moisissure en de multiples endroits.

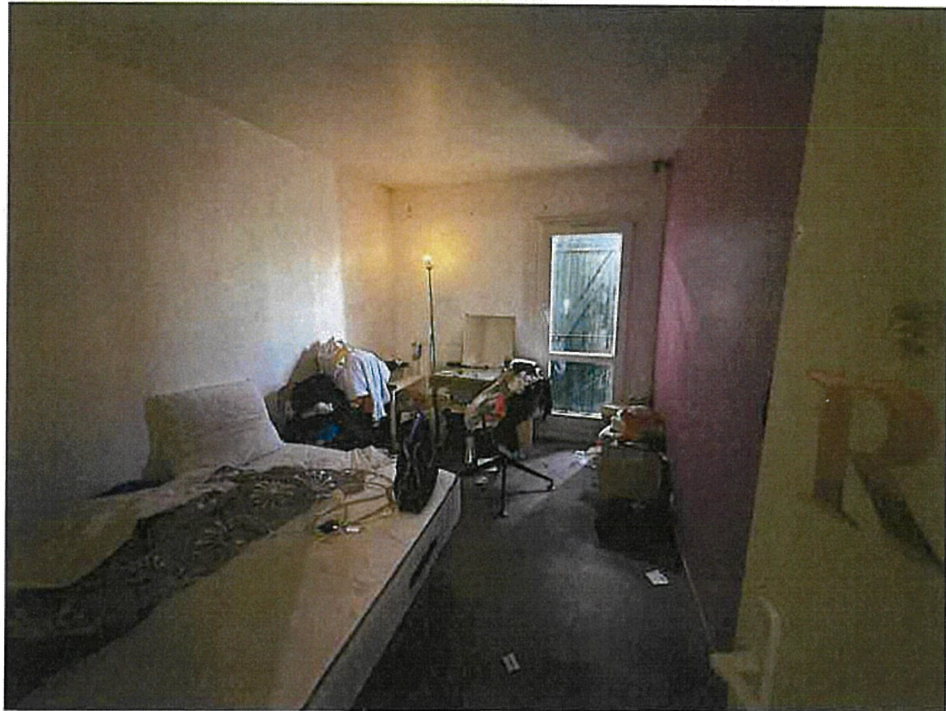
**CHAMBRE GAUCHE :**

Murs : les murs sont recouverts de peinture en état médiocre.

Plafond : le plafond est recouvert de peinture en mauvais état avec moisissures en de multiples endroits.

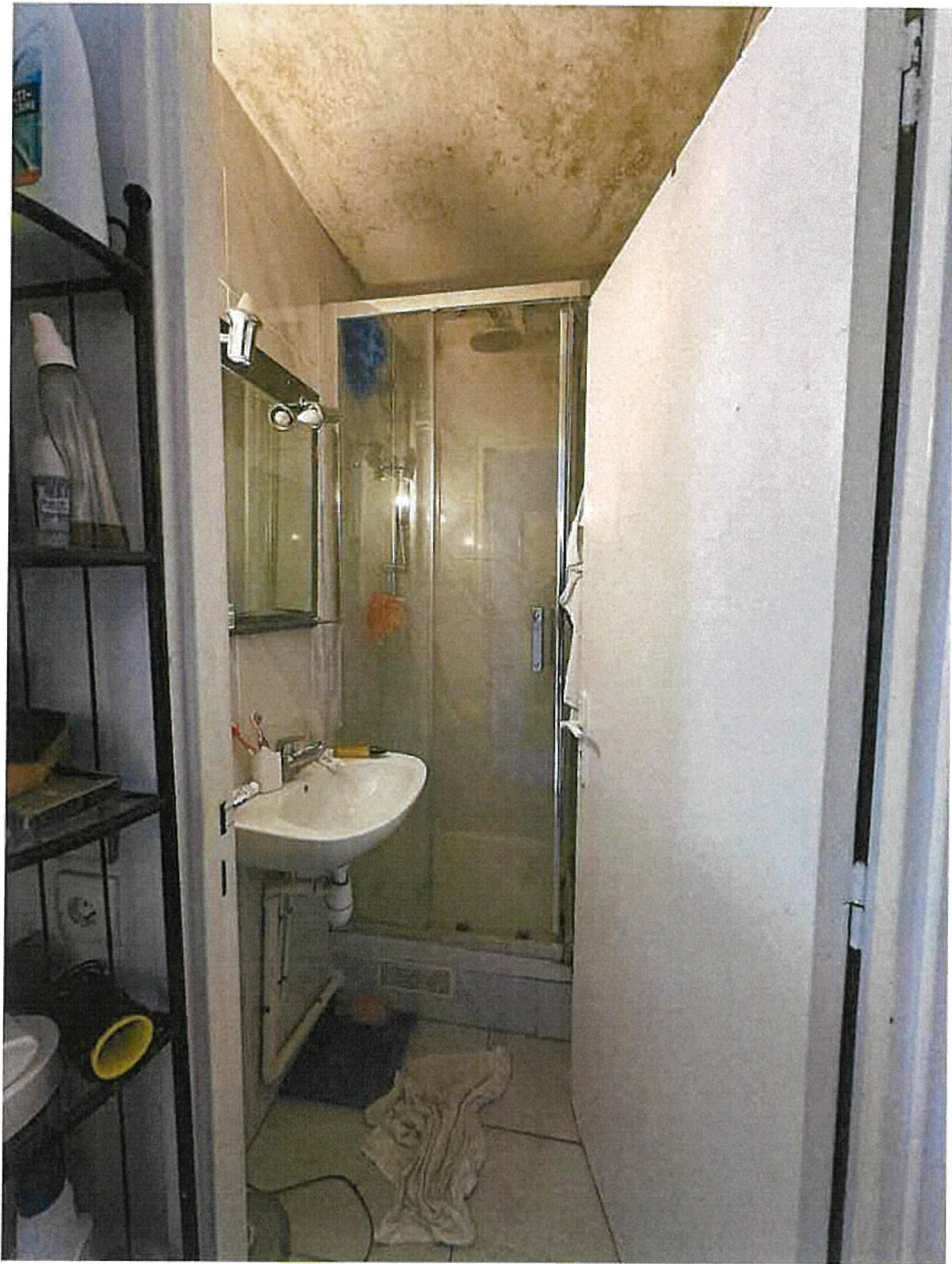
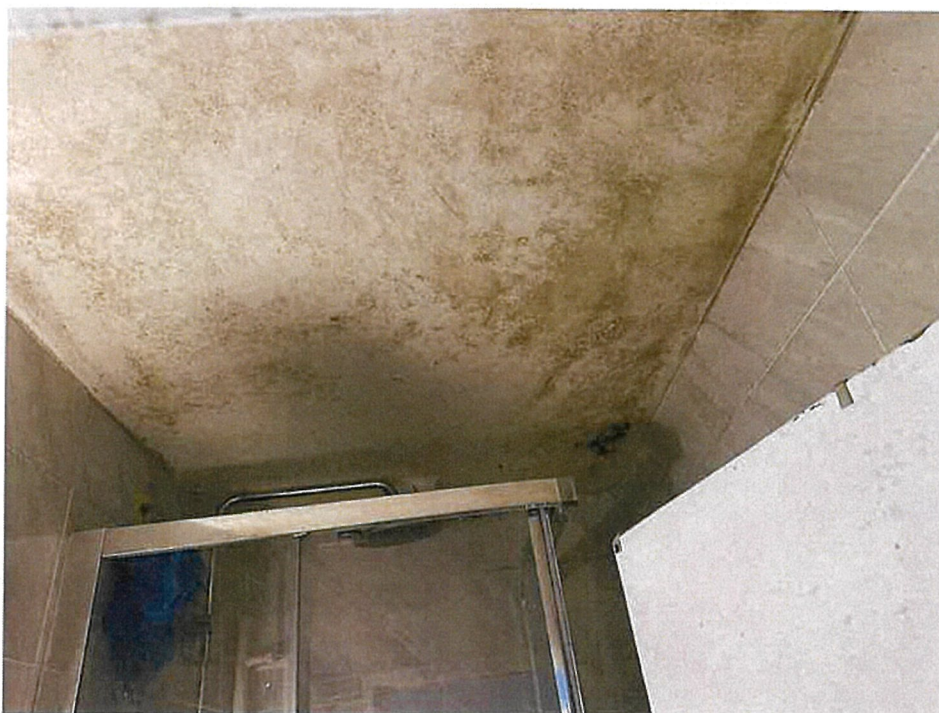
### SALLE D'EAU :

Plafond : le plafond est recouvert de peinture en très mauvais état avec moisissure en de multiples endroits.
