PROCÈS-VERBAL DE DESCRIPTION **DE BIENS À SAISIR AVEC RELEVÉ DE SURFACES**

A nouveau je me suis à rendu ce mercredi VINGT-NEUF JANVIER DEUX MILLE VINGT, à PIERREFITTE SUR SEINE - 19 bis rue Louis, à l'effet de procéder à la description du bien immobilier ;

Les biens et droits immobiliers sis à PIERREFITTE SUR SEINE – (93), 19 bis rue Louis, cadastrés section H n°250 pour 05a 97ca et plus particulièrement

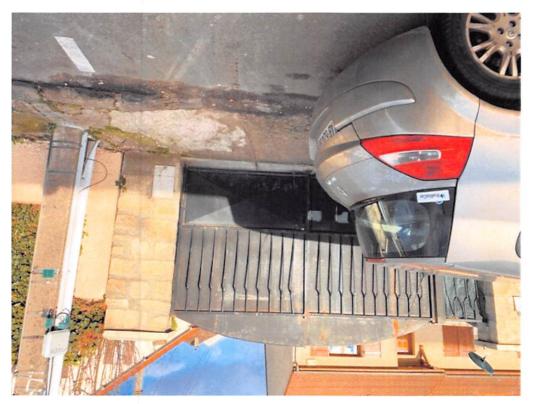
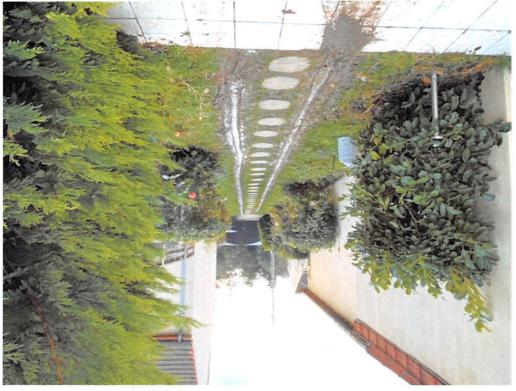
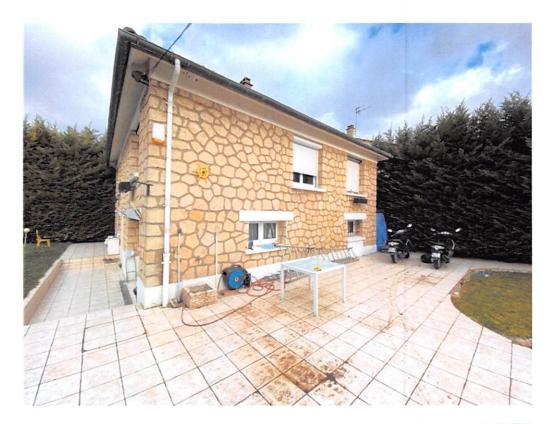
qui fait état d'un affaissement. A l'arrière de l'immeuble, une importante fissure est visible sur la façade

Des témoins ont été placés.
