**PROCES-VERBAL DE DESCRIPTION**

17 RUE DES ENTREPRENEURS

LOT CADASTRAL BH82 ET 83

Procès-verbal de description [redacted] -17 Rue des entrepreneurs Carrières-sur-Seine – 17 janvier 2024

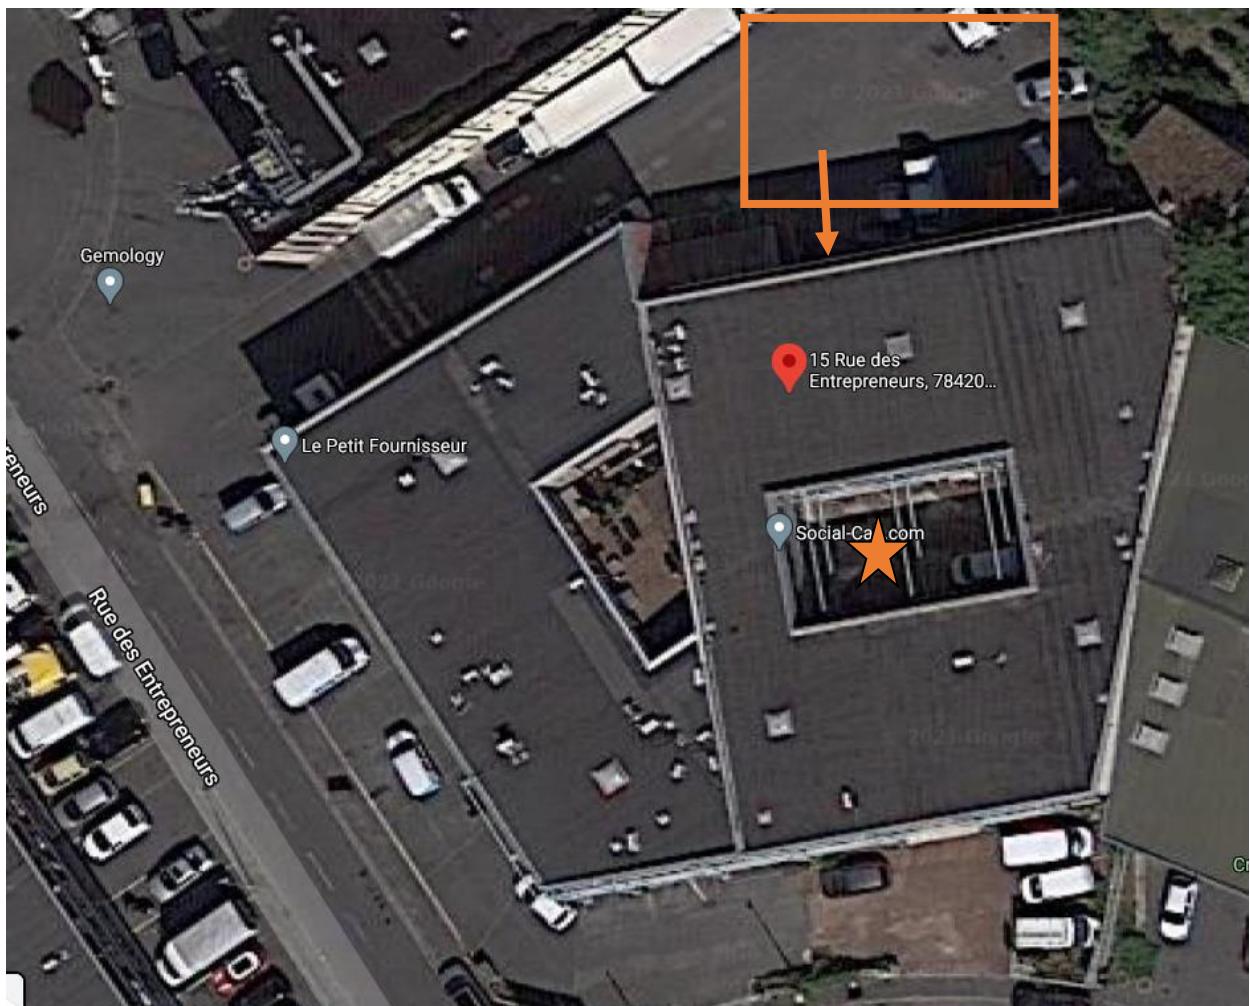
#### A- EXTERIEUR

L'immeuble est constitué de façade de bardages métallique et de baies vitrées. L'ensemble est ancien et dépourvu d'entretien à date récente.

En partie arrière, une zone composée d'une aire de retournement et d'une dizaine de place de parking (repère ), l'accès à la cour intérieure autour de laquelle s'articule les deux immeubles (repère )composant le lot 2 se fait par un porche (repère ).
