# PROCES VERBAL DESCRIPTIF DE BIEN

EXPÉDITION (BNP PARIBAS / SCI HAFA)  
Bien immobilier : ZI DE LA PLAINE – 5 Chemin de la Plaine à QUILLAN  
(Aude)

# PROCES VERBAL DESCRIPTIF

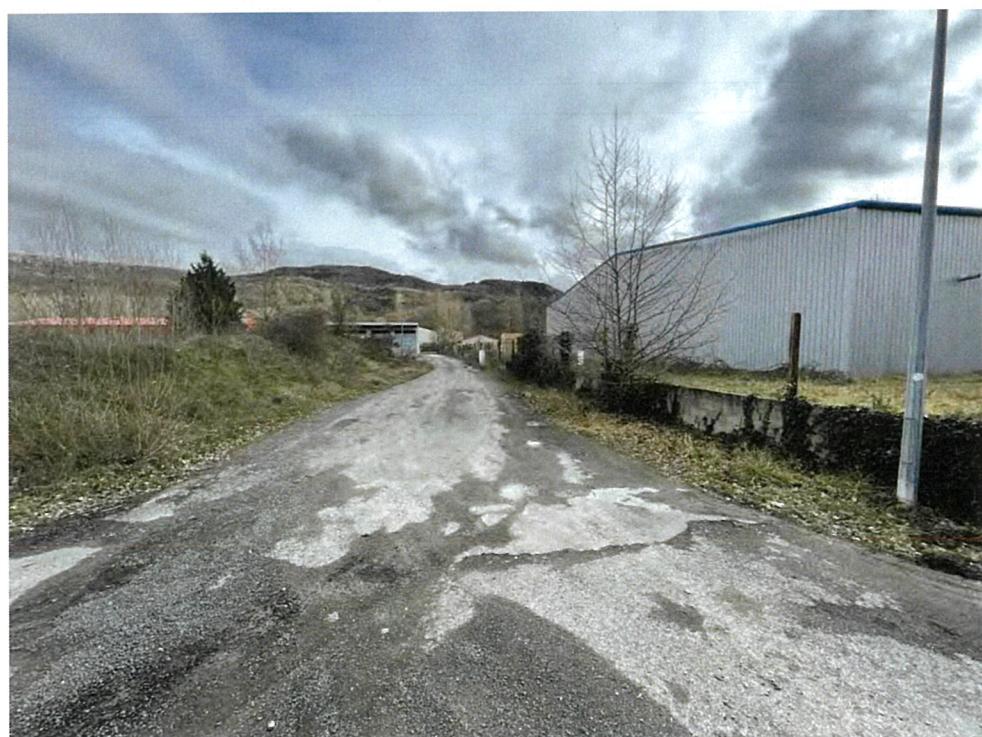
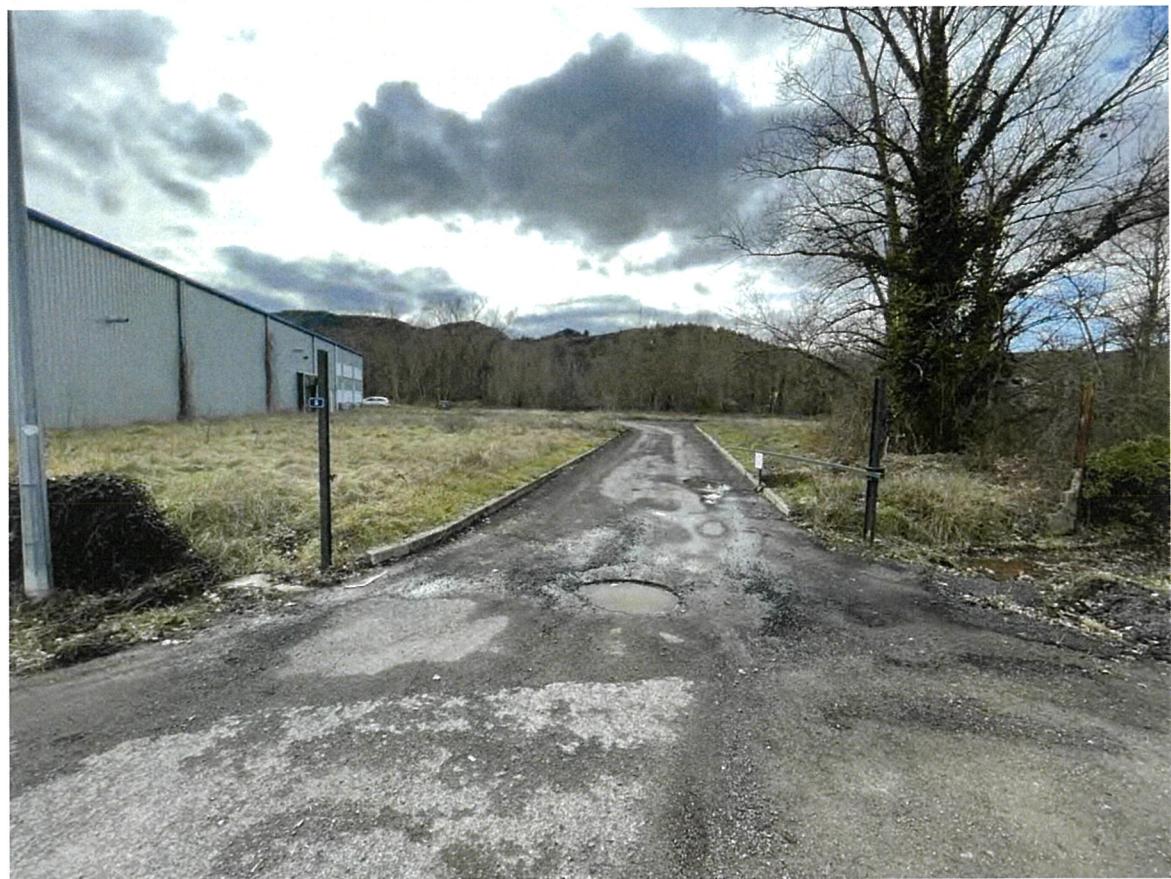
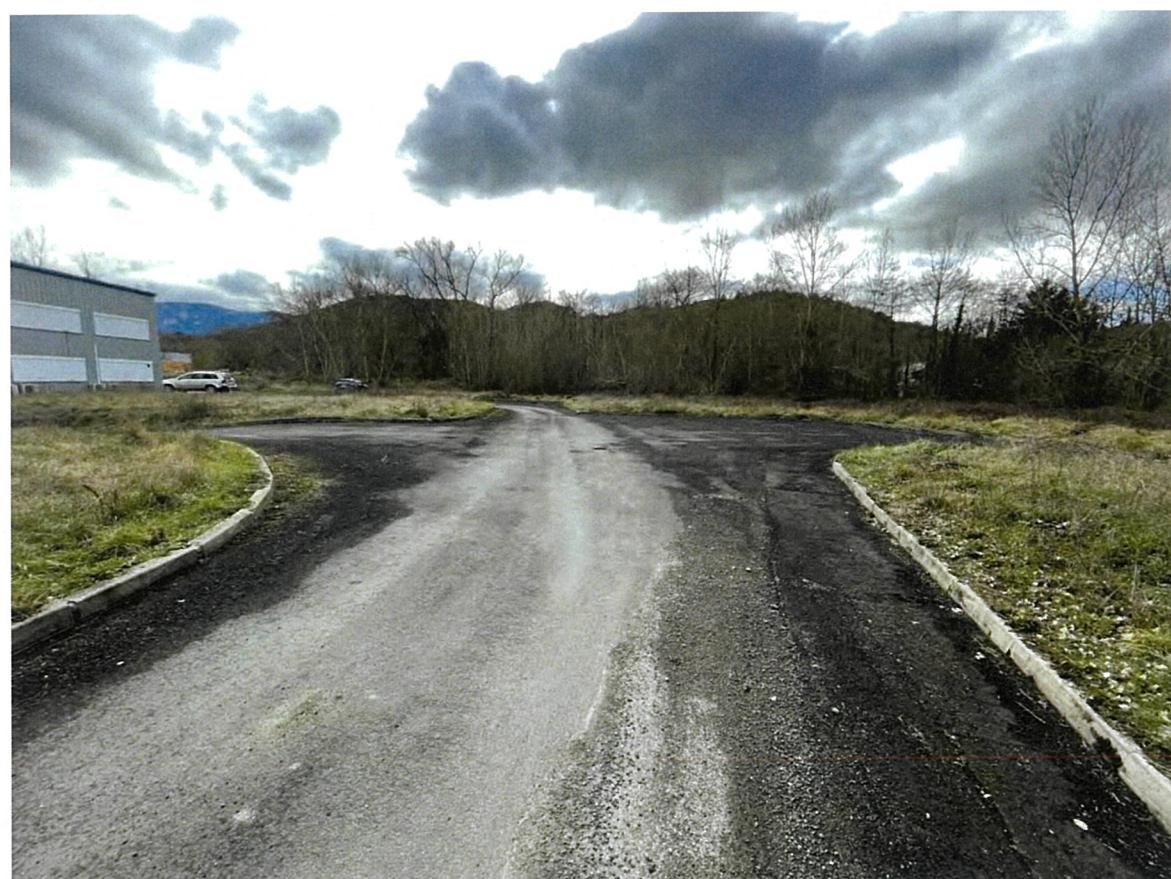
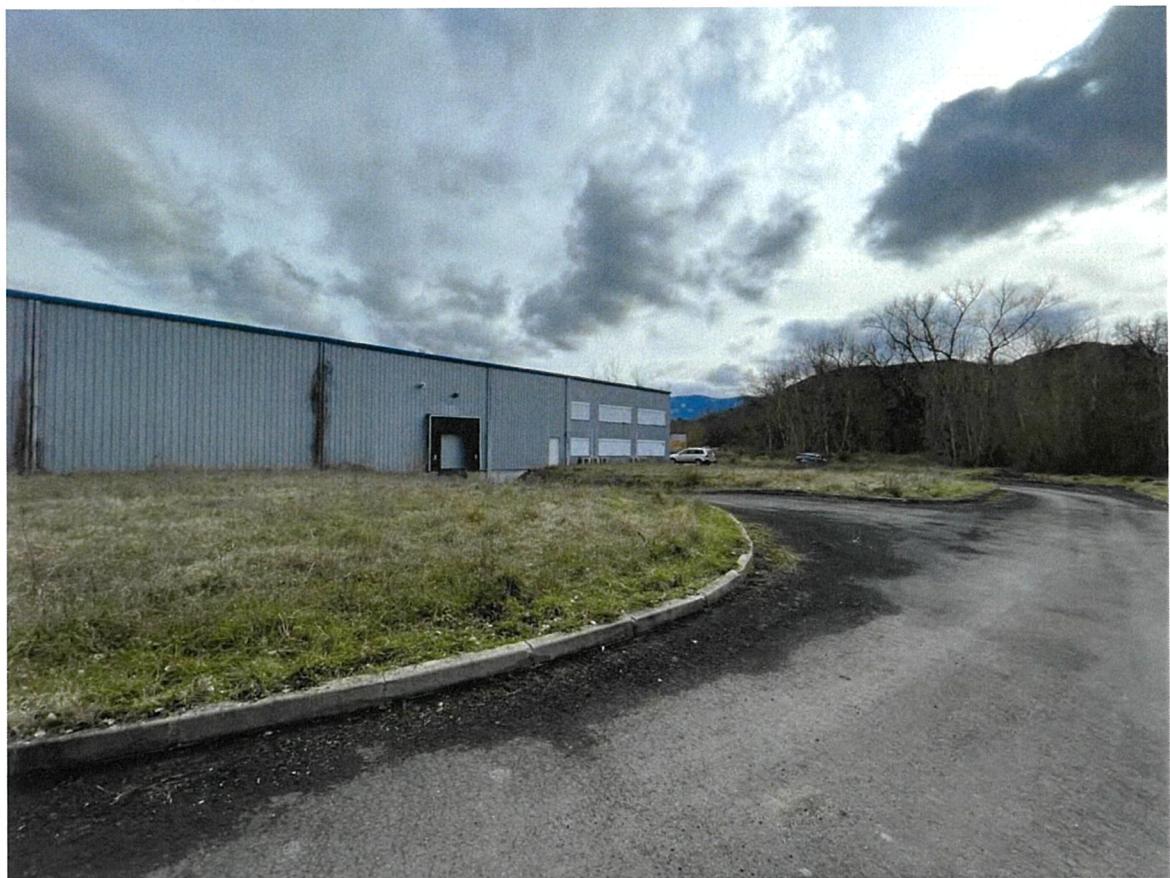
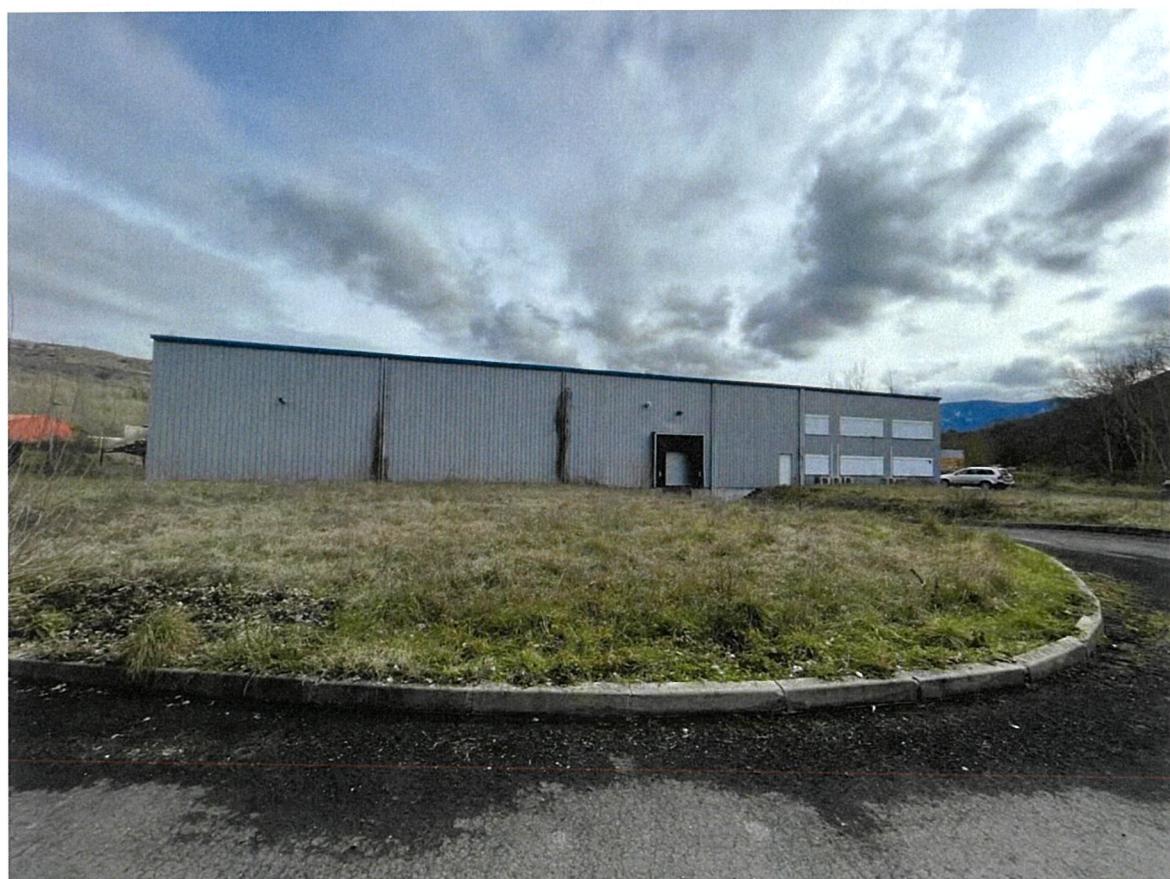
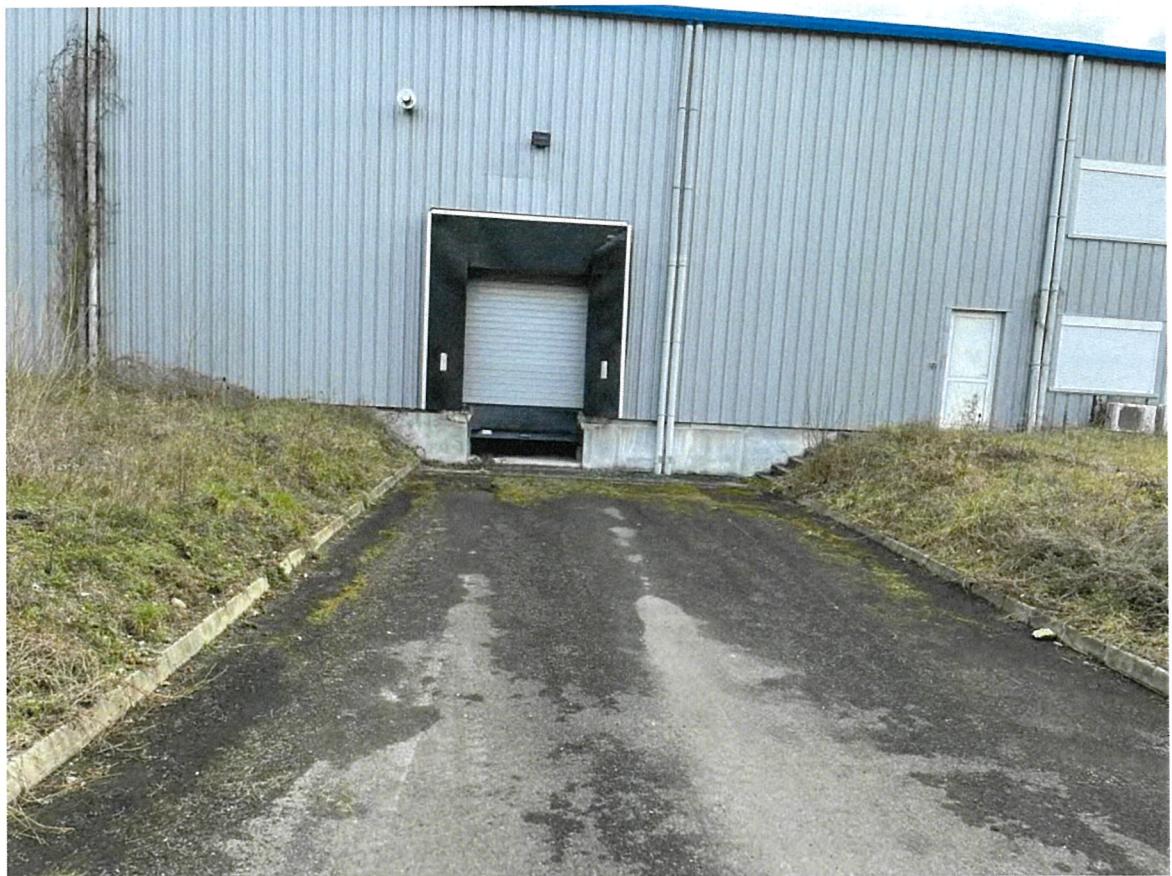
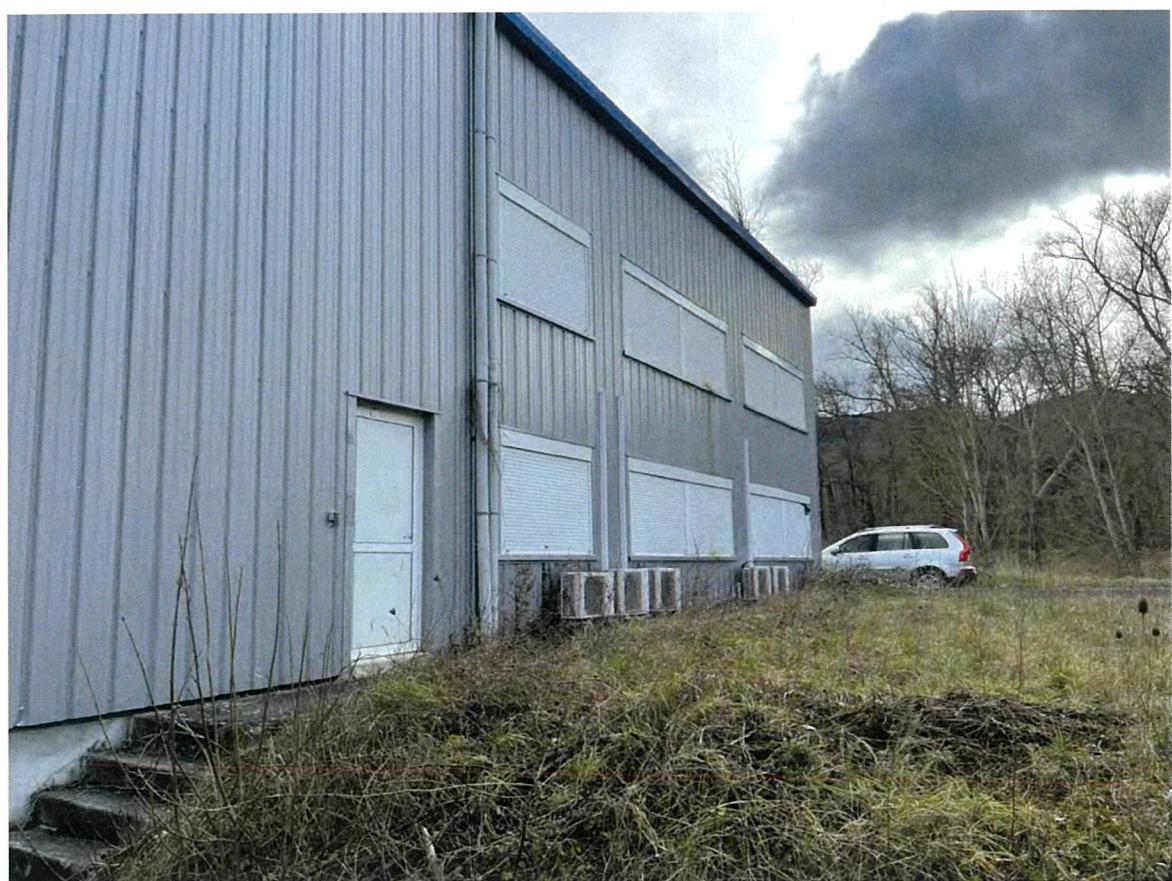
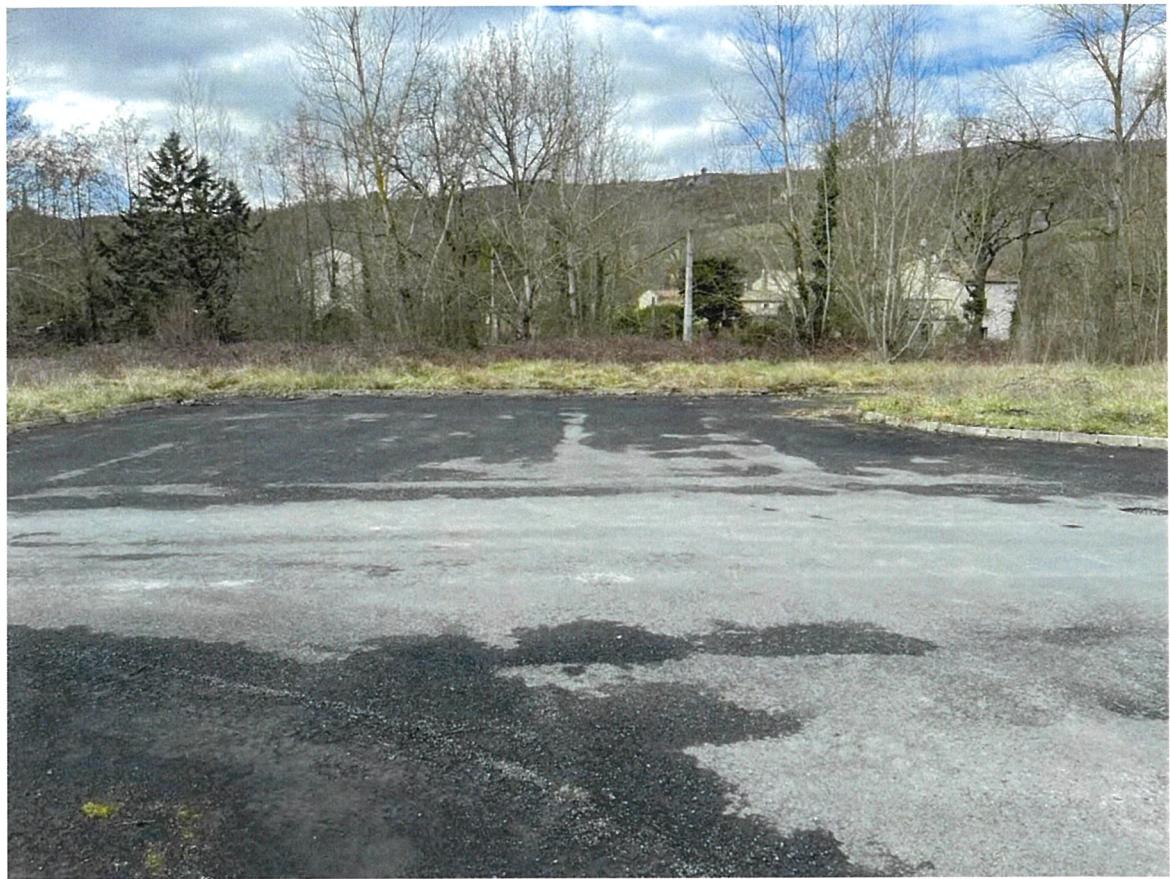
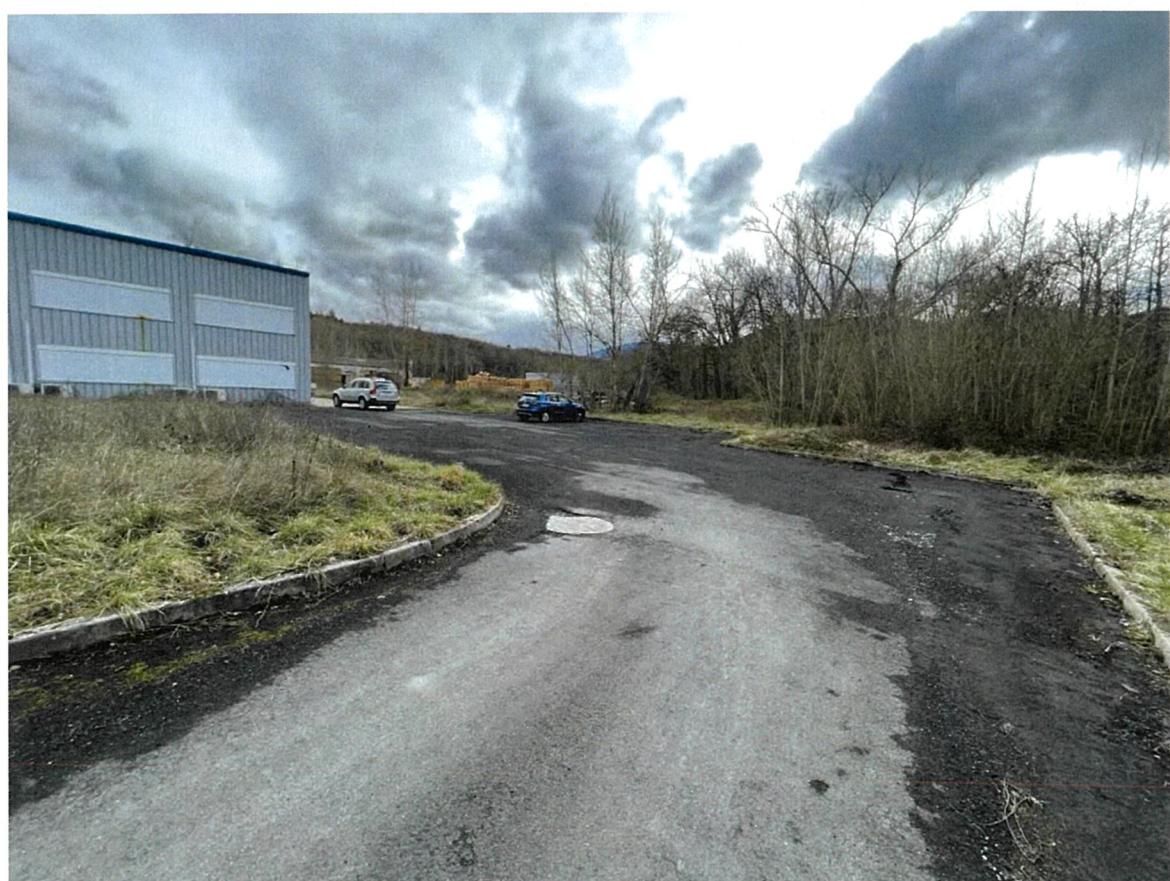
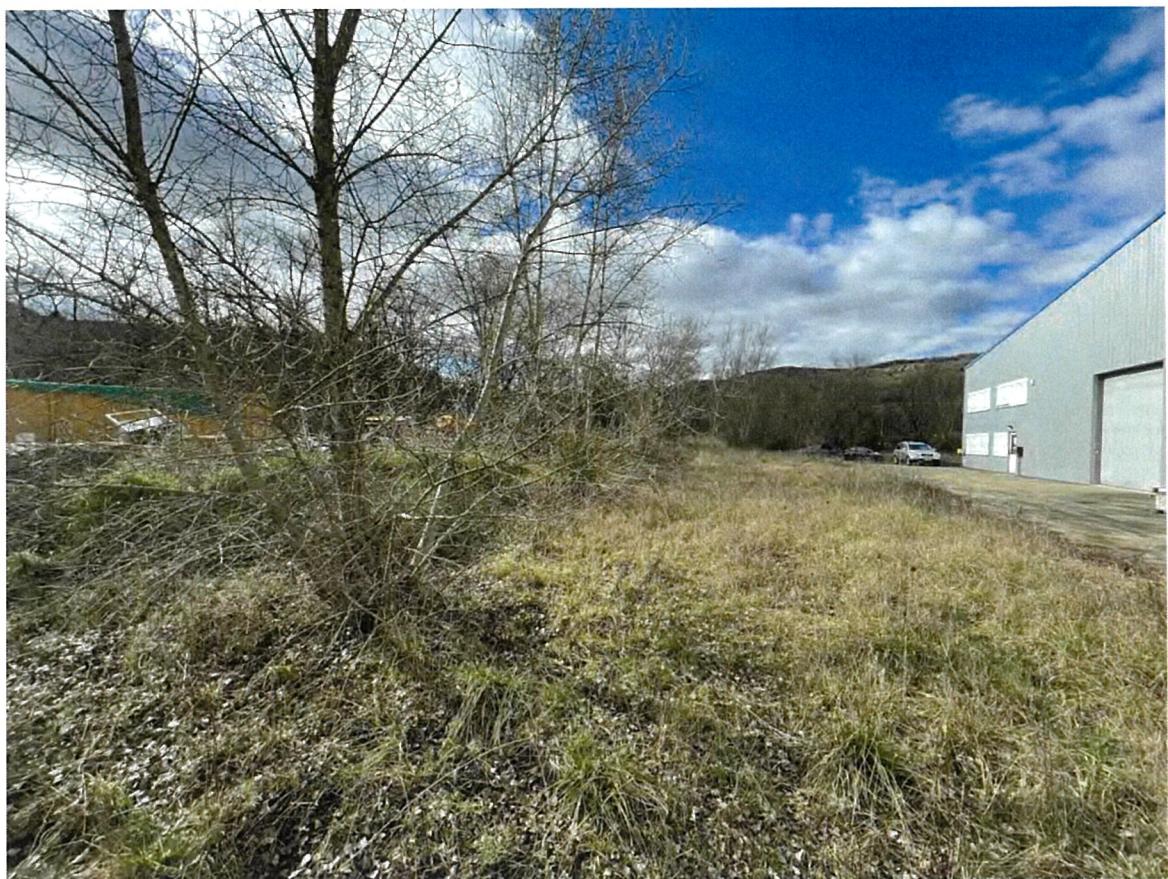
### FACADE – STATIONNEMENT – ESPACES EXTERIEURS :

Je me situe à l'entrée de la parcelle qui se situe en bout de la zone industrielle. L'accès se fait par une voirie goudronnée maintenue dans un état correct.

Un cheminement goudronné, dans un état correct, permet d'accéder au local. Présence d'un sas de chargement, bon état. Présence de plusieurs places de stationnement avec parvis béton, état correct.

Le reste de la parcelle et les pourtours du bâtiment sont laissés en état de friche, présence d'arbres et arbustes.

Le bardage tôle du bâtiment est maintenu dans un bon état général apparent. Le principal défaut est le manque d'entretien des gouttières et chenaux, présence de nombreux végétaux.

Je remarque la présence d'un local technique, bénéficiant seulement d'un accès extérieur, ce dernier n'a pas pu être visité.

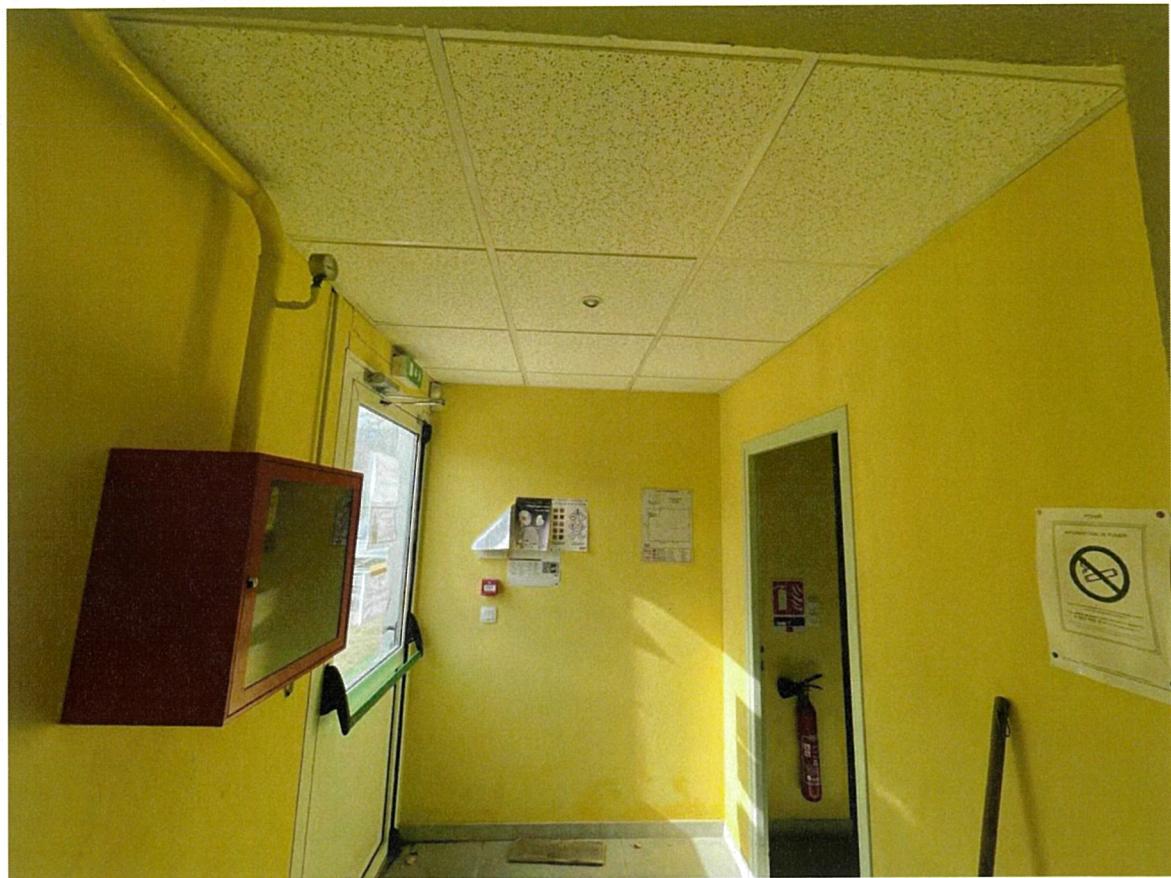
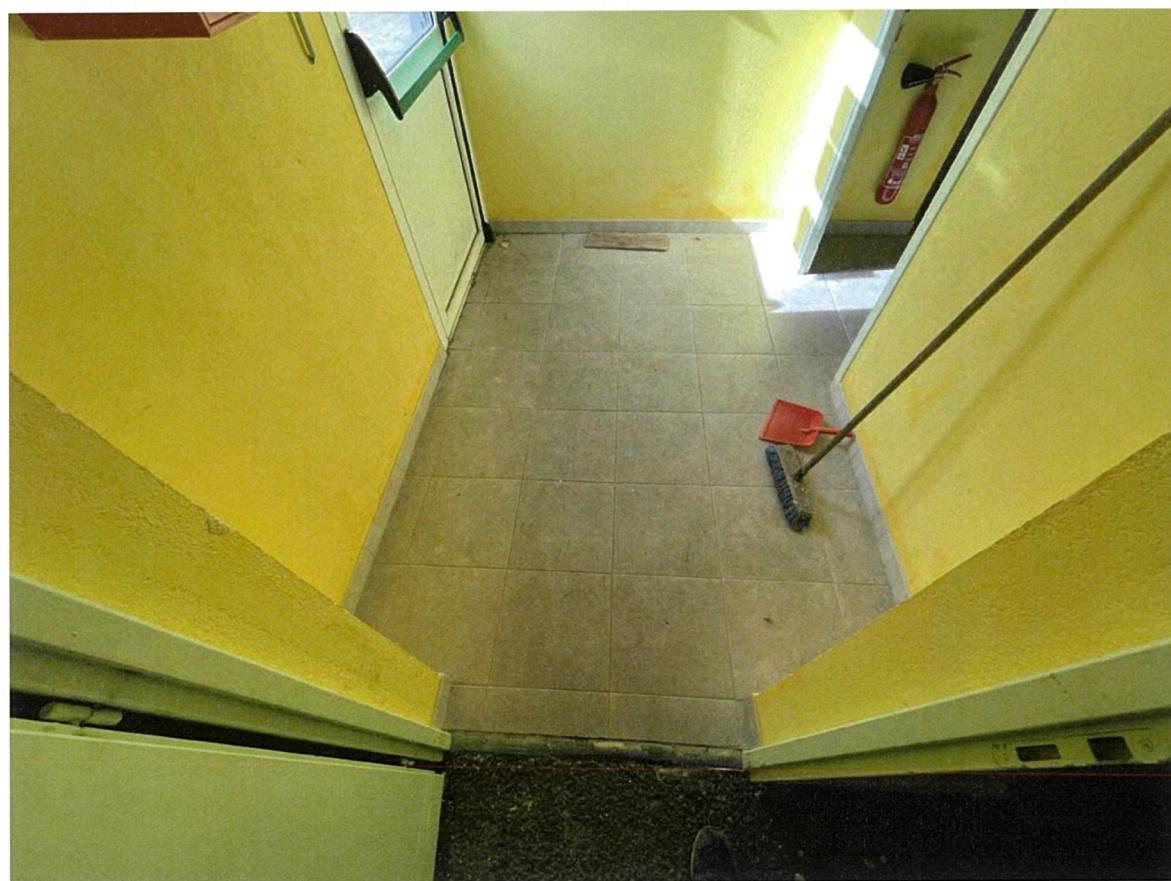
### ESPACE ENTREE :

Le sol est constitué d'un carrelage gris et plinthes carrelées grises, l'ensemble est maintenu dans un état correct, les joins sont tachés, nombreuses traces de passages et taches.

Le plafond est composé d'un faux plafond en dalles de plafond polymère expansé, maintenu en bon état. Présence d'une signalétique d'évacuation. Spot lumineux fonctionnel.

Les murs et cloisons sont crépis (jaune) et maintenus dans un état général correct, nombreuses traces de frottements et diverses traces et taches.

La porte d'accès aluminium/surface vitrée est dans un état correct, griffure et traces de frottements.

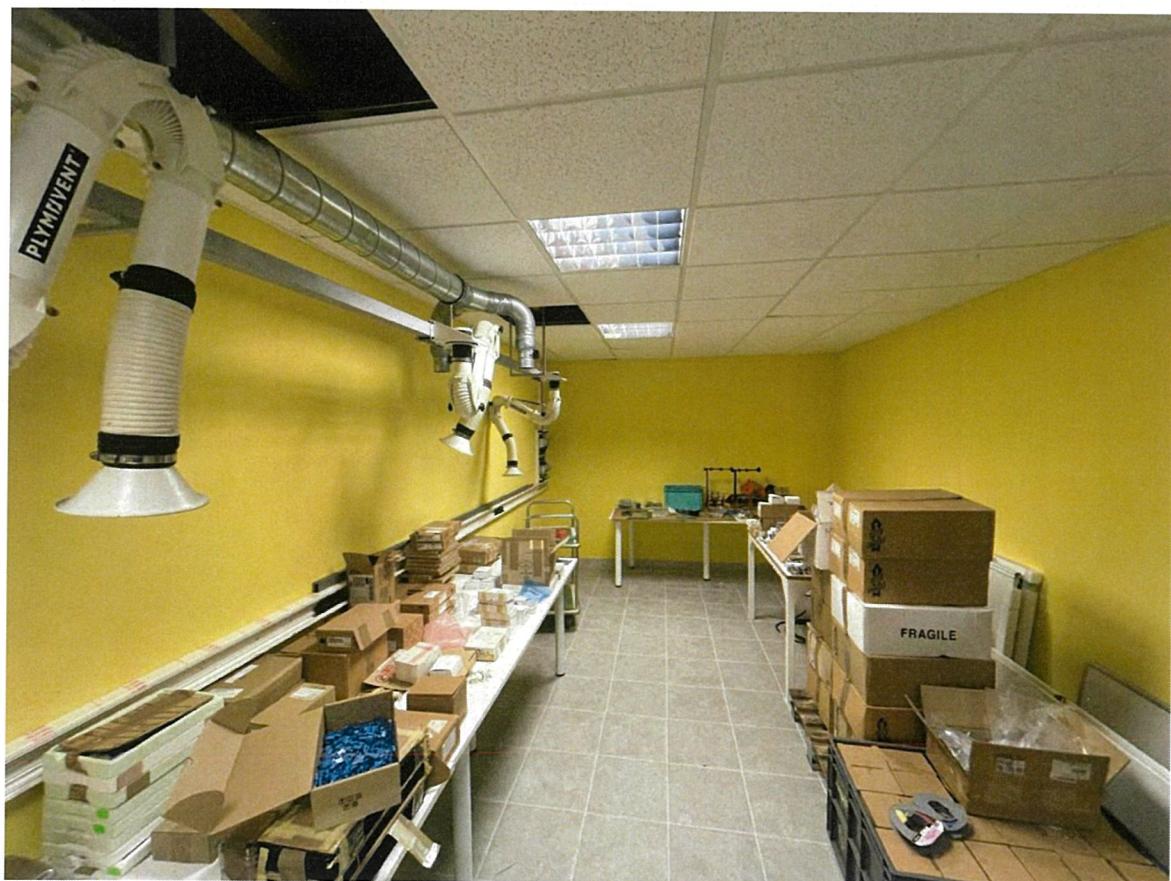
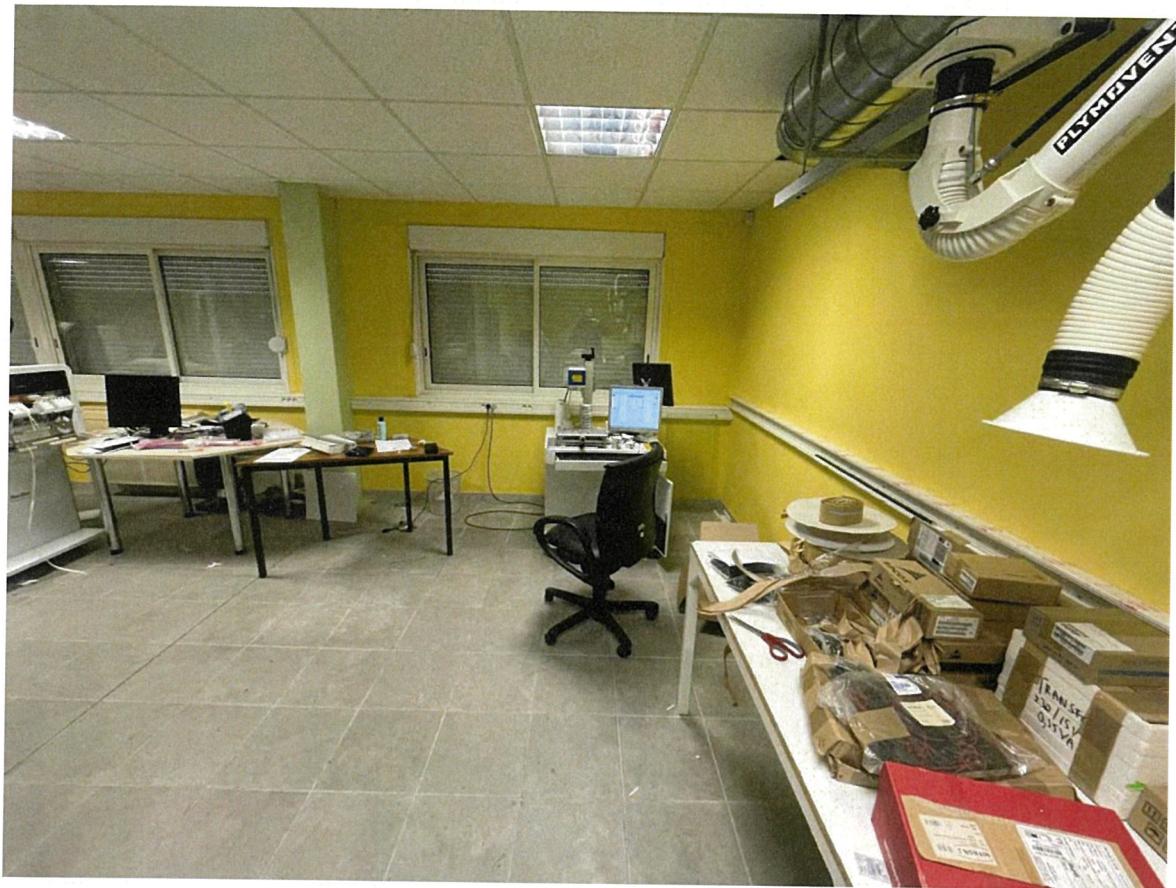
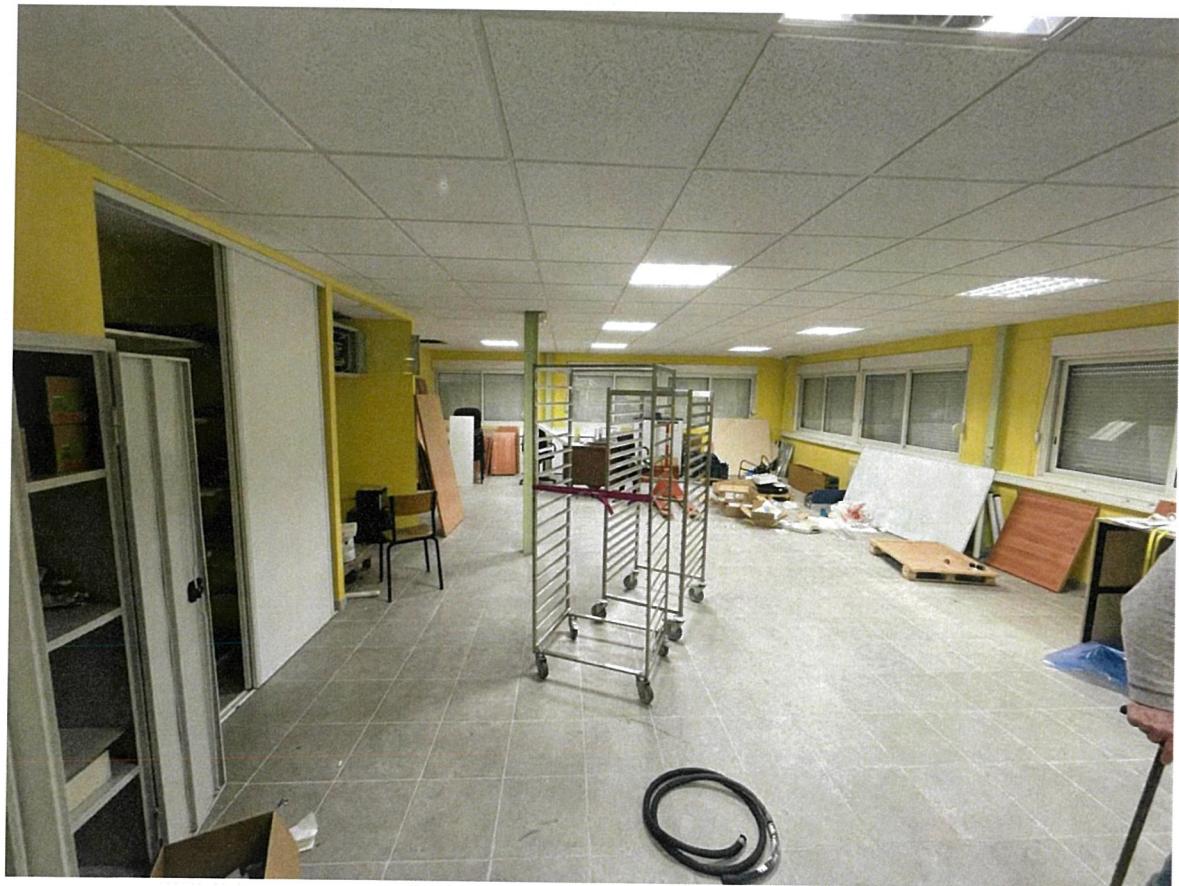
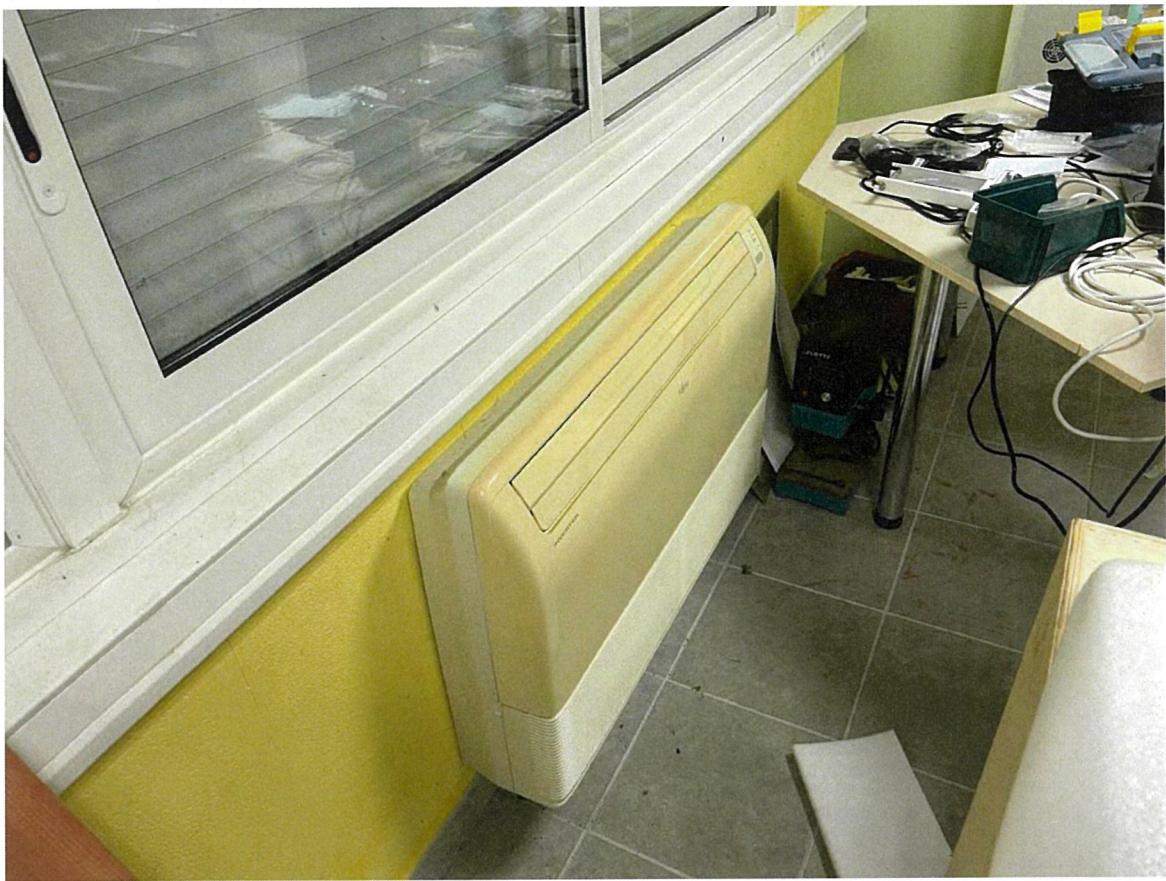
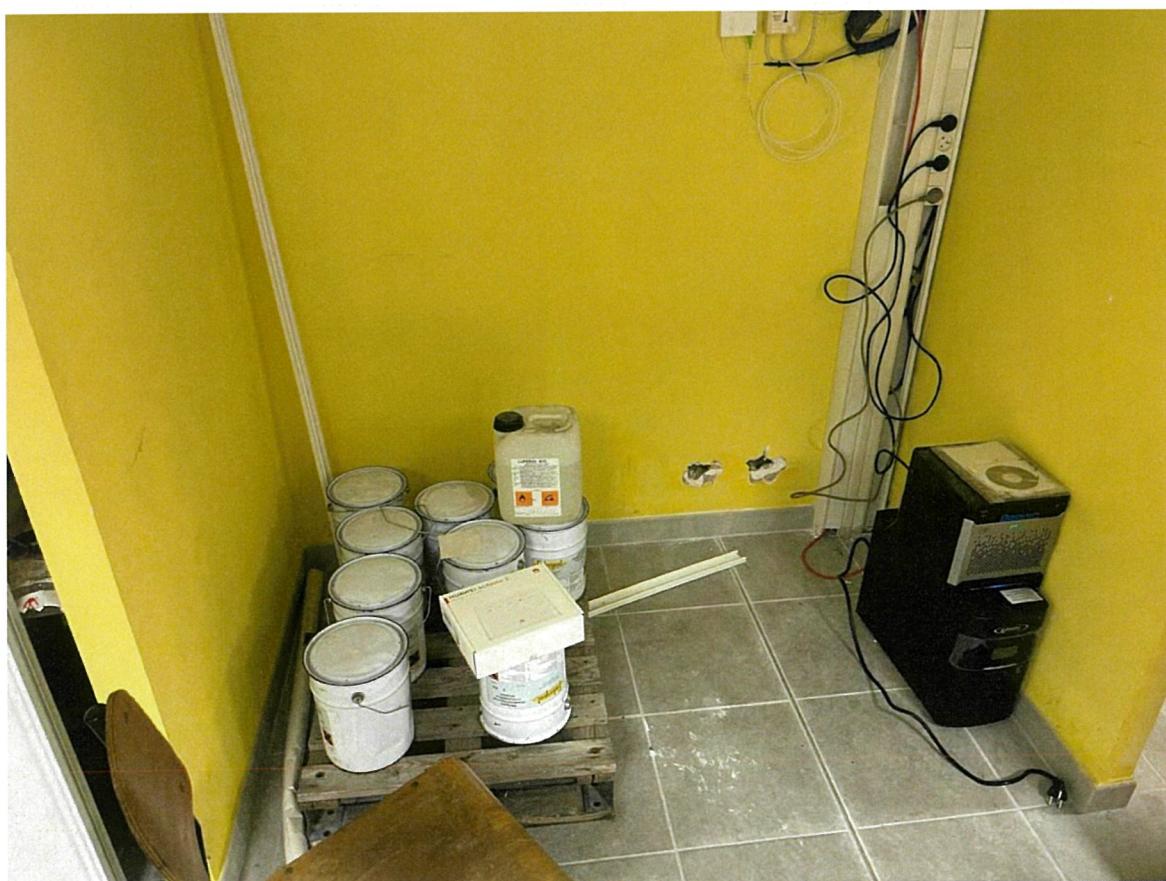
## PIECE GAUCHE – RDC

Le sol est constitué d'un carrelage gris et plinthes carrelées grises, l'ensemble est maintenu dans un bon état.

Le plafond est composé d'un faux plafond en dalles de plafond polymère expansé, et dalles lumineuses (néons), l'ensemble est maintenu en bon état général. Je remarque toutefois que certaines dalles semblent manquantes, quelques-unes sont abimées.

Les murs et cloisons sont crépis (jaune) et maintenus dans un état général correct, quelques légères fissures de surface, trous de gaine non rebouchés.

Les menuiseries aluminium, double vitrage, sont en bon état. Les volets roulants manuels sont en bon état et fonctionnels.

La pièce est munie de plusieurs sorties de climatisations réversibles de marque Fujitsu, état correct, non testées.

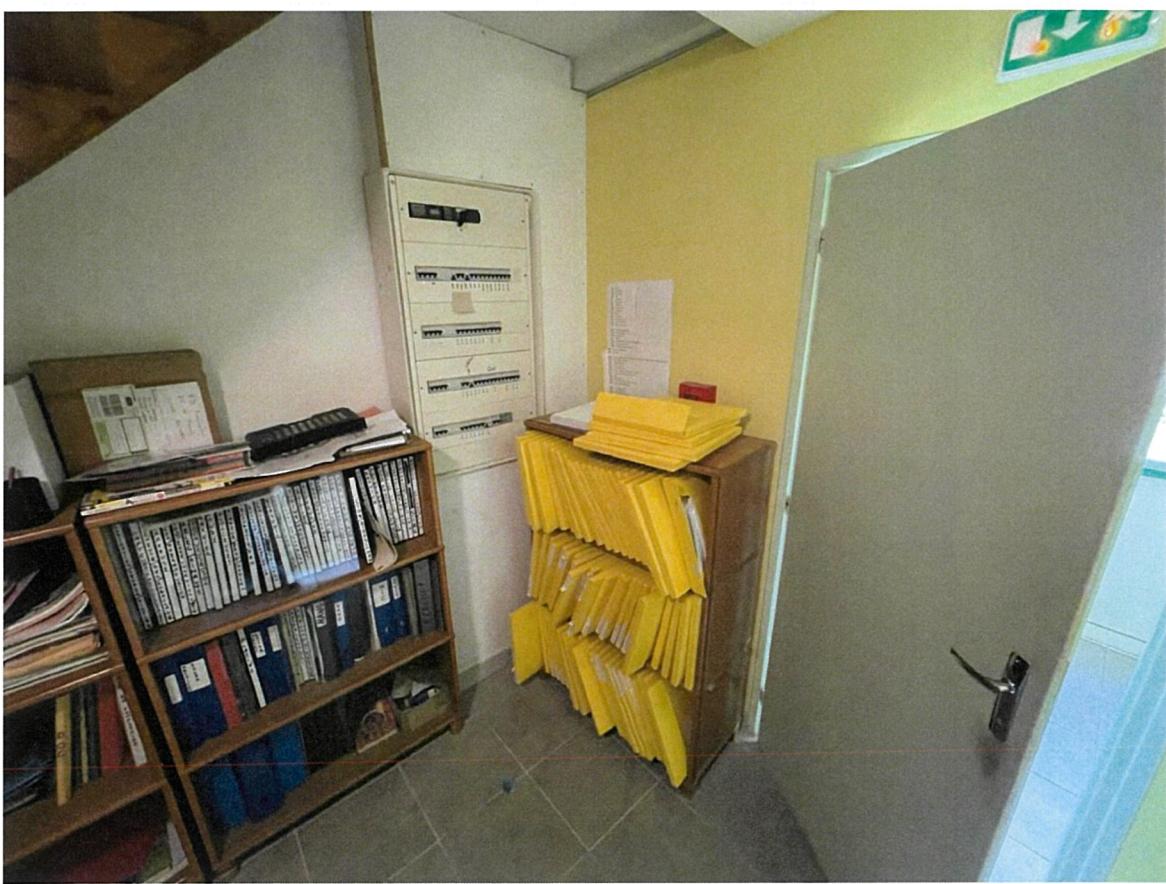
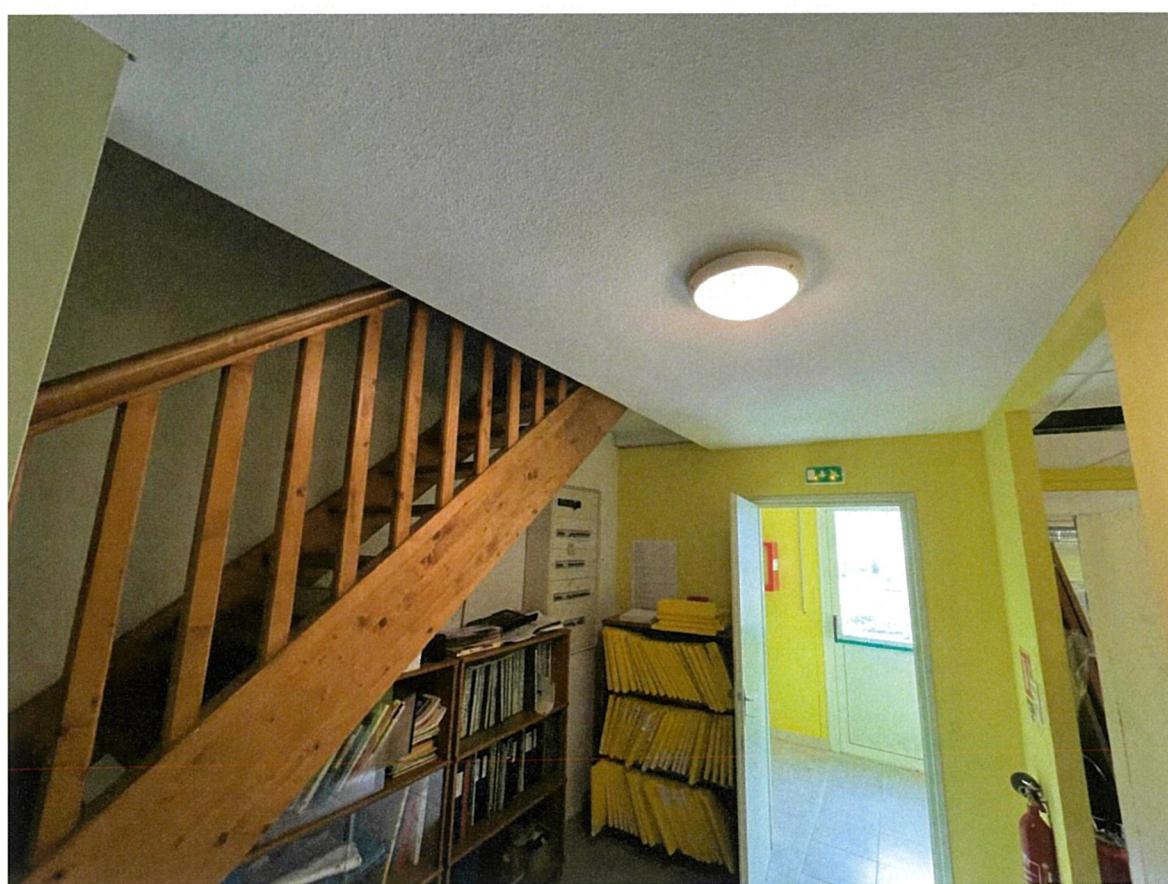
### PALLIER – RDC

Le plafond est crépi (blanc) et maintenu en bon état. Présence d'une signalétique d'évacuation. Le plafonnier est fonctionnel.

L'escalier bois est en bon état général, quelques fissures au niveau du bas du mur en bas de l'escalier.

Les murs et cloisons sont crépis (jaune) et maintenus dans un bon état général, légères traces de frottements.
