# PROCES VERBAL DESCRIPTIF DE BIEN

EXPÉDITION (BNP PARIBAS / SCI HAFA)  
Bien immobilier : ZI DE LA PLAINE – 5 Chemin de la Plaine à QUILLAN  
(Aude)

# PROCES VERBAL DESCRIPTIF

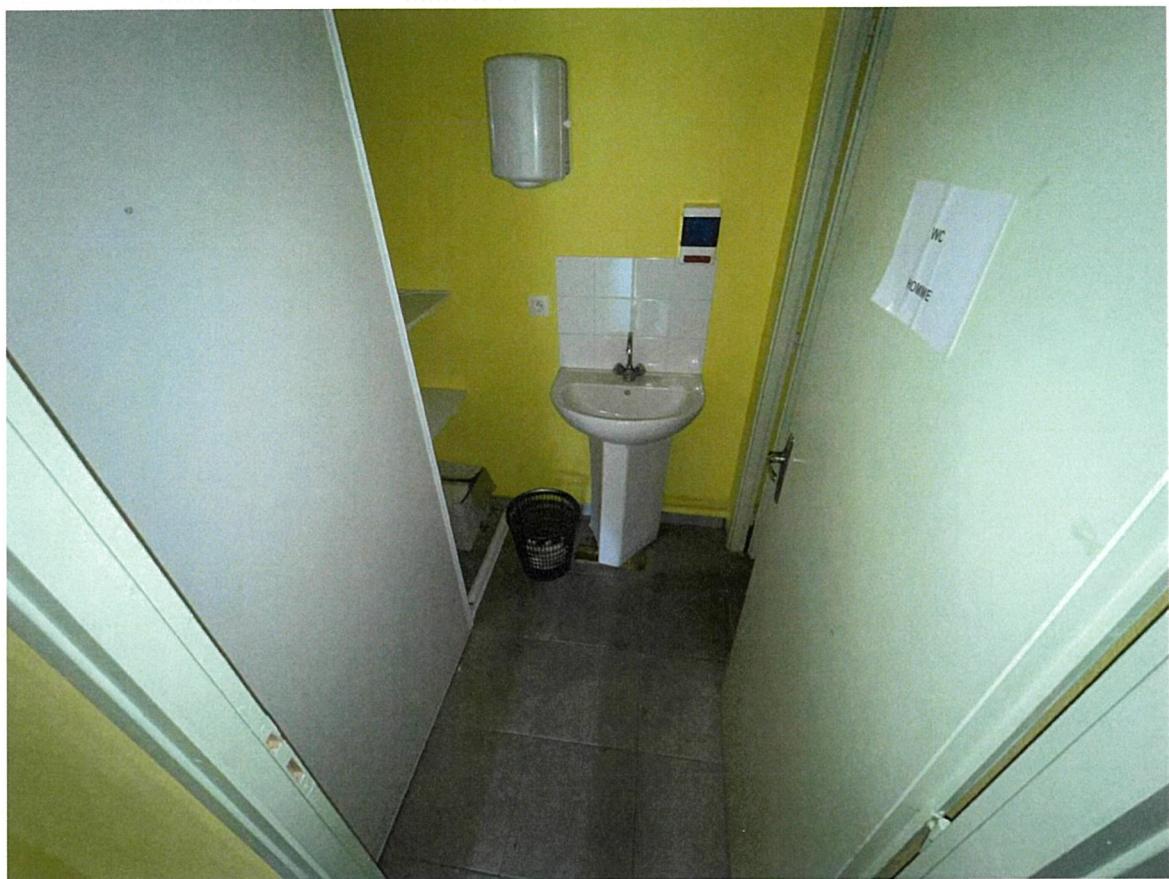
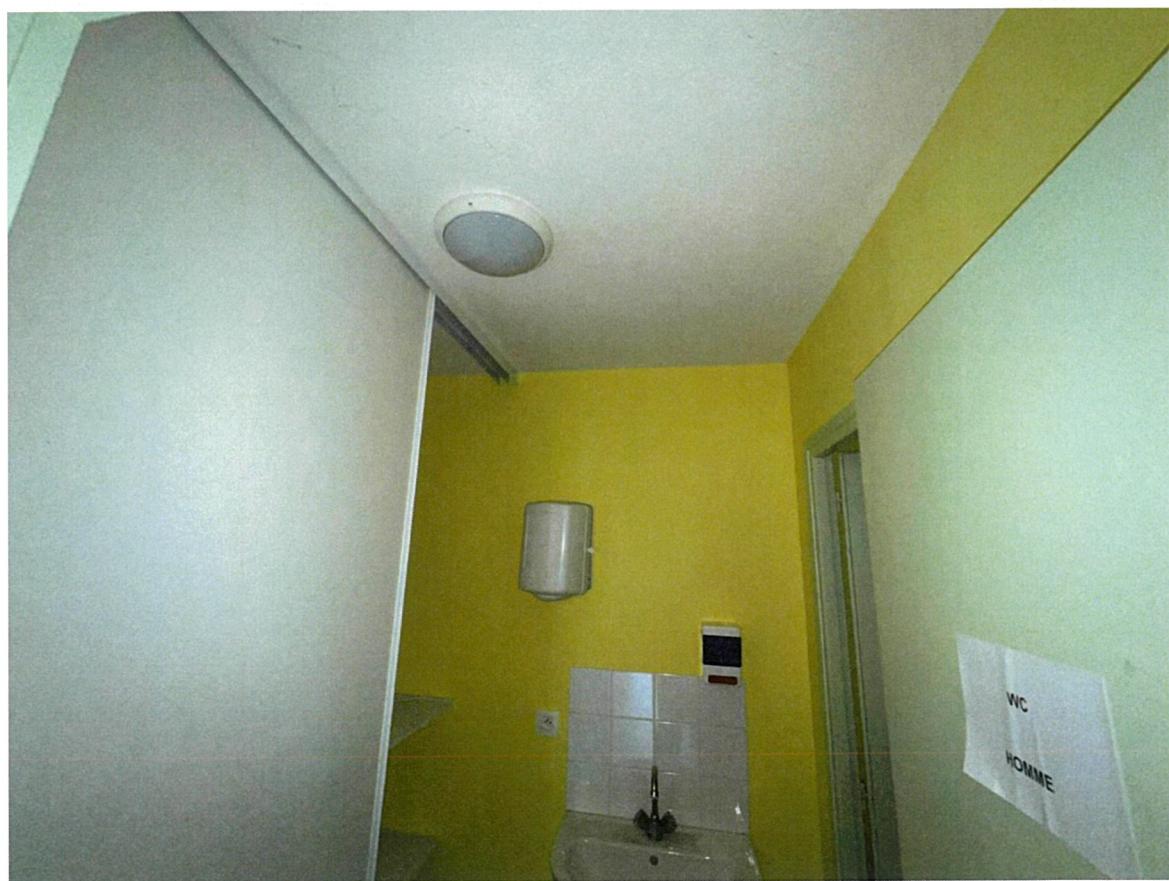
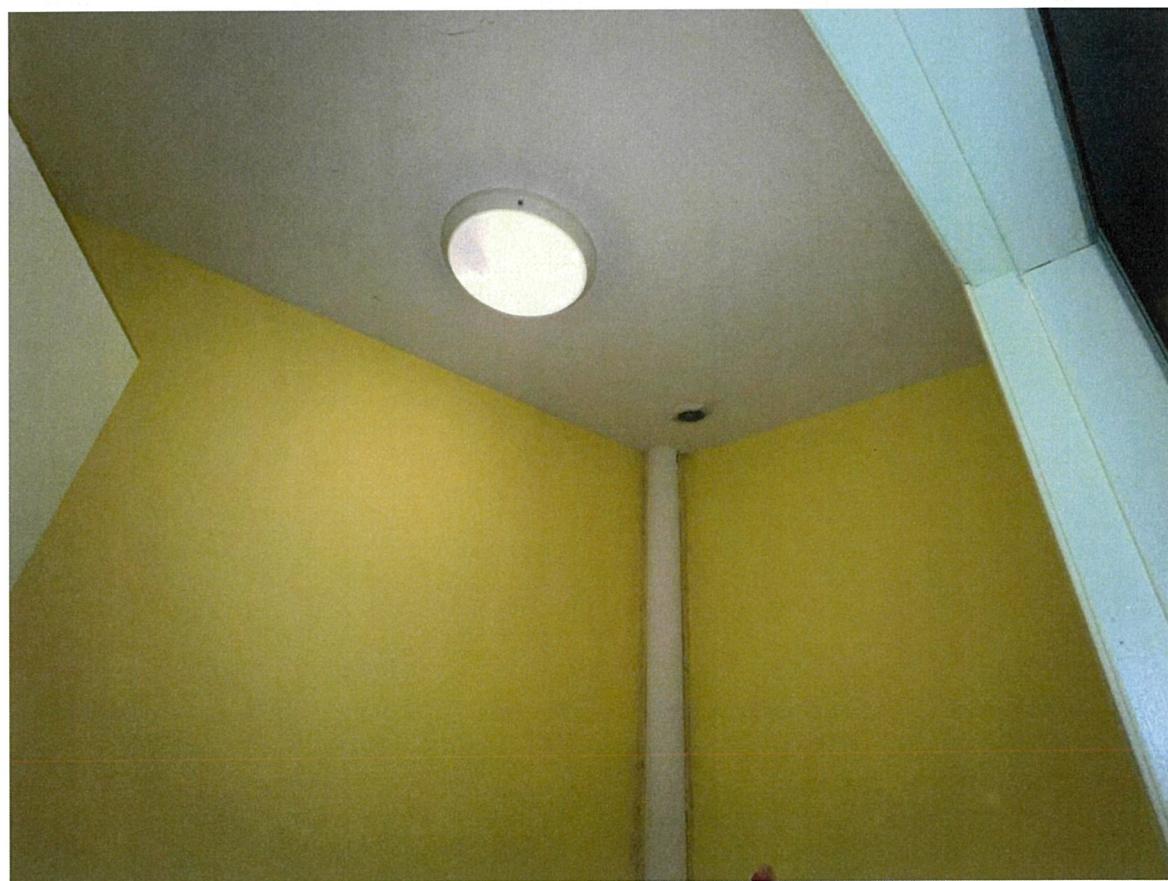
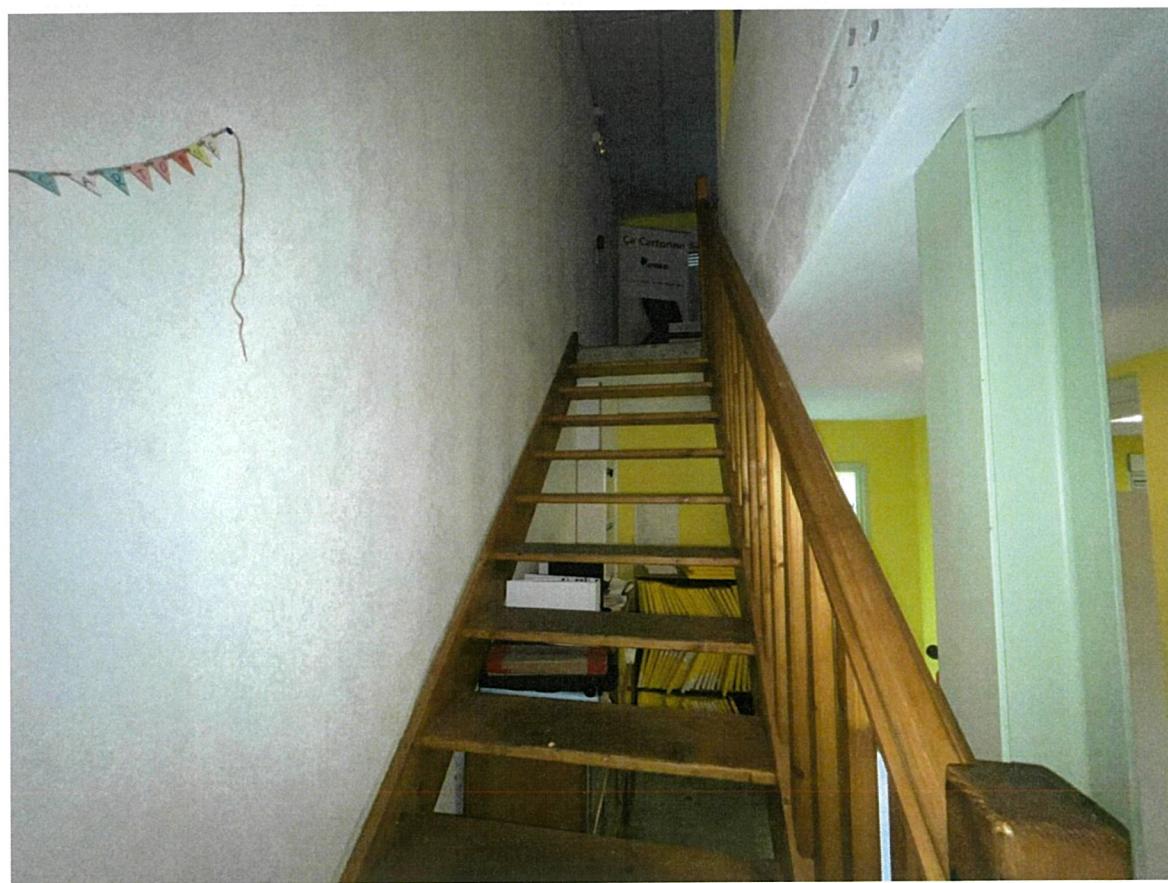
#### W-C HOMME – RDC

Le sol est constitué d'un carrelage gris et plinthes carrelées grises, l'ensemble est maintenu dans un état correct, nombreuses taches autour des w-c.

Le plafond est crépi (blanc) et maintenu en bon état. Les deux plafonniers sont fonctionnels. Présence d'une VMC, bon état.

Les murs et cloisons sont crépis (jaune) et maintenus dans un état général correct, plusieurs traces de frottements et taches.

Les portes bois sont en bon état, traces de frottements. Les éléments électriques semblent en bon état. La pièce est munie d'un w-c sur pied, état correct, d'une tablette sur w-c, état correct, d'un placard, état correct, et d'un lavabo sur pied, état correct.

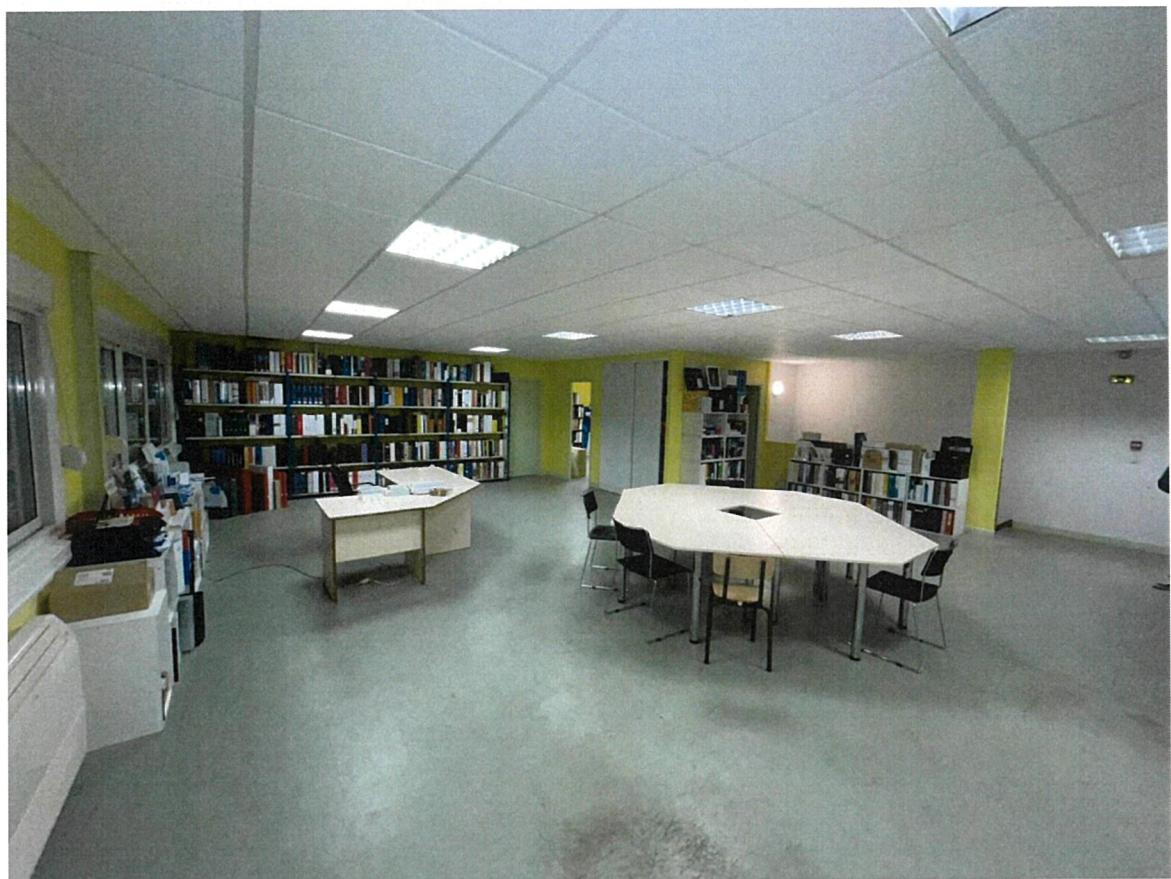
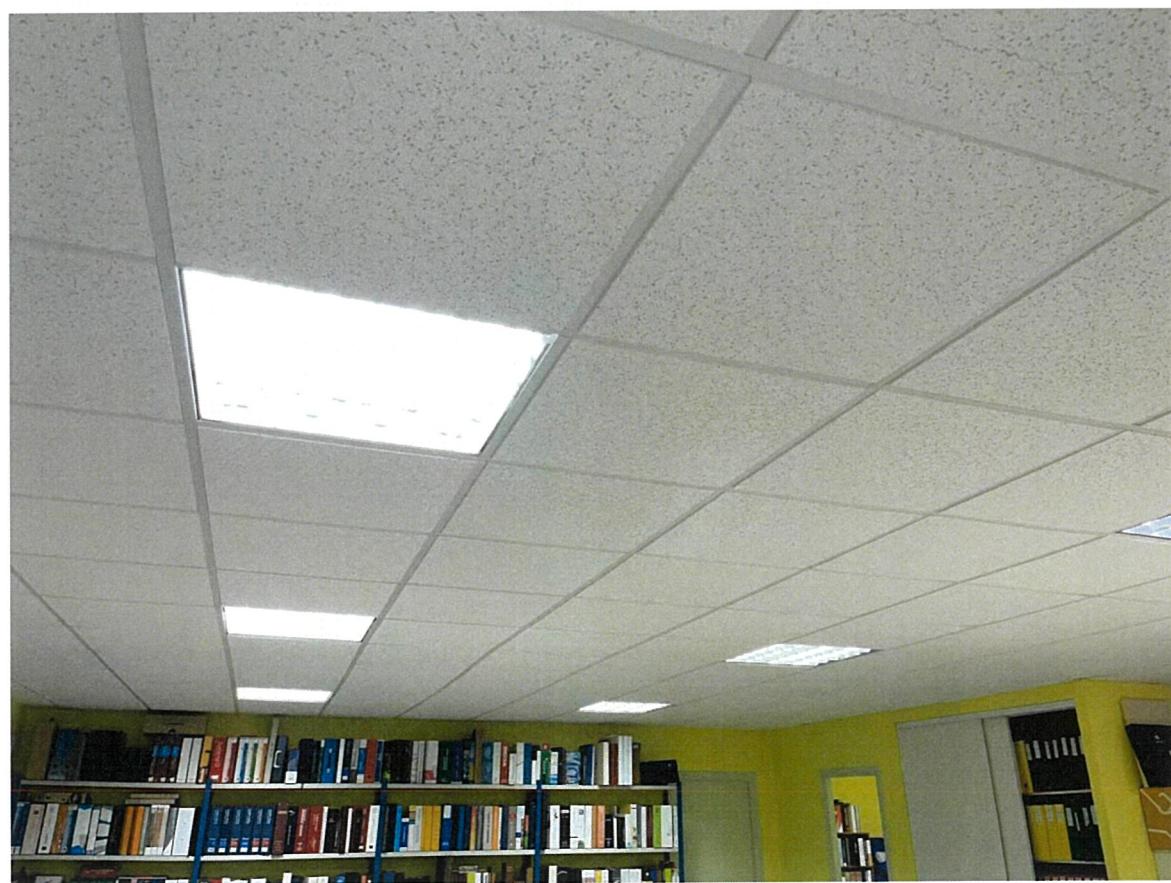
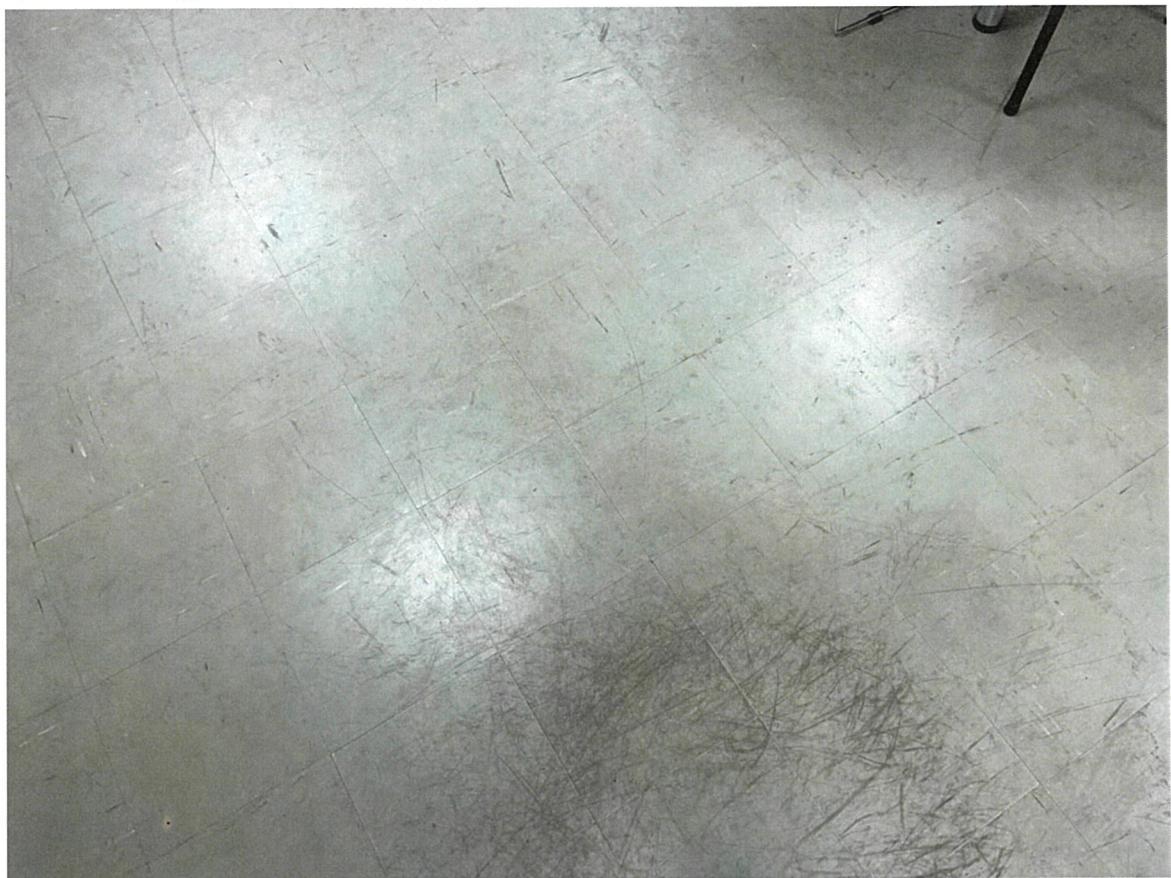
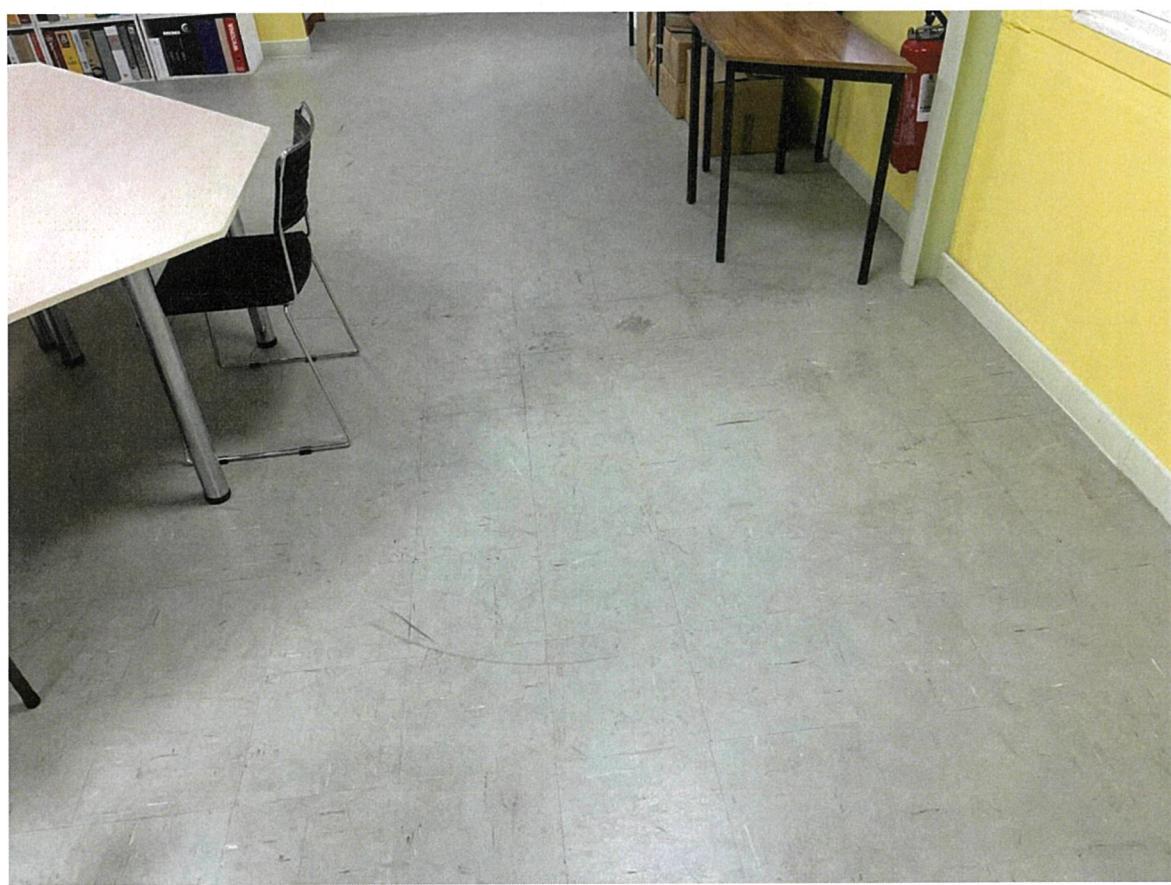
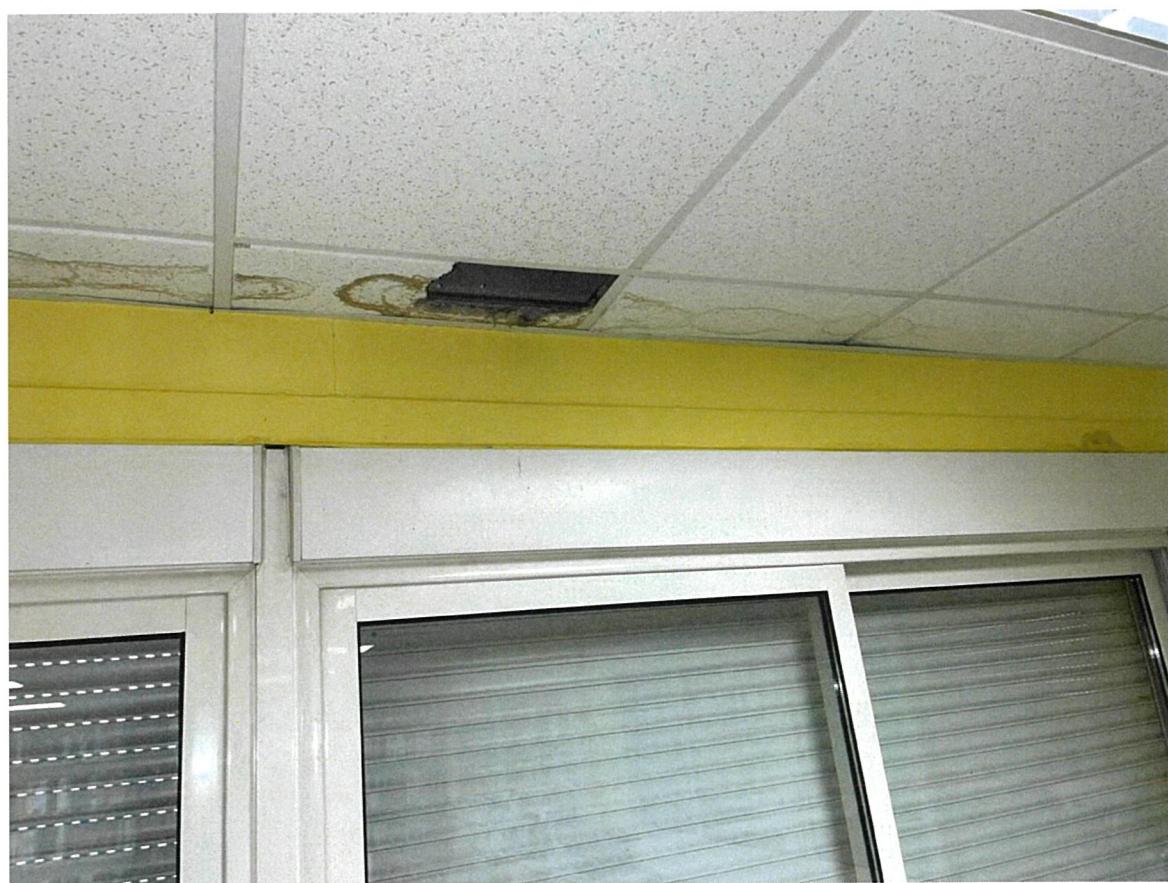
## **PIECE PRINCIPALE – ETAGE**

Le sol est constitué d'un linoleum gris et plinthes carrelées grises, l'ensemble est maintenu dans un mauvais état, je constate de nombreuses traces, frottements, coupures, accros au sol.

Le plafond est composé d'un faux plafond en dalles de plafond polymère expansé, et dalles lumineuses (néons), l'ensemble est maintenu en état correct général. Je constate plusieurs taches d'humidité à divers endroits. Présence de signalétiques d'évacuation.

La pièce est munie de plusieurs sorties de climatisations réversibles de marque Fujitsu, état correct, non testées.

Les menuiseries aluminium, double vitrage, sont en bon état. Les volets roulants manuels sont en bon état et fonctionnels. Présence d'un placard, bon état.

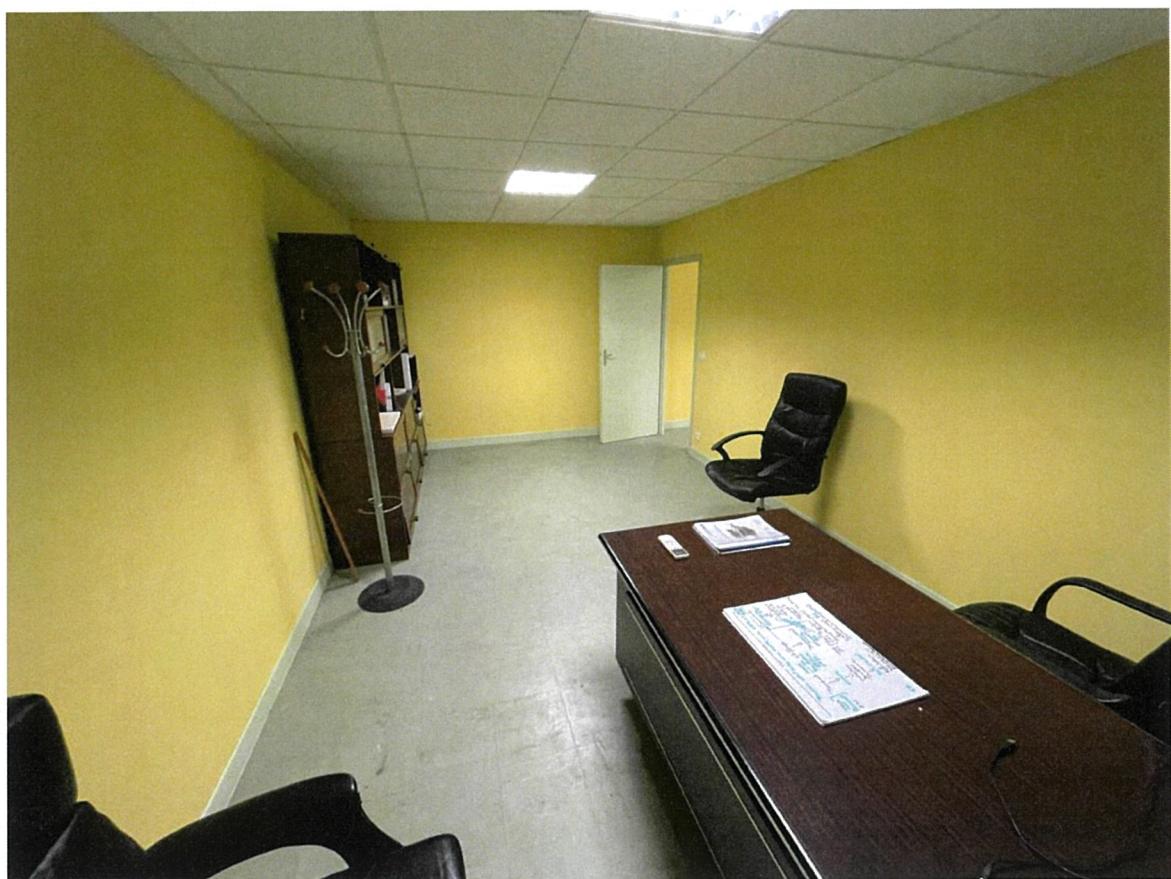
## **BUREAU DIRECTION – ETAGE**

Le sol est constitué d'un linoleum gris et plinthes carrelées grises, l'ensemble est maintenu dans un état correct, je constate des traces, frottements.

Le plafond est composé d'un faux plafond en dalles de plafond polymère expansé, et dalles lumineuses (néons), l'ensemble est maintenu en bon état général.

Les murs et cloisons sont crépis (jaune) et maintenus dans un bon état général.

La menuiserie aluminium, double vitrage, est en bon état. Le volet roulant manuel est en bon état et fonctionnel.

La pièce est munie d'une sortie de climatisation réversible de marque Fujitsu, état correct, non testée.

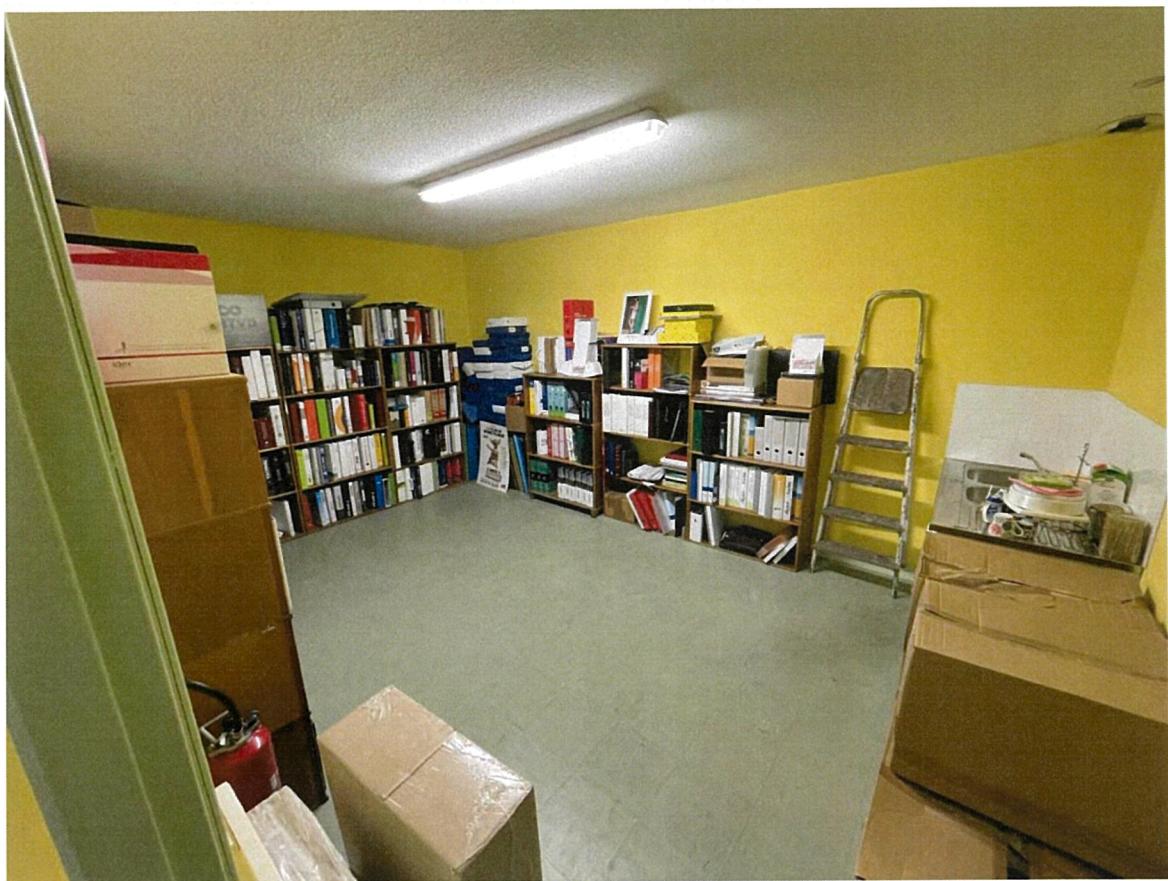
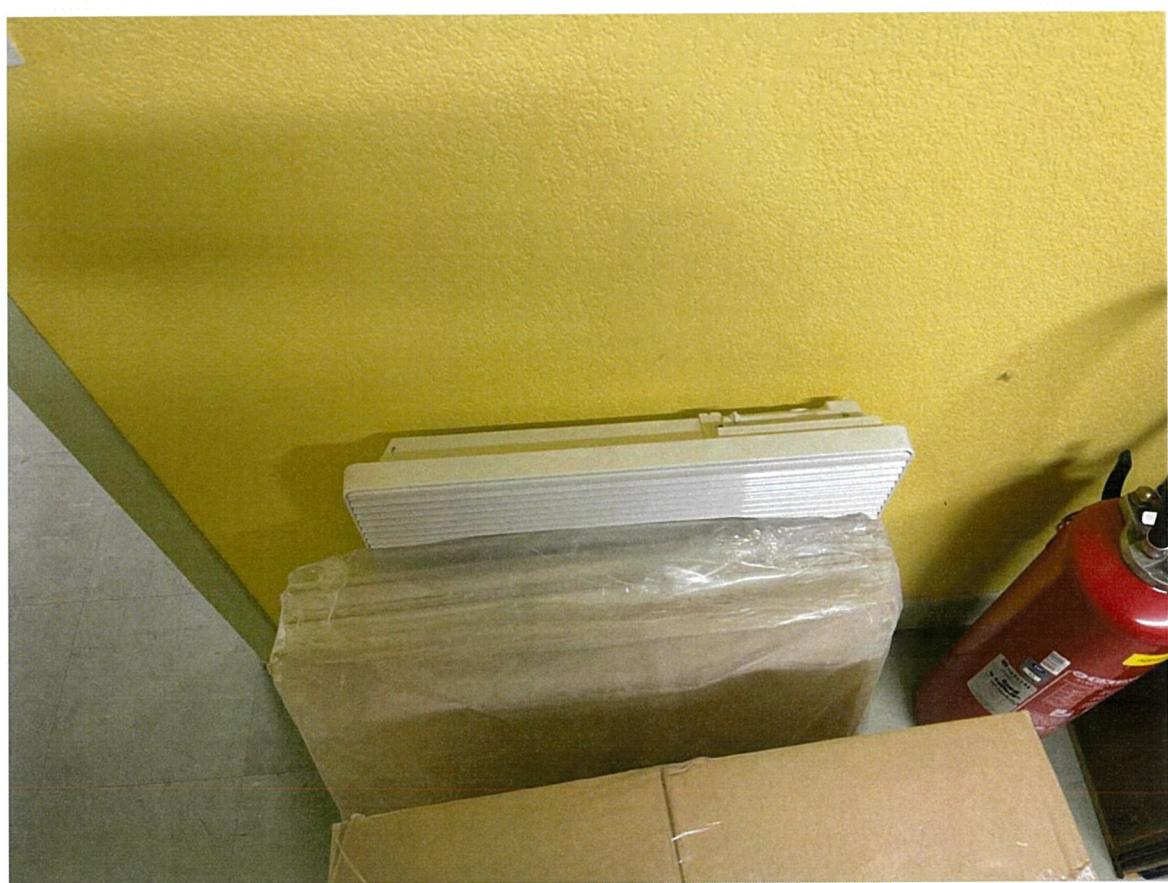
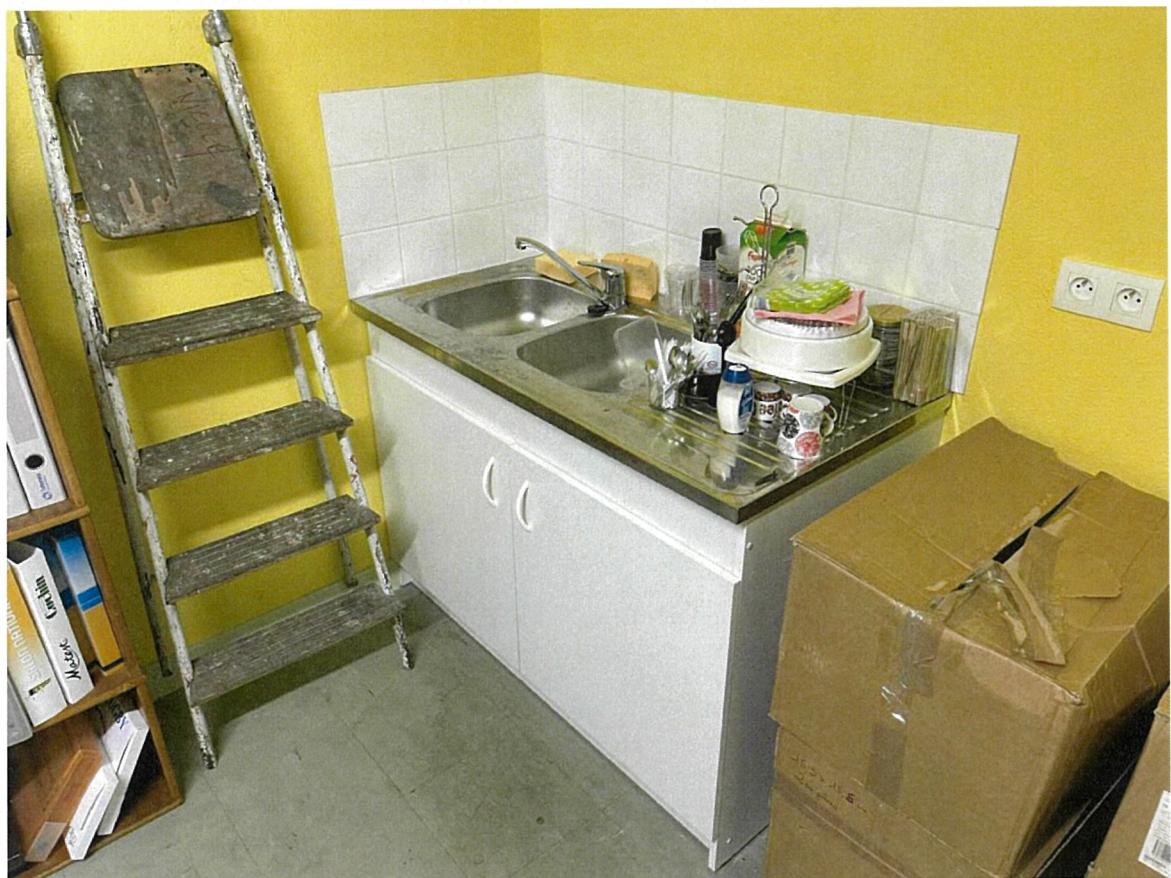
### **BUREAU/CUISINE – ETAGE**

Le sol est constitué d'un linoleum gris et plinthes carrelées grises, l'ensemble est maintenu dans un état correct, je constate des traces, frottements.

Le plafond est crépi (blanc) et maintenu en bon état. Le néon est fonctionnel. Présence d'une VMC, bon état.

La pièce est dotée d'un meuble cuisine avec double évier inox, état correct, crédence carrelage, état correct.

La pièce est munie d'une sortie d'un convecteur électrique, bon état, non testé.

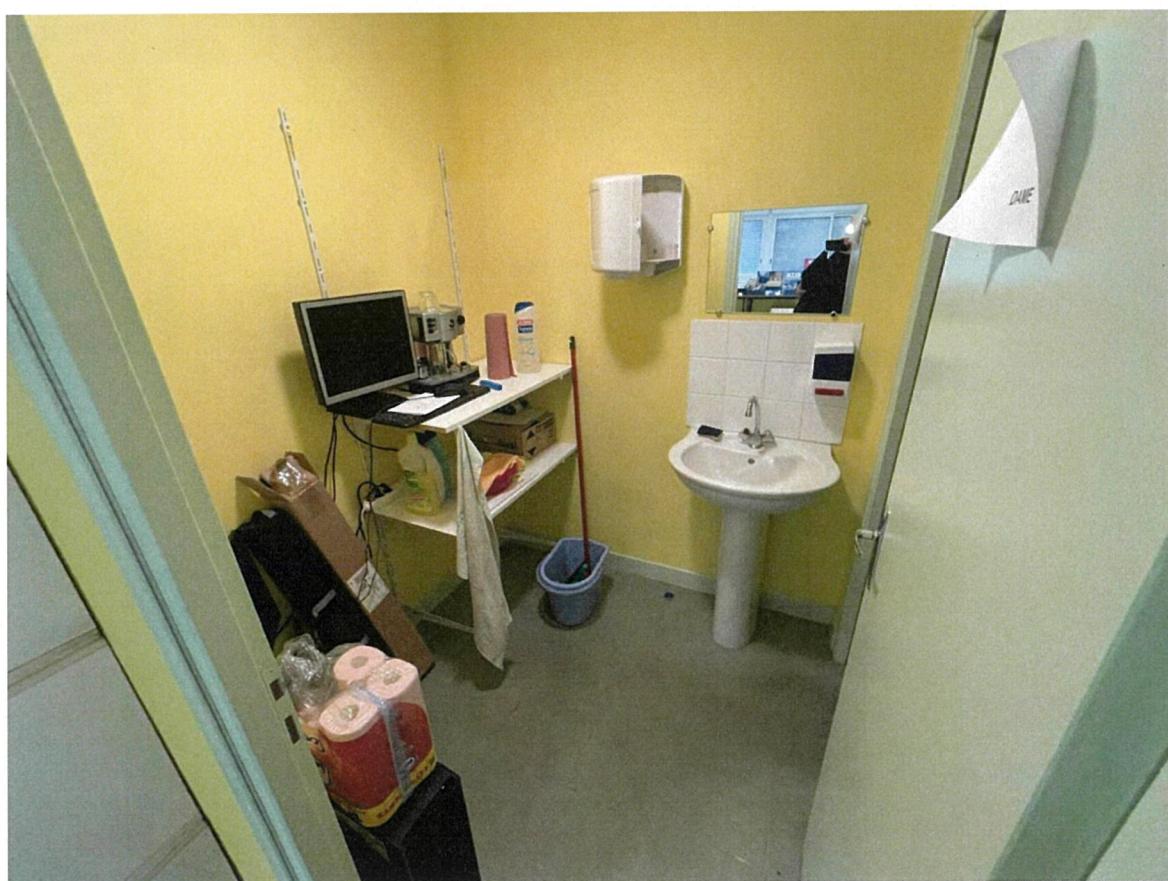
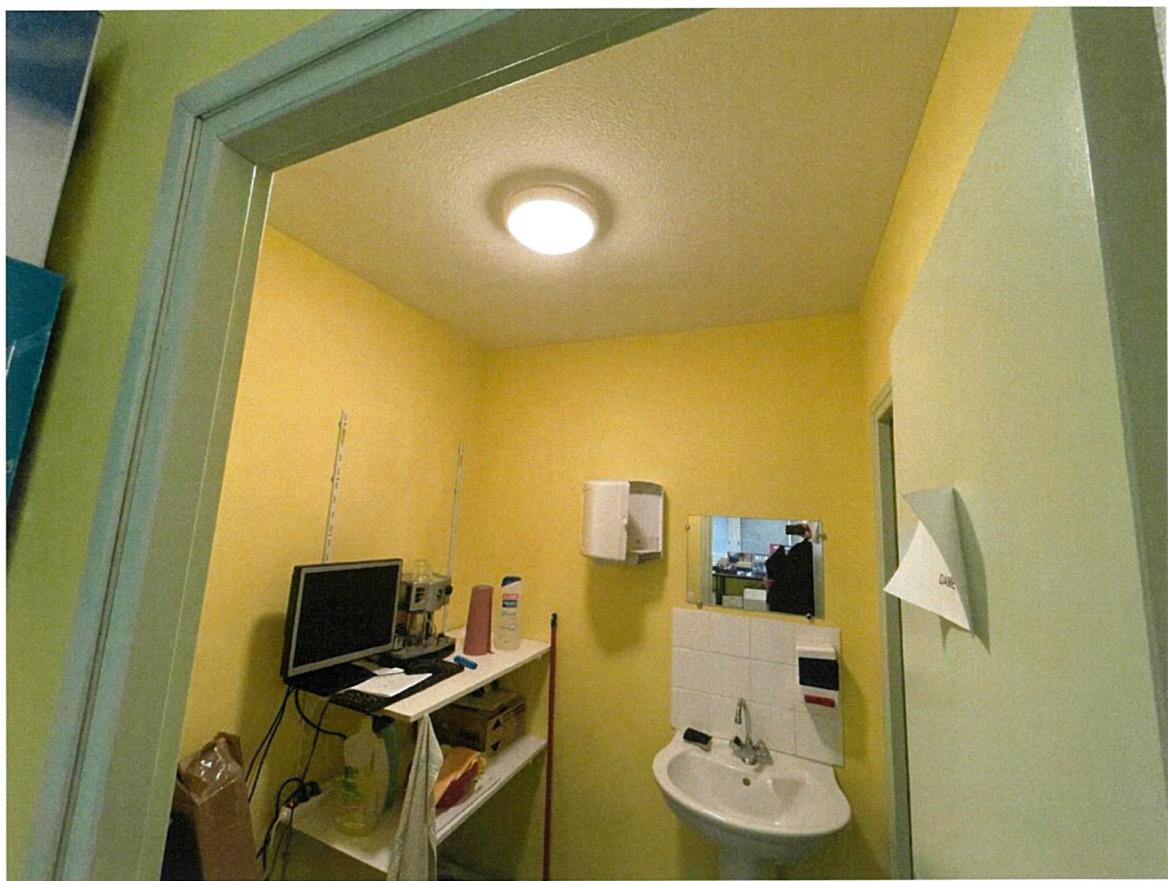
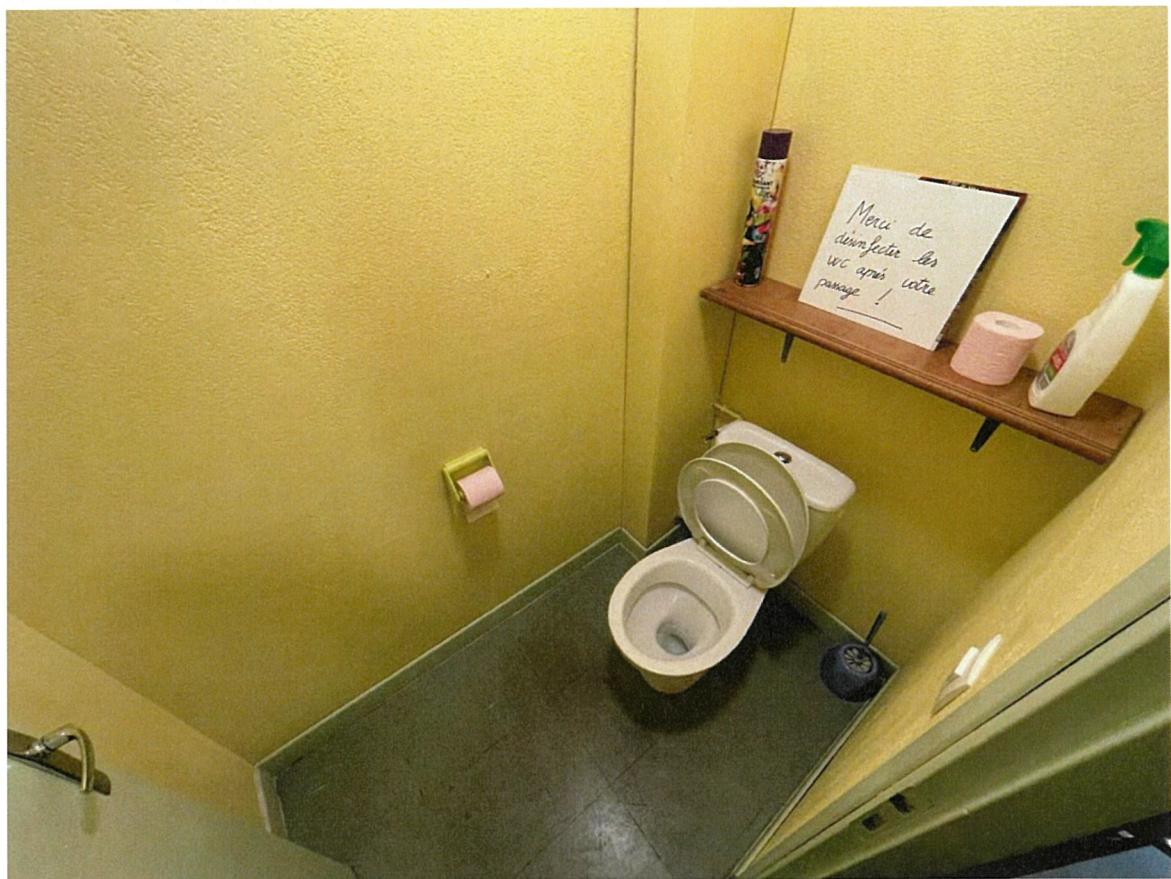
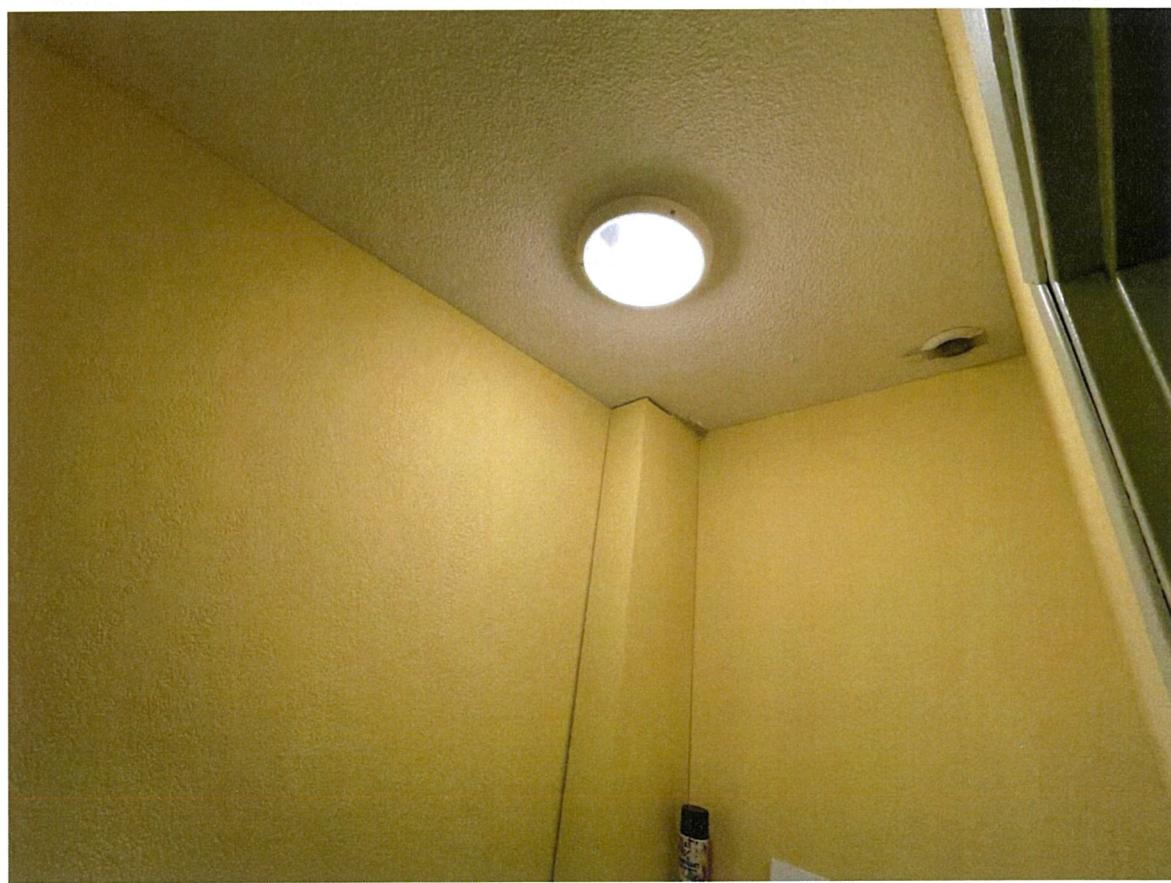
## W-C FEMME – ETAGE

Le sol est constitué d'un linoleum gris et plinthes carrelées grises, l'ensemble est maintenu dans un état correct, nombreuses taches autour des w-c.

Le plafond est crépi (blanc) et maintenu en bon état. Les deux plafonniers et signalétique évacuation sont fonctionnels. Présence d'une VMC, bon état.

Les murs et cloisons sont crépis (jaune) et maintenus dans un état général correct, plusieurs traces de frottements et taches.

La pièce est munie d'un w-c sur pied, état correct, d'une tablette sur w-c, état correct, de deux tablettes, état correct, et d'un lavabo sur pied, état correct.
