# PROCES VERBAL DESCRIPTIF DE BIEN

EXPÉDITION (BNP PARIBAS / SCI HAFA)  
Bien immobilier : ZI DE LA PLAINE – 5 Chemin de la Plaine à QUILLAN  
(Aude)

# PROCES VERBAL DESCRIPTIF

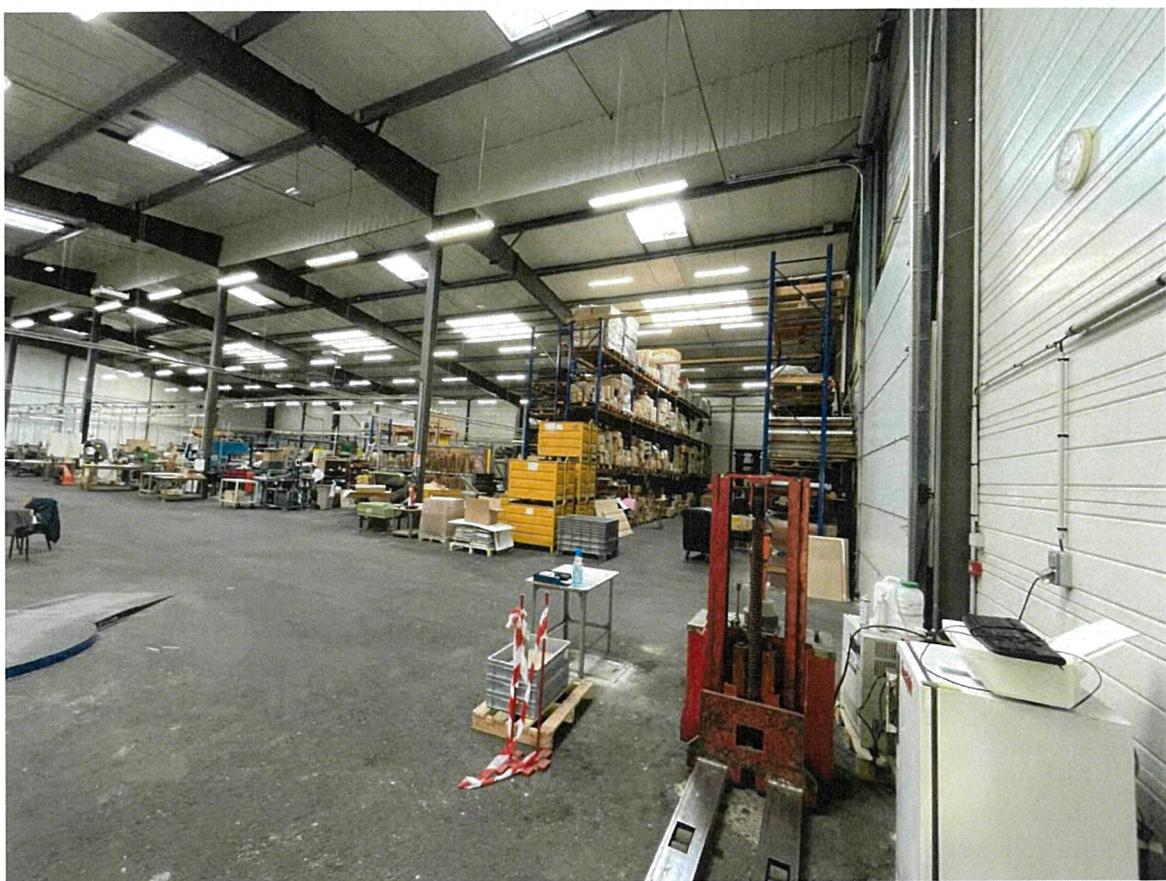
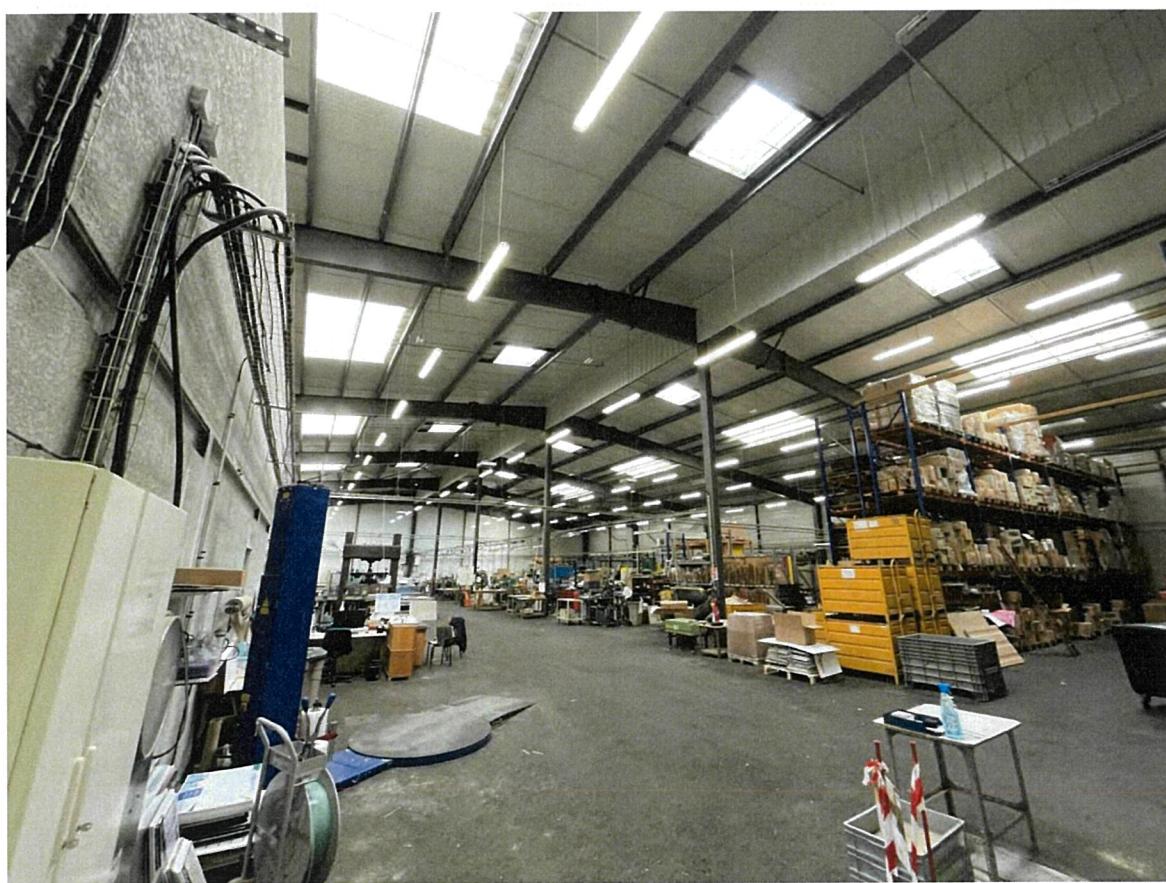
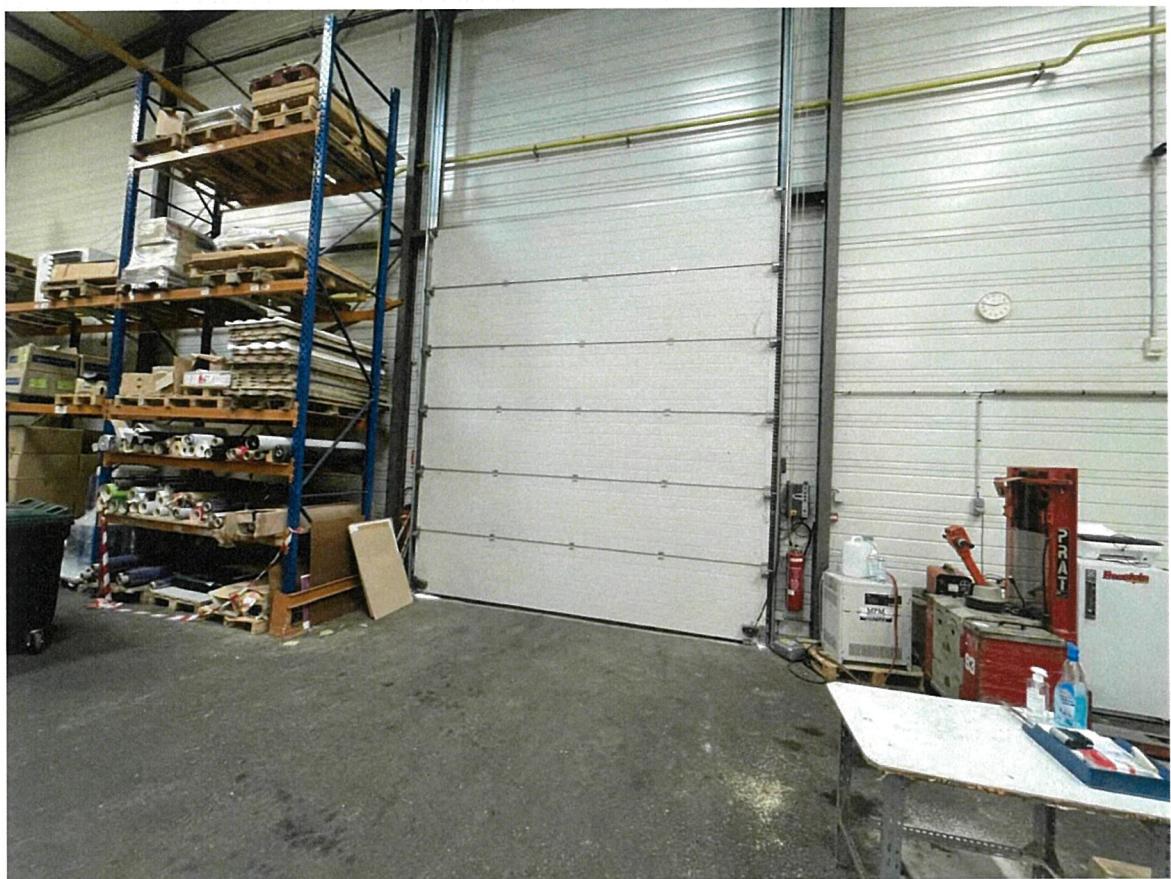
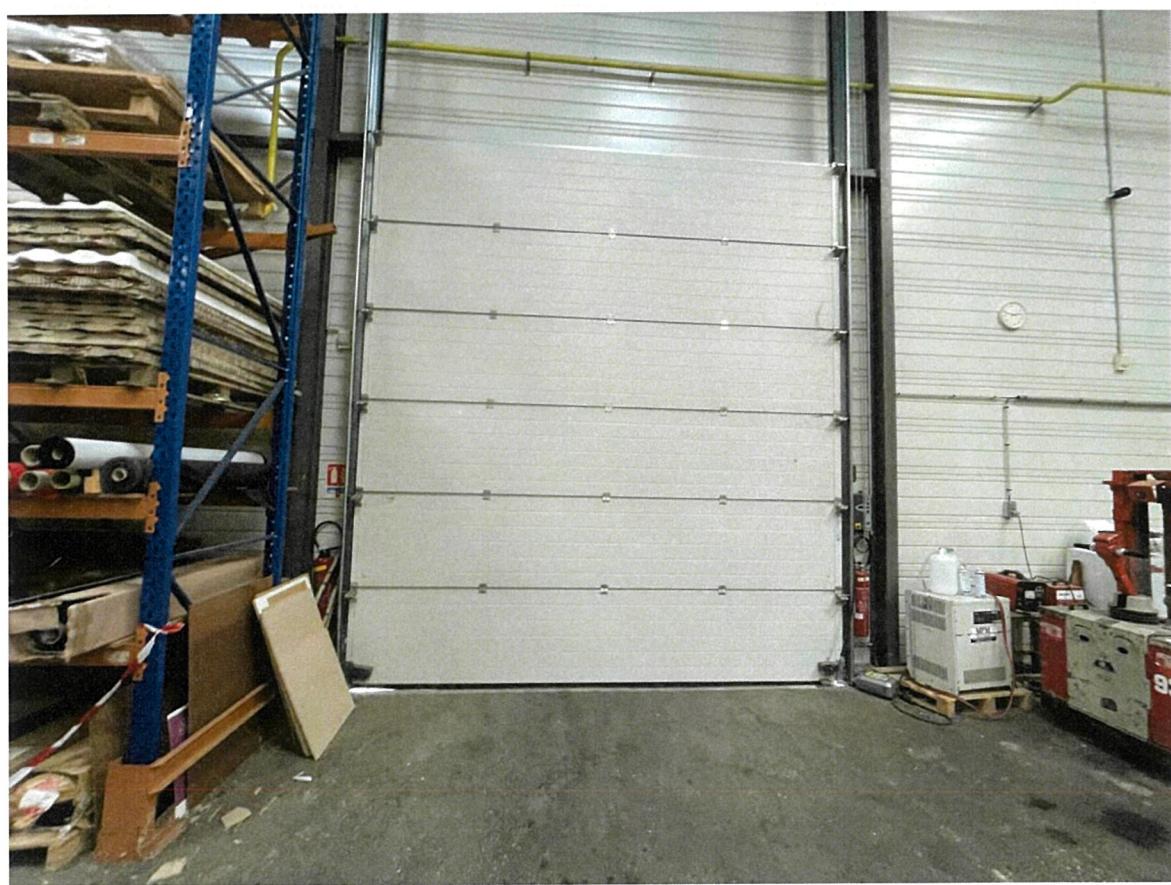
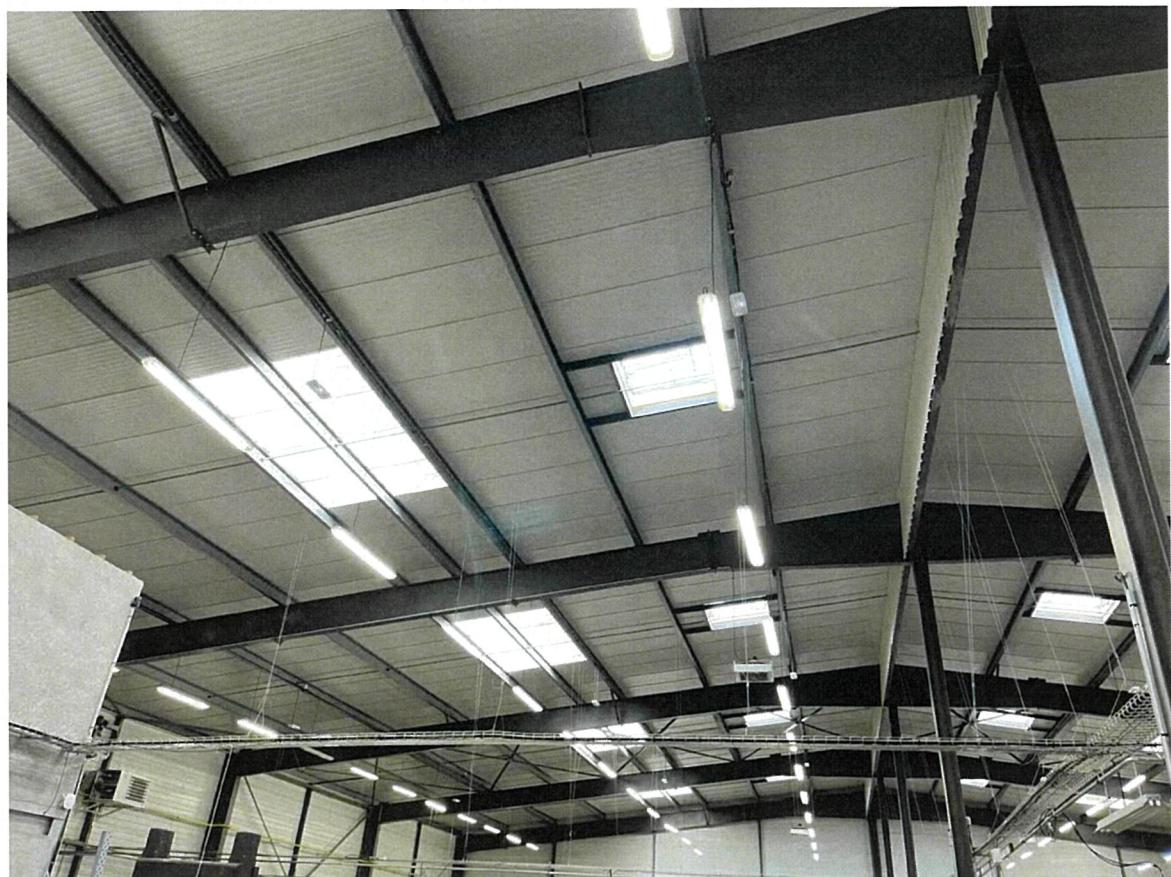
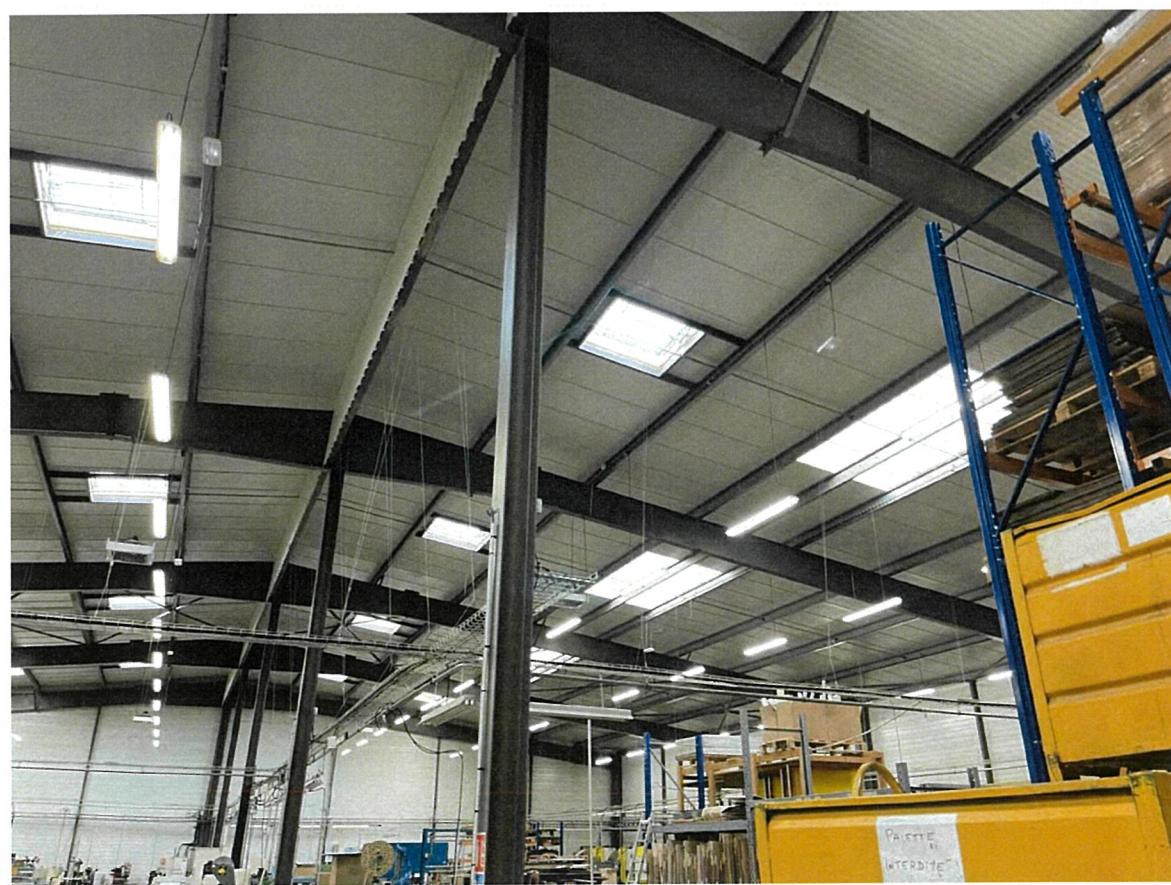
## ATELIER – RDC

Le sol est constitué d'un sol goudron brut, bon état général.

Le plafond, murs et cloisons sont constitués d'un bardage tôle, et puits de lumière PVC, ensemble en bon état général.

L'espace est équipé de deux portes sectionnelles roulantes métalliques, bon état apparent, non testées. Ainsi que deux portes de secours PVC, bon état apparent, non testées.

Présence de signalétiques évacuation et des blocs d'extraction d'air. Présence de plusieurs points d'eau au sein de l'atelier.

L'éclairage par néons de l'ensemble de l'espace est fonctionnel.

La pièce est munie de nombreuses machines, outillages, racks et rayonnages.

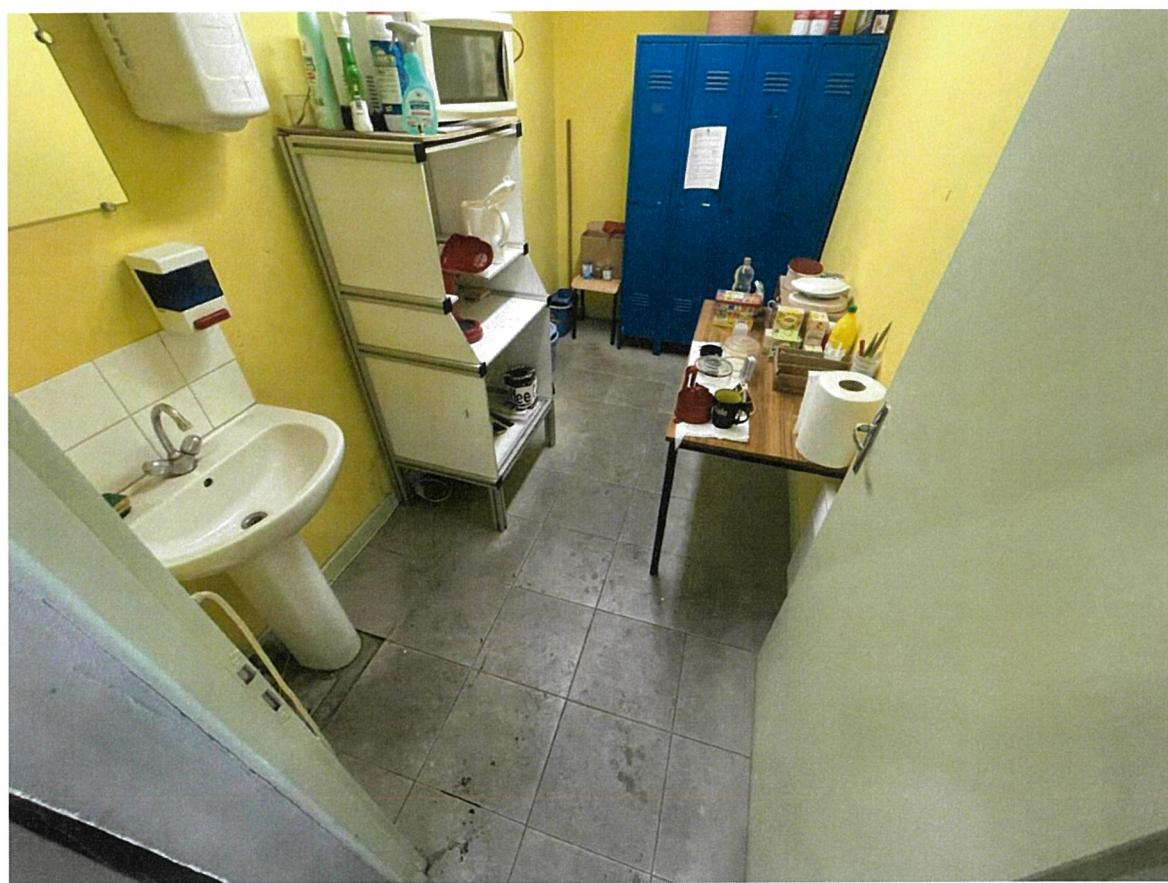
## **VESTIAIRE – RDC**

Le sol est constitué d'un carrelage gris et plinthes carrelées grises, l'ensemble est maintenu dans un mauvais état d'entretien, nombreuses taches. Une dalle manquante au niveau du lavabo.

Le plafond est crépi (blanc) et maintenu en bon état. Le néon est fonctionnel.

Les murs et cloisons sont crépis (jaune) et maintenus dans un état général correct, plusieurs traces de frottements et taches.

La pièce est munie d'un convecteur électrique, état correct, non testé.

La porte bois est dans un état correct, traces de frottements. Les éléments électriques semblent en bon état.

La pièce est munie d'un lavabo sur pied, état correct.
