# **PROCES VERBAL DE DESCRIPTION**

224 rue Daubenton

59100 ROUBAIX

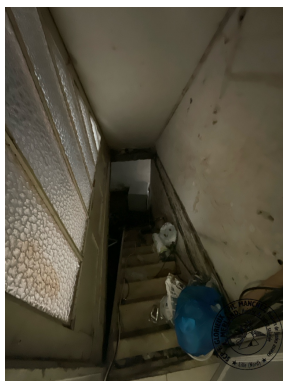
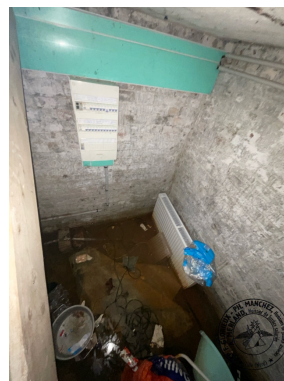
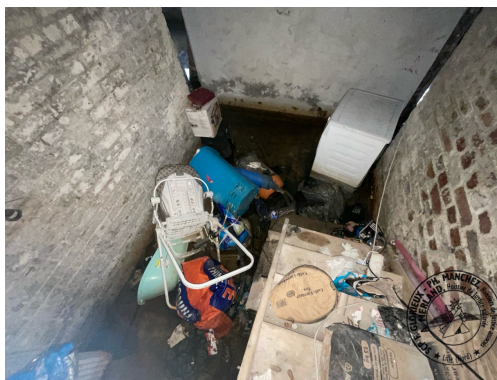
La cave n'a pu être visitée ce jour en raison de l'eau stagnante sur le sol (environ 15 centimètres de profondeur). Je constate néanmoins depuis l'escalier d'accès que la cave est composée de plusieurs pièces.

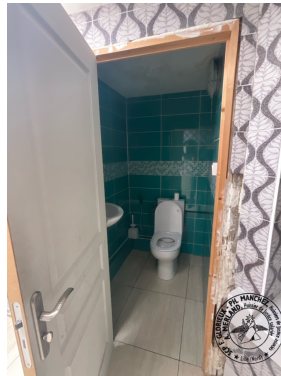
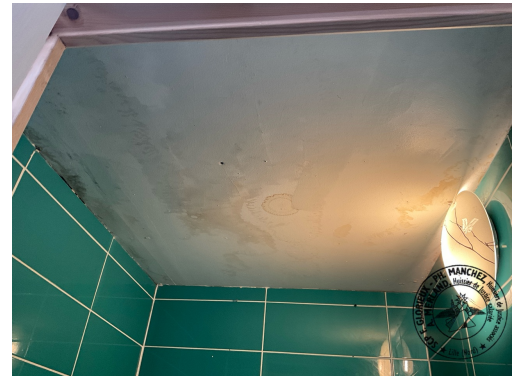
Le **plafond** est recouvert de peinture. Je relève la présence d'auréoles d'humidité sur une grande partie du plafond, ainsi que des traces noirâtres.

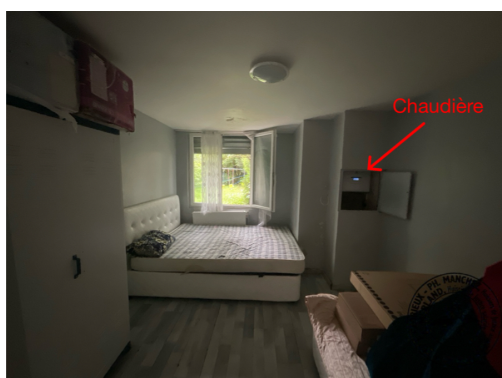
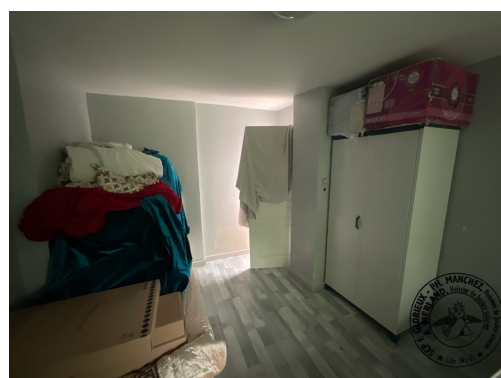
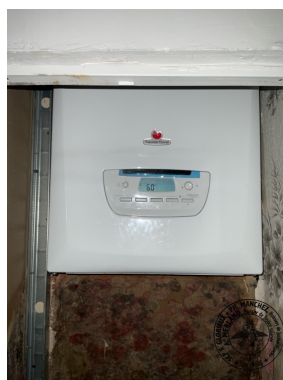
Les **murs** sont recouverts de peinture en très mauvais état.

Une chaudière de marque Saunier Duval. Je constate la présence d'une fuite importante derrière la chaudière, et relève la présence d'eau stagnante sur le sol.

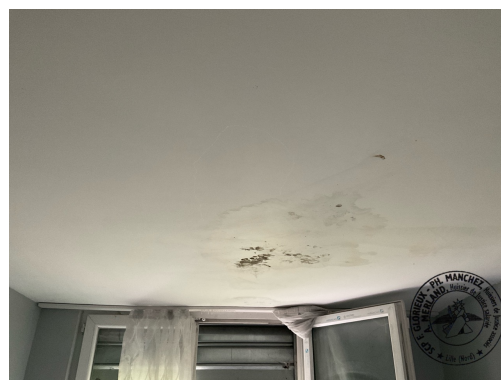
Le **plafond** est recouvert de peinture, présentant un point lumineux. Je constate la présence d'une auréole d'humidité importante face à la fenêtre.

30. Auréole sur le plafond

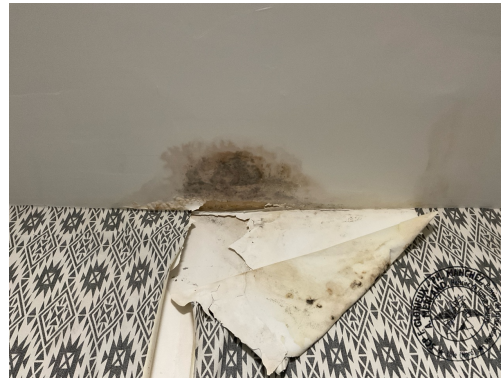
Le **plafond** est recouvert de peinture. Une trace noirâtre et une auréole de type humidité à la cueillie du mur de gauche en me trouvant face à la fenêtre.

45. Trace d'humidité sur le plafond
