PROCES-VERBAL DE CONSTAT

LE DIX-SEPT AOÛT DEUX MILLE VINGT-DEUX

Que ce dernier est propriétaire d'une habitation située 6 Place Gérard Dehault 52220 SOMMEVOIRE.

Qu'il a été procédé à la signification d'un commandement valant saisie immobilière par acte de mon ministère et qu'il doit être procédé ce jour au procès-verbal descriptif de l'immeuble.

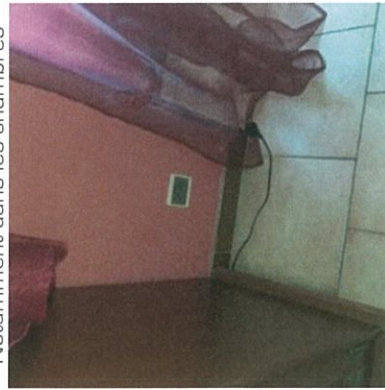
Prise de terre et installation de mise à la terre	Présence	Notamment dans les chambres	Un(des) socle(s) de prise(s) de courant ne comporte(nt) pas de broche de terre. La broche de terre doit être un élément métallique situé sur chaque prise électrique.	2

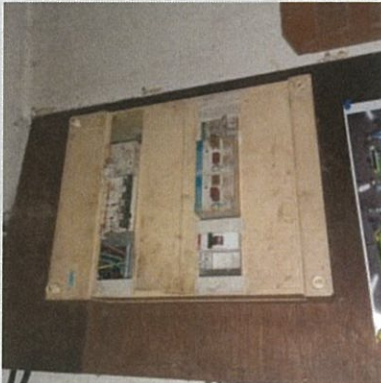
<p>L'enveloppe du matériel est manquante ou détériorée. Les protections électriques doivent être entières et non dégradées pour que les occupants soient en sécurité à tout instant.</p>	<p>5</p>
--	--	-----------------	---	--	----------
