## ACTE DE COMMISSAIRE DE JUSTICE

## PROCES-VERBAL DE DESCRIPTION DES LIEUX

### L'AN DEUX MILLE VINGT CINQ ET LE TRENTE JANVIER

La propriété est cadastrée section AE numéro 83 pour une contenance de 05 ares et 60 centiares figurant au cadastre de la commune de SAINT-GERMAIN-DES-FOSSES, tels qu'en attestent les extraits du plan cadastral.

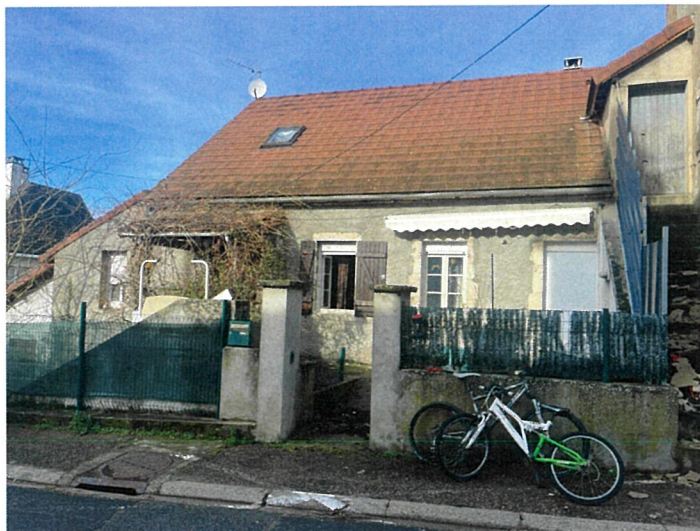
A l'extrémité droite de la propriété, il existe un escalier latéral permettant d'accéder au grenier de la propriété, avec bardage métallique. L'escalier est en mauvais état et partiellement recouvert de mousse végétale et d'enduit du mur pignon de la propriété voisine qui s'est partiellement effondré.

Le portail est situé plus en arrière, dans l'axe d'une voie recouverte de végétation non entretenue.

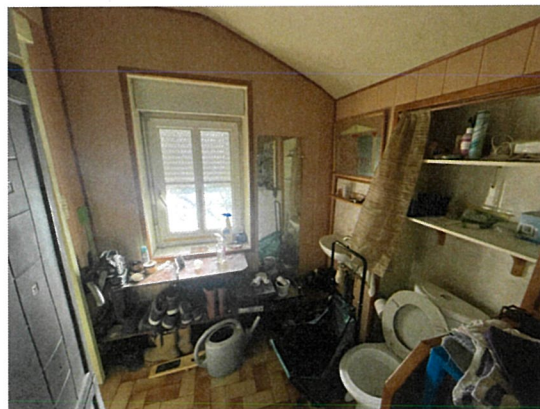
## 2. Salle de bain

Présence également d'une vasque en faïence blanche avec un robinet de type mitigeur, ainsi qu'un W.C. avec réservoir dorsal, lunette et abattant, et une petite baignoire. L'ensemble est sale, en état d'usage.

La pièce est très encombrée.

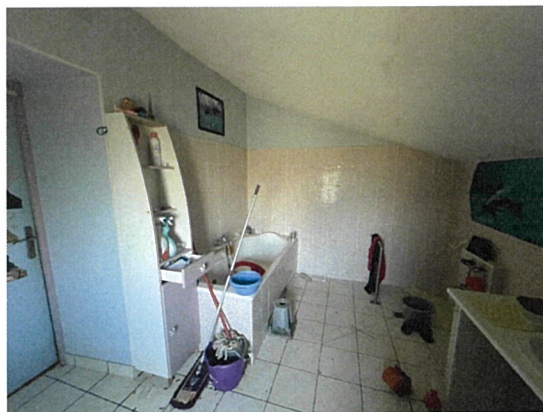
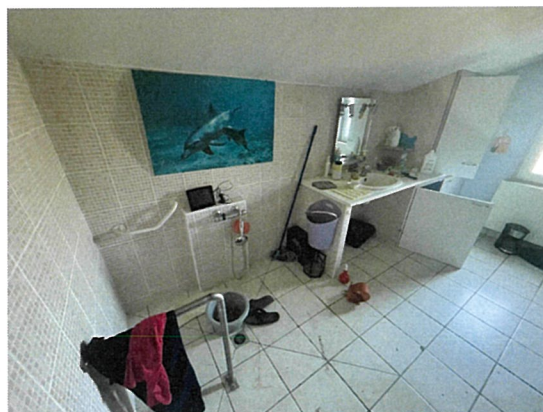
#### 4. Salle de bain

Le plafond (en soupente) est peint, à l'état d'usage, montrant des traces d'infiltration.

L'ensemble est sale.

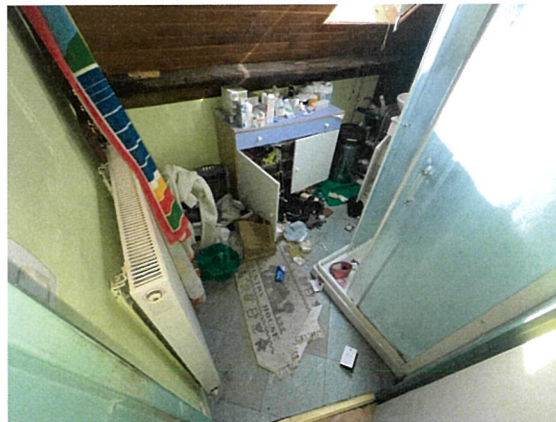
## 12. Salle de bain

Les murs sont partiellement peints de couleur verte, état d'usage (fissures et craquelures apparentes).

Présence également d'une vasque sur meuble avec un robinet de type mitigeur, miroir, ainsi qu'une cabine de douche avec parois, receveur, un pommeau de douche et un flexible de douche. L'ensemble très entartré. Le carrelage sur les parois de la douche est en état d'usage ; les joints sont en mauvais état.

La pièce est encombrée et non nettoyée.

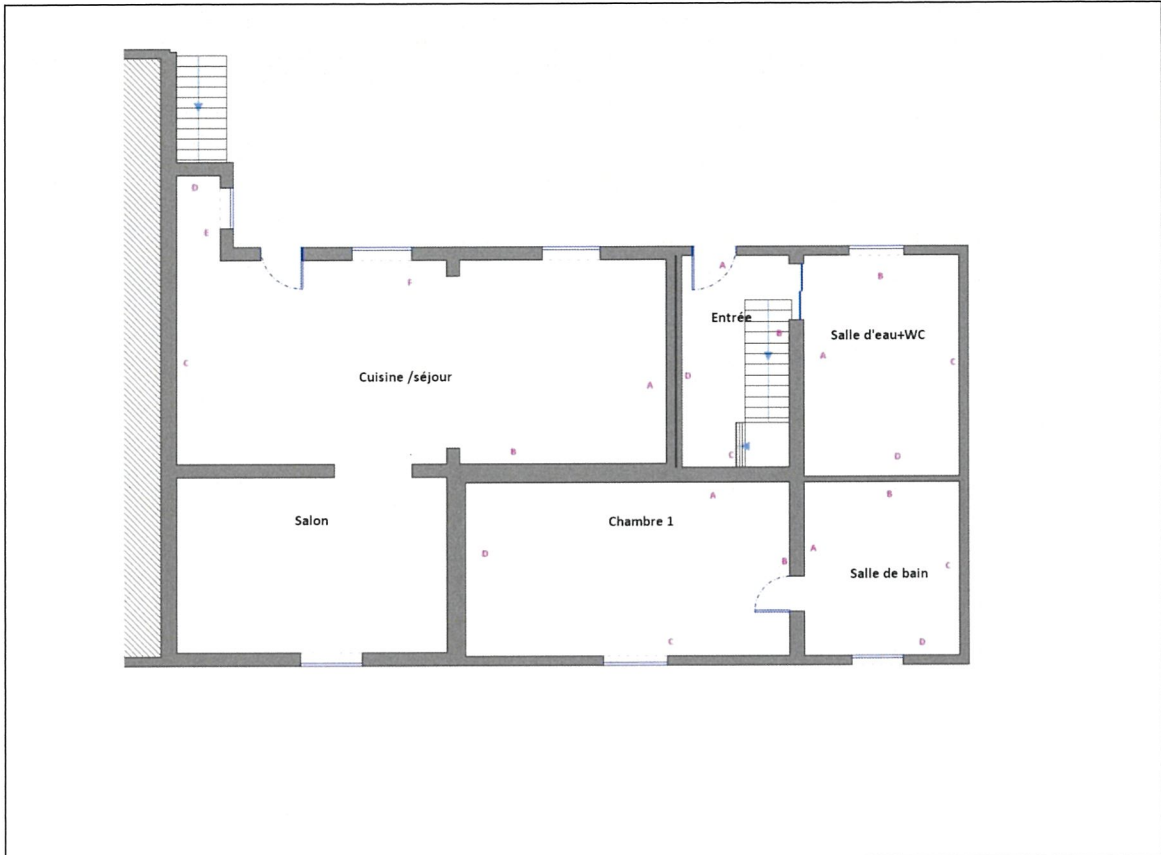
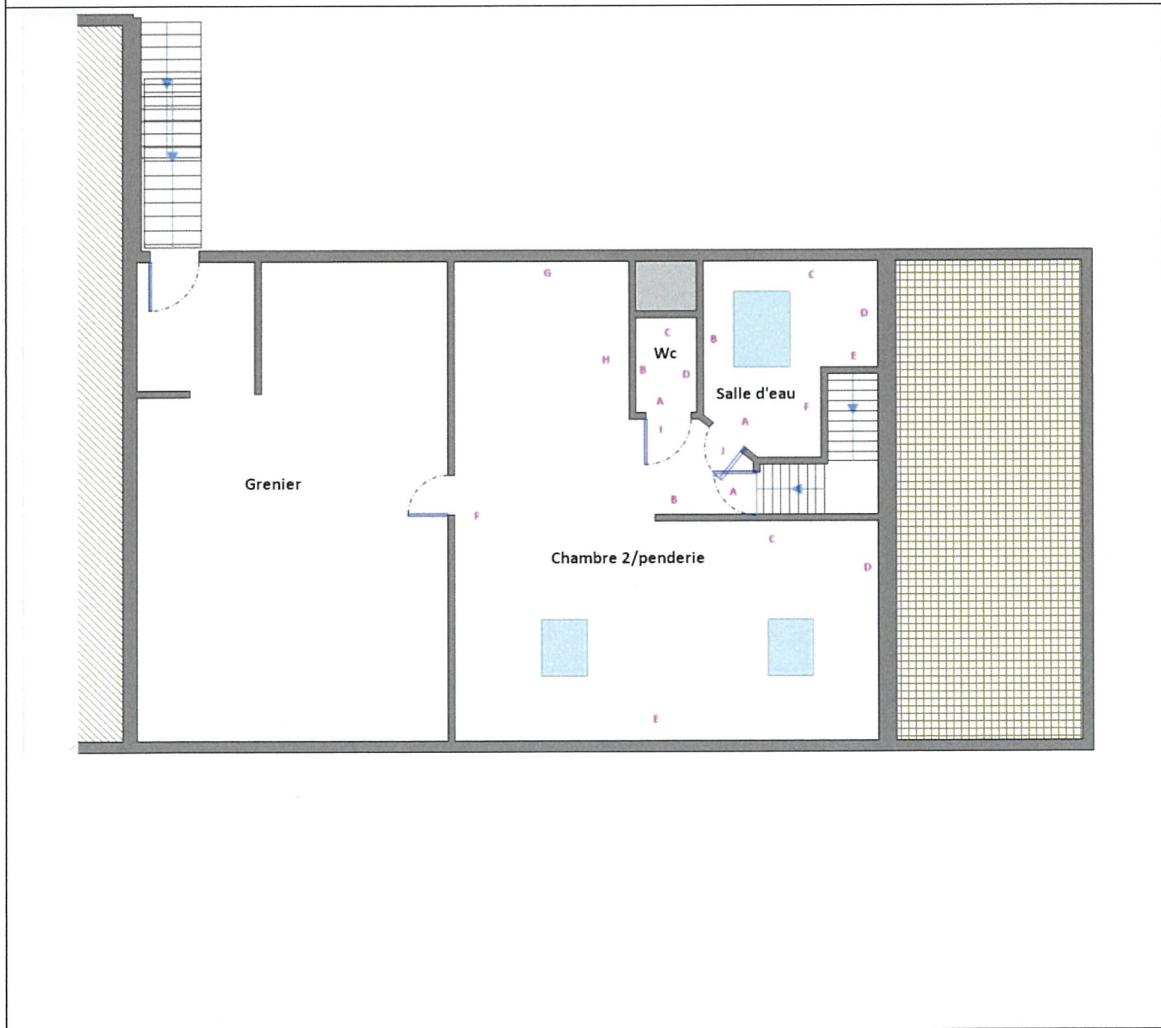
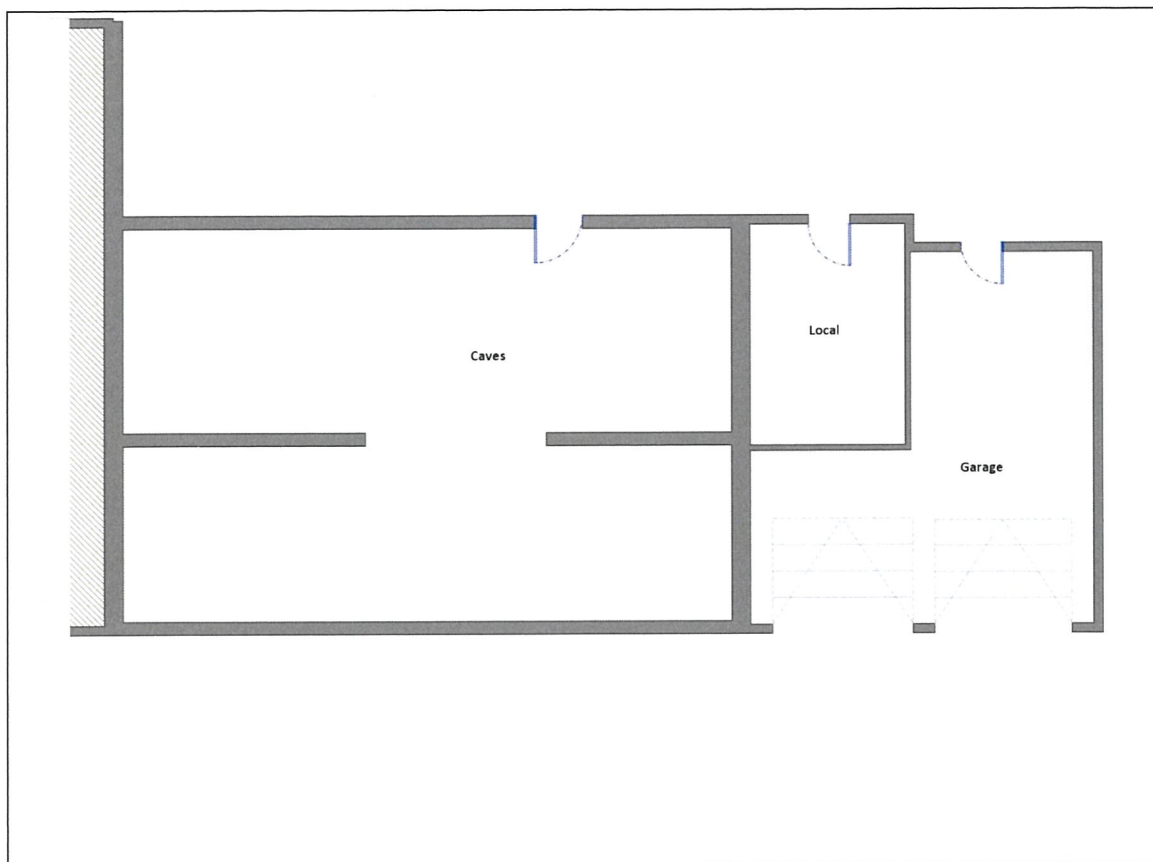
Localisation des mesures sur croquis de repérage

**Du fait de la présence de revêtements contenant du plomb au-delà des seuils en vigueur et de la nature des dégradations constatées (non dégradé, non visible, état d'usage) sur certaines unités de diagnostic, le propriétaire doit veiller à l'entretien des**

revêtements recouvrant les unités de diagnostic de classe 1 et 2, afin d'éviter leur dégradation future.
