PROCES VERBAL DE CONSTAT

PROCES VERBAL DE DESCRIPTION

20, Rue Ronsard

95470 FOSSES

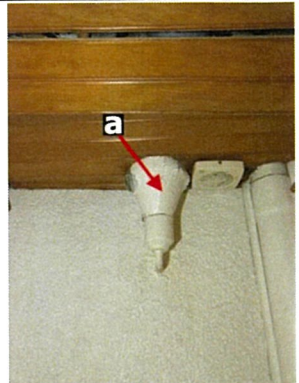
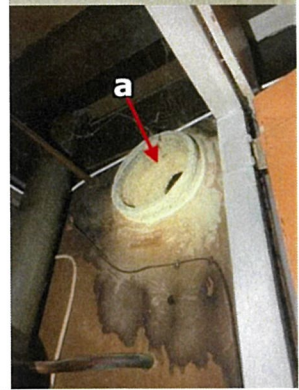
Localisation	Identifiant + Description	Conclusion (justification)	Etat de conservation** et préconisations*	Photo
Rez de chaussée - entrée (placard) ; Rez de chaussée - wc	<p><u>Identifiant:</u> M001 <u>Description:</u> Conduits <u>Liste selon annexe.13-9 du CSP:</u> B</p>	Présence d'amiante (sur jugement de l'opérateur)	<p>Matériau dégradé (étendue ponctuelle)</p> <p>Résultat EP**</p> <p>Préconisation : Il est recommandé de réaliser une évaluation périodique.</p> <p>Recommandation : Voir les Mesures d'ordre général – Obligations réglementaires</p>

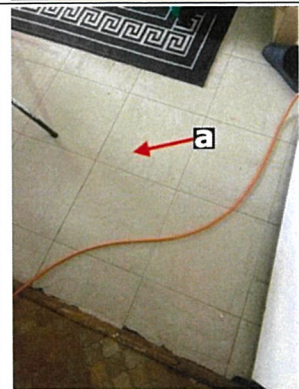
Rez de chaussée - séjour	<p><u>Identifiant:</u> M002 <u>Description:</u> Dalles de sol <u>Liste selon annexe.13-9 du CSP:</u> B</p>	Présence d'amiante (Suivant documentation consultée)	<p>Matériau dégradé (étendue ponctuelle)</p> <p>Résultat EP**</p> <p>Préconisation : Il est recommandé de réaliser une évaluation périodique.</p> <p>Recommandation : Voir les Mesures d'ordre général – Obligations réglementaires</p>
