Réf : 2511644

5 rue de Bagatelle SAINT QUENTIN (02)

**PROCES-VERBAL DE DESCRIPTION****EXPEDITION****L'AN DEUX MILLE VINGT SIX et le VINGT CINQ FEVRIER****A LA DEMANDE DE :**

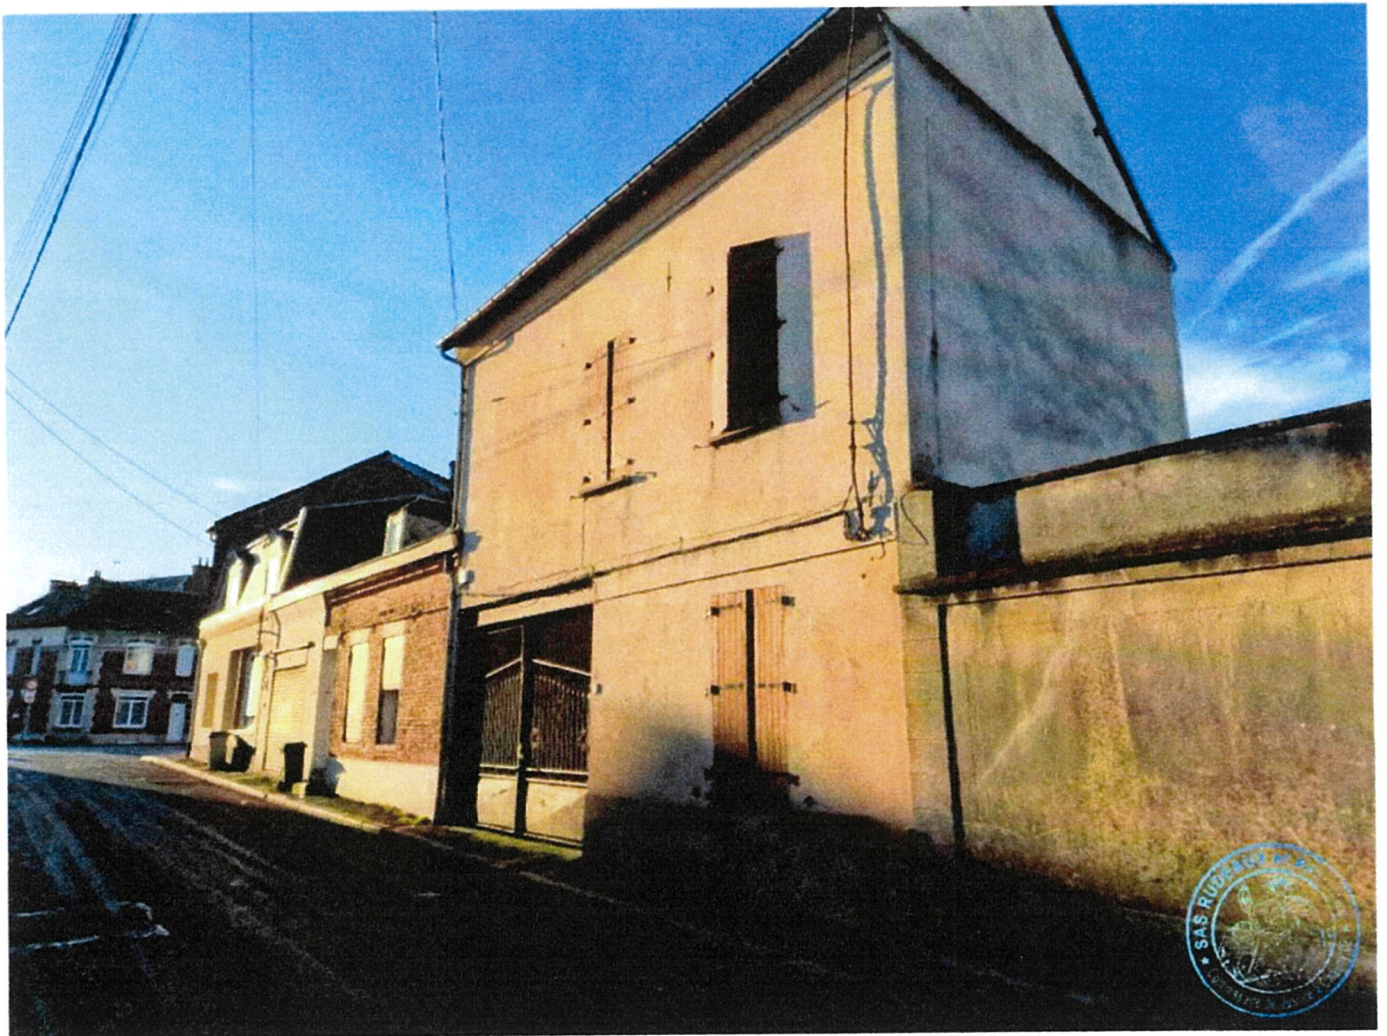
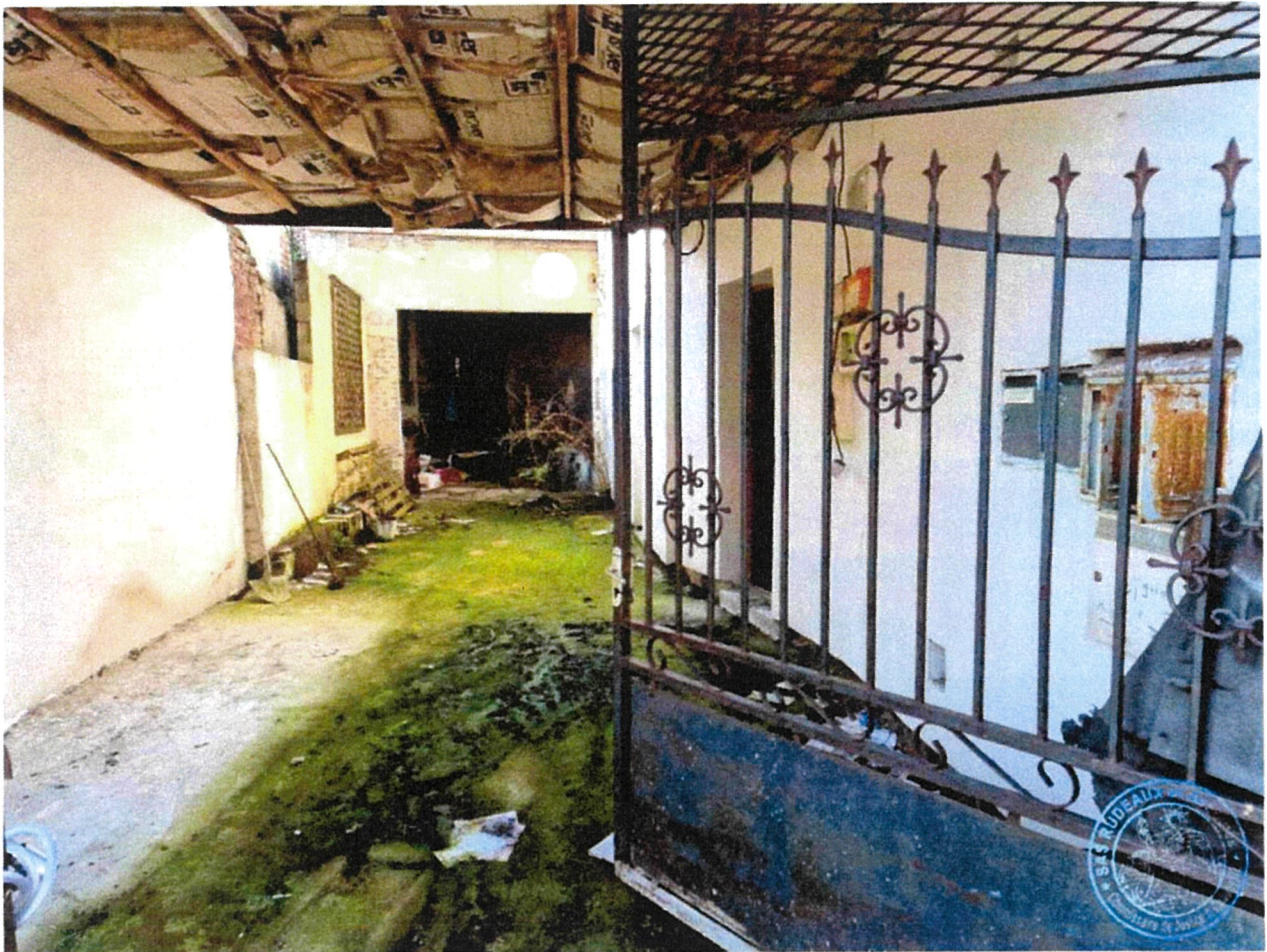
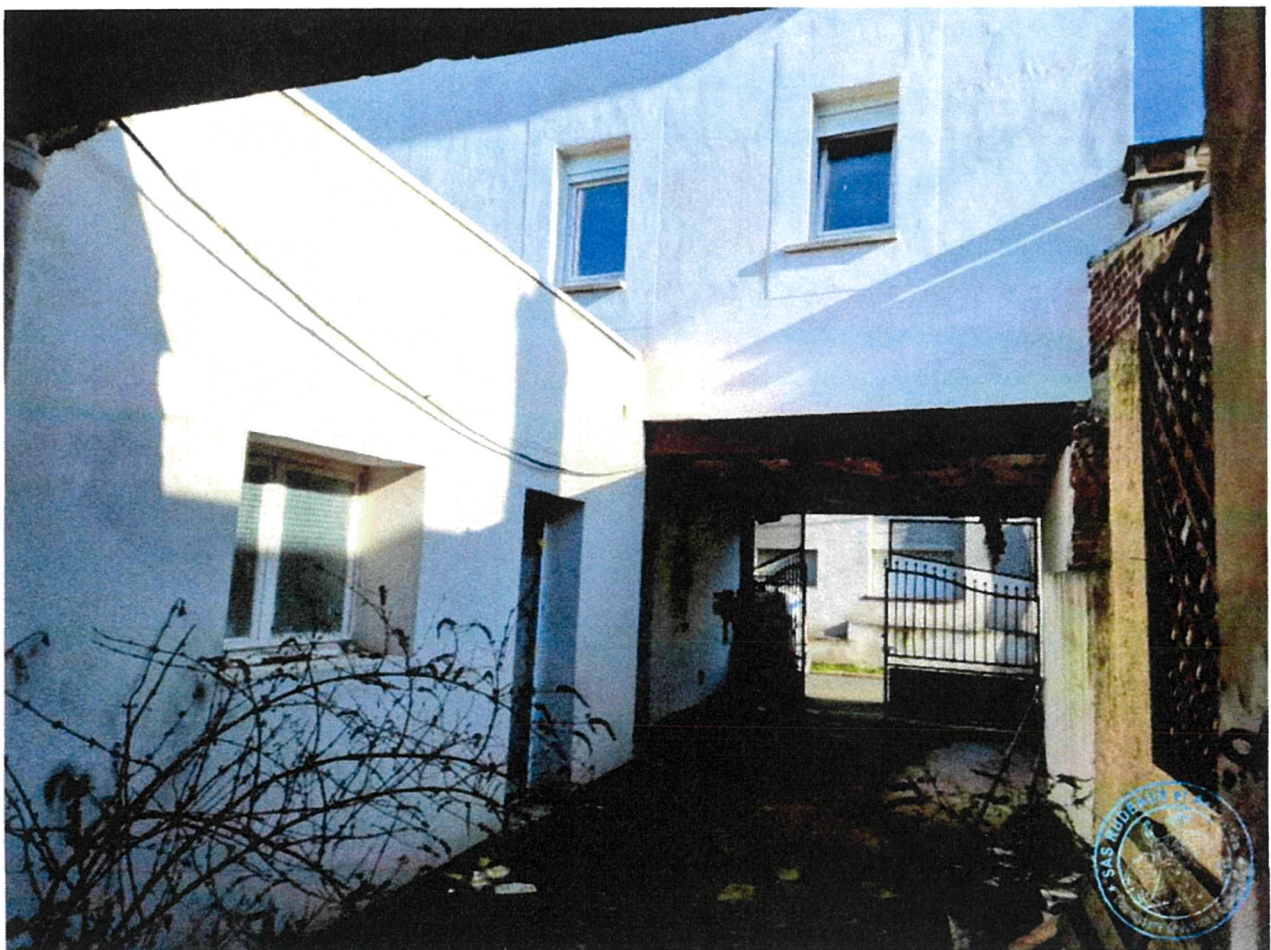
**Façade et entrée (photographies n°1 à 3) :**

La façade de l'immeuble est en ciment blanc gratté, usagé. Celui-ci est composé de trois niveaux. Sur le côté gauche, un porche fermé par un portail en très mauvais état.

Les battants du portail sont voilées, rouillées, maintenues fermées par une chaîne.

Les ouvertures côté rue sont dotées de volets bois usagés.

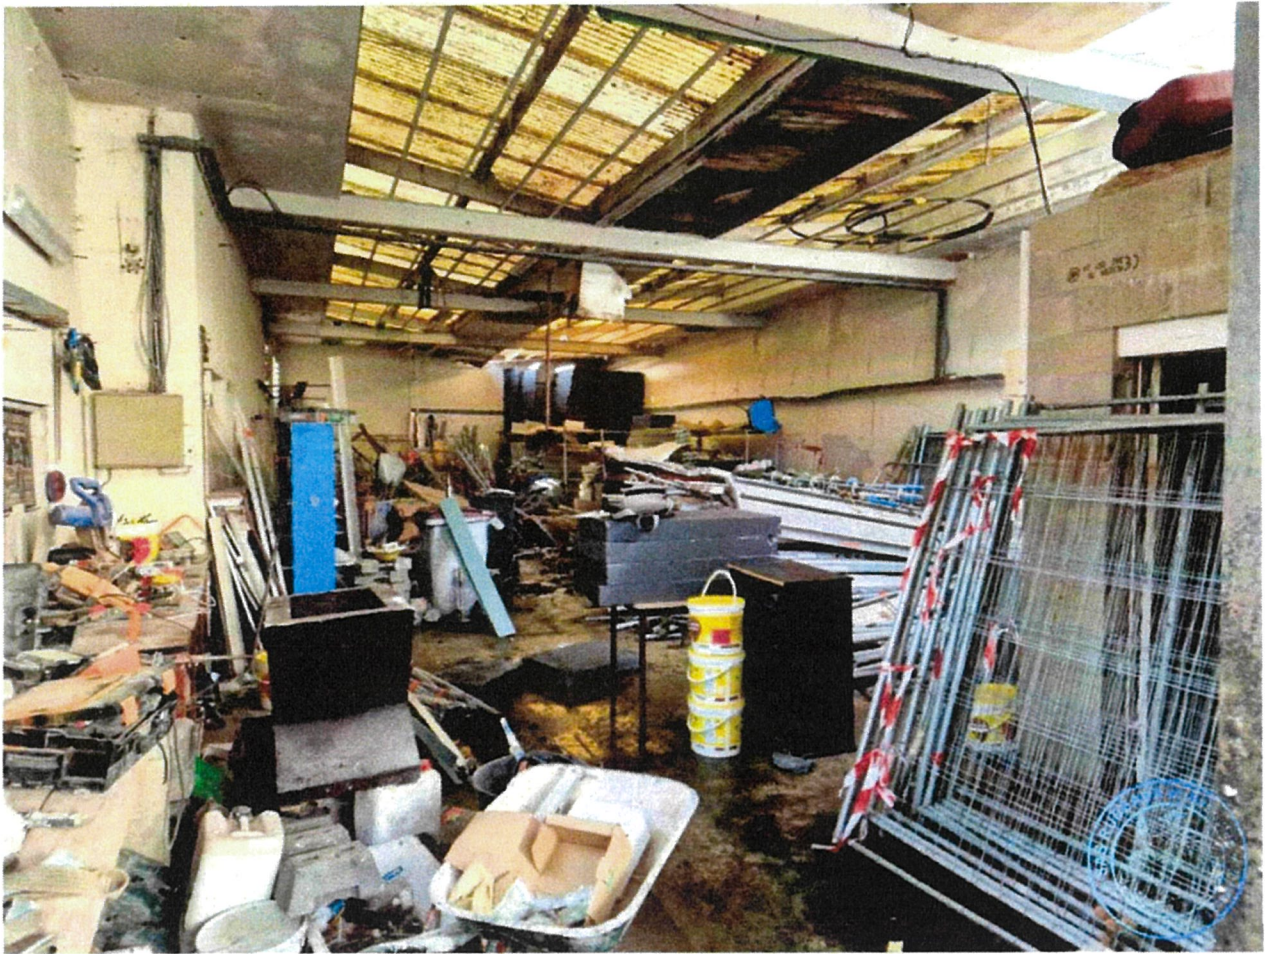
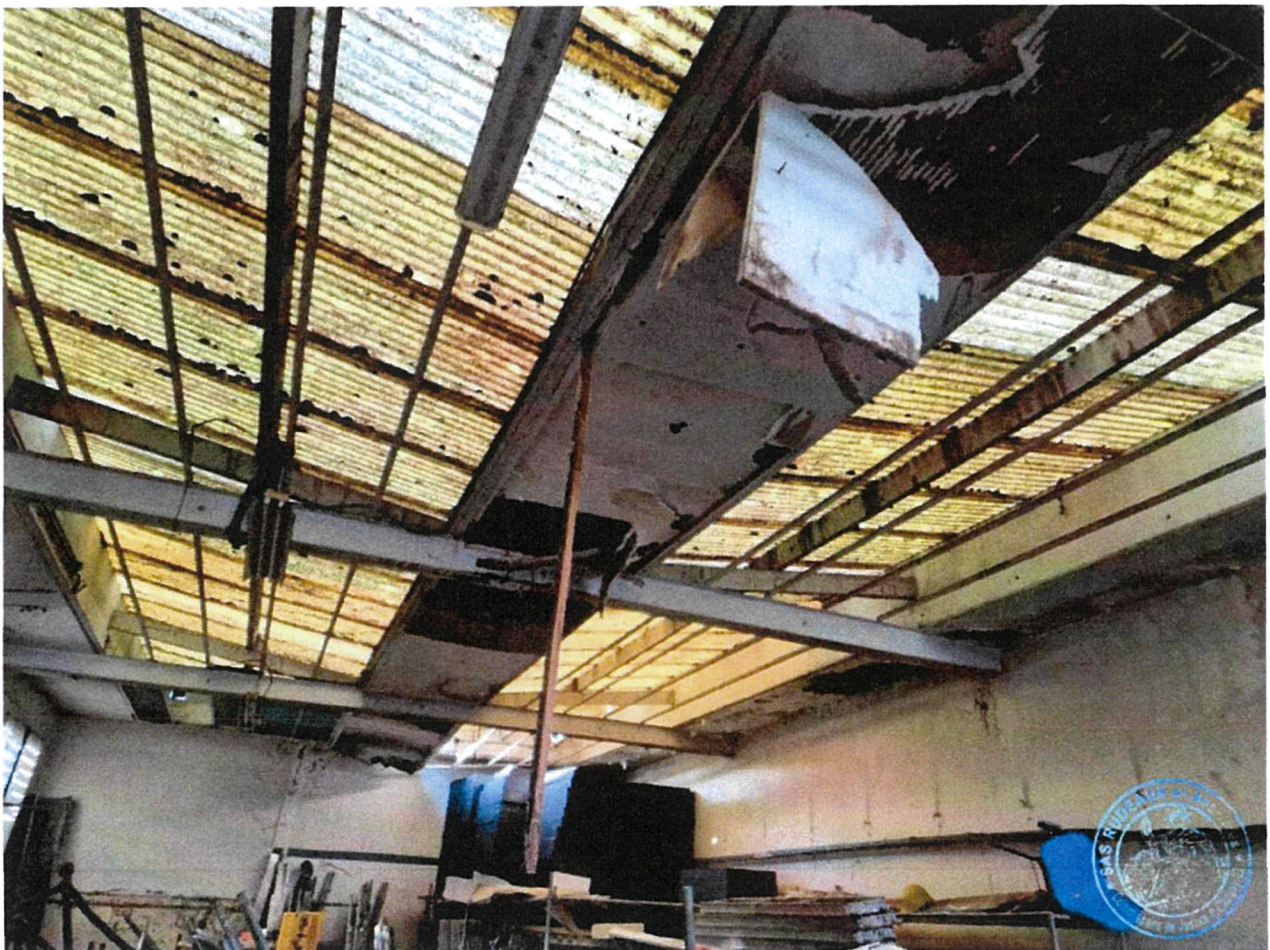
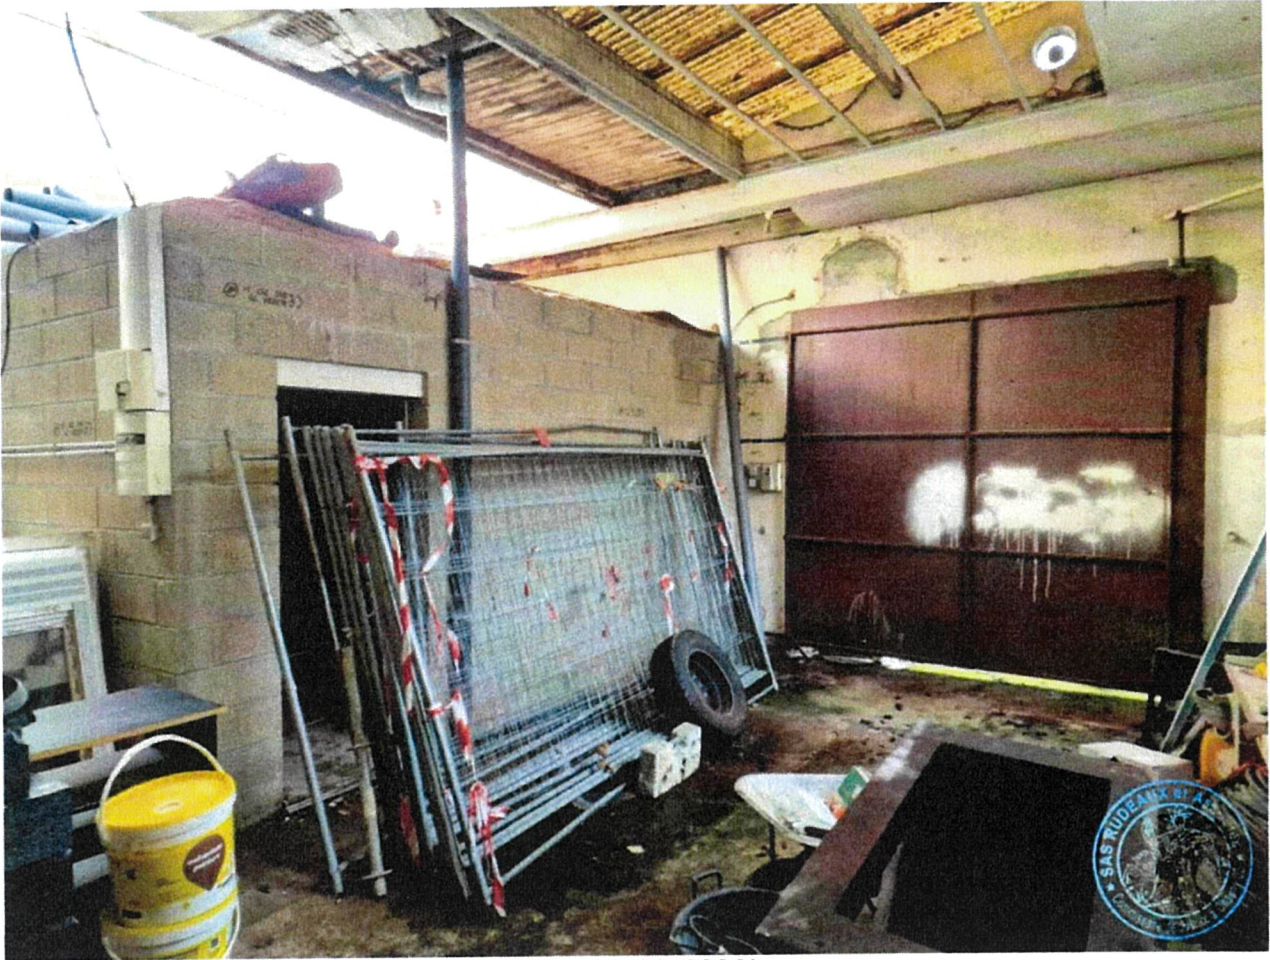
**Le hangar (photographies n°4 à 6) :**

Une grande porte métallique très vétuste et rouillée le ferme. Celui-ci est maintenu fermé par une chaîne. Cette porte fait face au porche d'entrée de l'immeuble

Le hangar est encombré par des matériaux, du matériel et inondé par les intempéries.

Les murs sont en ciment, plâtre, ensemble en très mauvais état.

Le plafond est composé d'une charpente métallique vétuste, au-dessus de laquelle se trouvent deux pans de tôles translucides très vétustes, ces deux pans se réunissent sur un chéneau central pourri. Il existe d'importantes infiltrations, des morceaux tombent sur le sol ainsi que le matériel entreposé.

Au fond, une tôle est manquante, laissant libre cours aux intempéries de rentrer.

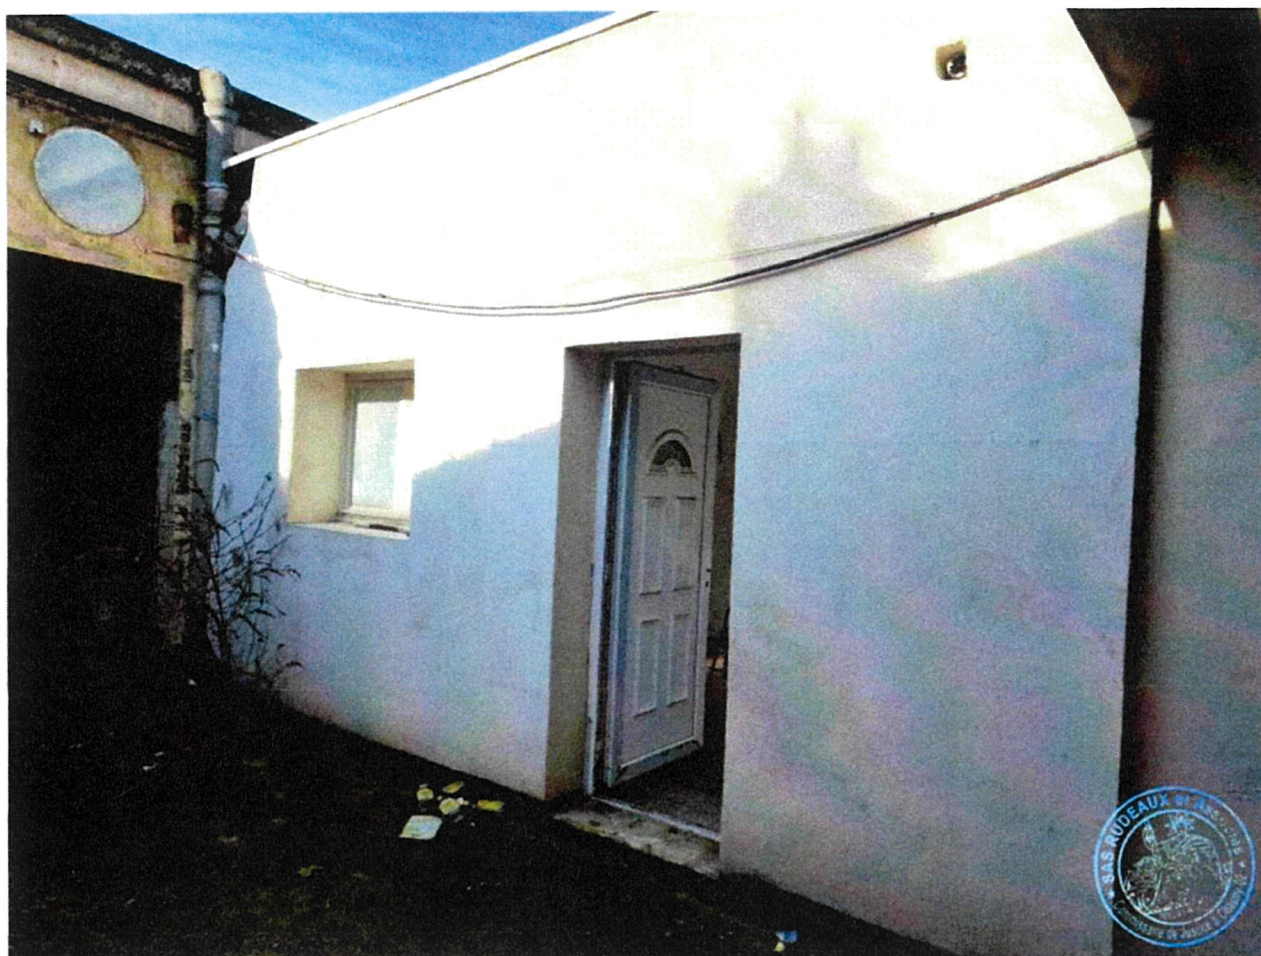
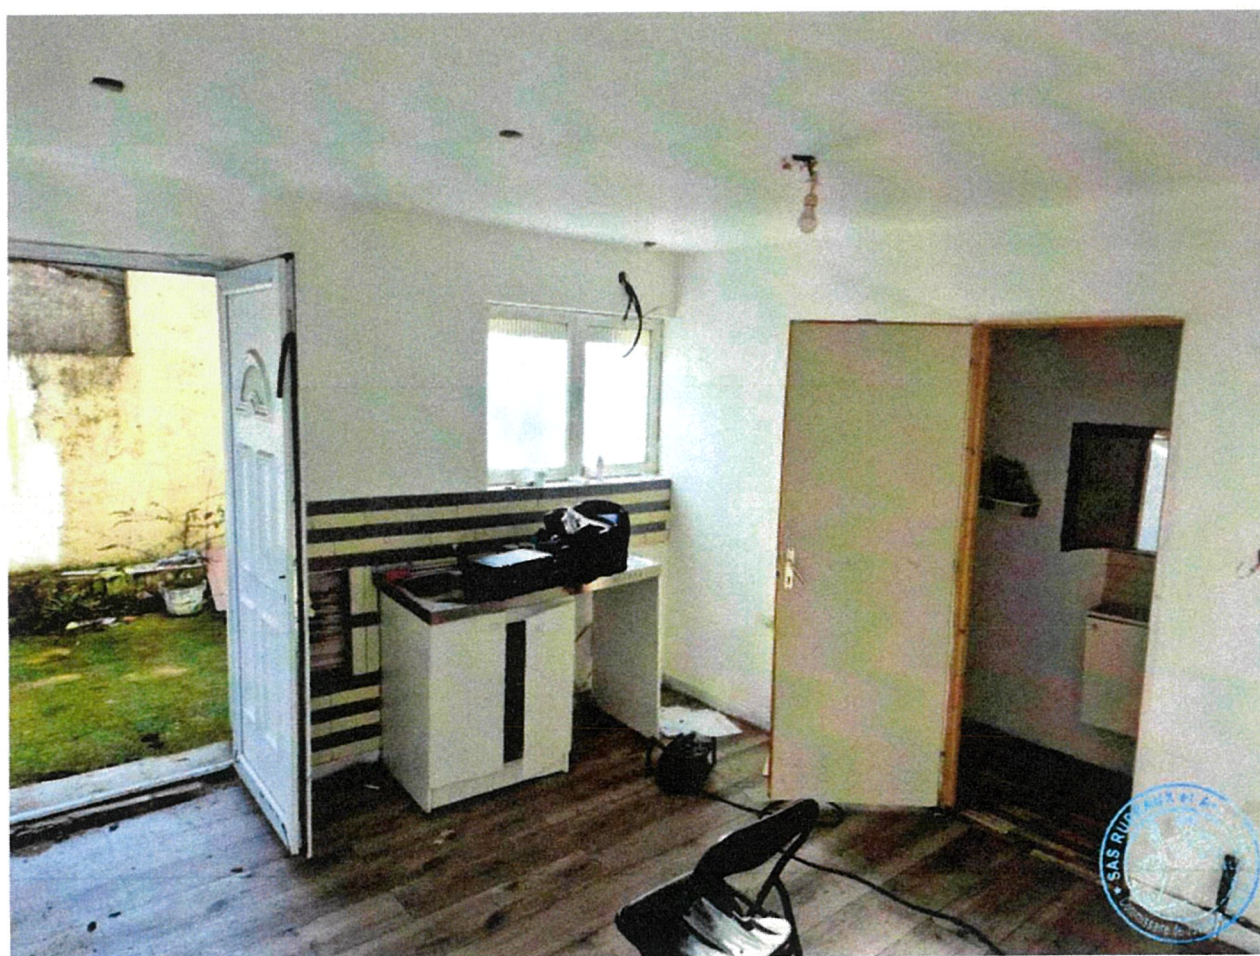
### **Studio à gauche (côté hangar) (photographies n°7 à 8) :**

Une pièce unique avec une partie salle d'eau. Une porte PVC ouverte en mauvais état dépourvue de serrure.

Sol : parquet flottant en mauvais état.

Murs et plafond : peinture tachée, traces de moisissure, des trous dans le plafond d'où des câbles électriques pendent, un emplacement de radiateur électrique arraché.

Un coin kitchenette avec un meuble effondré laissant apparaître des nourrices d'alimentation en eau situé à gauche en entrant.

Un sol linoléum en mauvais état, une cabine de douche en très mauvais état et simplement posée, des câbles électriques pendants au plafond, un petit meuble lavabo en mauvais état, un WC ouvert entartré et sale, au-dessus duquel se trouve un gros impact dans le mur.

Ce logement est doté d'une fenêtre côté cour en bois très vétuste et verres opacifiés.

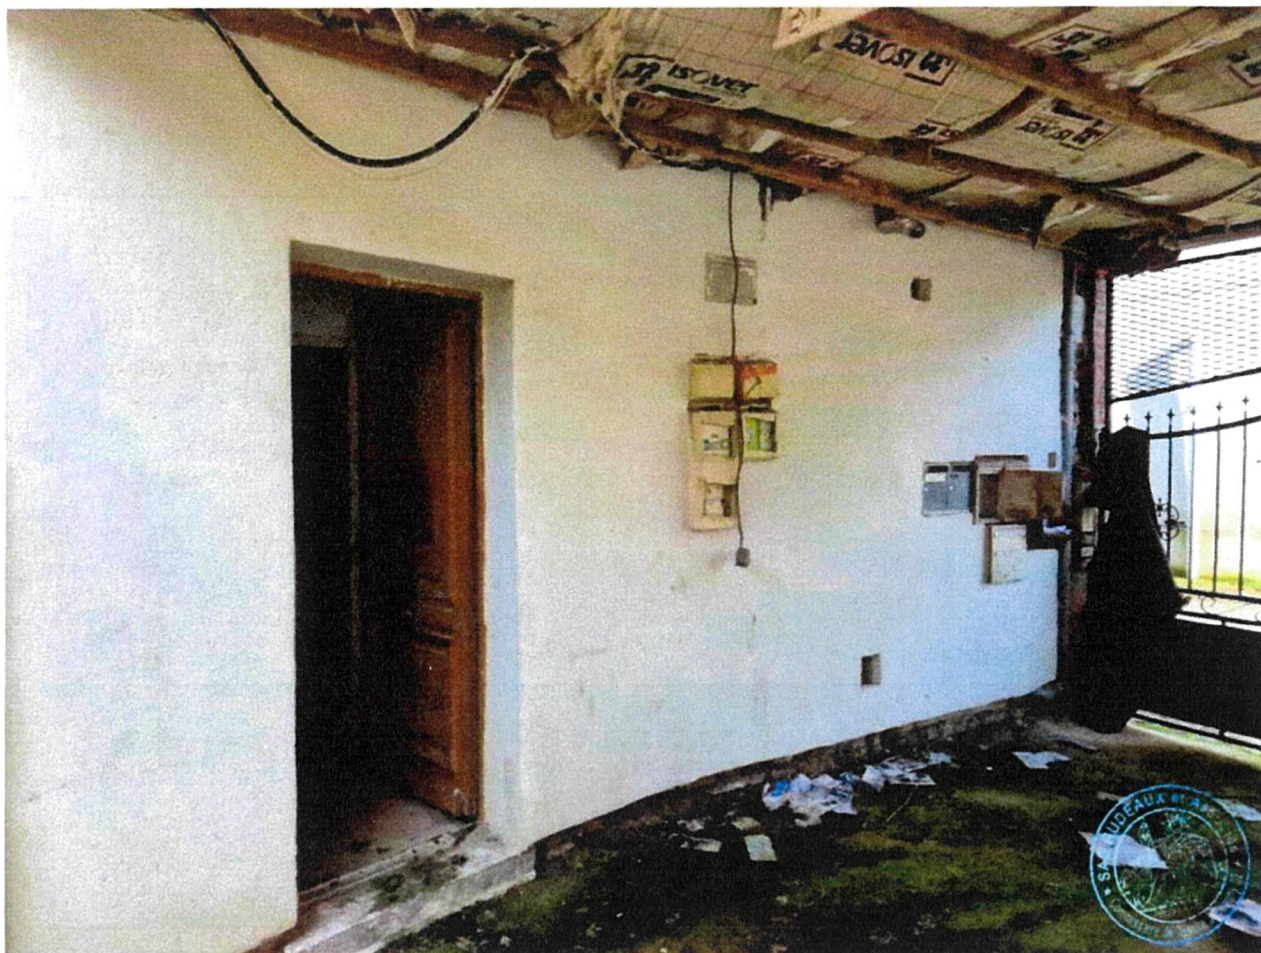
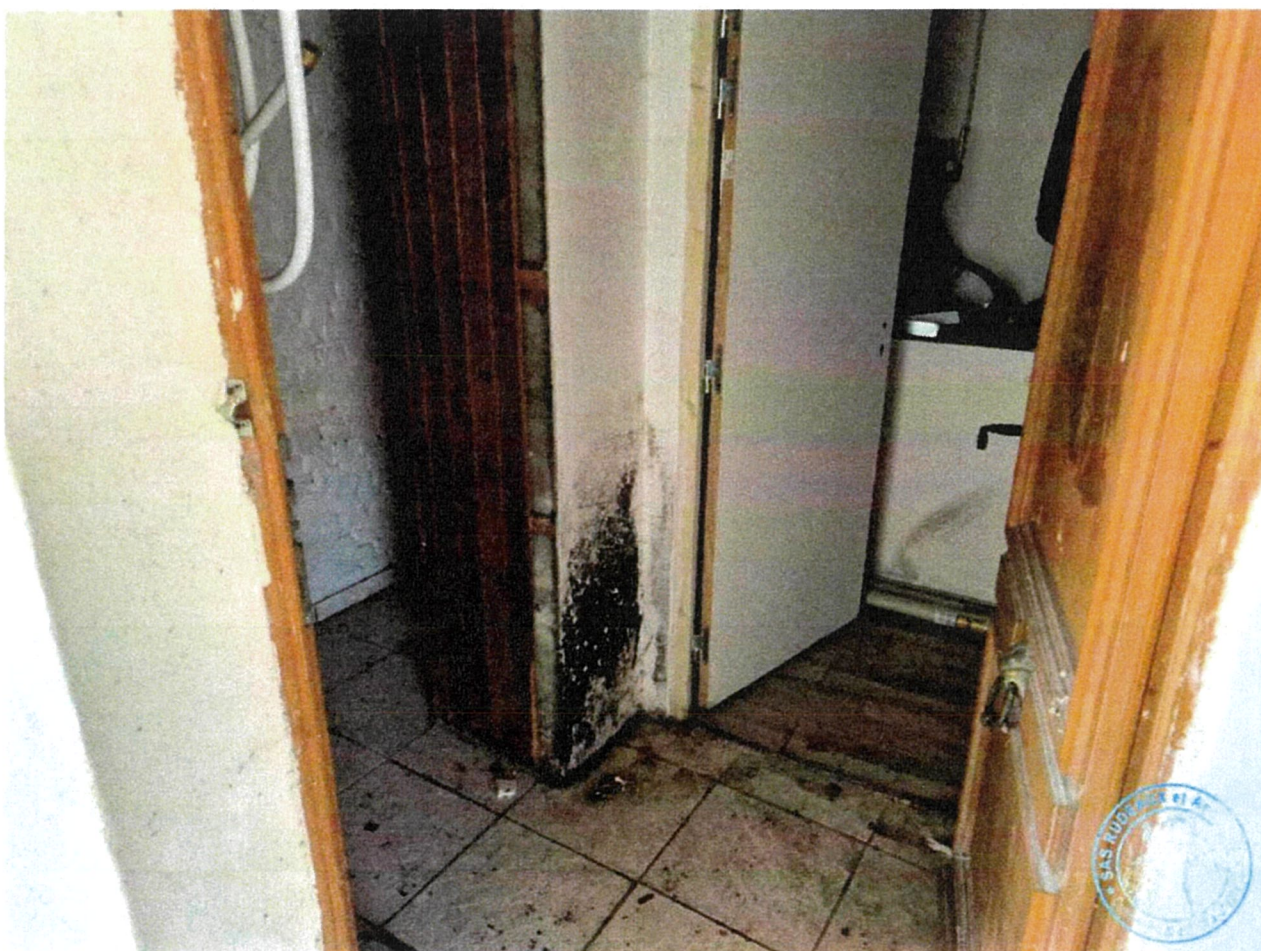
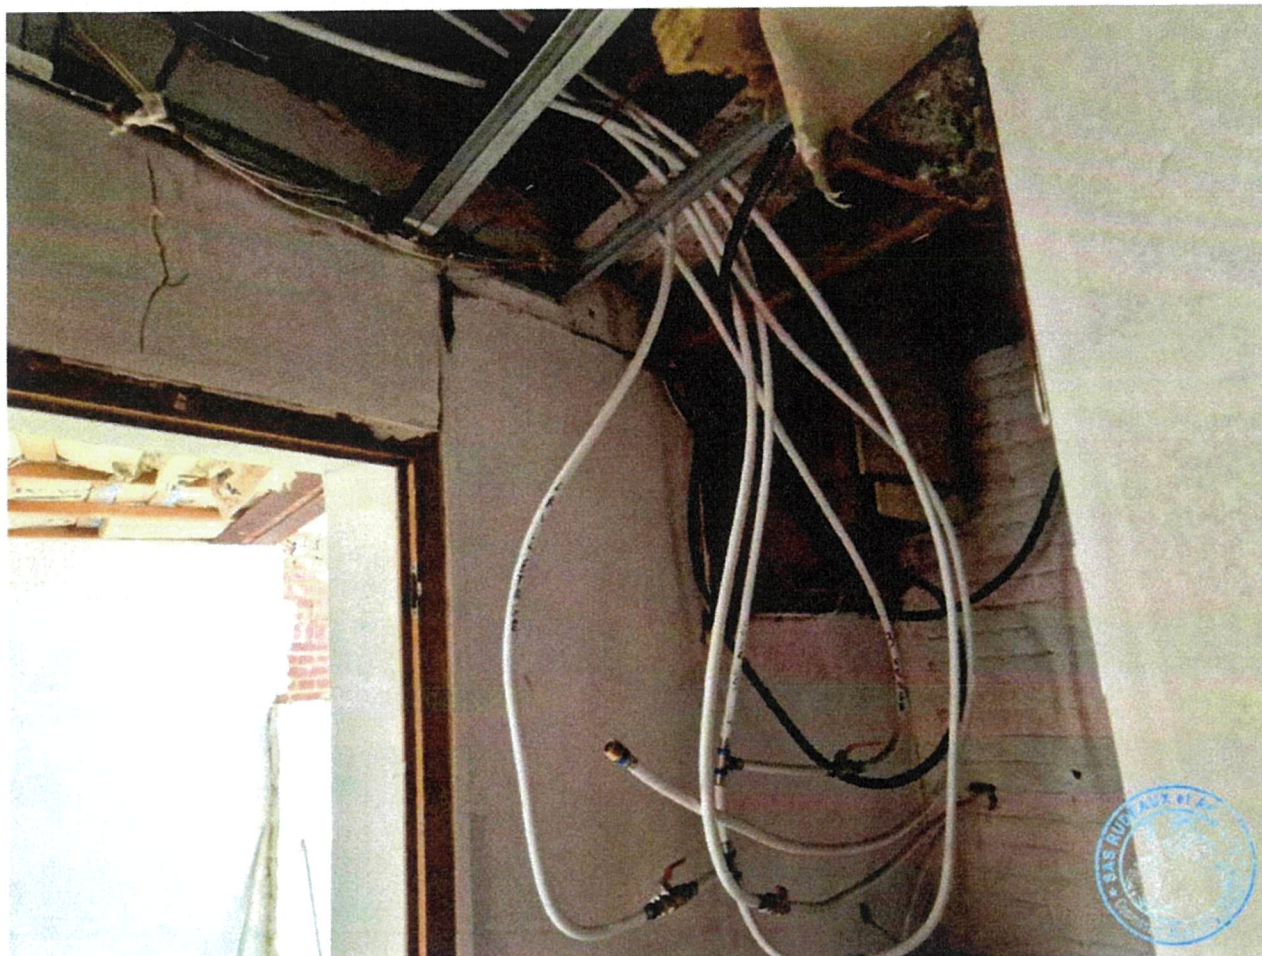
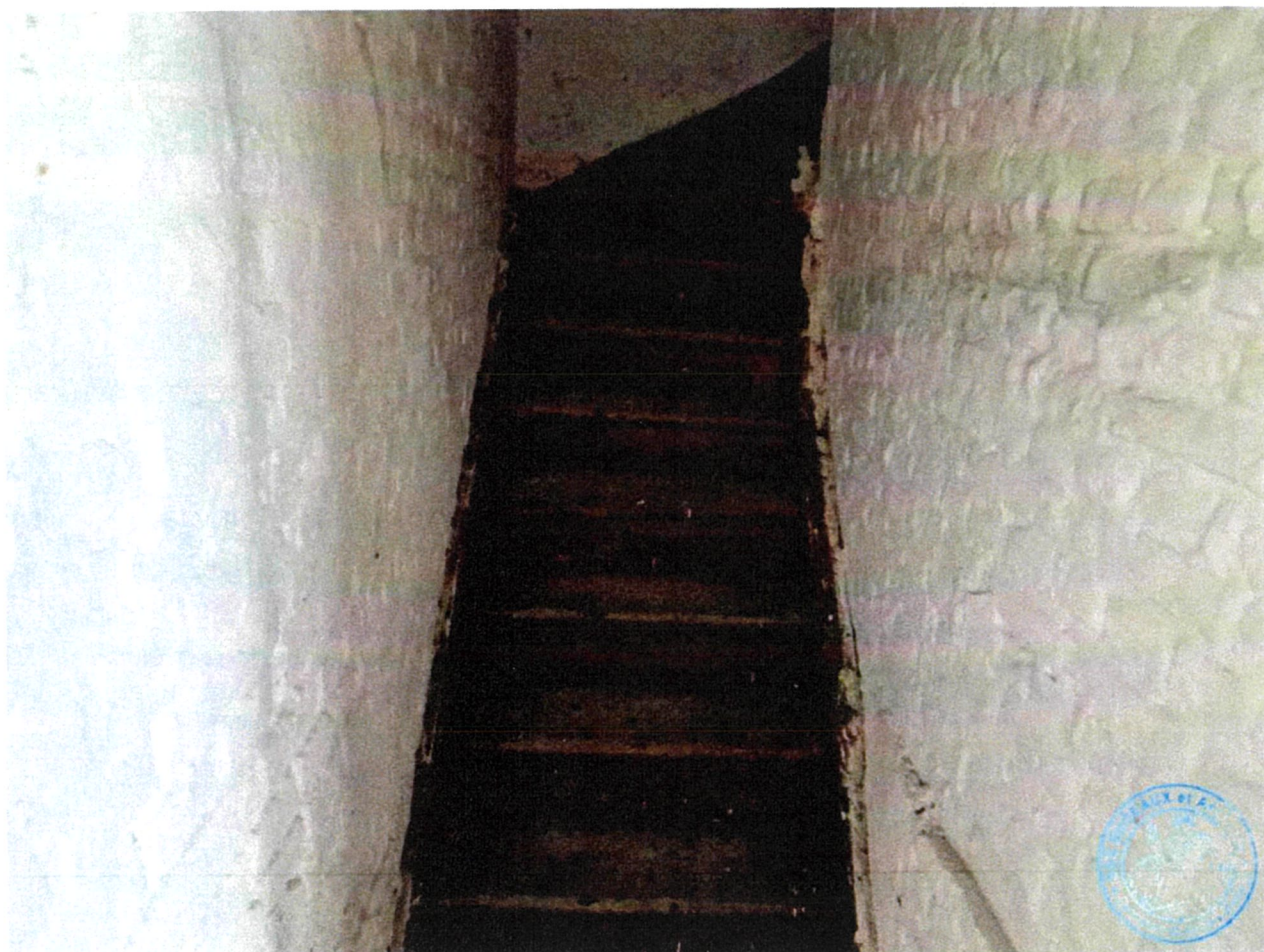
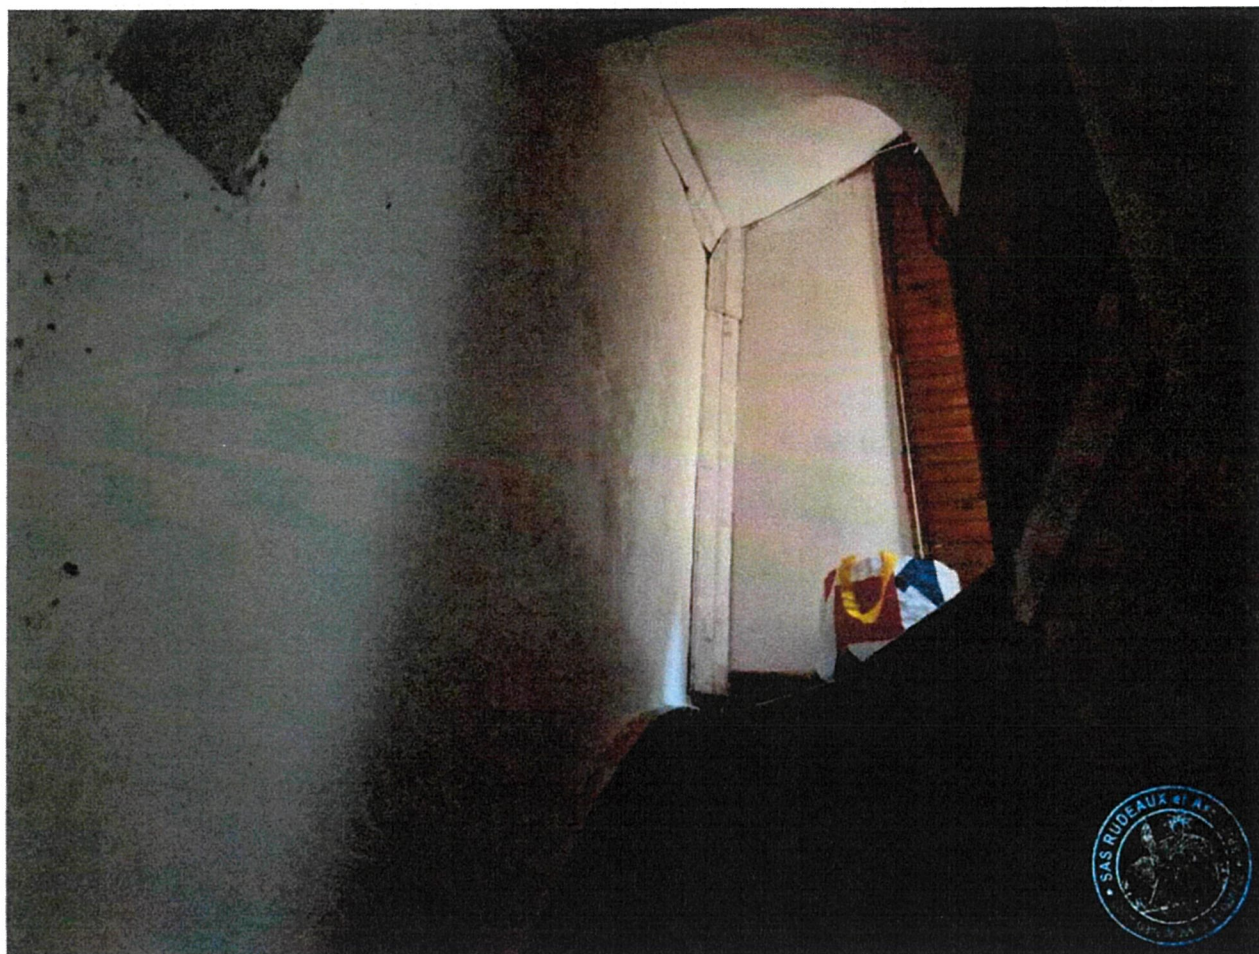
**LOGEMENTS COTE RUE :****Entrée parties communes (photographies n°10 à 14) :**

Une porte en bois en très mauvais état et cintrée ne fermant pas.

Sol carrelé, souillé, un morceau de mur couvert de placo en mauvais état ainsi que de la frissette en bois arrachée.

Les plafonds : une partie en plâtre à l'état brut et une partie composée de rails métalliques et laine de verre au-dessus de la porte d'entrée effondrée.

Dans ces parties communes pendent des fils électriques sectionnés, des alimentations/distribution en eau, manifestement provisoires, une ancienne chaudière gaz en très mauvais état, puis un escalier en bois en très mauvais état et s'effondrant en retour d'angle dessert le logement étage 1 étage 2.
