Réf : 2511644

5 rue de Bagatelle SAINT QUENTIN (02)

**PROCES-VERBAL DE DESCRIPTION****EXPEDITION****L'AN DEUX MILLE VINGT SIX et le VINGT CINQ FEVRIER****A LA DEMANDE DE :**

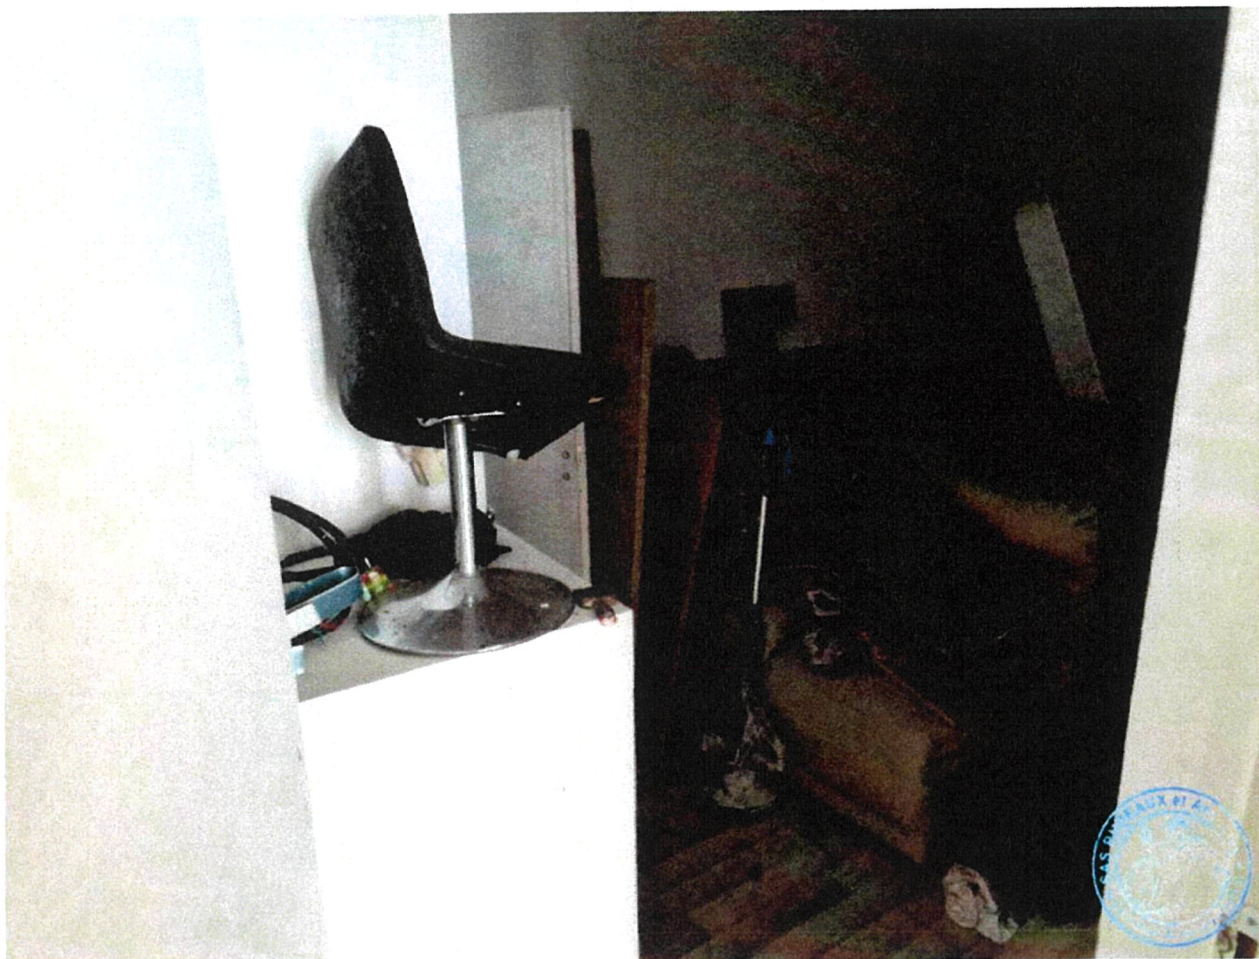
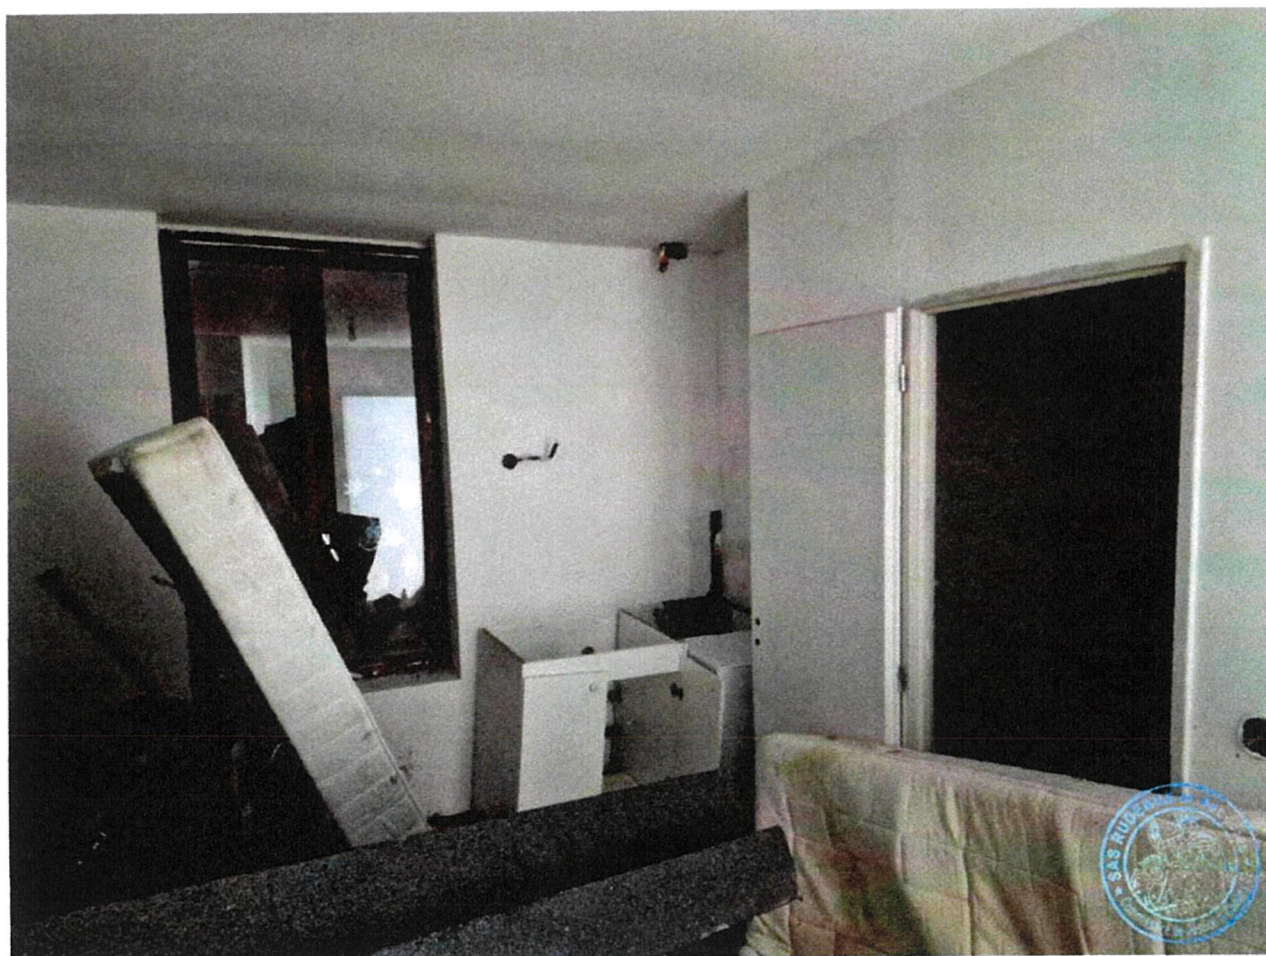
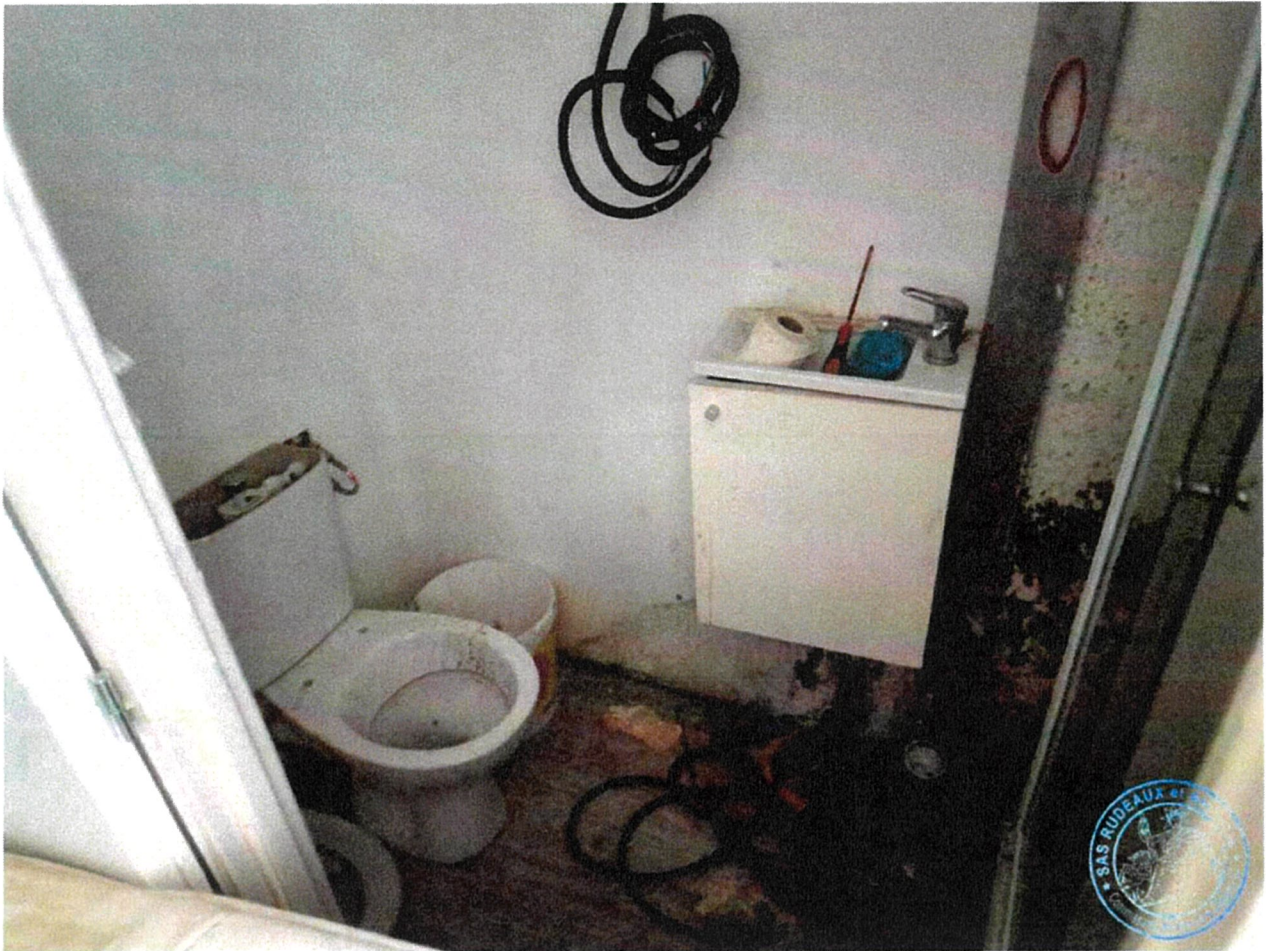
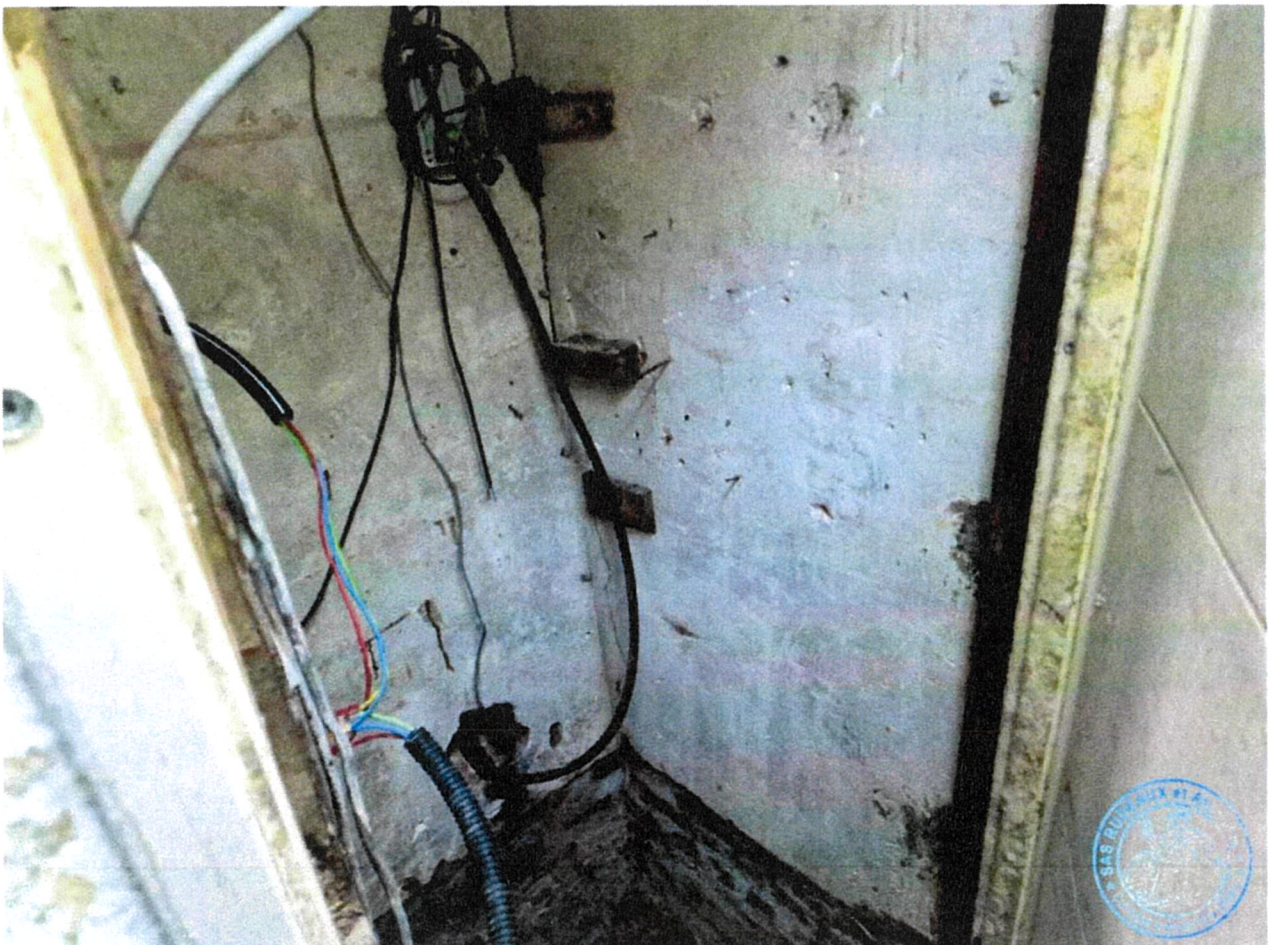
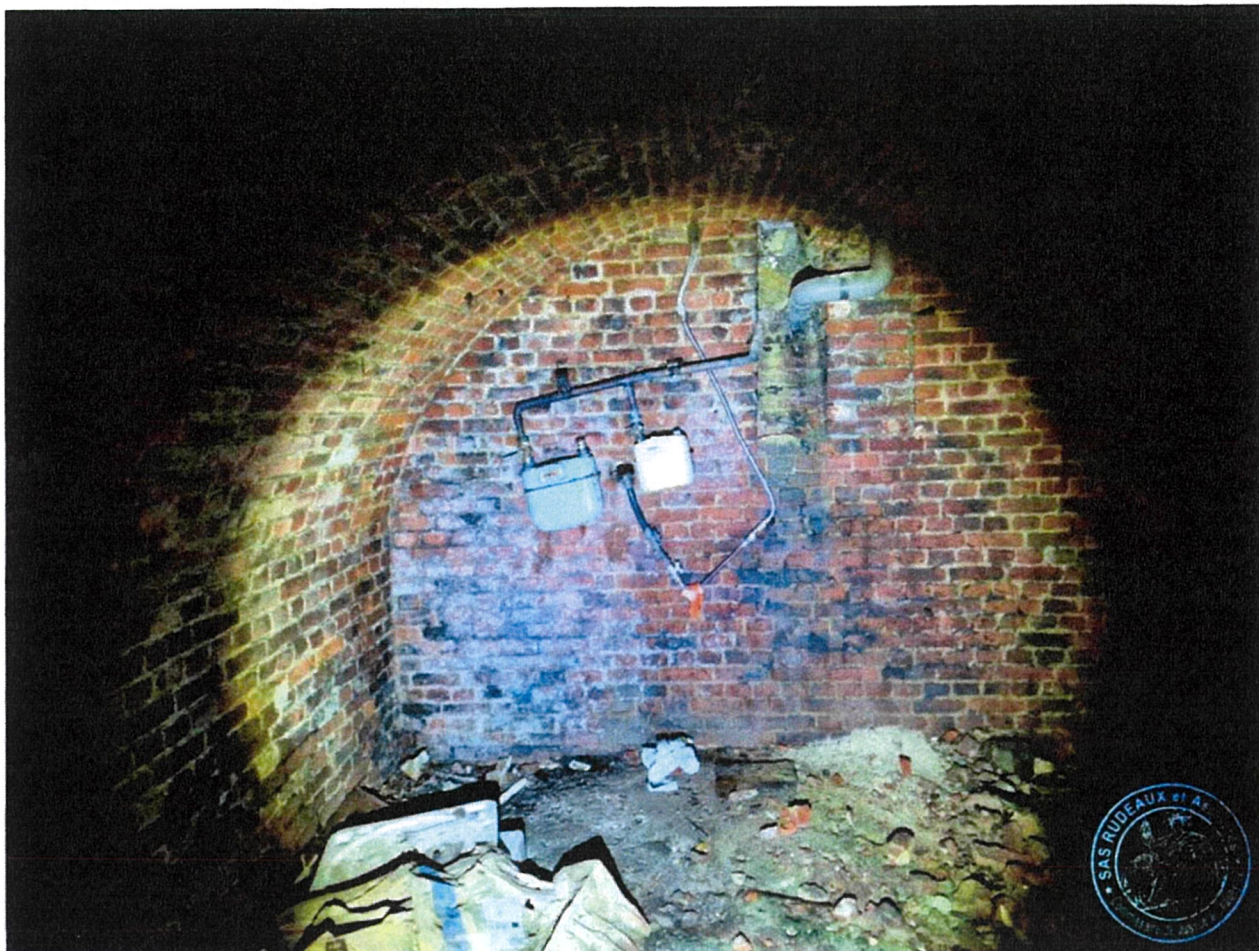
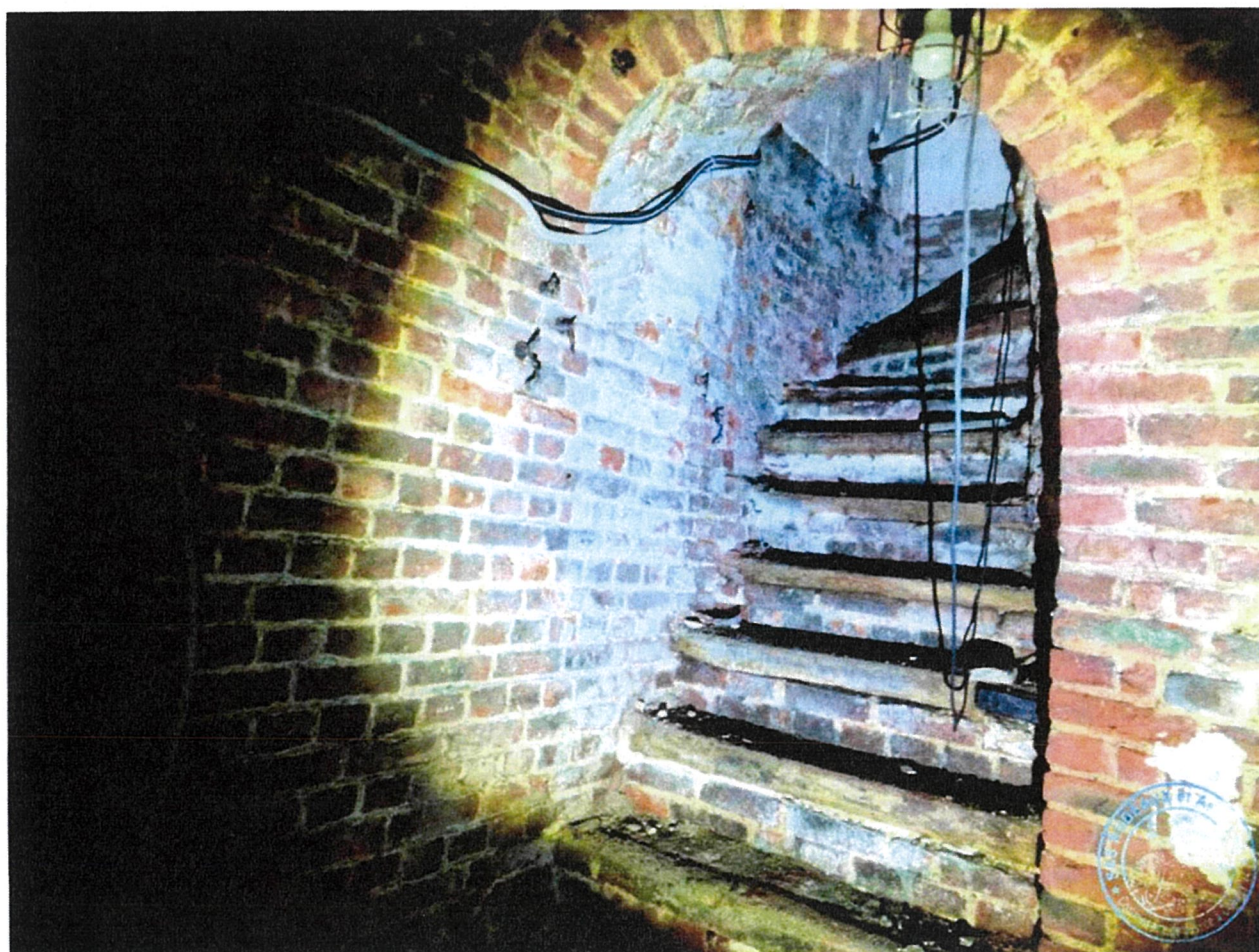
**Logement rez-de-chaussée (studio) (photographies n°15 à 20) :**

Un logement encombré de matériaux, de morceaux de meubles, ensemble en état de putréfaction. Il est composé d'une pièce principale, d'une petite salle d'eau et d'une cave.

La partie de sol visible est en parquet se soulevant et en mauvais état.

En entrant, un tableau électrique en très mauvais état aux fils sectionnés.

Un coin cuisine avec meubles effondrés, tuyau alimentation et évacuation sectionnés, fils électriques sectionnés.

À droite en entrant, une petite salle d'eau avec cabine de douche, un WC, cuvette, un petit meuble avec évier, ensemble en très mauvais état, une gaine d'aération, fils électriques pendants.

L'intérieur est à l'état brut, en très mauvais état et présente une grande dangerosité.

Les marches sont usées et se désagrègent.

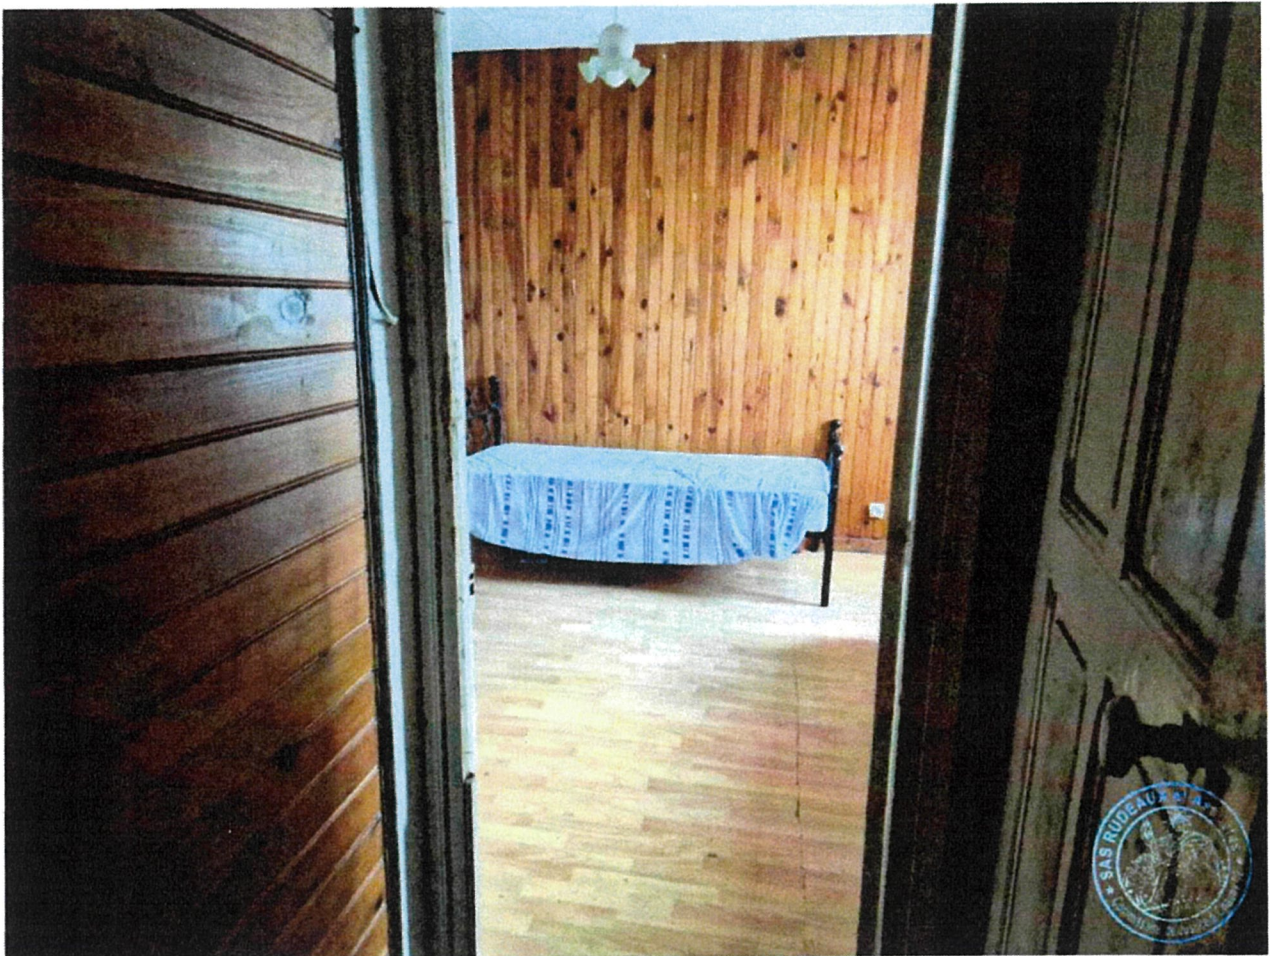
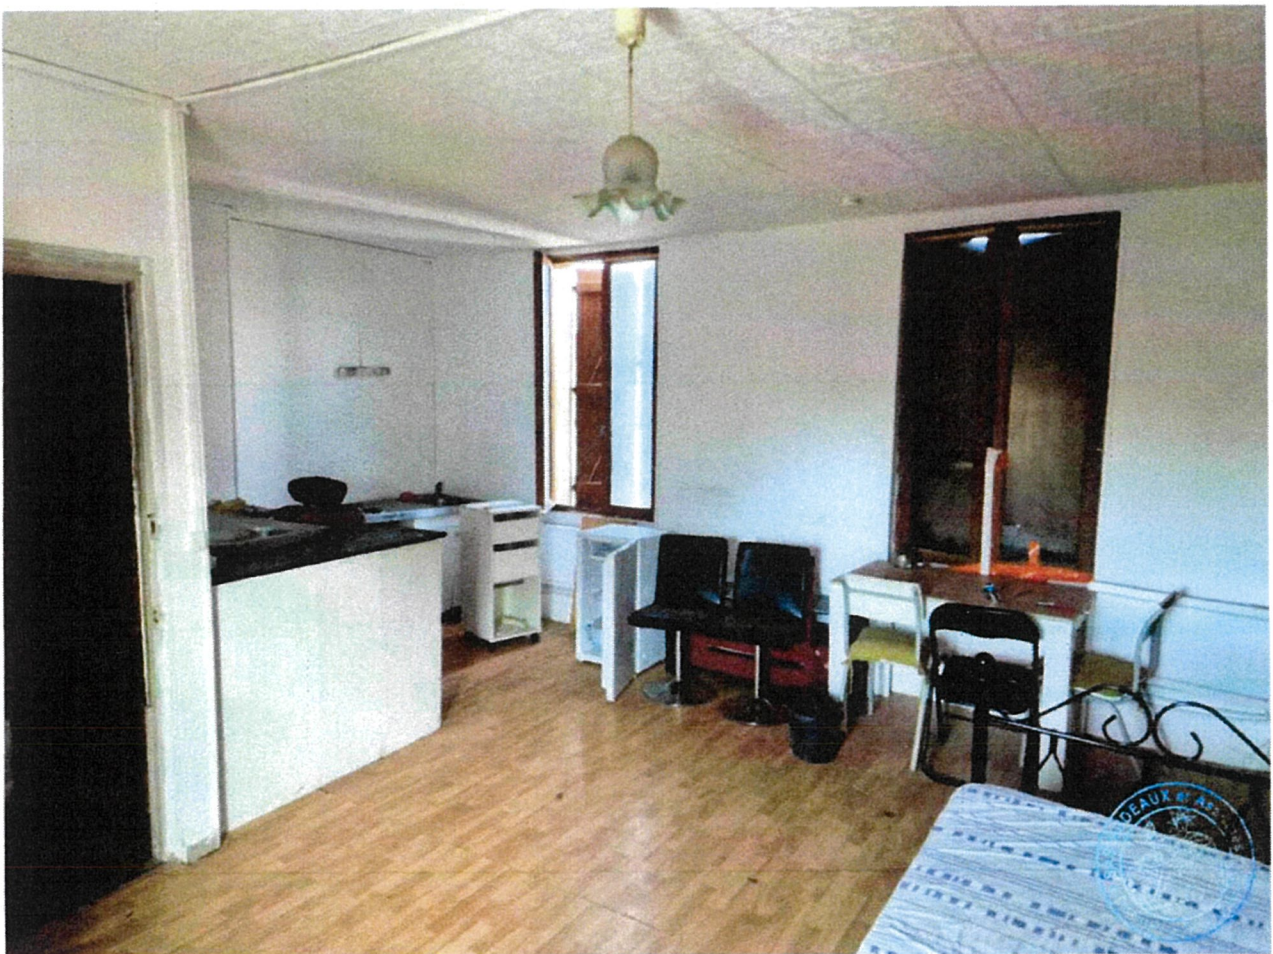
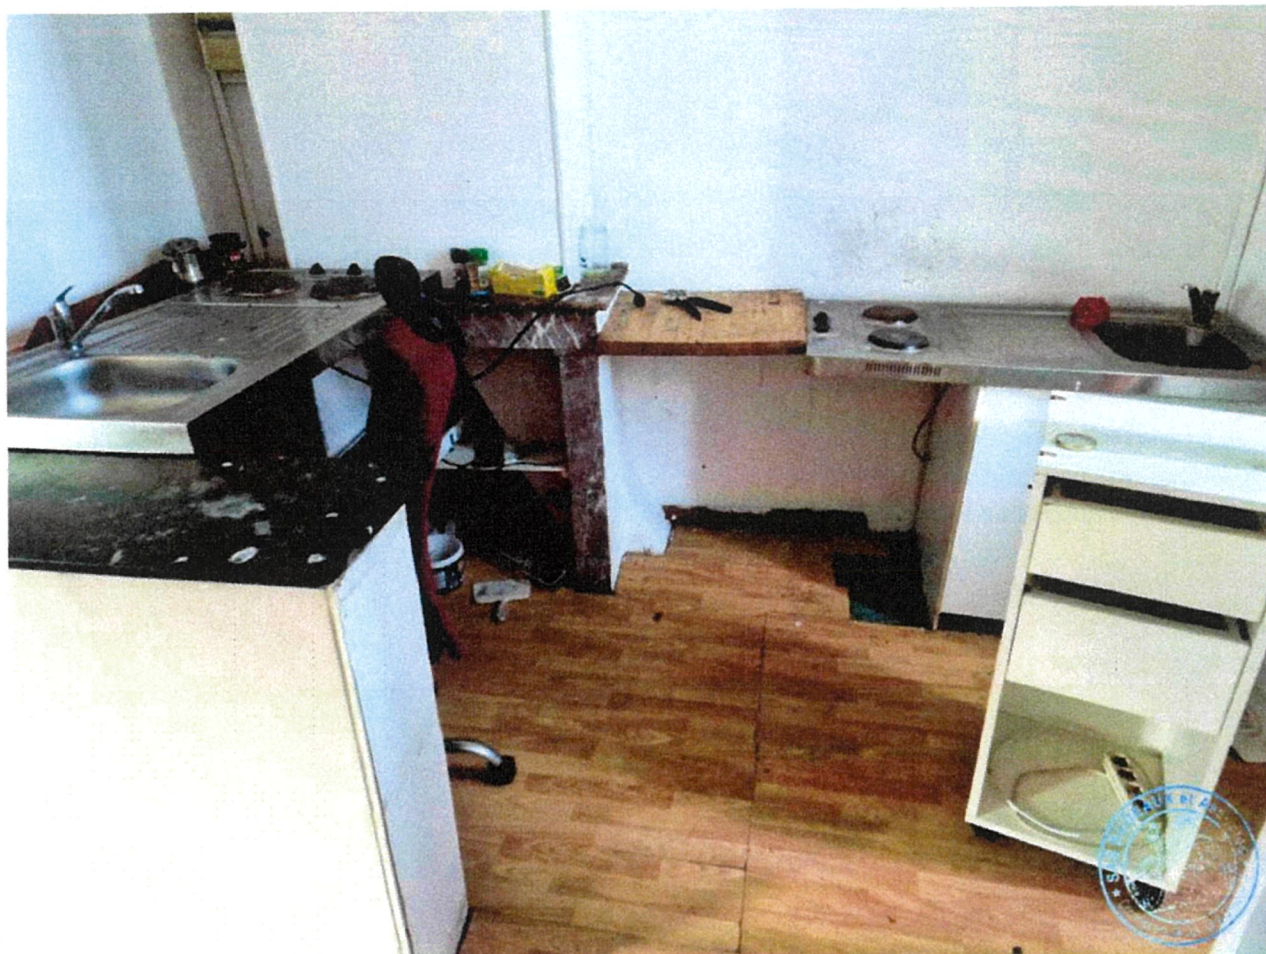
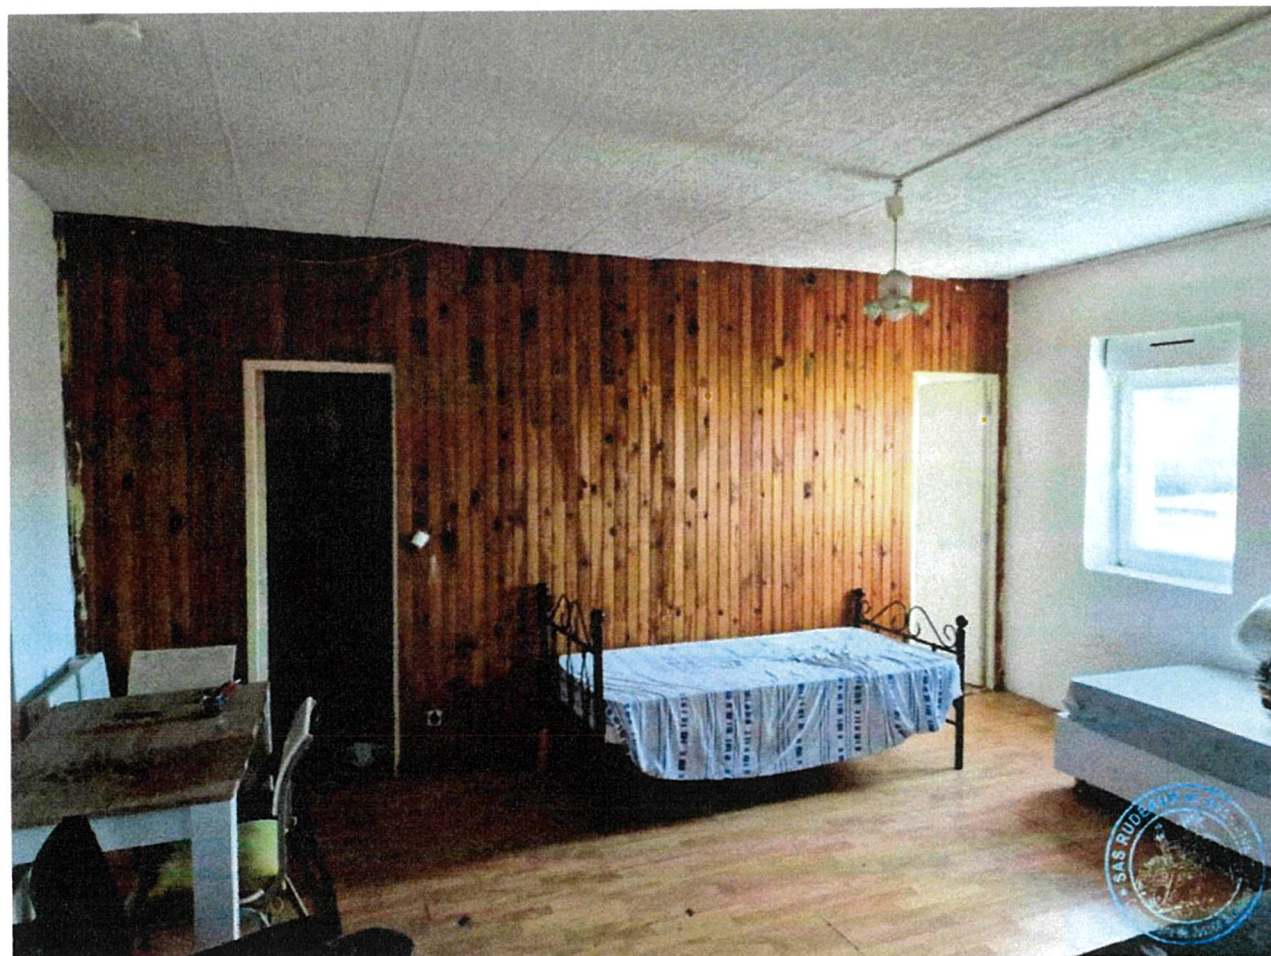
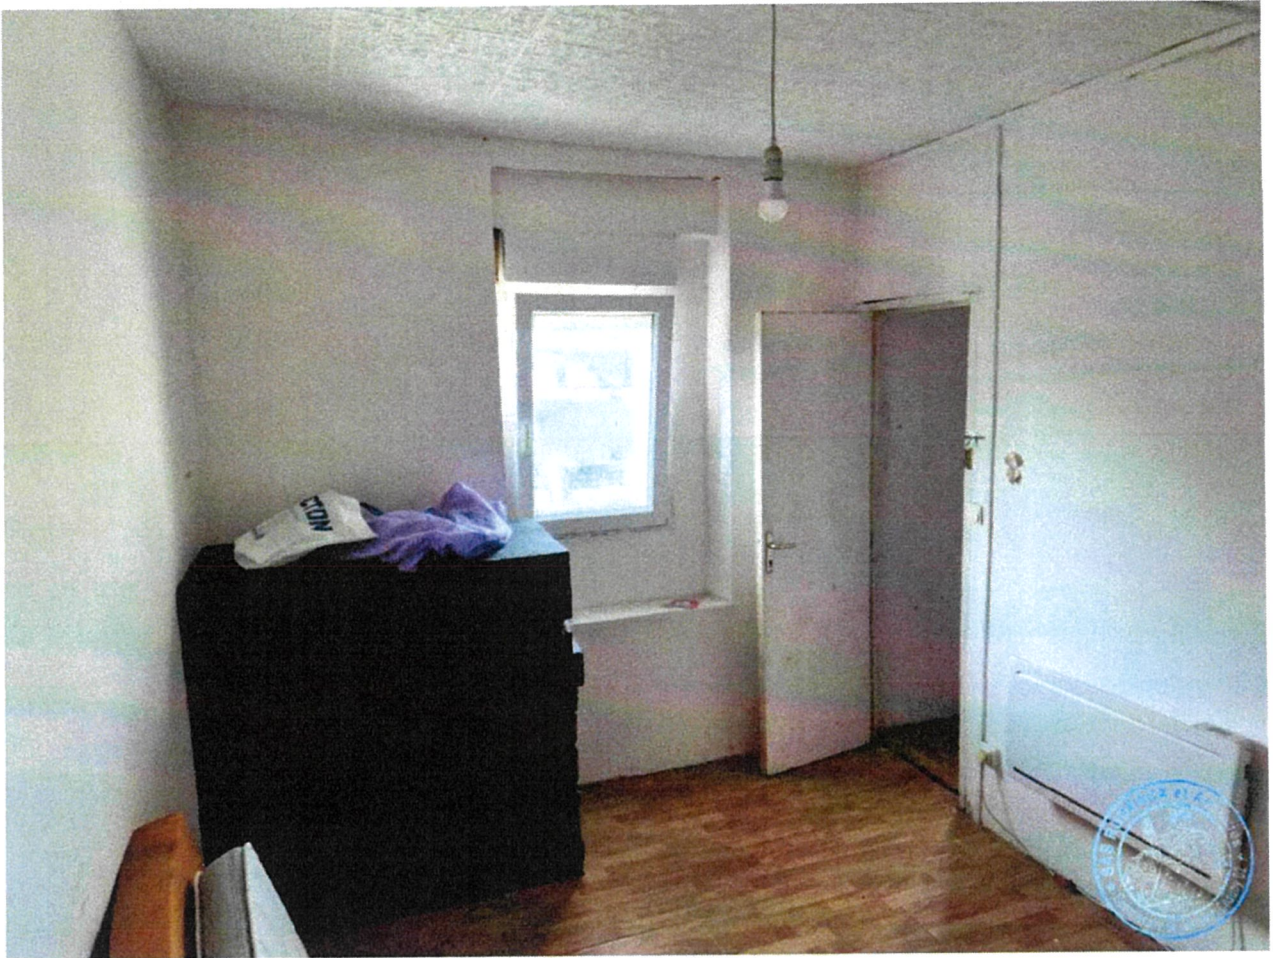
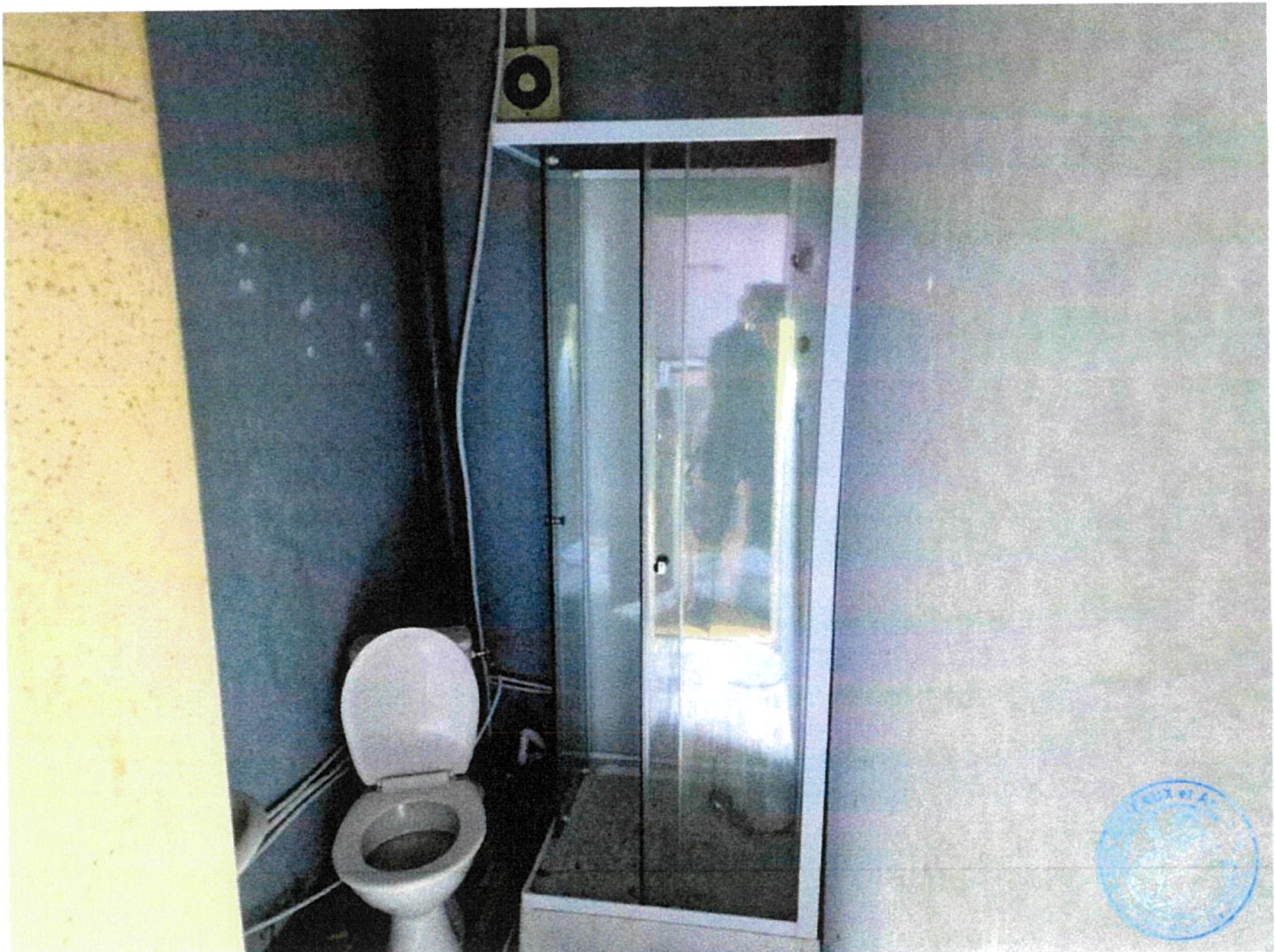
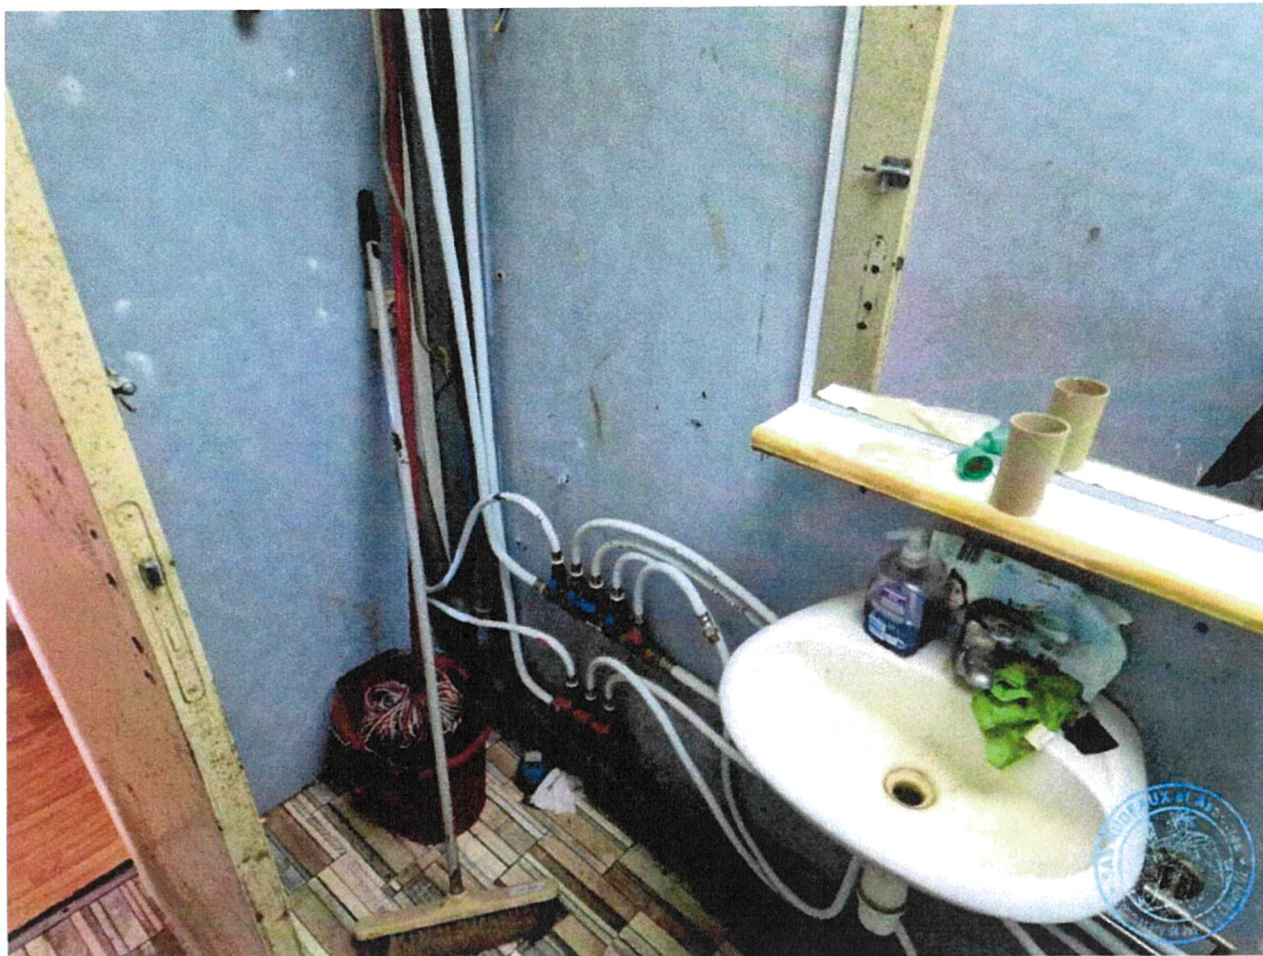
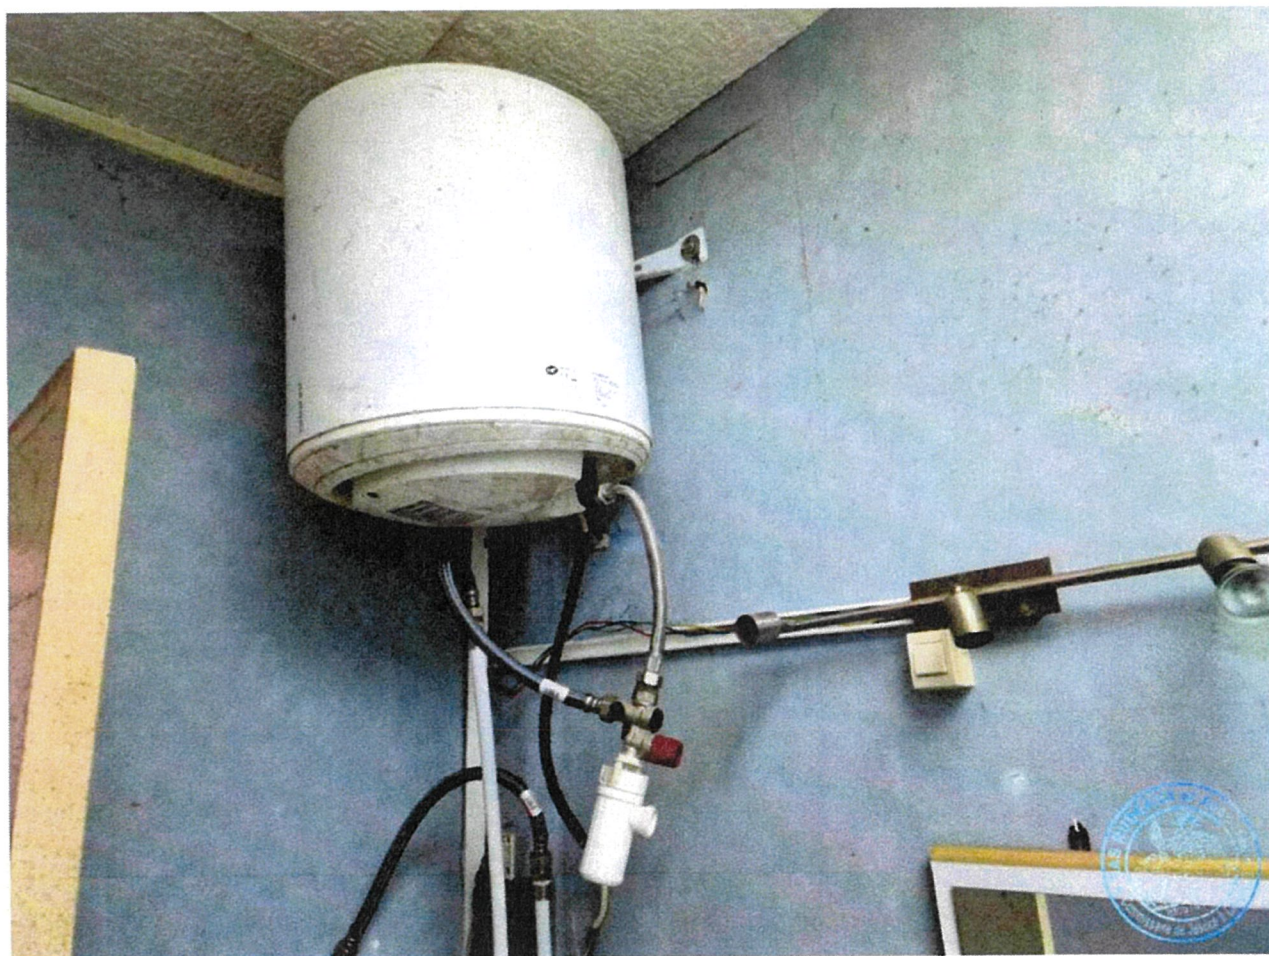
**LOGEMENT ETAGE 1 (photographies n°21 à 28) :**

Un palier en parquet à l'état brut, une porte dépourvue de serrure en très mauvais état et cassée.

Un ancien parquet flottant en très mauvais état.

Les murs sont couverts d'une toile de verre en peinture. Présence de tâches d'humidité, toiles d'araignées, une partie de mur côté chambre couvert de frisettes bois usagées et tâchées.

Un coin cuisine délimité par des morceaux de meubles effondrés, un point de chauffe, ensemble en très mauvais état.

Un convecteur électrique relié à des fils sectionnés.

Murs en plâtre et peinture dont les cloisons sont en placo. Traces d'humidité en partie basse.

Un convecteur électrique relié par des fils, liés entre eux par du scotch.

Les murs couverts d'un papier peint en mauvais état et taché, une extraction au-dessus d'une cabine de douche et d'un WC, ensemble relié par des tuyaux d'alimentation et d'évacuation, ensemble très sommaire ne présentant aucune norme.

Un petit ballon d'eau chaude accroché au plafond, un petit lave-mains entartré, un WC, ensemble très sale ne présentant aucune norme.
