Réf : 2511644

5 rue de Bagatelle SAINT QUENTIN (02)

**PROCES-VERBAL DE DESCRIPTION****EXPEDITION****L'AN DEUX MILLE VINGT SIX et le VINGT CINQ FEVRIER****A LA DEMANDE DE :**

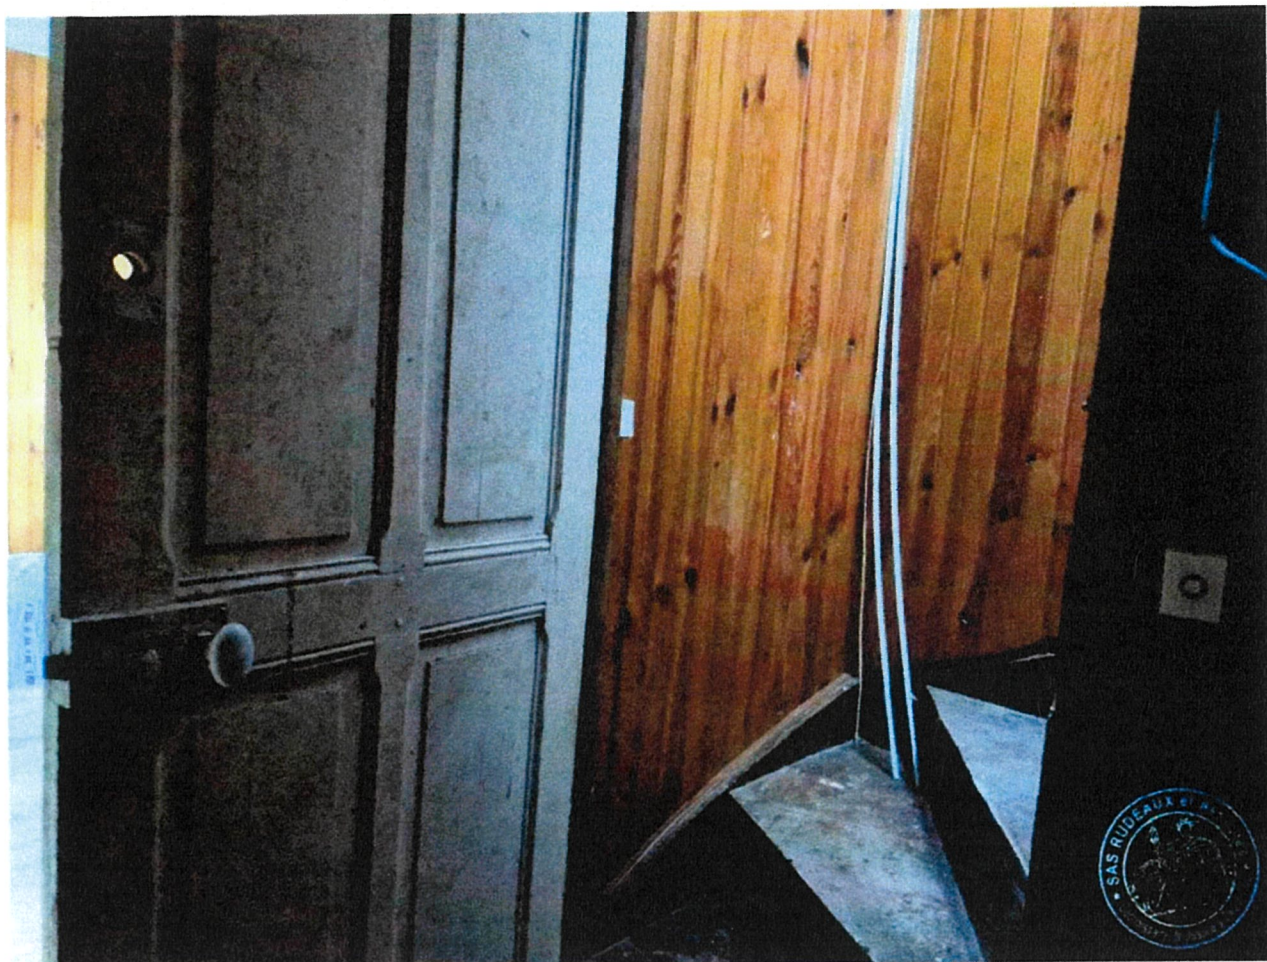
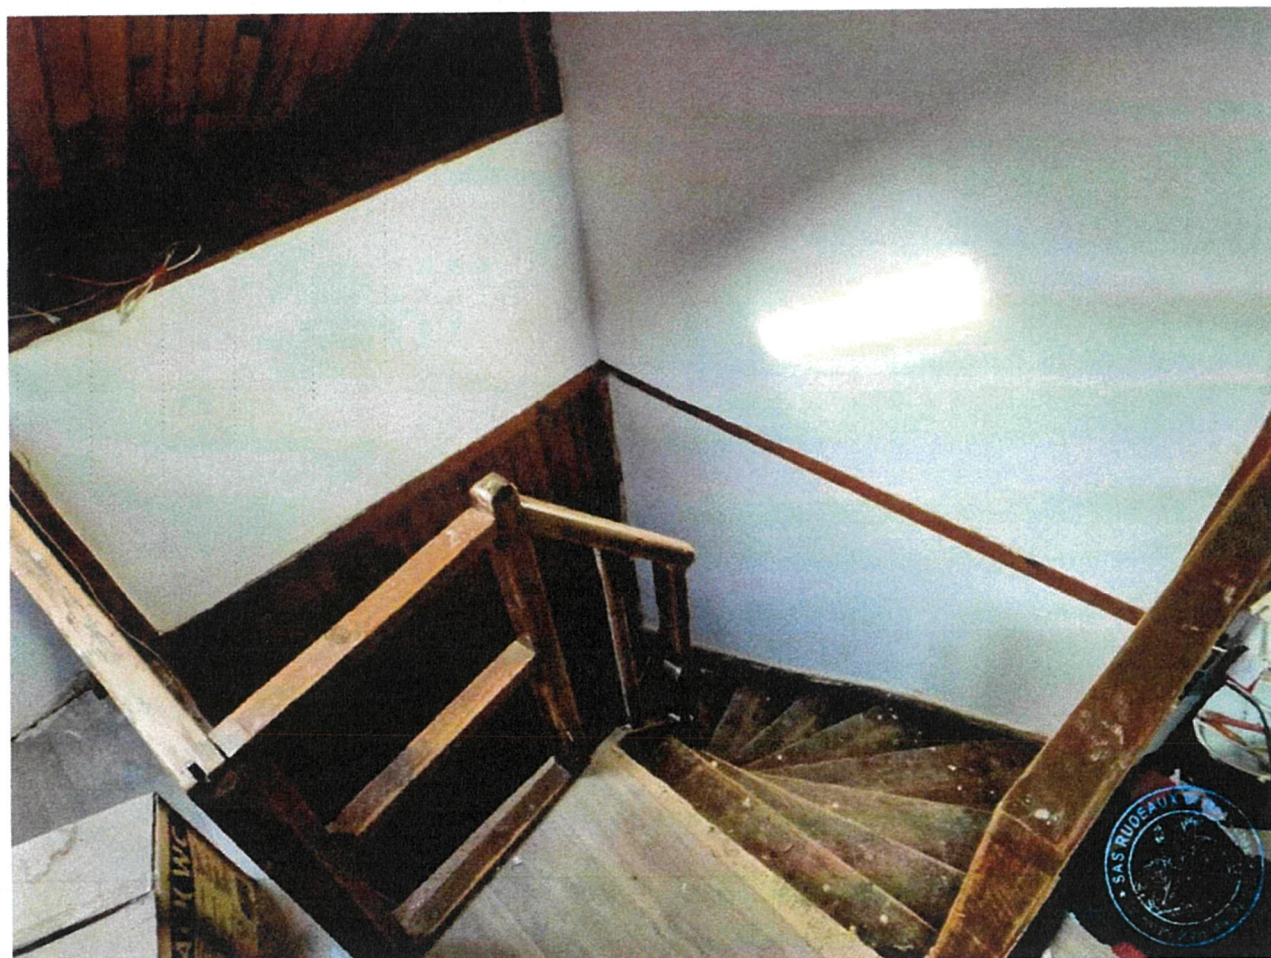
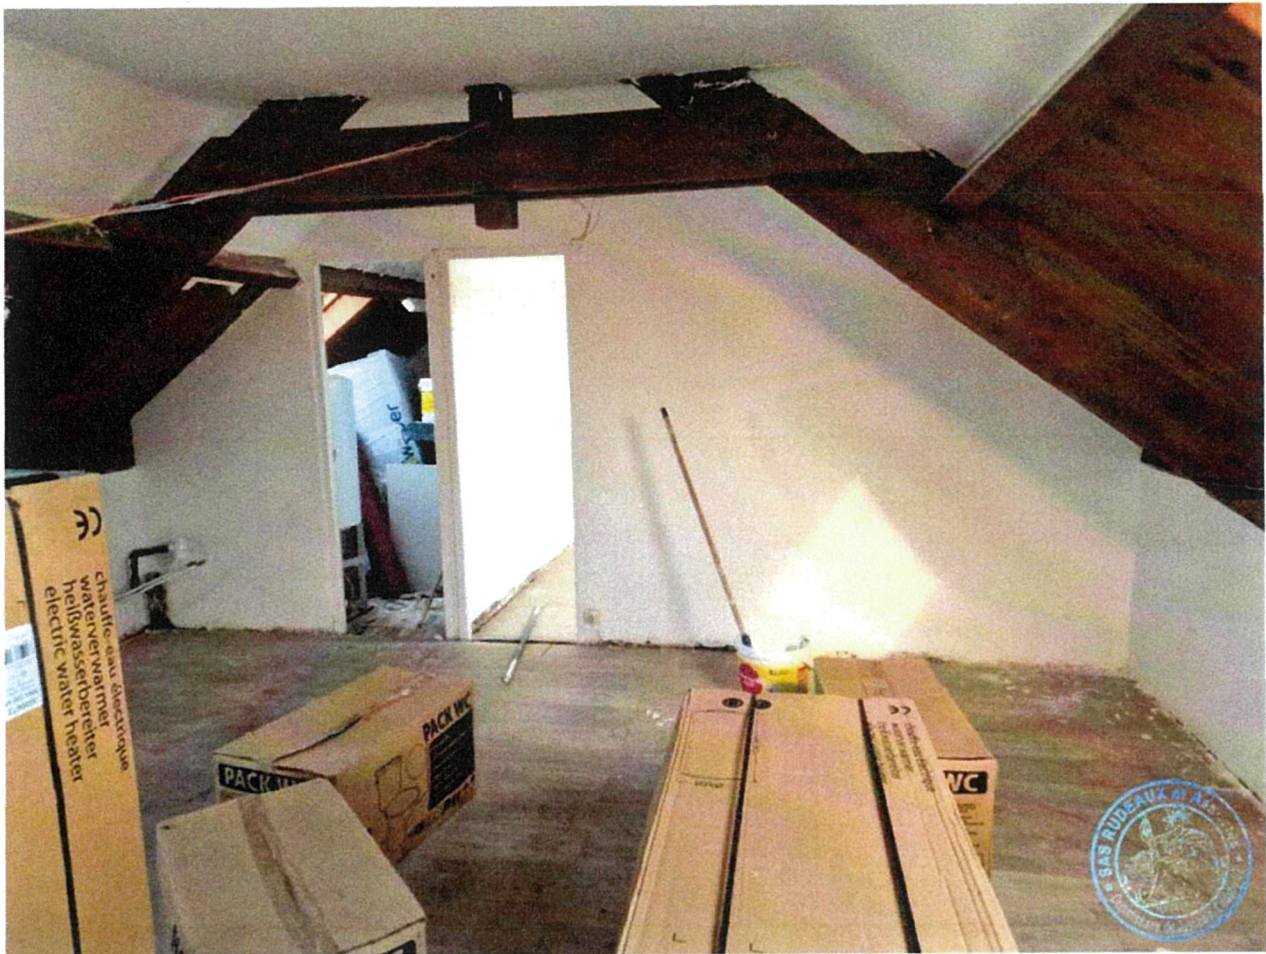
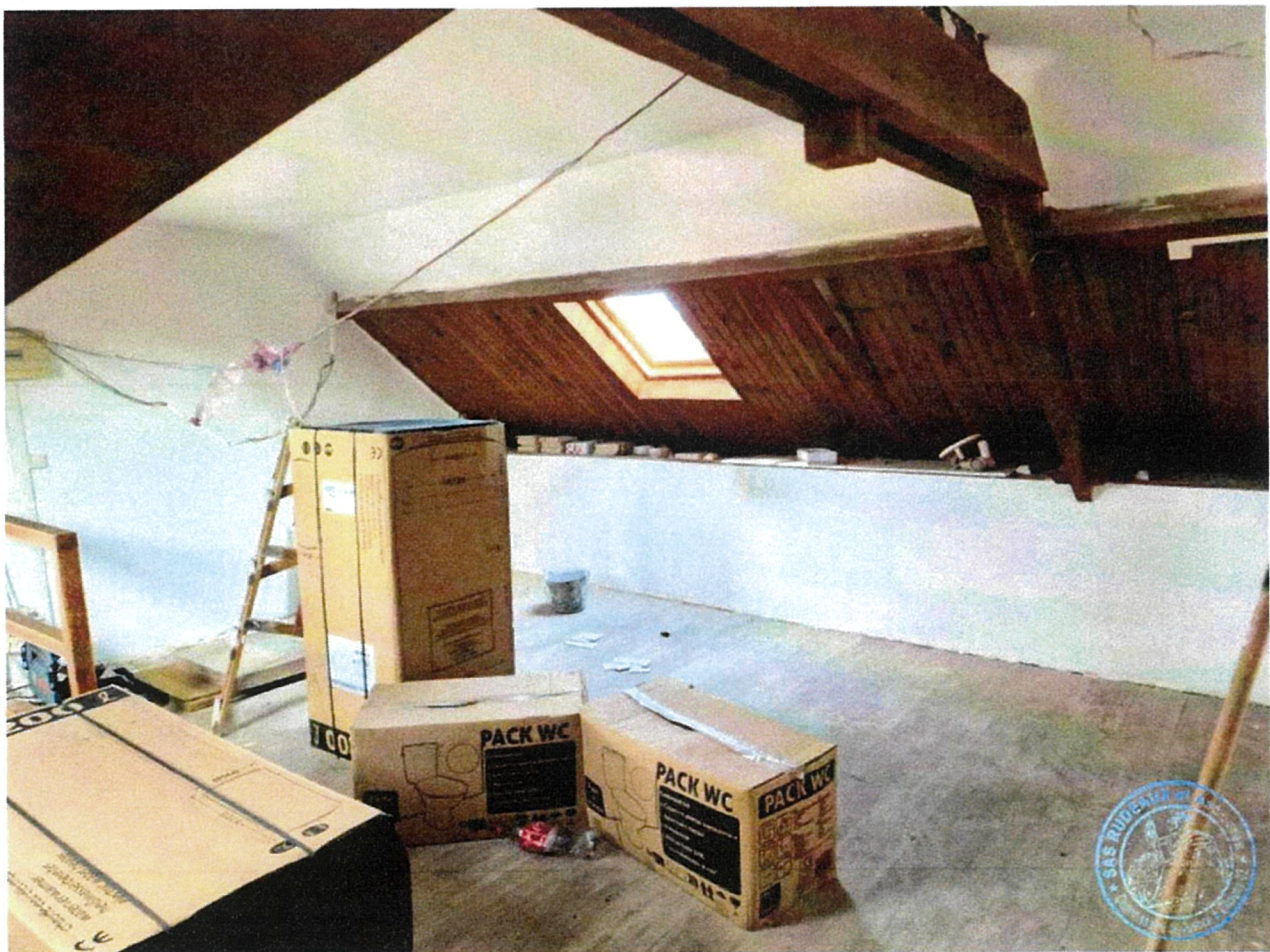
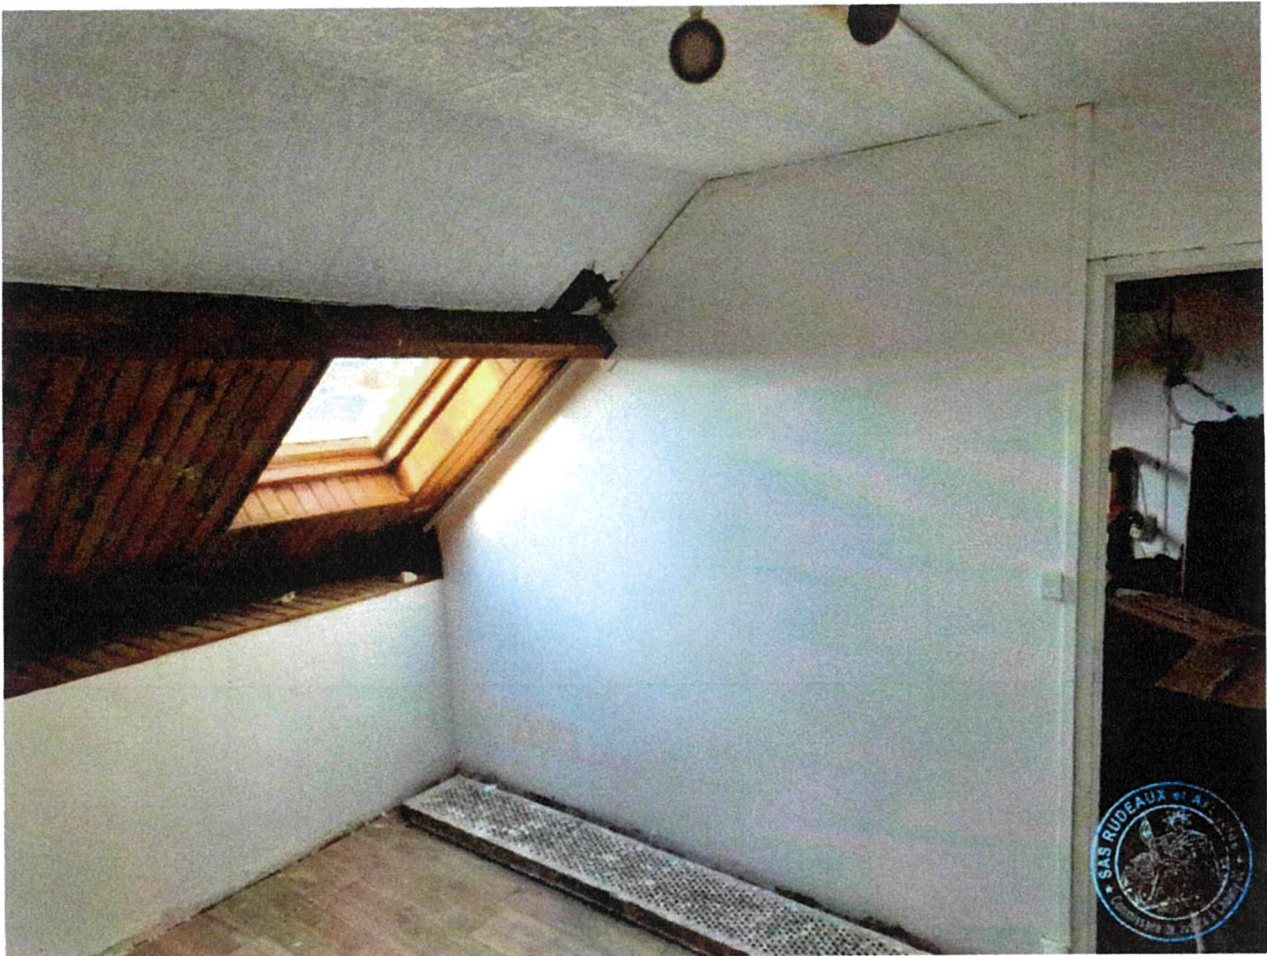
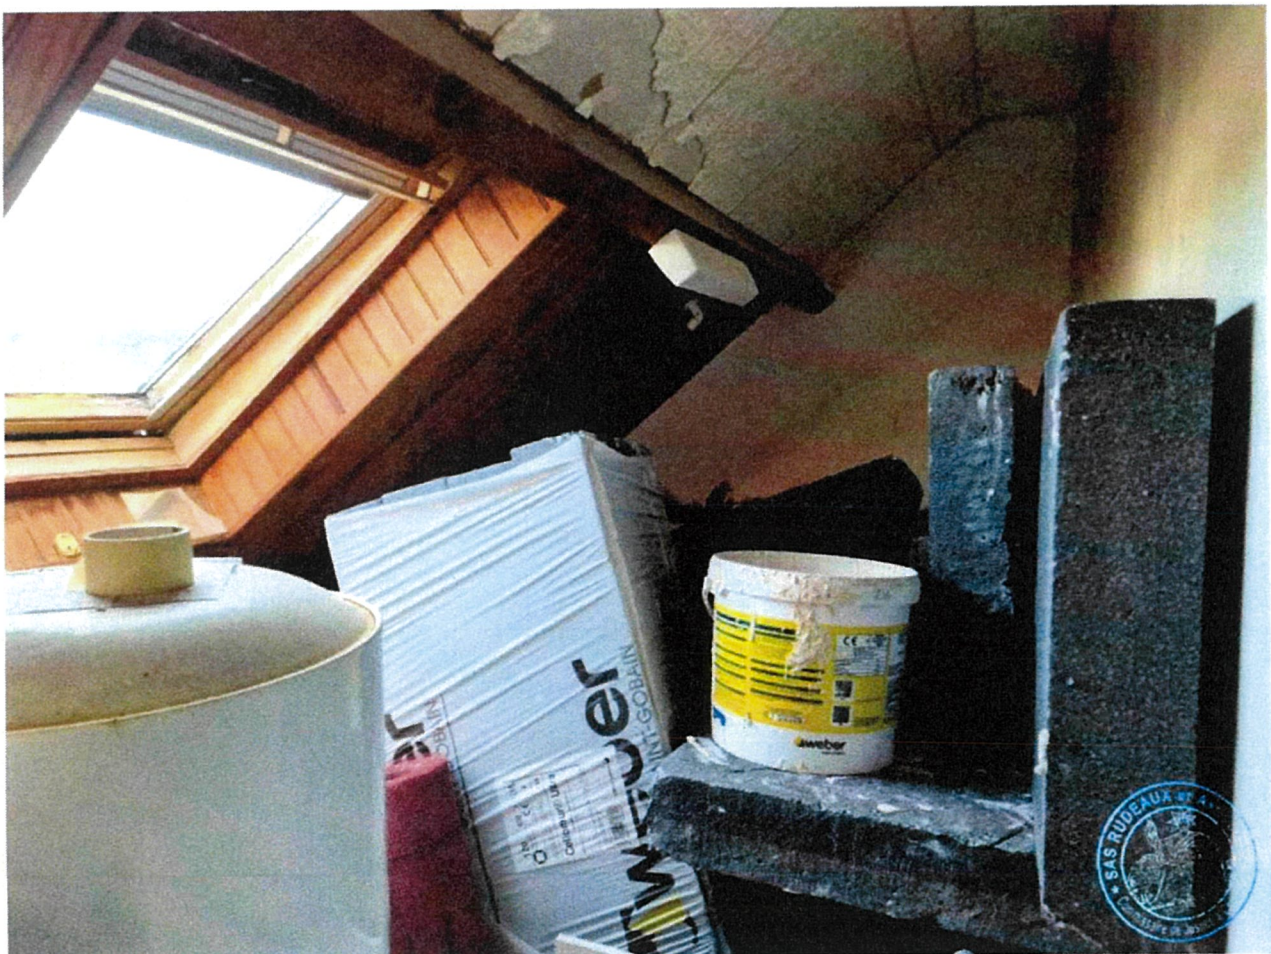
**LOGEMENT ETAGE 2 (photographies n°29 à 34) :**

Une porte d'une extrême vétusté et en mauvais état, aux poignées porcelaine d'après-guerre.

Un escalier en bois composé de planches clouées et d'agglos. La montée d'escalier est couverte de frisettes en bois usagées. L'ensemble est très sale.

Un sol parquet en mauvais état et tâché, couvert de gravats, plâtre et rayés.

L'électricité ne présente aucune norme, fils électriques suspendus, baguettes électriques arrachées, distribution et alimentation en eau en attente côté salle d'eau.

Une partie de plafond près du Velux est perforée, laissant apparaître une ancienne laine de verre et la toiture.

Parties de murs à l'état brut, polystyrène, plafond arraché, soupente, frisettes usagées et un Velux dont les montants de bois, dont les montants sont usés et pourris.

Ce logement ne présente aucune commodité, absence de radiateur, une rénovation sans nul doute a été commencée.

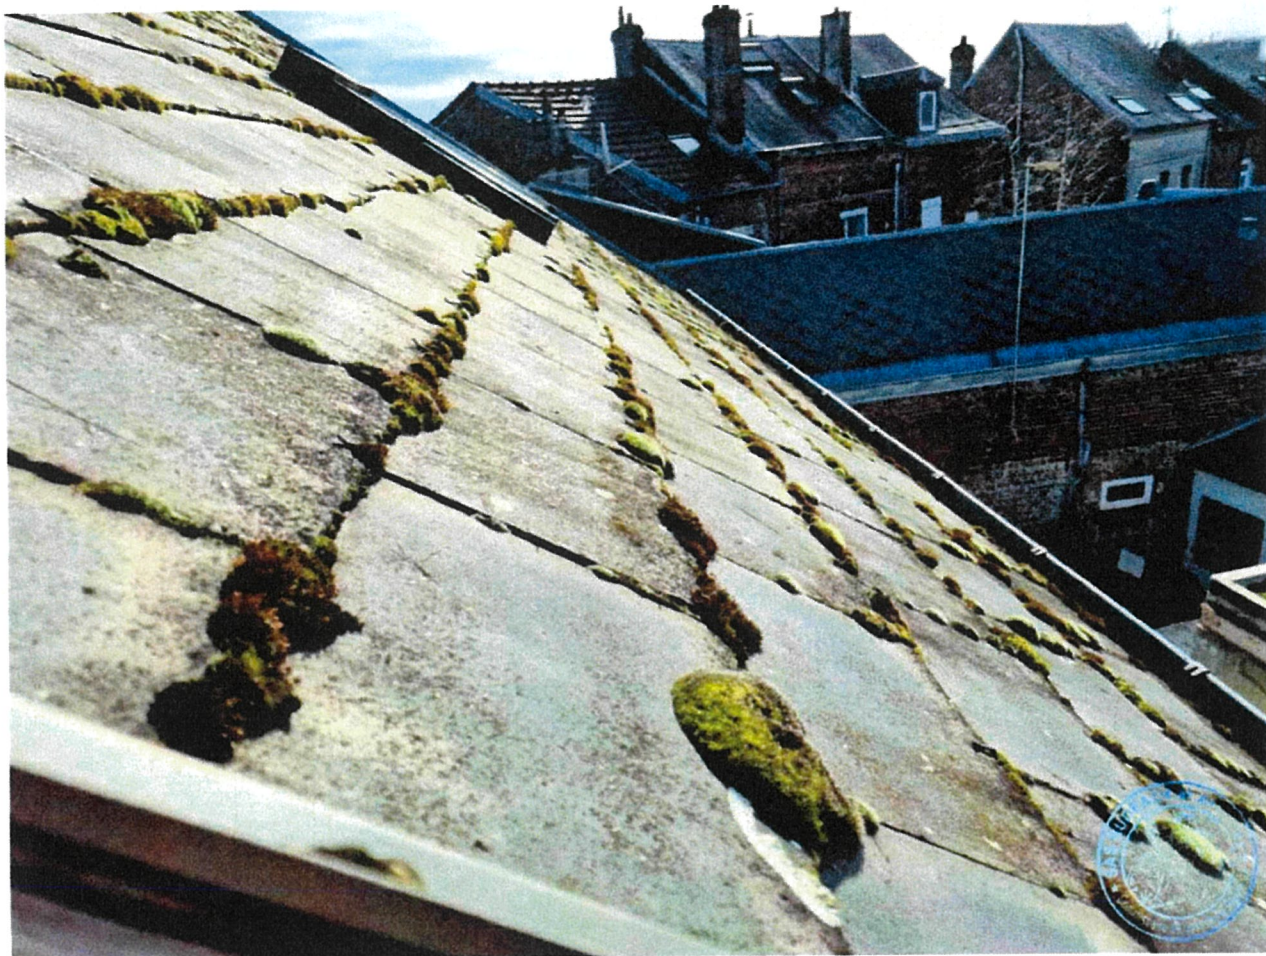
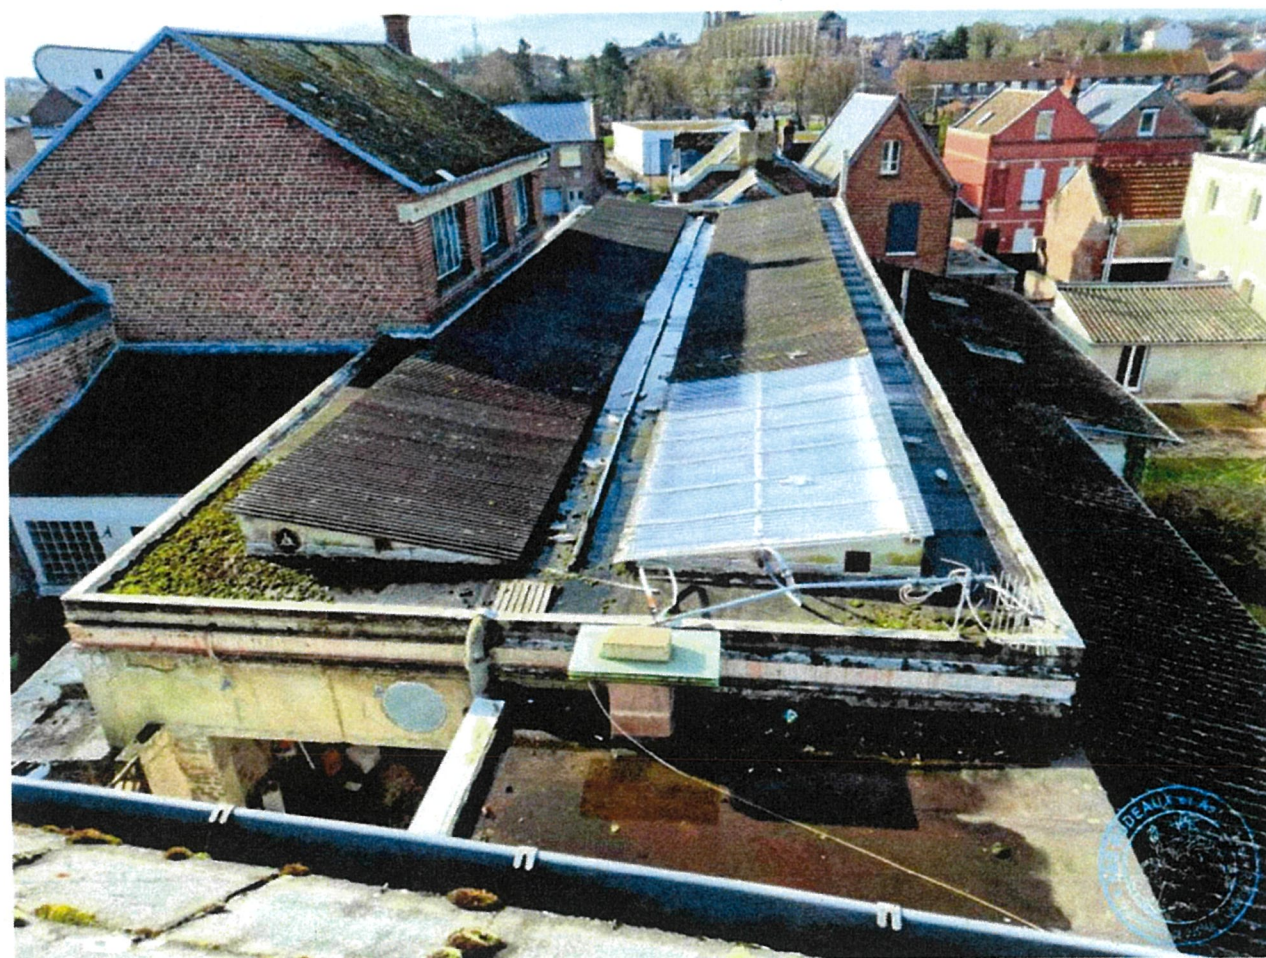
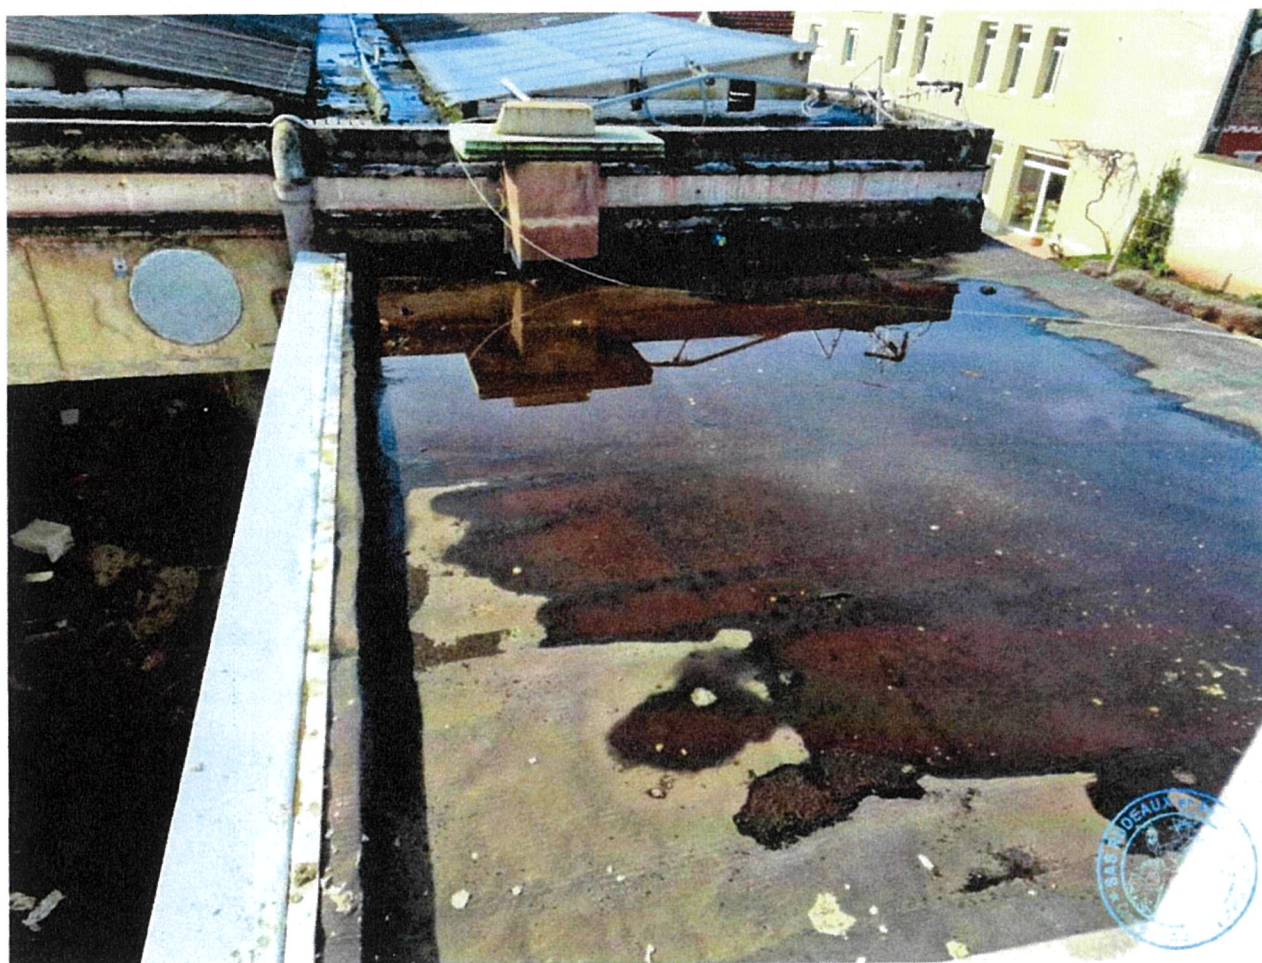
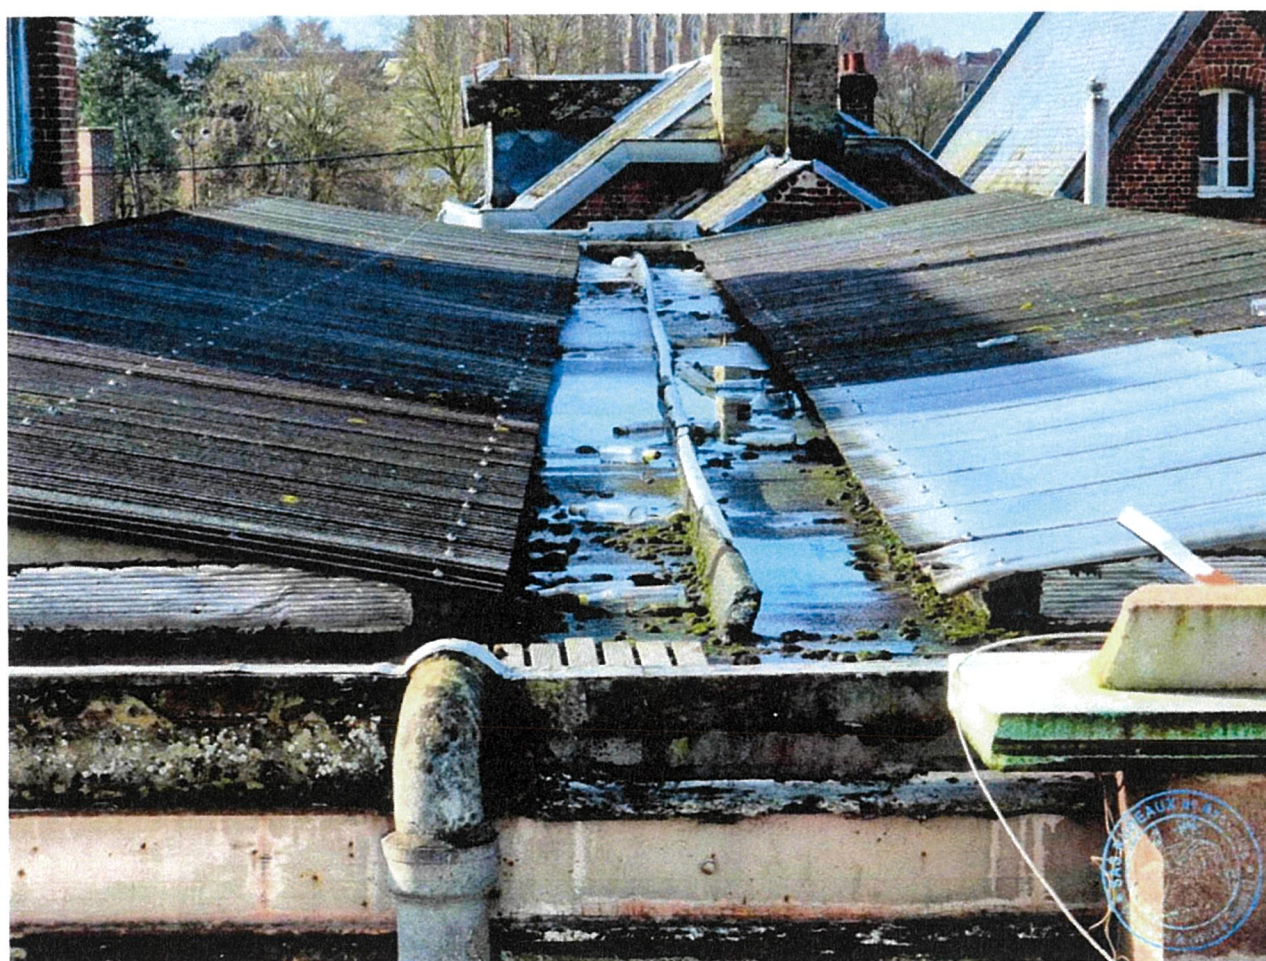
**Toiture immeuble (photographies n°35 à 38) :**

La toiture de la partie habitation est composée de dalles ardoises couvertes de mousse et usées.

Cette terrasse est couverte d'un revêtement isolant sur lequel reposent des déchets, cailloux, végétaux morts où il existe une grande rétention d'eau.

Je constate que le toit plat est couvert d'une toile goudronnée en mauvais état, elle-même couverte de mousse de rétention d'eau et également de déchets bouteilles de verre. Au fond, un trou.

Le diagnostiqueur, Monsieur BUREAU, me déclare que la toiture de l'immeuble est en ardoise fibro amiantée.
