Dossier : 4230777

## **PROCES-VERBAL DE DESCRIPTION DU BIEN SAISI**

**Département de LA MANCHE**  
**Commune de CHERBOURG-OCTEVILLE (50100)**  
**5 Impasse Lejuez**

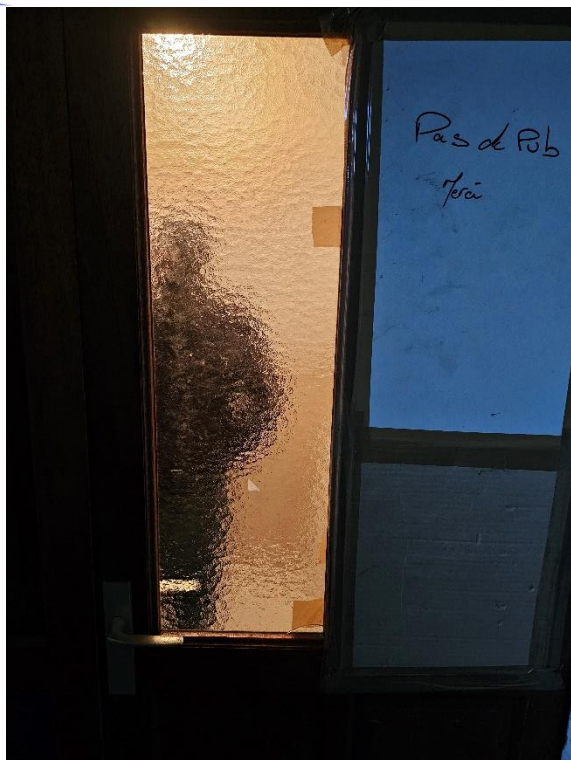
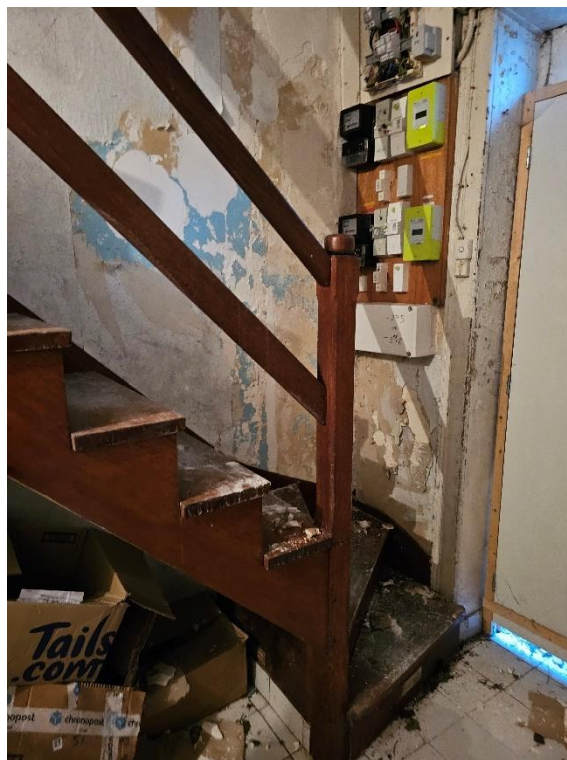
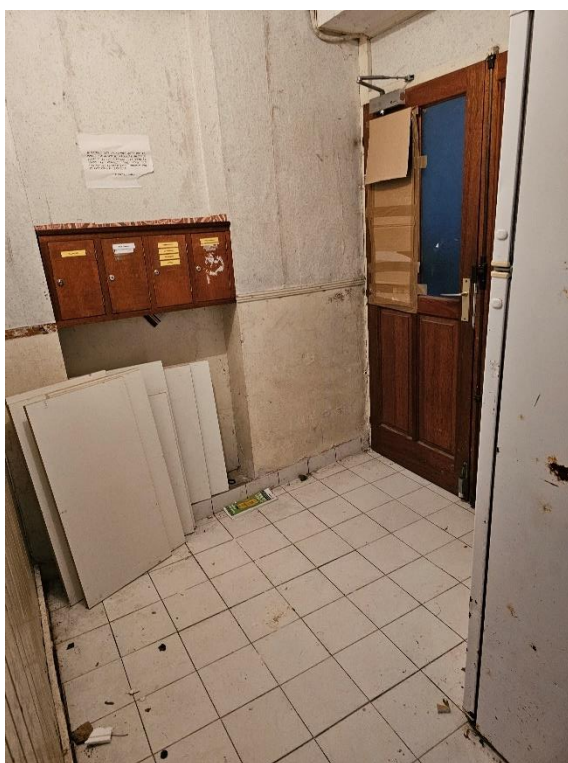
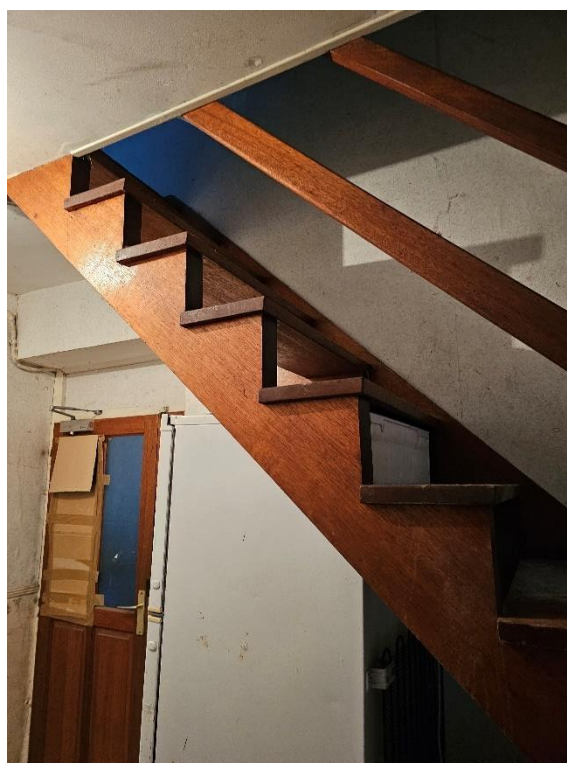
**Hall entrée**

Le plafond de ce hall est peint en blanc. Je relève un trou à ce niveau.

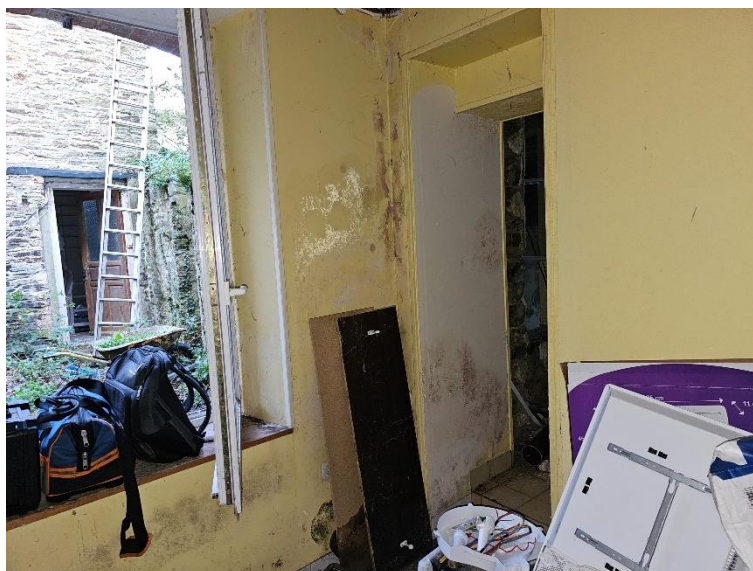
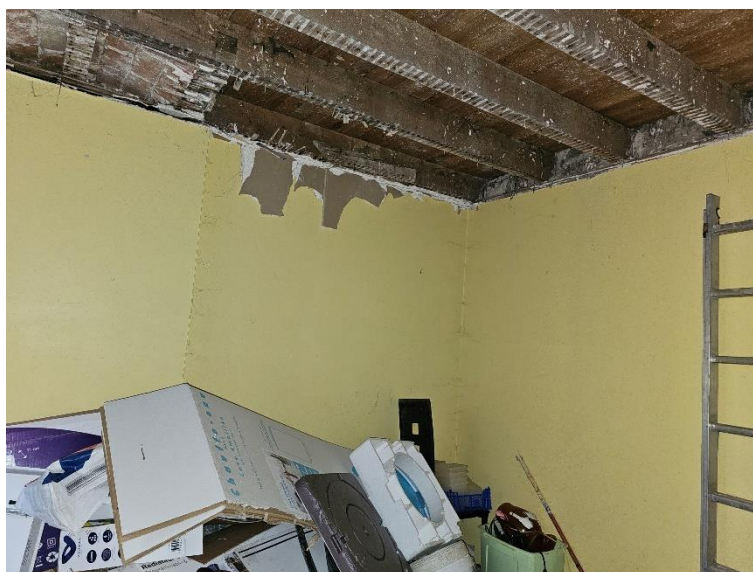
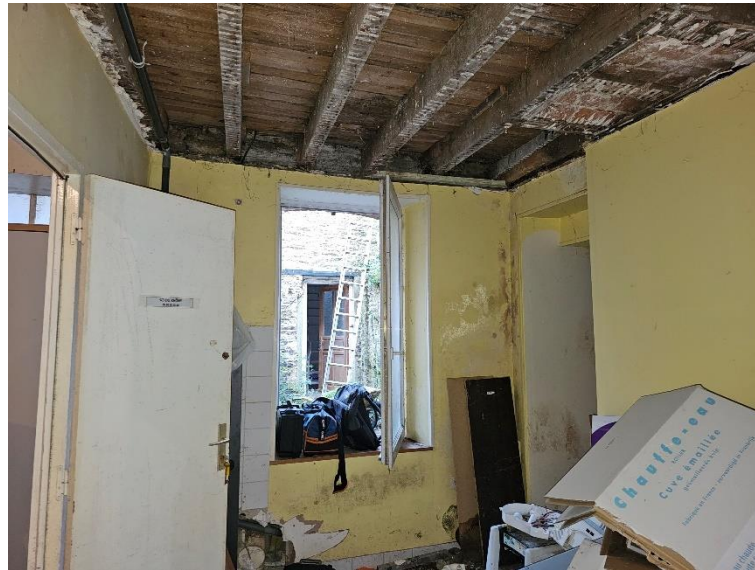
### Première pièce sur le côté

Le plafond est constitué d'un plancher bois en mauvais état.

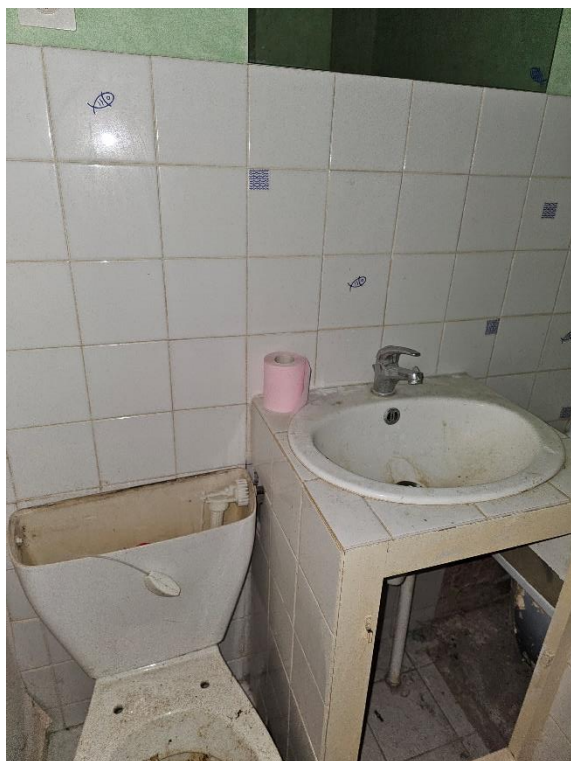
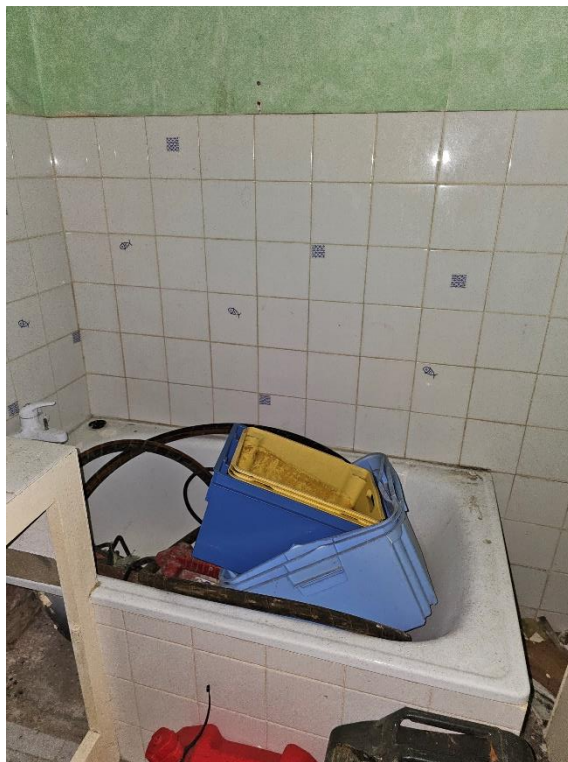
### Salle de bain

Le tout en mauvais état.

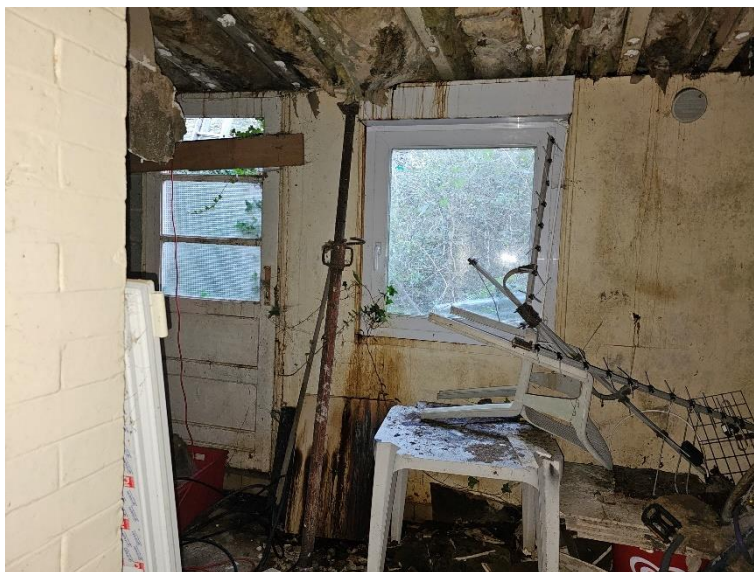
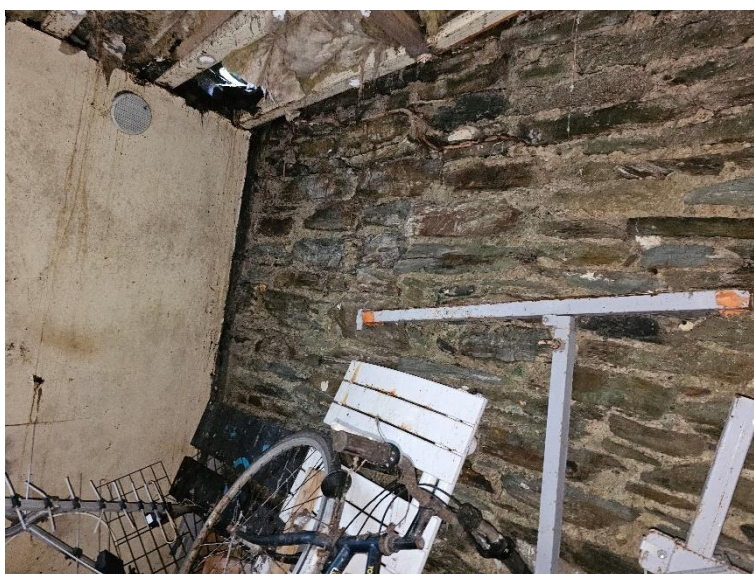
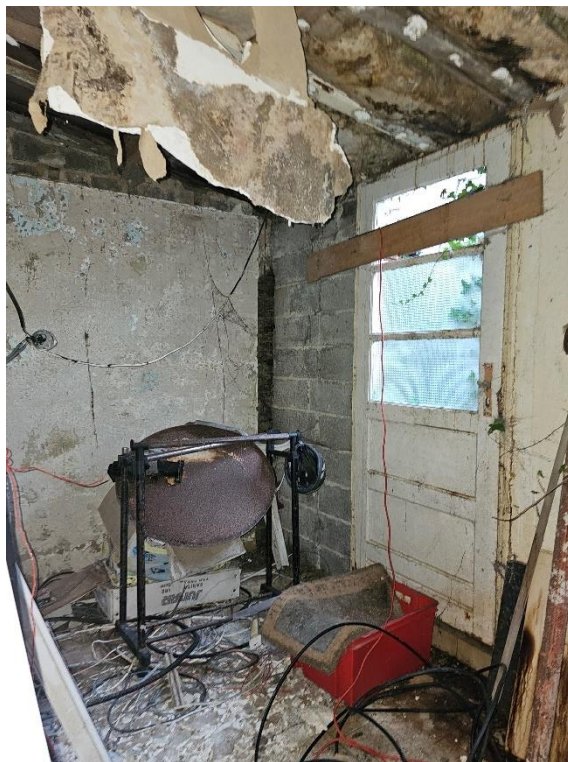
### Petite véranda

Petite véranda en très mauvais état.

Toiture en mauvais état.

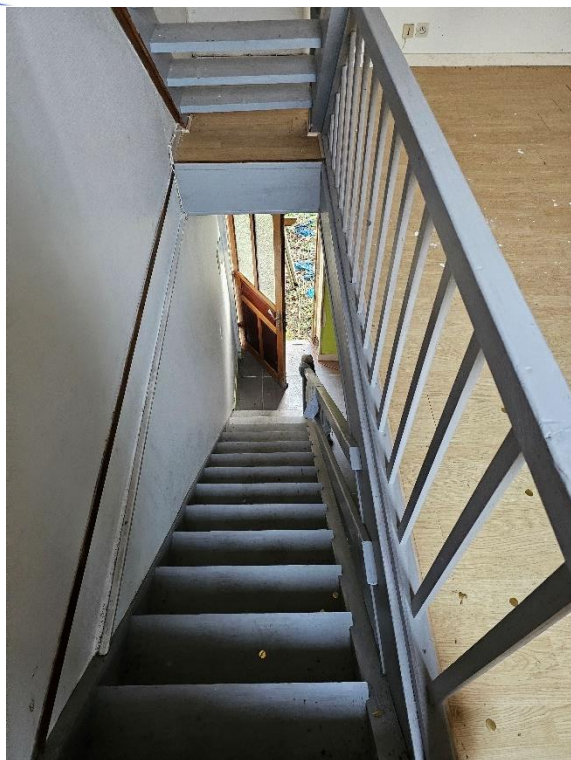
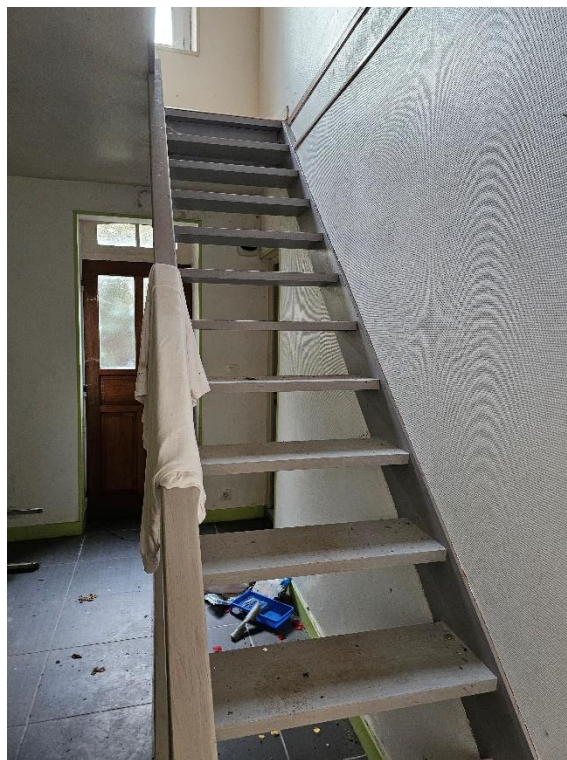
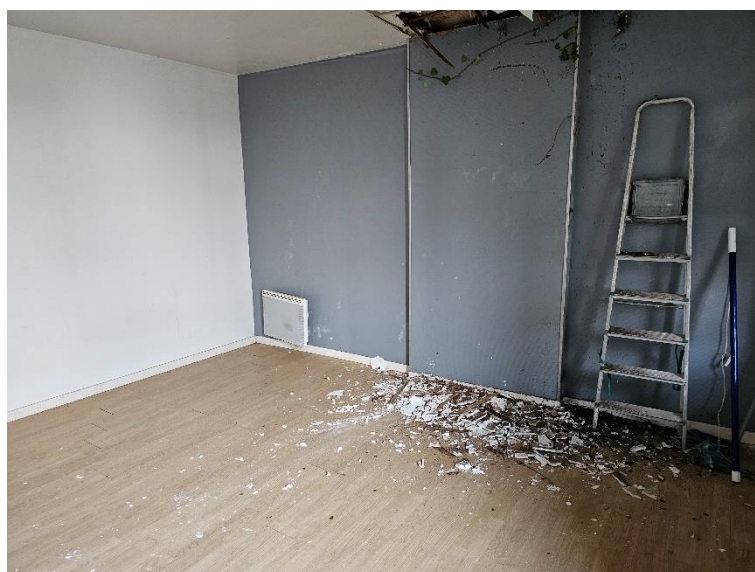
### **Premier étage**

Le plafond peint en blanc a subi une dégradation à ce niveau.
