Objet : **Diagnostic du bien situé au :**

5, passage Lejuez - 1er Etage  
Cherbourg  
50100 CHERBOURG EN COTENTIN  
immeuble non copro

# Synthèse Dossier de Diagnostic Technique

Réf. : DIA-MRE02-2402-004

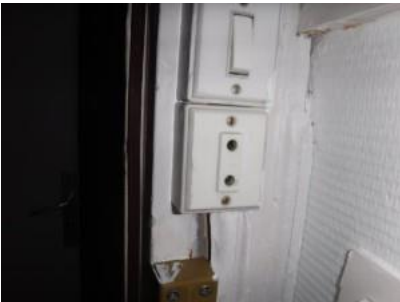
| Points à examiner | Libellé des points de contrôle vérifiés * | Commentaires | Observations | Domaine conclusion ** |
|---|---|---|---|---|
| Installation de mise à la terre | Présence | Certaines prises de courant ne comportent pas de contact de terre.<br> | Un(des) socle(s) de prise(s) de courant ne comporte(nt) pas de broche de terre.<br>La broche de terre doit être un élément métallique situé sur chaque prise électrique.<br>Une mesure compensatoire est correctement mise en œuvre : le circuit est protégé par un dispositif à courant différentiel-résiduel à haute sensibilité 30mA. Une mesure compensatoire est une mesure qui permet de limiter un risque de choc électrique lorsque les règles fondamentales de sécurité ne peuvent s'appliquer pleinement pour des raisons soit économiques, soit techniques, soit administratives. Techniquement, elle ne peut | 2 |

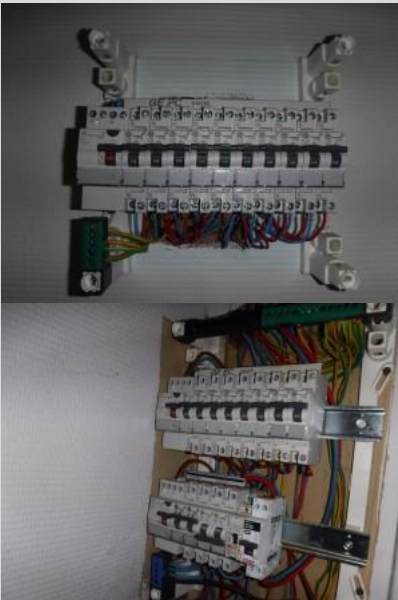
| Dispositif de protection contre les surintensités adaptées à la section des conducteurs sur chaque circuit | Adéquation entre courant assigné (calibre) ou de réglage et section des conducteurs | <p>Au moins un circuit est composé de conducteurs de section insuffisante.</p> | <p>être une solution pérenne.</p> <p>Le courant assigné (calibre) de la protection contre les surcharges et courts-circuits d'un ou plusieurs circuits n'est pas adapté à la section des conducteurs correspondants. Les dispositifs de protection doivent avoir des dimensions adaptées pour un bon fonctionnement.</p> | 3 |

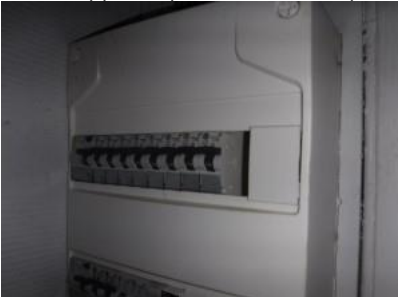
| Matériels présentant des risques de contact direct avec des éléments sous tension | Présence | <p>L'enveloppe de protection n'est pas en place.</p> | <p>L'enveloppe du matériel est manquante ou détériorée. Les protections électriques doivent être entières et non dégradées pour que les occupants soient en sécurité à tout instant.</p> | 5 |

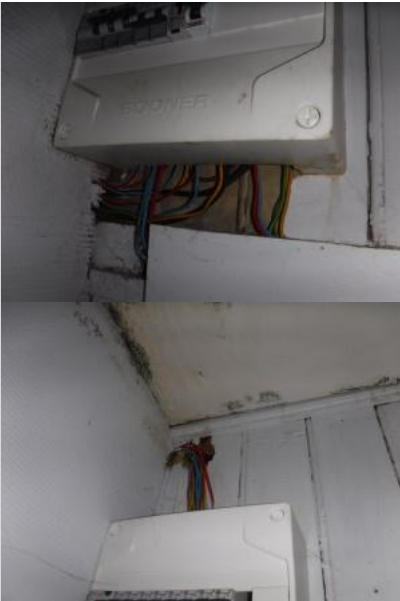
| | risques de contact directs : état mécanique du matériel | | jusqu'à sa pénétration dans le matériel électrique qu'il alimente.<br>Tous les fils électriques doivent être totalement inaccessibles. | |
