Notre référence : DIA-MRE04-2402-005

Objet : **Diagnostic du bien situé au :**

5 Impasse Lejuez - RDC  
50100 CHERBOURG EN COTENTIN  
Appartement

# Synthèse Dossier de Diagnostic Technique

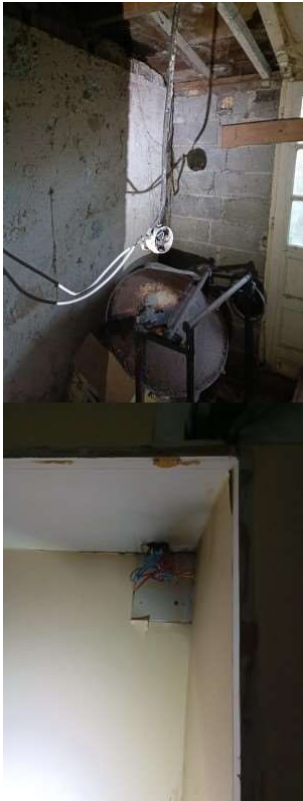
| Points à examiner | Libellé des points de contrôle vérifiés * | Commentaires | Observations | Domaine conclusion ** |
|---|---|---|---|---|
| Matériels présentant des risques de contact direct avec des éléments sous tension | Présence | Prise non fixée au mur.<br>Prise endommagée<br>Conducteurs accessibles | L'enveloppe du matériel est manquante ou détériorée.<br>Les protections électriques doivent être entières et non dégradées pour que les occupants soient en sécurité à tout instant. | 5 |

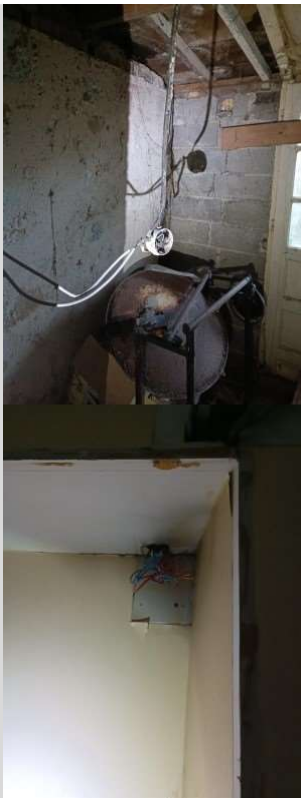
| Matériels présentant des risques de contact direct avec des éléments sous tension | Mise en œuvre | <p>Présence de dominos</p> <p>Présence de conducteurs nus</p> | <p>L'installation électrique comporte une(des) connexion(s) avec une(des) partie(s) active(s) nue(s) sous tension accessible.</p> <p>Les parties conductrices des éléments électriques doivent être inaccessibles pour que les occupants soient en sécurité à tout instant.</p> | 5 |

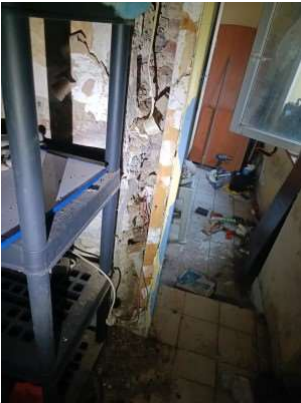
| Matériels présentant des risques de contact direct avec des éléments sous tension | Matériels présentant des risques de contact directs : fixations<br>Matériels présentant des risques de contact directs : état mécanique du matériel | Présence de conducteurs isolés non placés dans des conduits, goulottes ou plinthes en matière isolante jusqu'à pénétration dans l'appareil isolant. | Un(des) conducteur(s) isolé(s) n'est(ne sont) pas placé(s) sur toute sa(leurs) longueur dans un conduit, une goulotte, une plinthe ou une huisserie, en matière isolante ou métallique, jusqu'à sa pénétration dans le matériel électrique qu'il alimente.<br>Tous les fils électriques doivent être totalement inaccessibles. | 5 | |
