## DOSSIER DE DIAGNOSTICS TECHNIQUES

**Référence : FONDS COMMUN DE TITRISATION HUGO CREANCES IV EQUITIS  
GESTION\_24.09.253311**

Bien : Appartement 1er étage  
Adresse : 16 Grande Rue  
25190 SAINT-HIPPOLYTE  
Numéro de lot : 3  
Référence Cadastre : 000AH - 0160

## CONSTAT DE RISQUE D'EXPOSITION AU PLOMB EN PARTIES PRIVATIVES

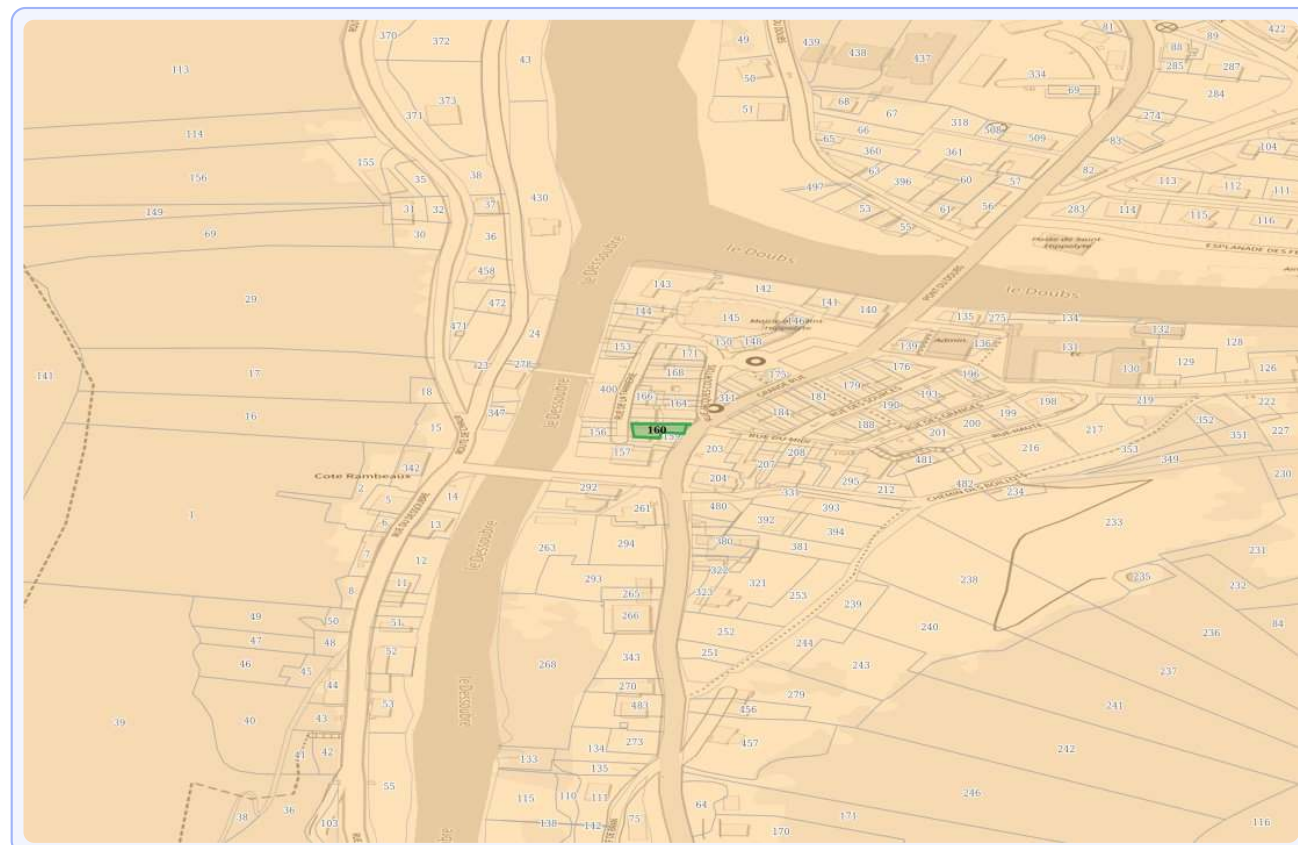
## PPRN - MOUVEMENT DE TERRAIN - ARGILES

Moyen

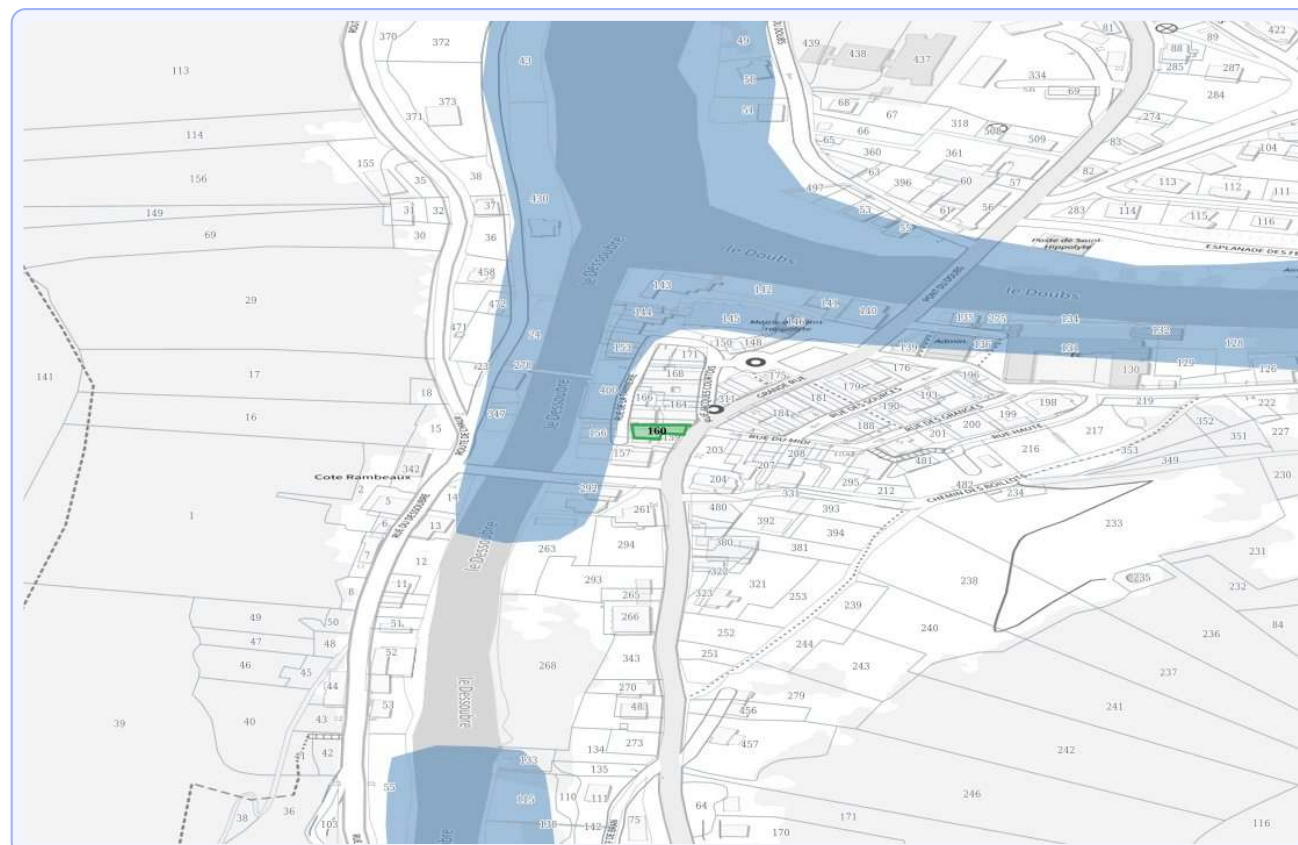
## PPRN - INONDATION

Non concerné

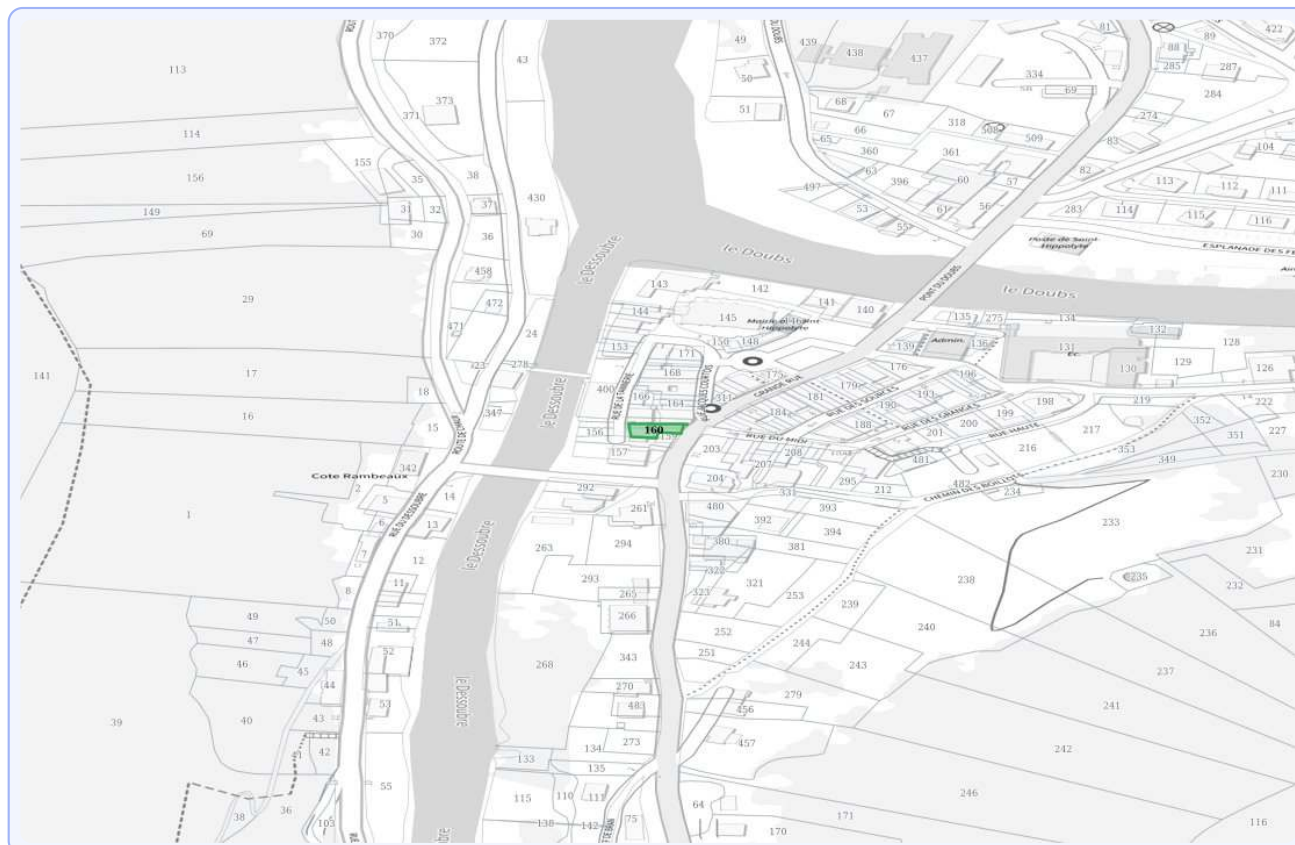
## DÉBROUSSAILLEMENT

Non concerné
