**Affaire : BNP PARIBAS PERSONAL FINANCE / SCI LA GATOUNIERE**

## **DECLARATION**

# PROCES VERBAL DE DESCRIPTION COMPLEMENTAIRE suite à effractions

**Maison située 1090 Avenue du Maréchal Juin**

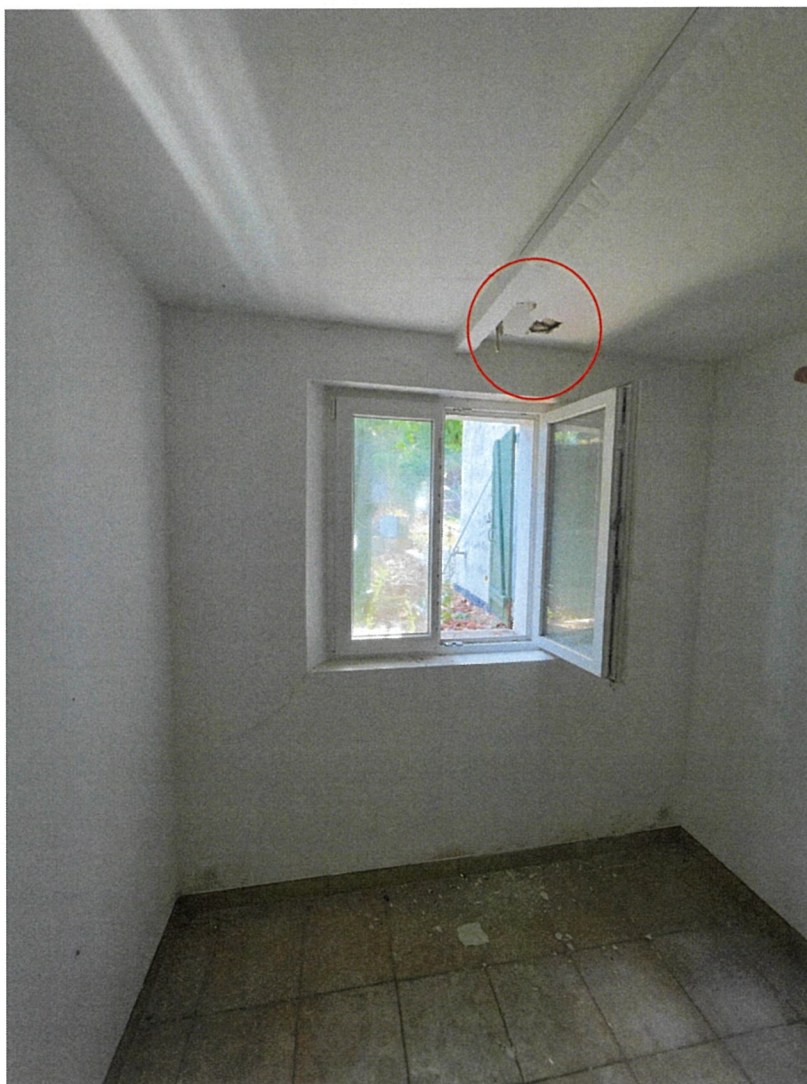
Monsieur BURG me déclare que les squatteurs ont essayé de pénétrer par le toit de la maison, au-dessus de l'une des chambres puis par la fenêtre, endommageant le plafond et le système d'ouverture à bascule de la fenêtre.

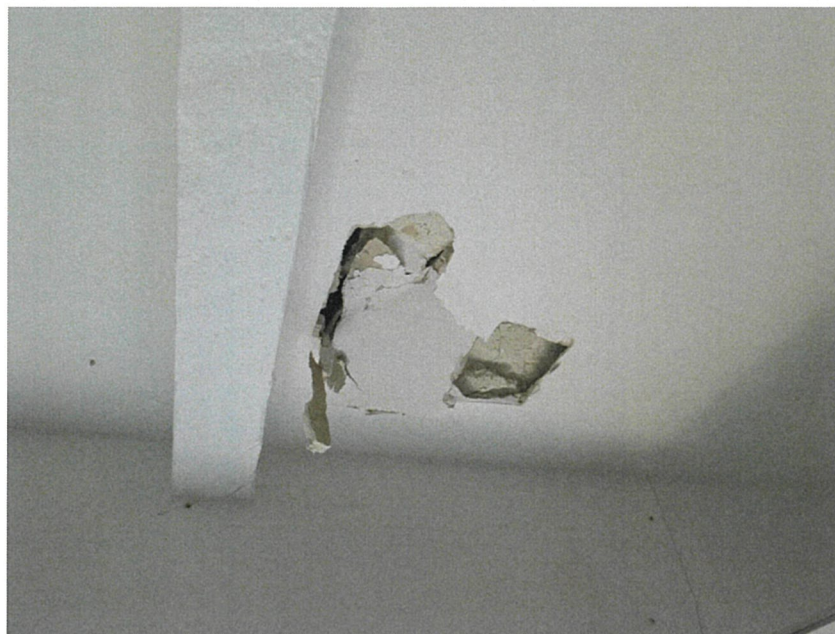
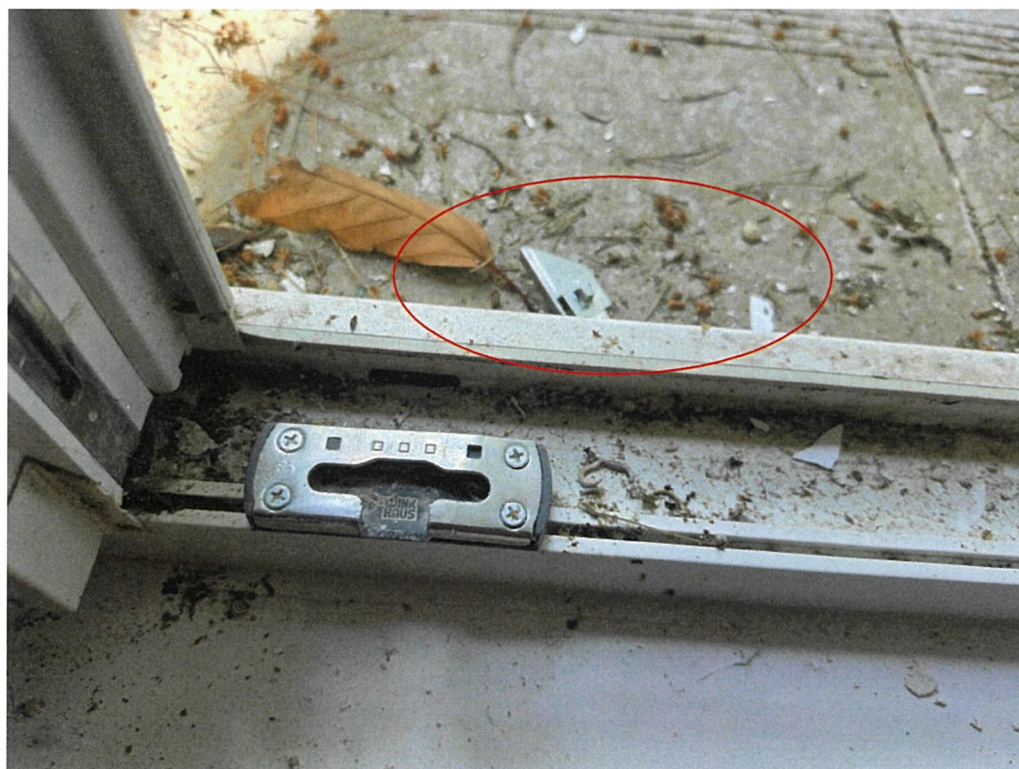
De même, dans la cuisine, le plafond est noirci et recouvert de moisissures.

Monsieur BURG m'indique que les squatteurs ont retiré des tuiles pour essayer de pénétrer dans la maison, créant des problèmes d'étanchéité du plafond.

La fenêtre a également été fracturée et ne ferme plus.

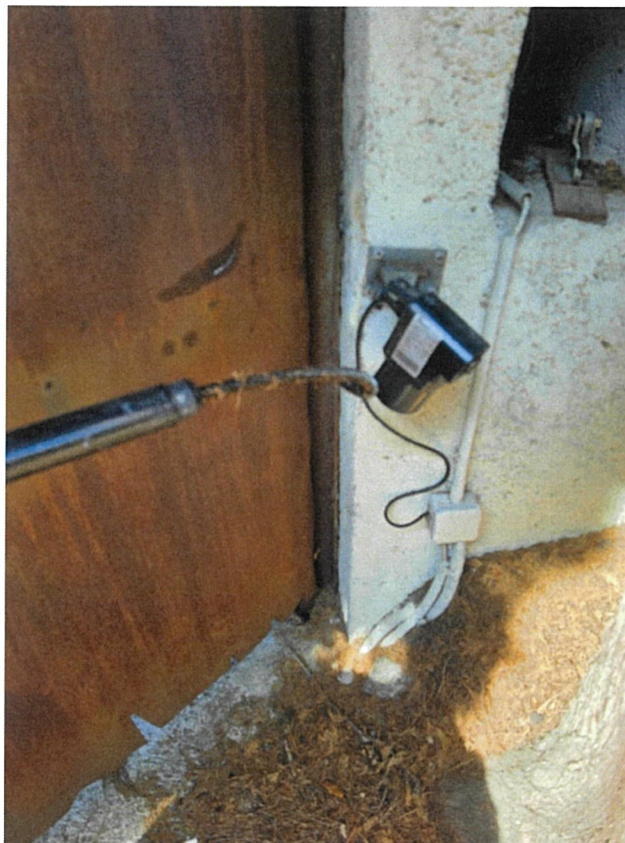
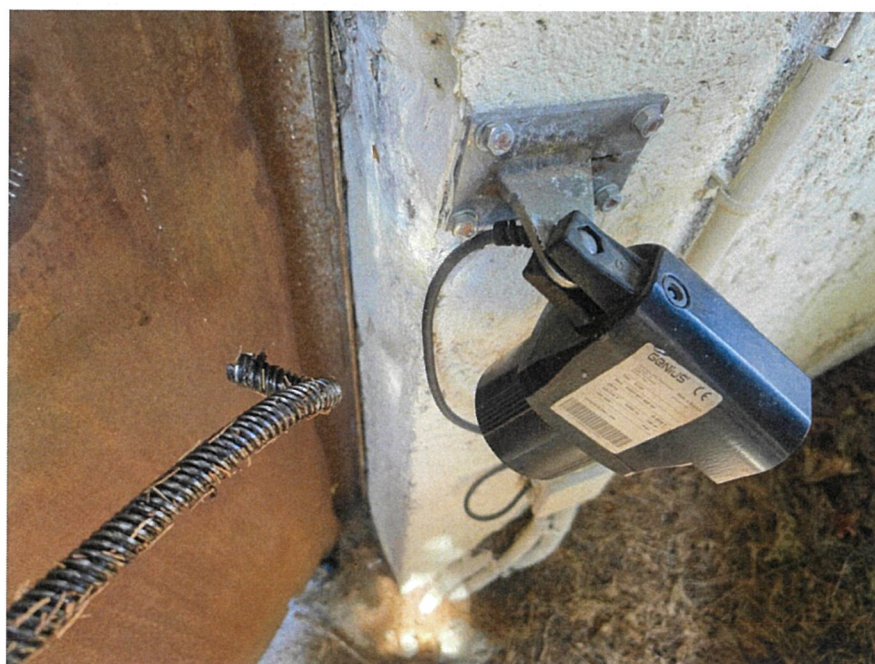
Le grillage situé côté Ouest, à droite du portail, est plié.

Le bras d'ouverture automatique de la porte du portail, côté gauche est cassé.

La caméra de sécurité a été volée.

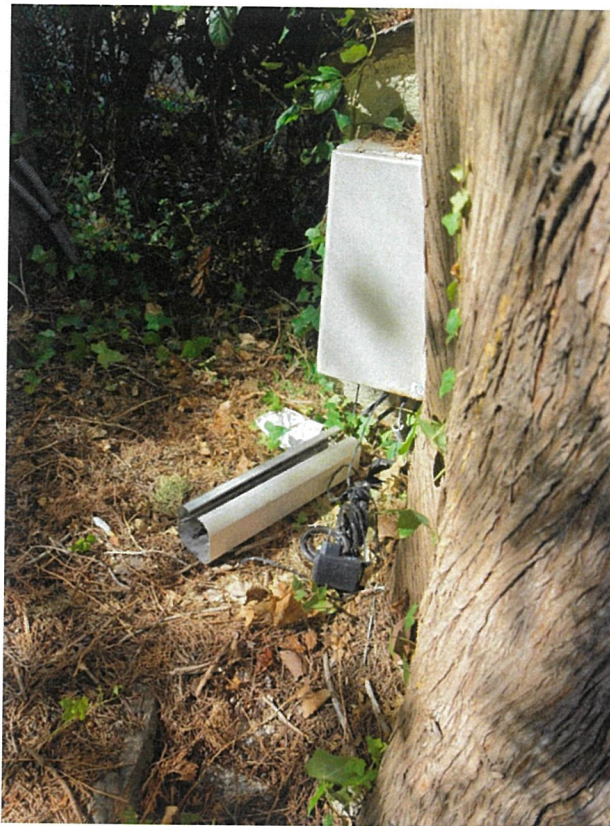
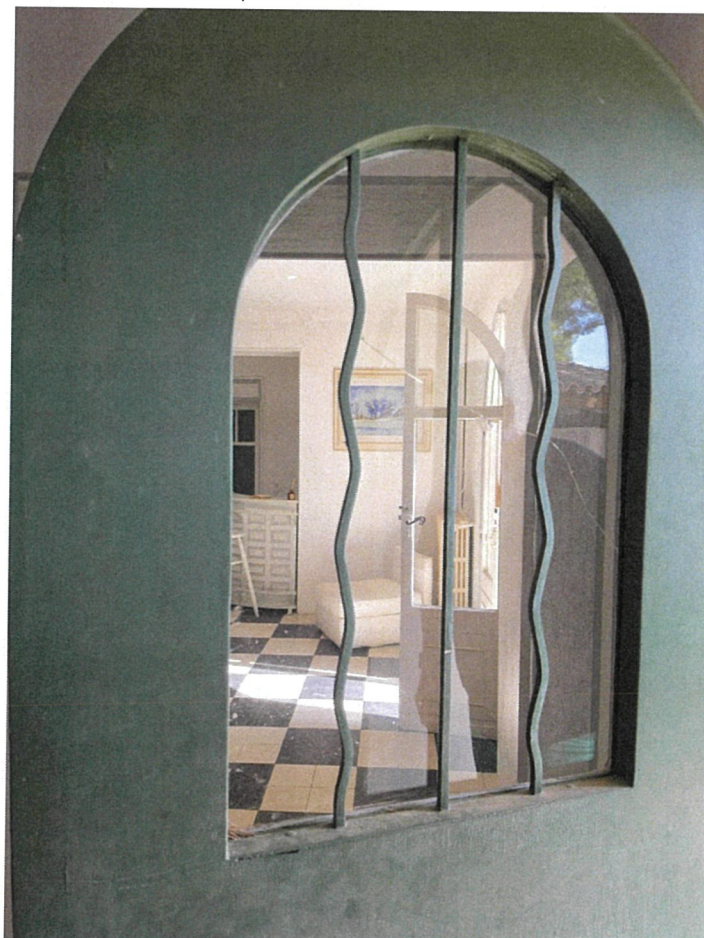
La fenêtre de la salle à manger côté Sud est fissurée tout comme la vitre de la porte d'entrée.

La porte fenêtre du salon côté Sud et le volet ont été fracturés.  
Des débris de verre sont visibles au sol.

L'alarme a été coupée et le détecteur de présence arraché.

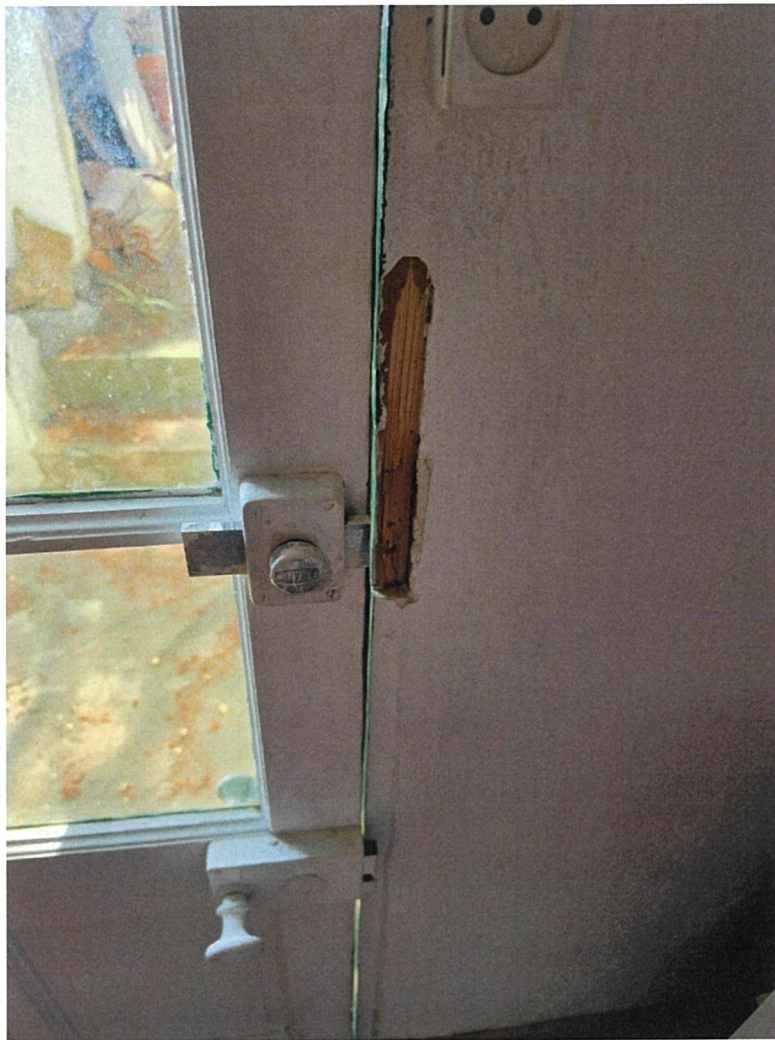
Le loquet de la porte fenêtre de la chambre accessible depuis l'extérieur est manquant et semble avoir été fracturé.

Le chambranle est cassé.
