PROCES VERBAL DESCRIPTIF

**PROCES-VERBAL
D'HUISSIER
DE
JUSTICE**

Que le délai de huitaine étant expiré il m'est requis de dresser le Procès-Verbal Descriptif du bien immobilier situé 36, Avenue du Général Leclerc 10300 SAINTE SAVINE cadastré AI 110 et 111 et décrit comme suit sur le commandement précité :

A SAINTE SAVINE (10) 36 Avenue Général Leclerc
Cadastrés AI 110 et 111

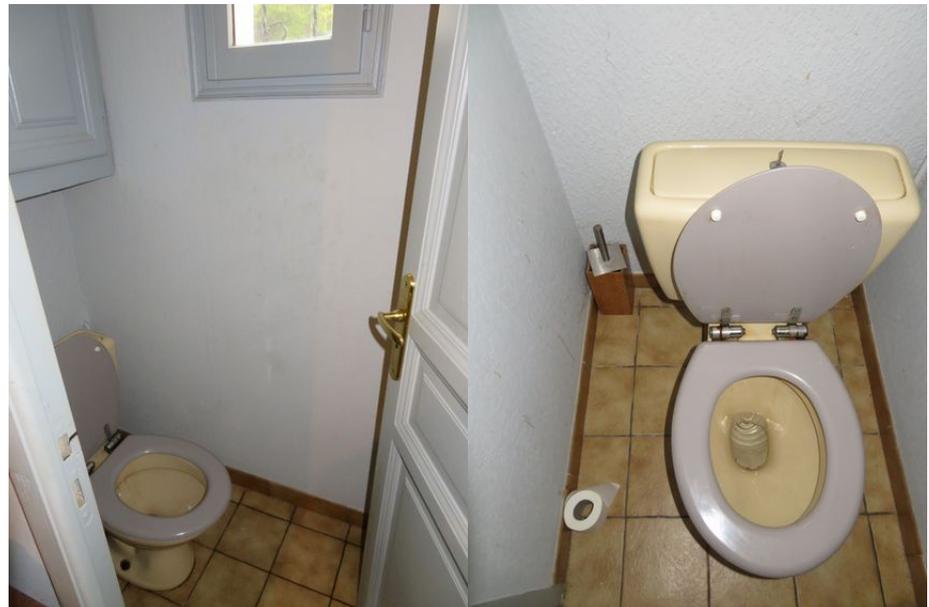
2)WC : (il se trouve à droite dans l'entrée) :

Il existe une petite fenêtre en bois, peinte, avec double vitrage, sans poignée, je constate l'absence de VMC.

Il existe un placard mural en hauteur au-dessus de la cuvette des WC dont il manque le bouchon de la chasse d'eau.

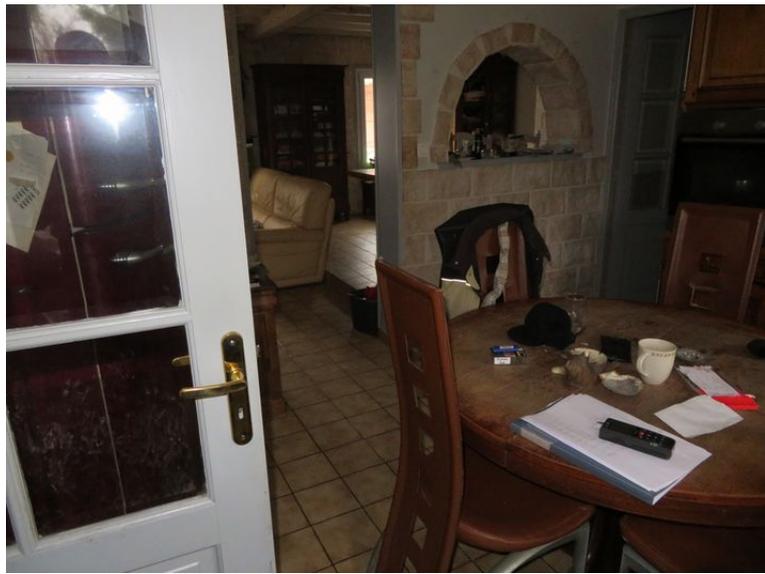
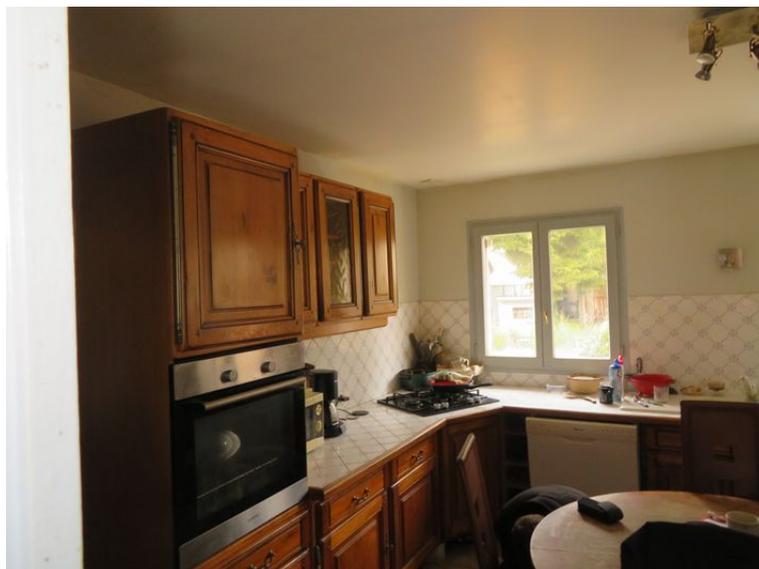
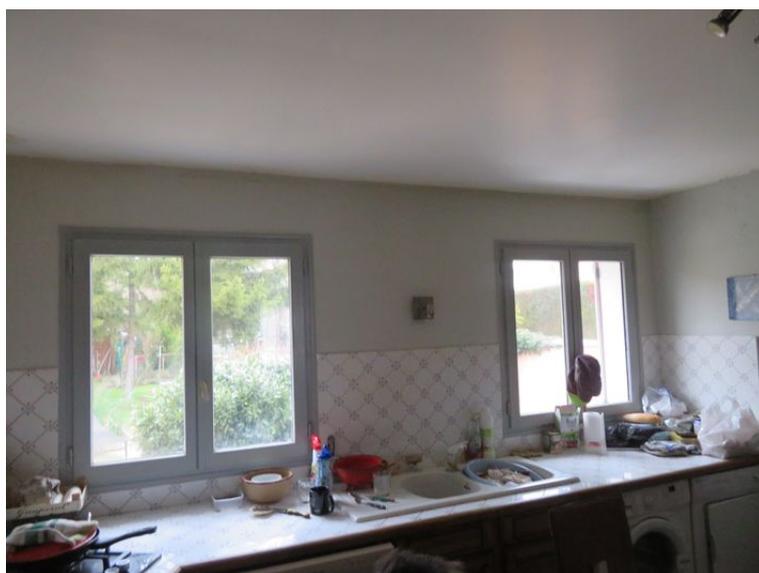
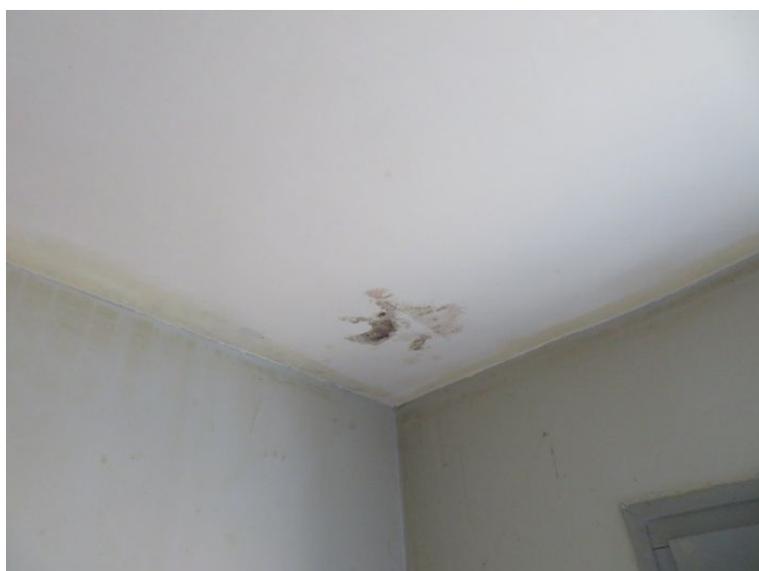
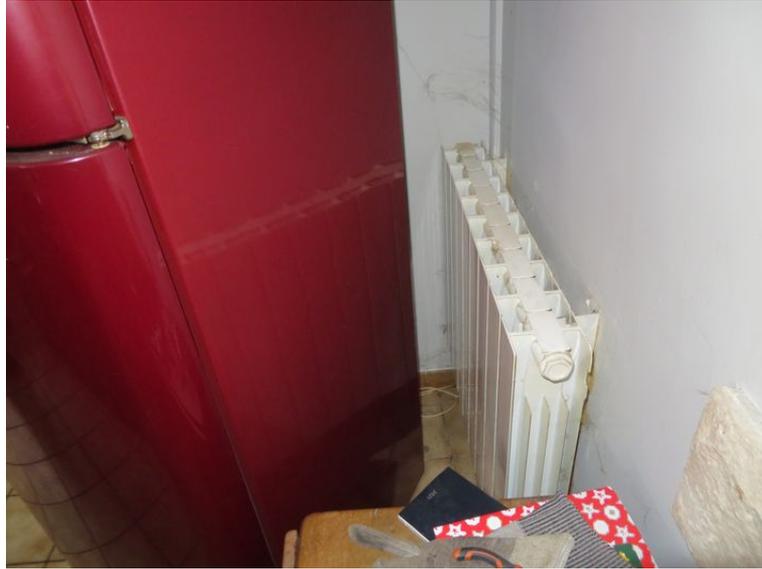
3) CUISINE :

On y accède de l'entrée par une marche en carrelage qui est cassée.

Je constate la présence de quelques traces d'infiltrations d'eau.

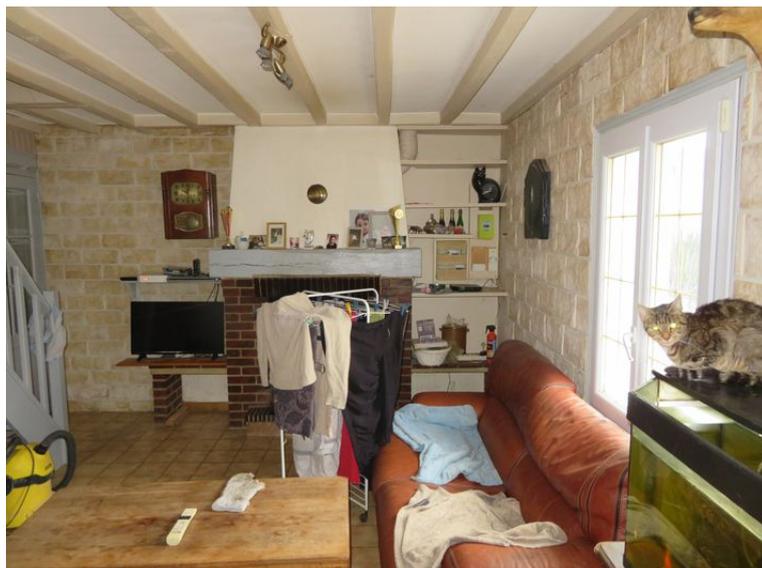
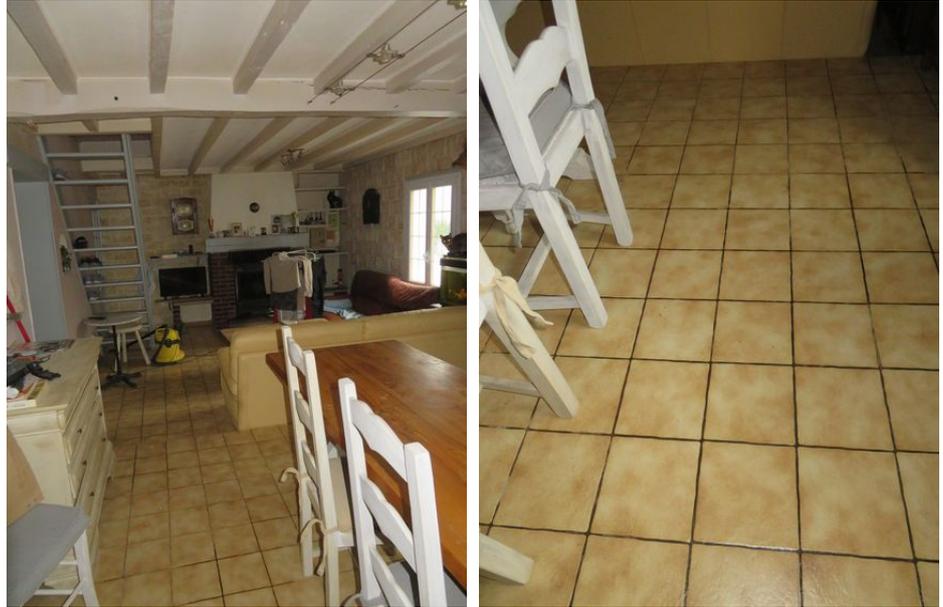
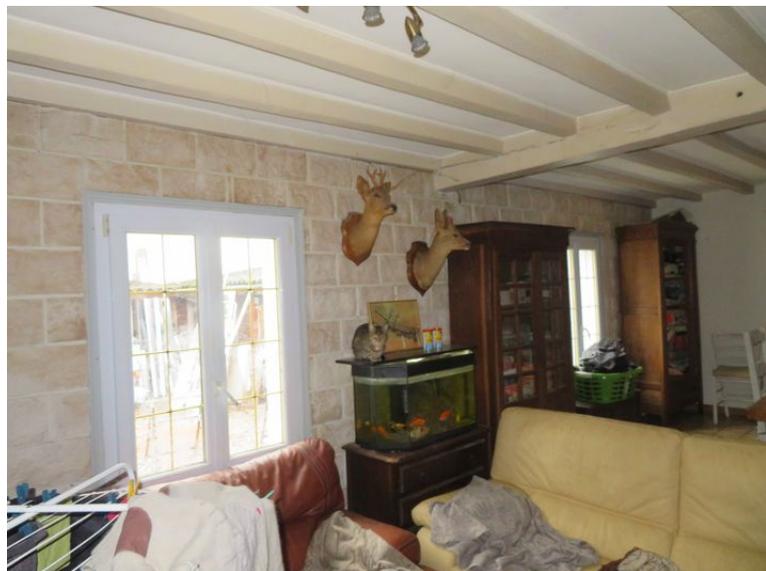
4) SALON / SEJOUR :

L'éclairage naturel est assuré par deux fenêtres à deux battants, en PVC et double vitrage, protégées chacune par deux volets en bois dont la peinture est ancienne et écaillée.

Je constate la présence d'une cheminée en briques avec poutre en bois et insert dont la vitre est cassée.

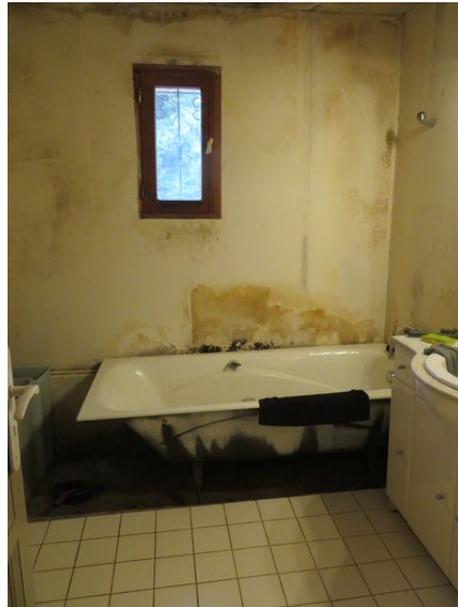
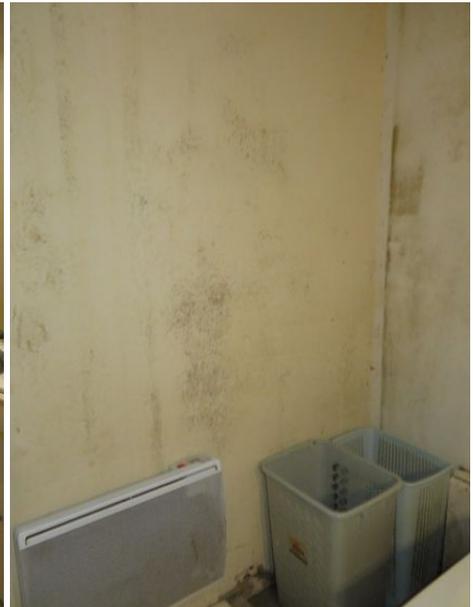
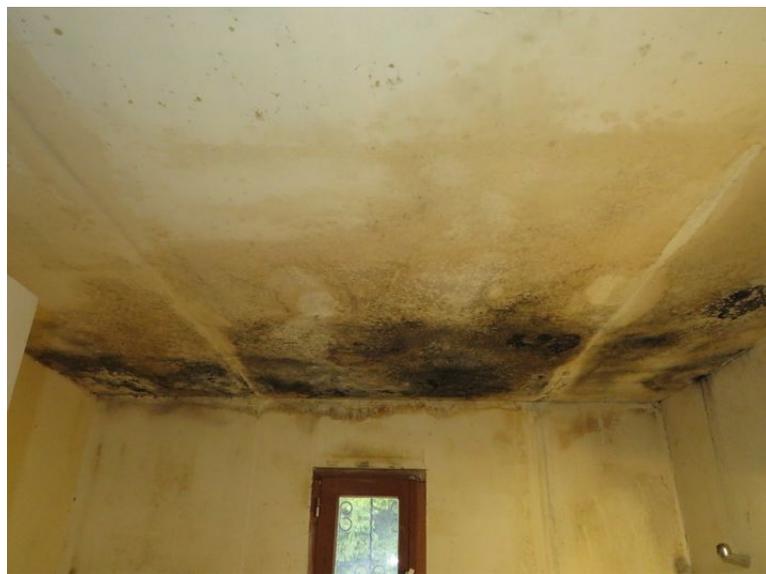
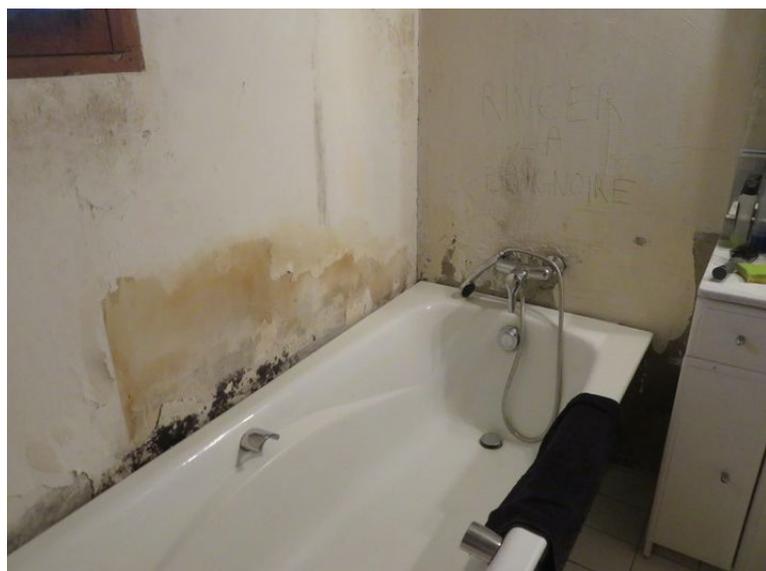
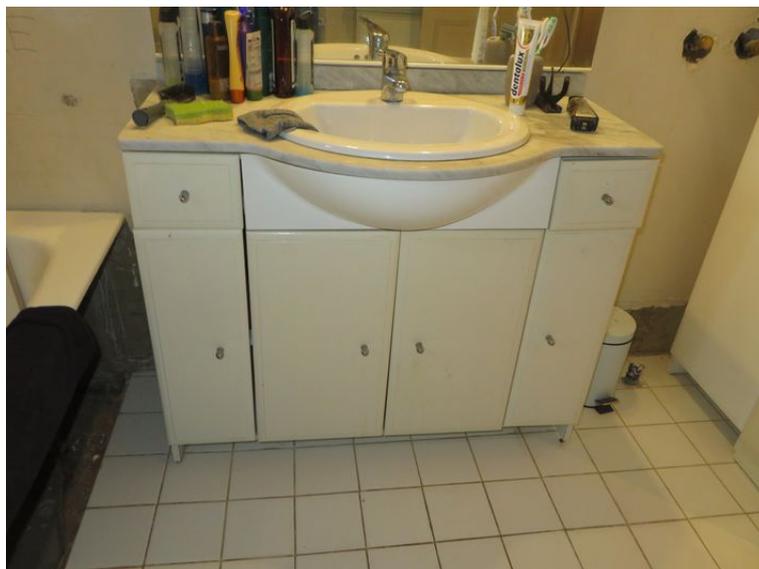
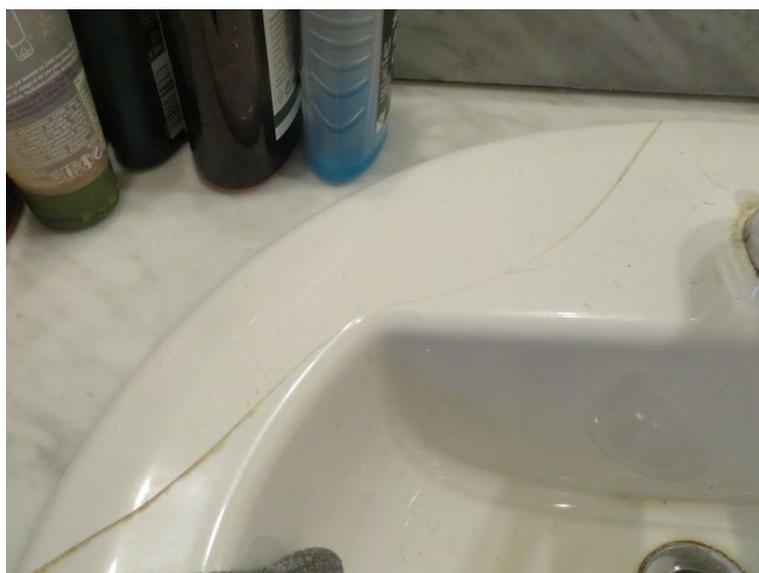
6)SALLE DE BAINS :

Le plafond est hors d'usage, déformé, noircis par les infiltrations.

Les murs sont peints, salis.

Je constate la présence d'une porte moulurée avec béquille double non fixée.

Un meuble vasque avec mitigeur et vasque fissurée, un miroir, deux spots et une attente pour douche dans le mur.

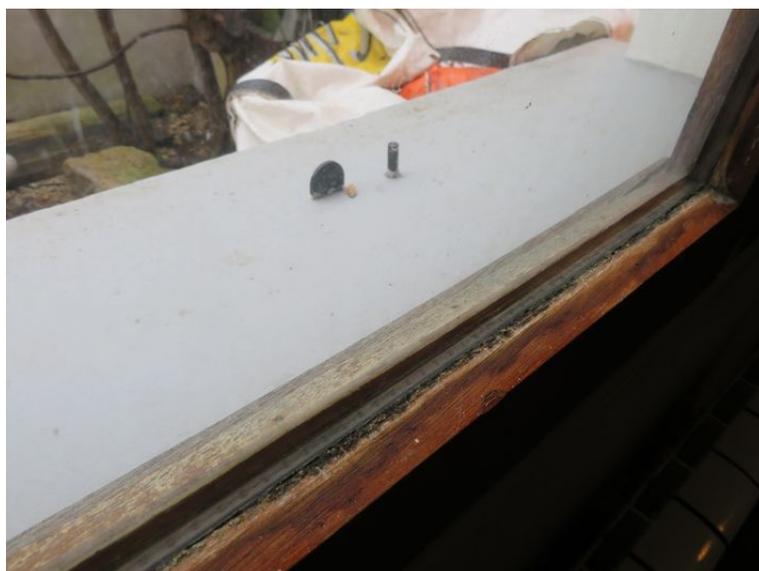
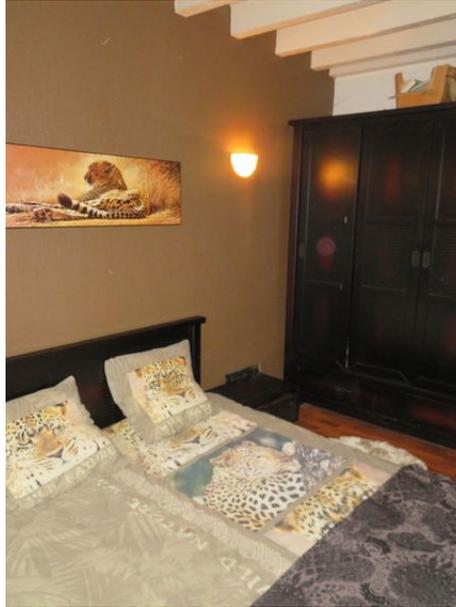
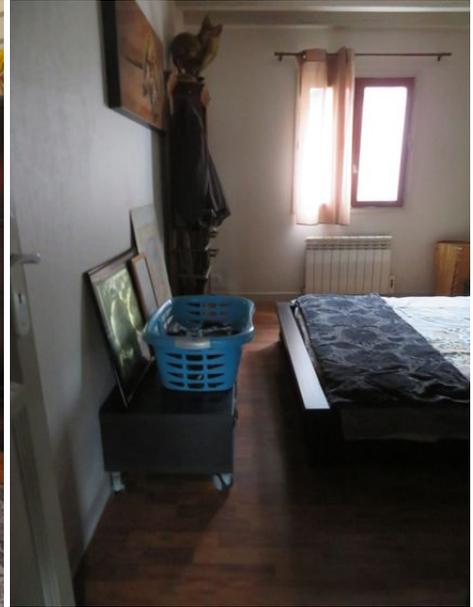
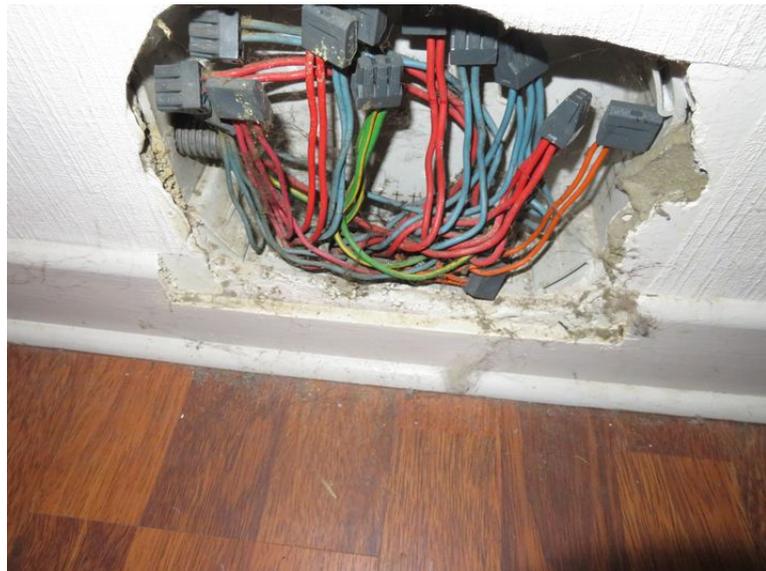
8)CHAMBRE N°3 :

Je constate la présence d'un trou situé derrière la porte d'entrée avec fil apparent. Il manque selon le propriétaire le capot d'une boîte de dérivation.

L'éclairage naturel est assuré par une fenêtre en bois, vétuste, avec double vitrage sans volet.

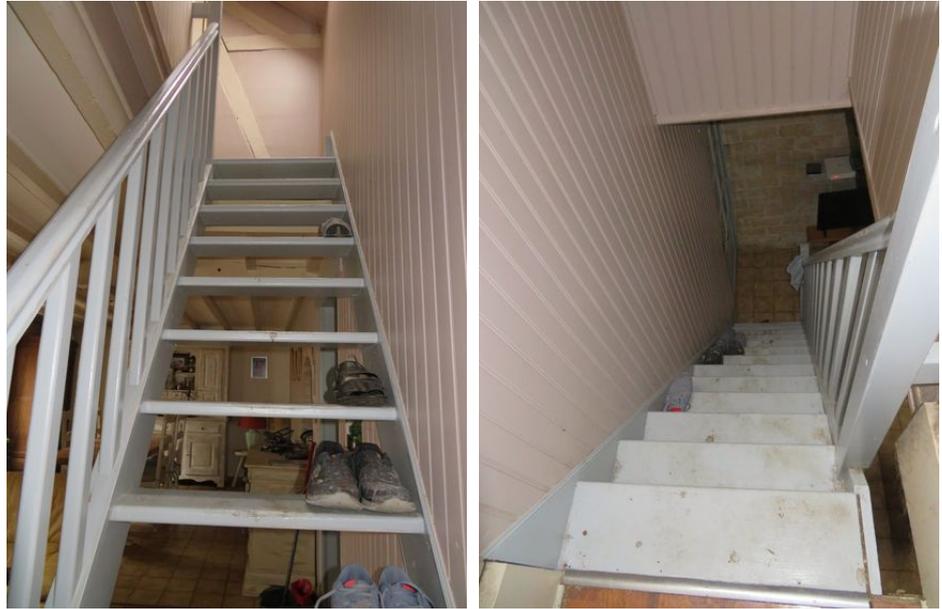
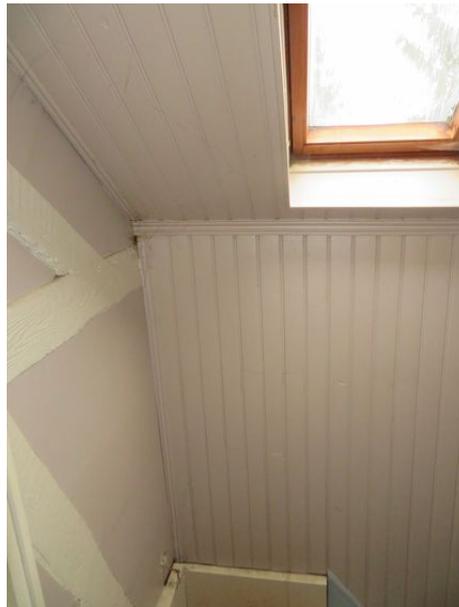
ETAGE :

Cet escalier présente plusieurs lames fissurées, peintes.

Le velux situé en haut de l'escalier est ancien présentant quelques traces d'infiltrations.

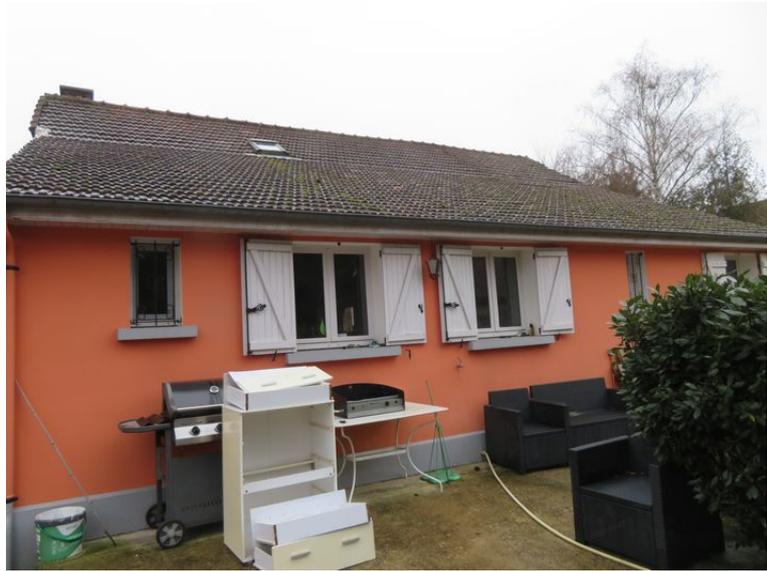
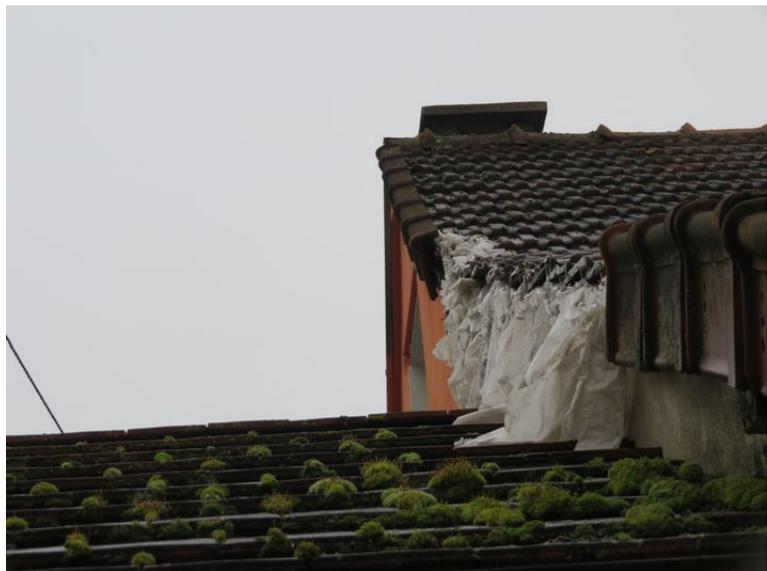
J'ai à nouveau une vue sur la toiture en tuiles mécaniques qui est en mauvais état sur les côtés où les tuiles de rive sont absentes.

Tuiles de rive absentes

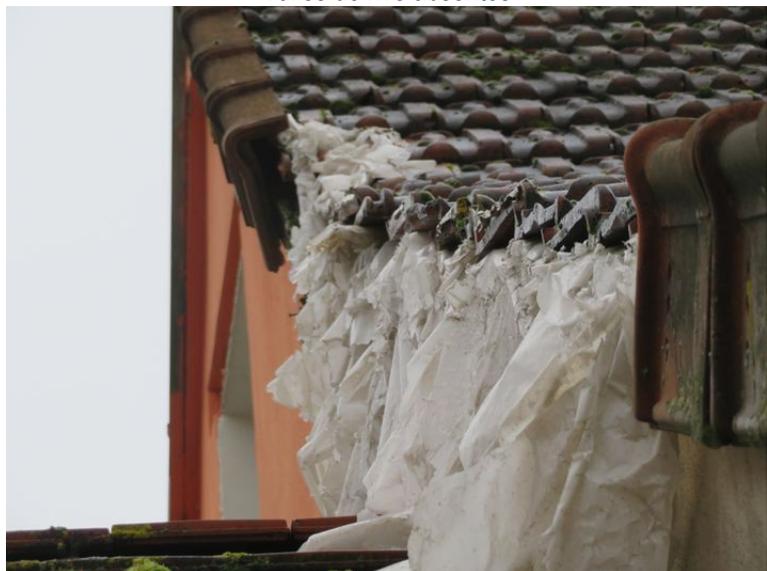
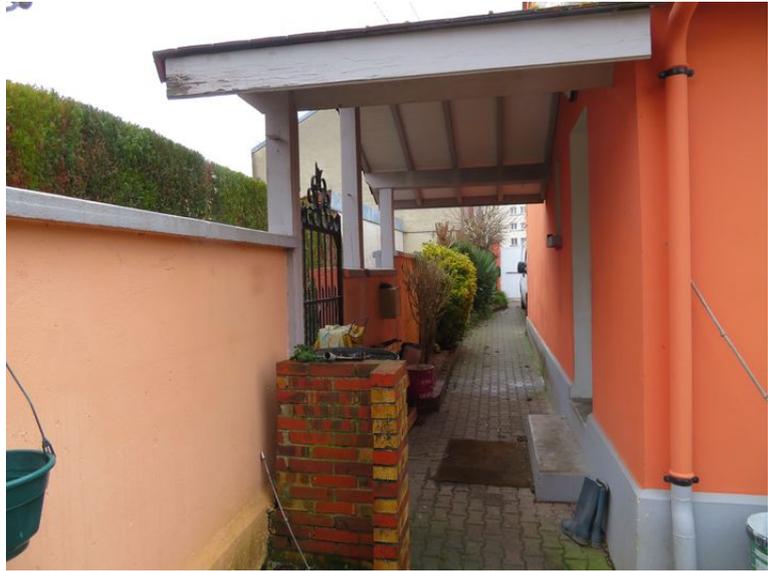
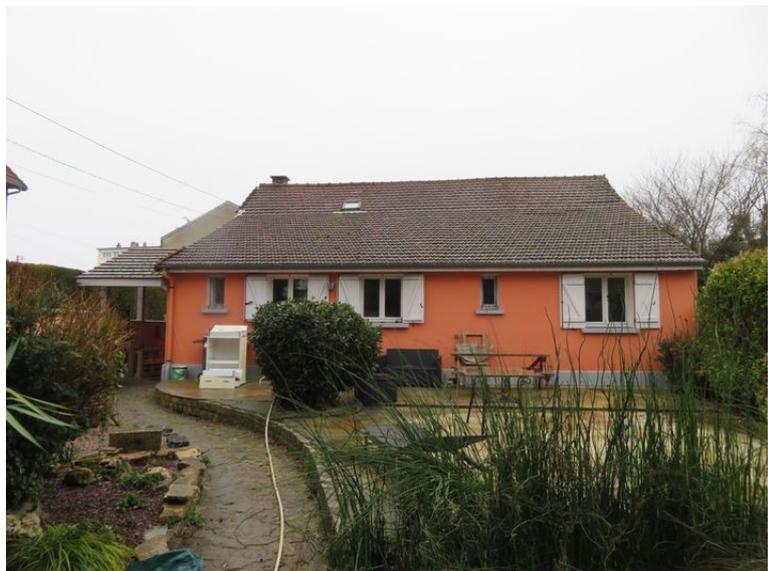
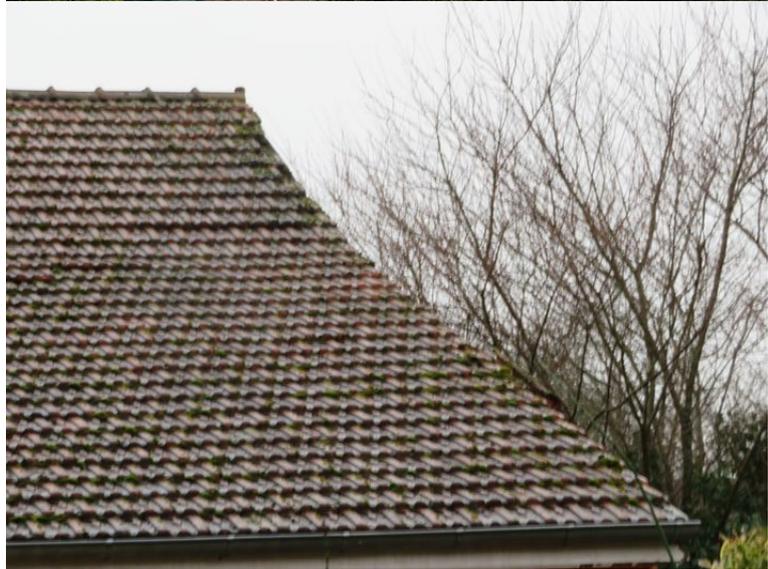
Tuiles de rive absentes
