PROCES VERBAL DE DESCRIPTION

Dans un ensemble immobilier sis à LE BOURGET(93), 13 rue Etienne Dolet, cadastré section K°27 pour 14a97ca:

- Lot 16 : bâtiment A, au 5ème étage porte droite : un appartement de 3 pièces principales, et les 153/10 000ème de la propriété du sol et des parties communes générales,
- Lot 31 : bâtiment A, une cave n°13 du plan et les 5/10 000ème de la propriété du sol et des parties communes générales.

CERTIFICAT DE MESURAGE
LOT n° 16

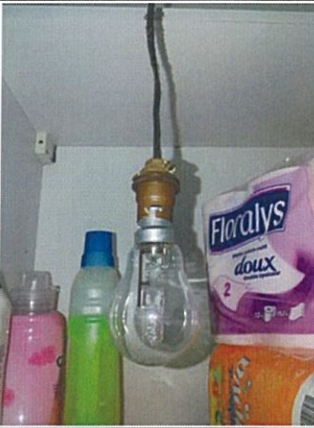
<p>Photo PhEle001 Libellé de l'anomalie : B8.3 a L'installation comporte au moins un matériel électrique vétuste. Remarques : Présence de matériel électrique vétuste (douilles, interrupteurs, socles de prise, conducteurs isolés avec tresses textile...) ; Faire intervenir un électricien qualifié afin de remplacer les matériels électriques vétustes (Entrée + Placard, WC, Salle d'eau)</p>

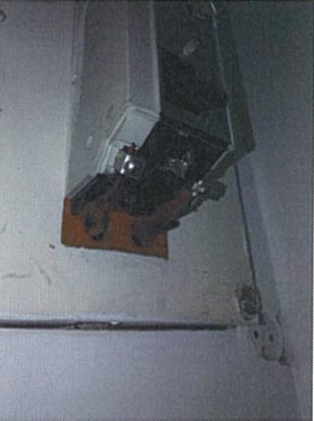
<p>Photo PhEle001 Libellé de l'anomalie : B8.3 a L'installation comporte au moins un matériel électrique vétuste. Remarques : Présence de matériel électrique vétuste (douilles, interrupteurs, socles de prise, conducteurs isolés avec tresses textile...) ; Faire intervenir un électricien qualifié afin de remplacer les matériels électriques vétustes (Entrée + Placard, WC, Salle d'eau)</p>

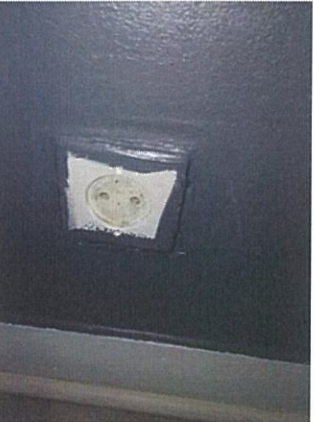
<p>Photo PhEle002 Libellé de l'anomalie : B3.3.6 a1 Au moins un socle de prise de courant ne comporte pas de broche de terre. Remarques : Présence de socle(s) de prise(s) sans contact de terre. (Séjour, Cuisine, Chambre 2)</p>

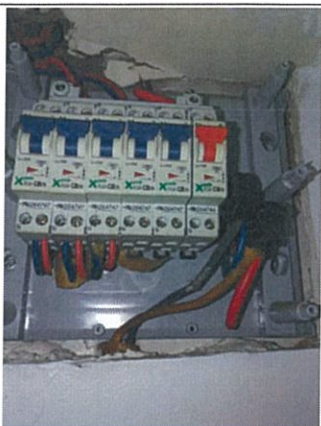
Photo PhEle003
Libellé de l'anomalie : B3.3.6 a3 Au moins un circuit (n'alimentant pas des socles de prises de courant) n'est pas relié à la terre.
Remarques : Absence de conducteurs de protection (Entrée + Placard : tableau de répartition)

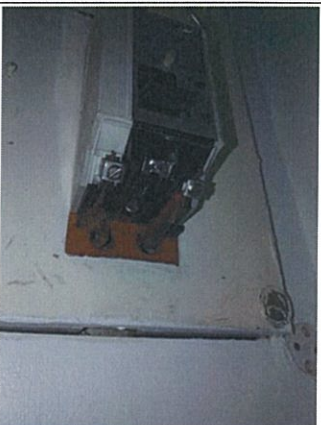
Photo PhEle004
Libellé de l'anomalie : B4.3 f1 La section des conducteurs de la canalisation alimentant le seul tableau n'est pas adaptée au courant de réglage du disjoncteur de branchement.
Remarques : Présence de conducteurs d'alimentation de section inadaptée au courant assigné du disjoncteur principal placé en amont (Entrée + Placard)

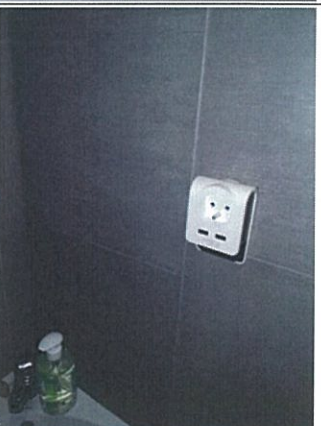
Photo PhEle005
Libellé de l'anomalie : B6.3.1 a Local contenant une baignoire ou une douche : l'installation électrique ne répond pas aux prescriptions particulières appliquées à ce local (adéquation entre l'emplacement où est installé le matériel électrique et les caractéristiques de ce dernier – respect des règles de protection contre les chocs électriques liées aux zones).
Remarques : Présence de matériel électrique inadapté placé en zone 3 d'un local contenant une douche (Salle d'eau : socle de prise non raccordé à la terre)

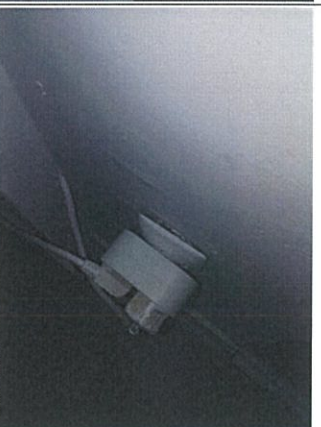
Photo PhEle006
Libellé de l'anomalie : B7.3 a L'Enveloppe d'au moins un matériel est manquante ou détériorée.
Remarques : Présence de matériel électrique en place dont l'enveloppe est manquante ou présente des détériorations (Cuisine : prise mur A)
