**PROCES VERBAL DE DESCRIPTION
DE BIENS A SAISIR
AVEC RELEVÉ DE SURFACES**

18 rue Nungesser

A ce jour, l'immeuble est en cours de transformation et il est divisé en sept logements.

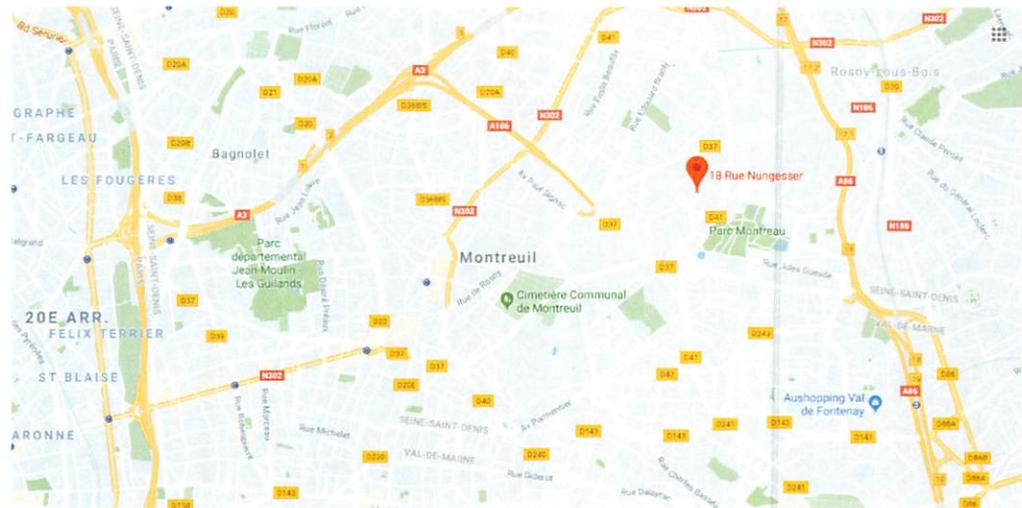
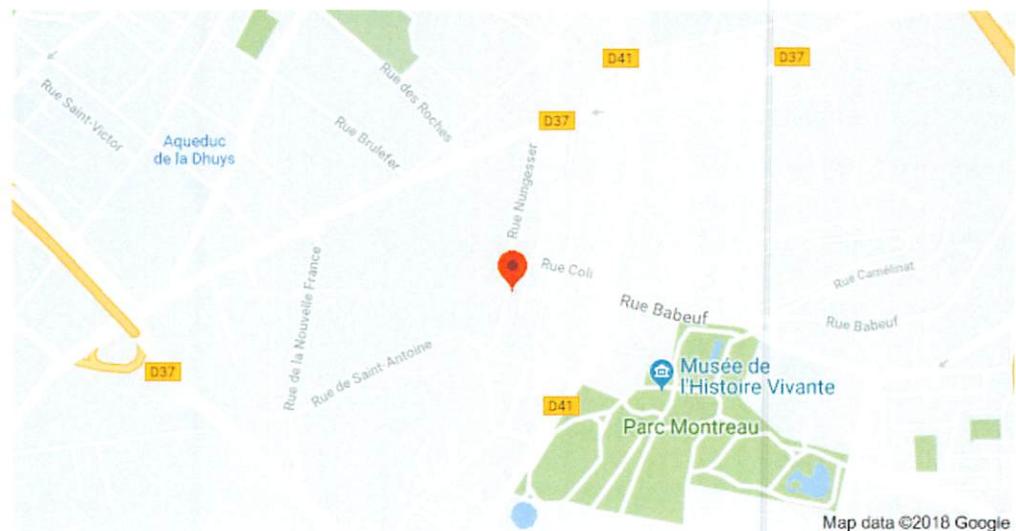
Il s'agit d'un pavillon de construction traditionnelle, construit en fond de parcelle et en retrait de la chaussée sur un terrain totalement clos et bâti sur les deux limites latérales. En retour et sur le côté latéral droit, une extension a été édifiée comprenant au rez-de-chaussée un garage transformé en logement.

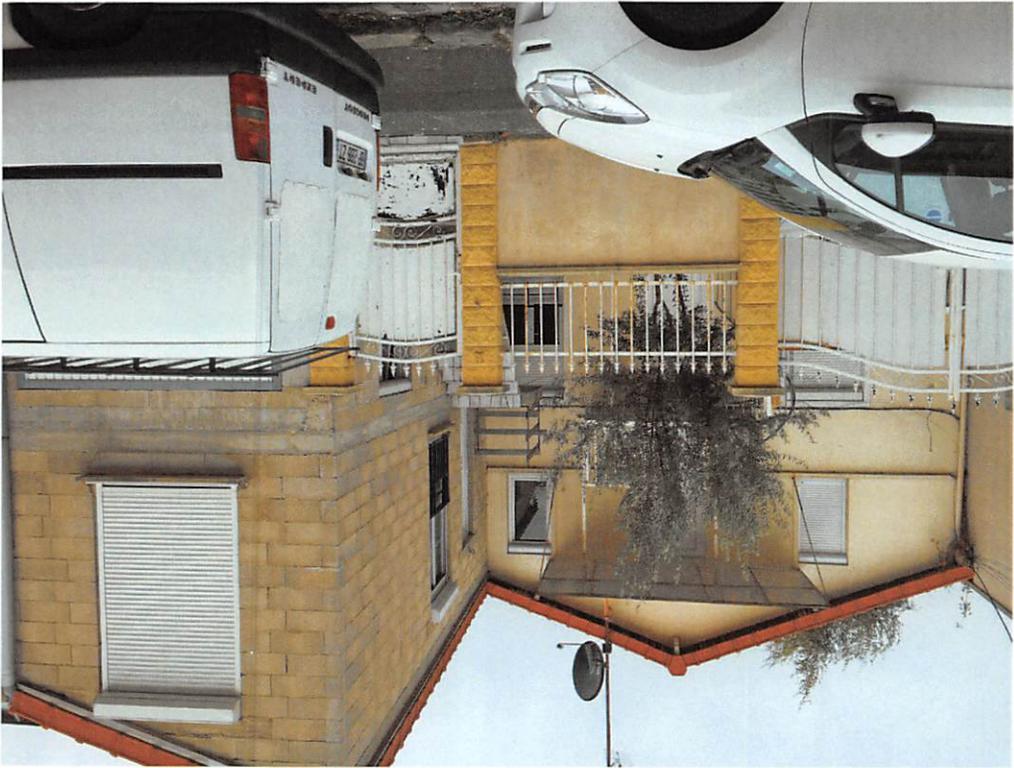
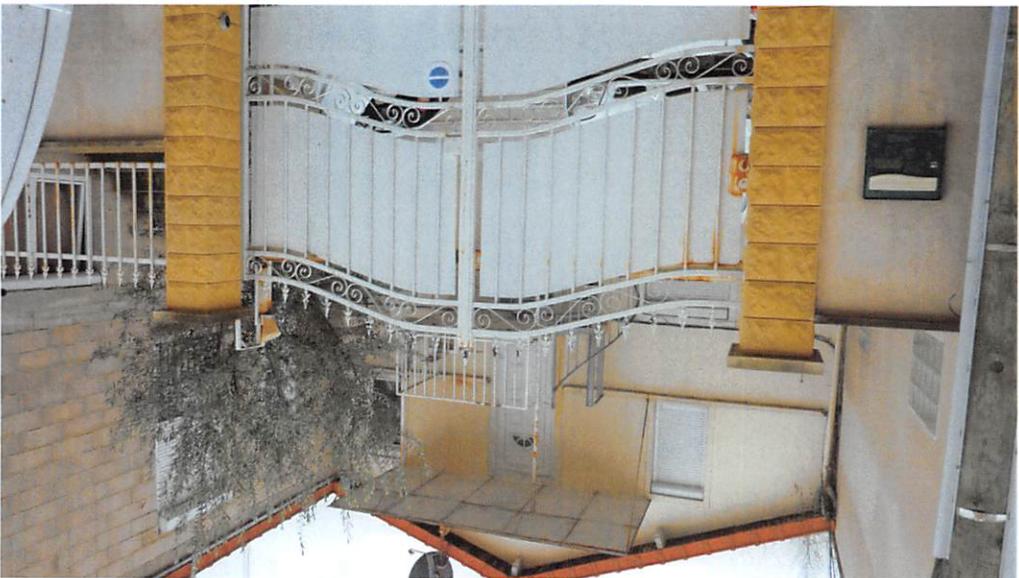
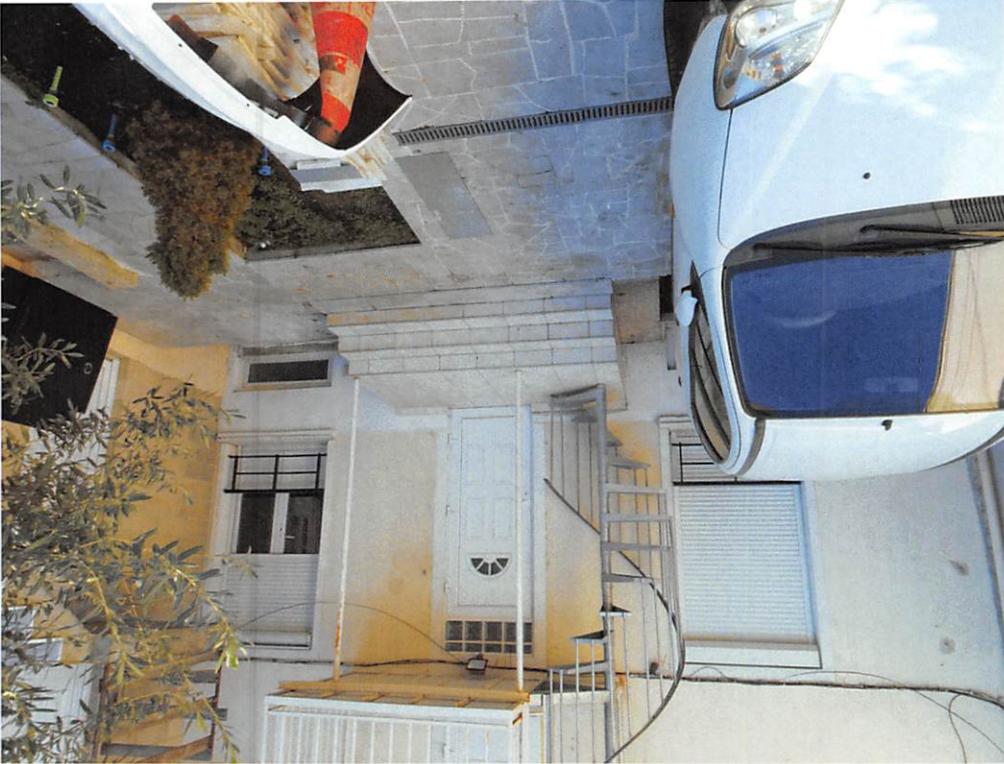
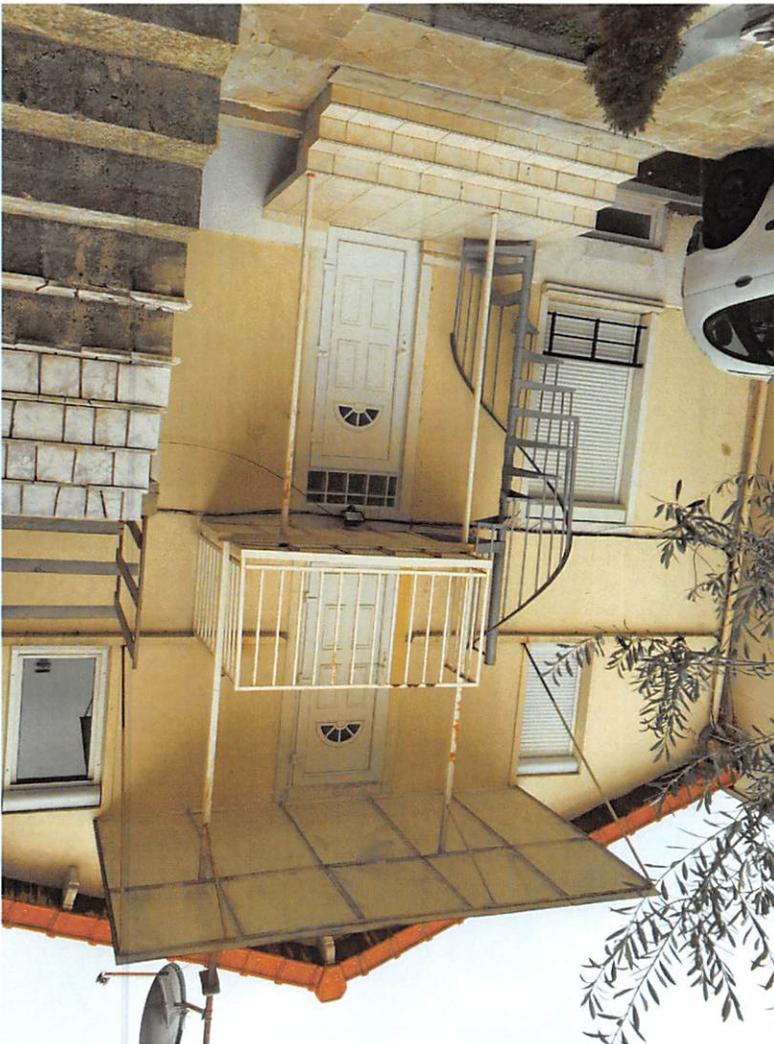
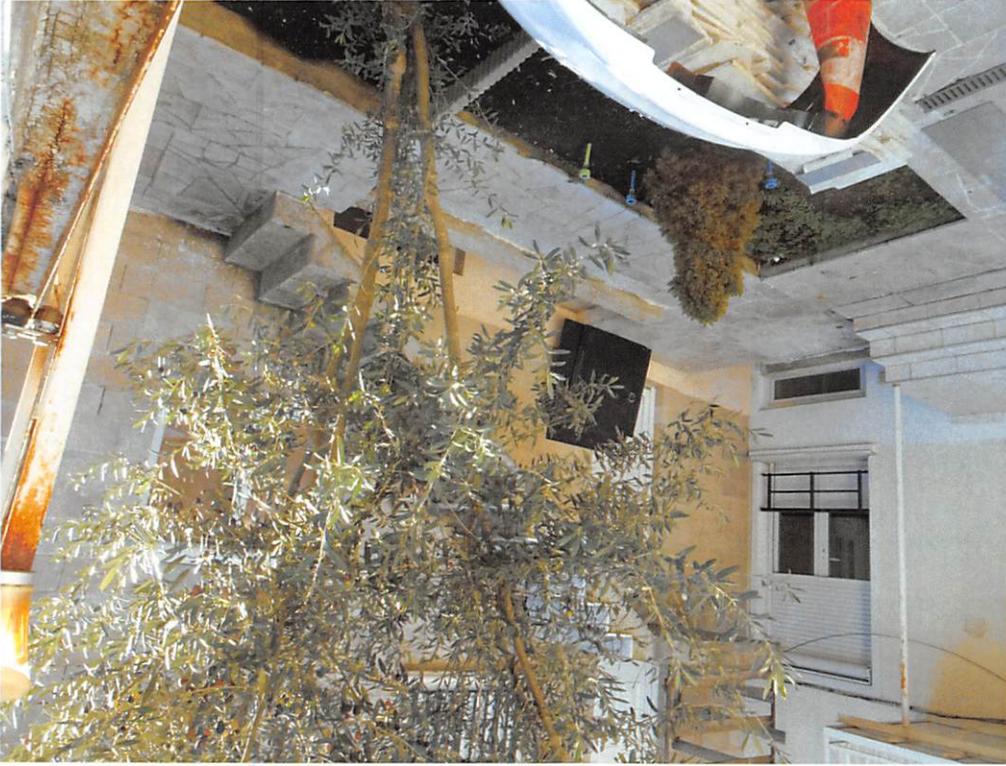
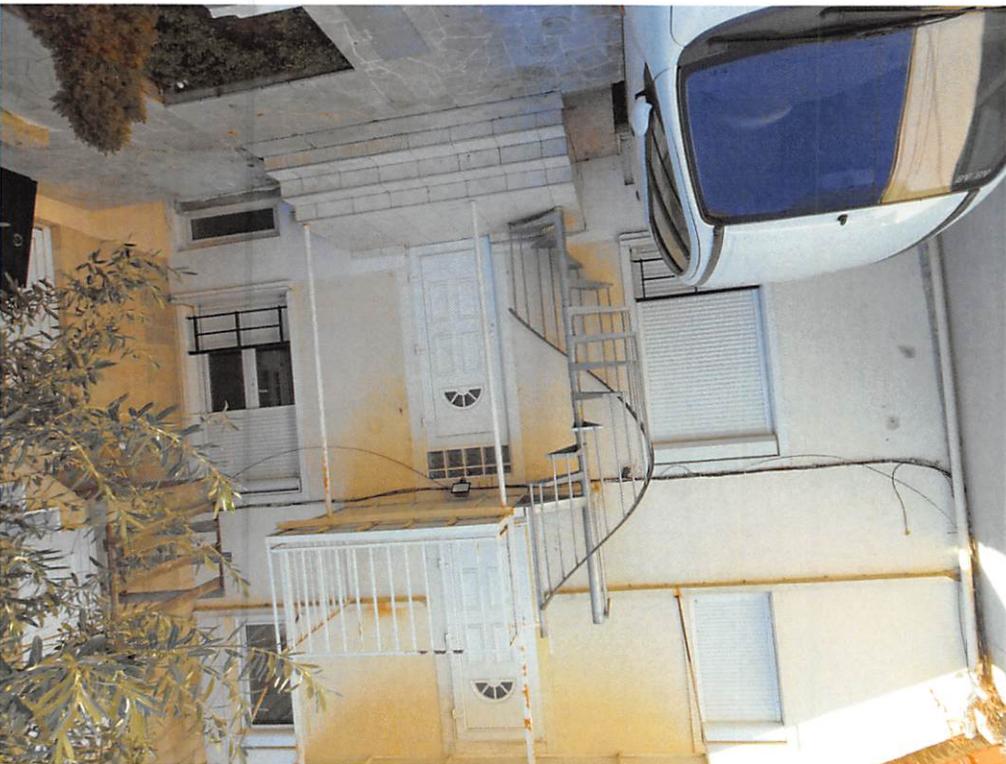
Le pavillon est couvert d'une toiture en tuiles mécaniques sur deux pans.

Les ravalements extérieurs sont peints en bon état.

L'extension est couverte d'une toiture et les murs sont en parpaing brut.

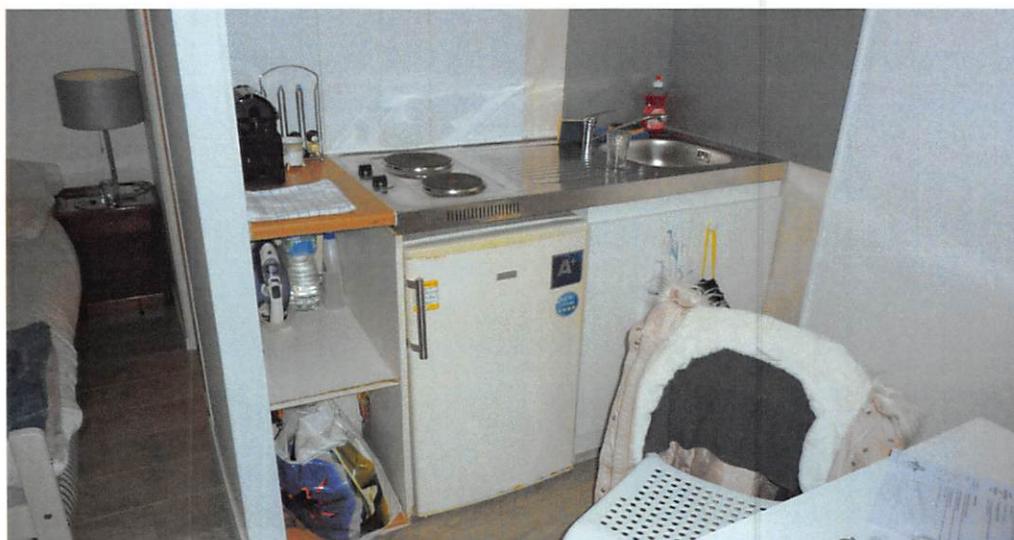
Le coin cuisine est éclairé par une fenêtre de toiture

Le plafond, les murs et les menuiseries sont peints en blanc.
Le sol est recouvert d'un parquet stratifié identique à la pièce précédente. L'ensemble est en bon état.

Le coin cuisine est équipé d'un meuble Kitchenette, comprenant des plaques de cuisson électriques, un évier inox alimenté en eau chaude et eau froide par robinet mélangeur et un réfrigérateur.

Devant le plan de travail, le mur est double de carreaux de faïence blanche.

En partie haute, deux éléments de rangement sont fixés aux murs.

La pièce est ventilée par une aération haute.

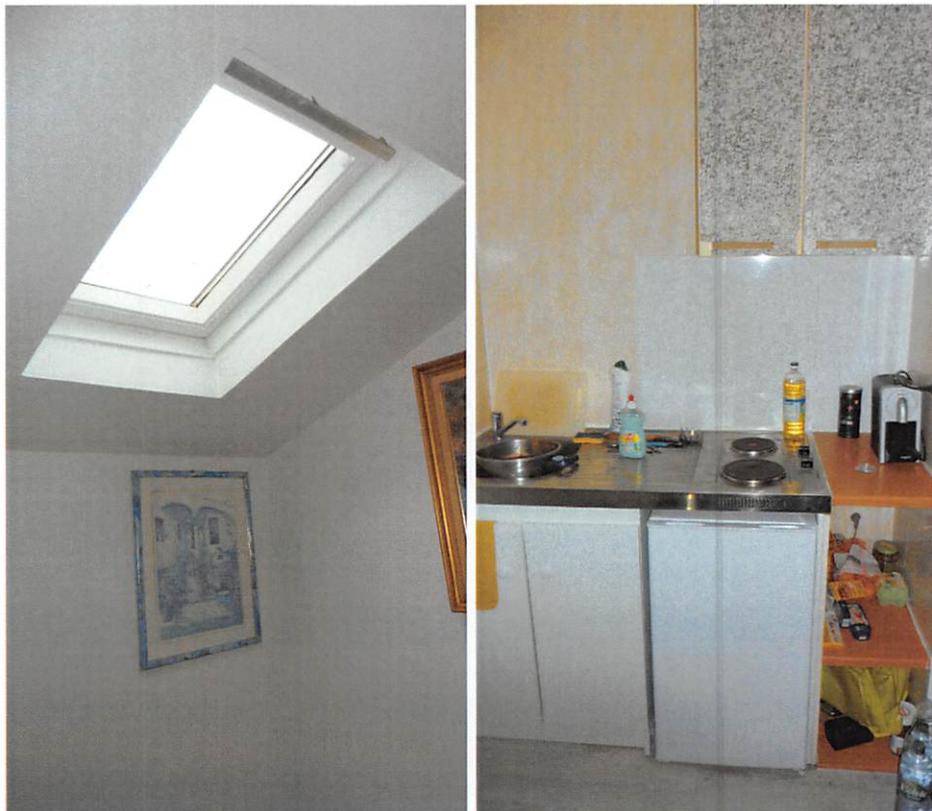
Le coin cuisine est éclairé par une fenêtre de toiture

Le plafond, les murs et les menuiseries sont peints en blanc.
Le sol est recouvert d'un parquet stratifié identique à la pièce précédente. L'ensemble est en bon état.

Le coin cuisine est équipé d'un meuble Kitchenette, comprenant des plaques de cuisson électriques, un évier inox alimenté en eau chaude et eau froide par robinet mélangeur et un réfrigérateur.

Devant le plan de travail, le mur est double de carreaux de faïence blanche.

En partie haute, deux éléments de rangement sont fixés aux murs.

La pièce est ventilée par une aération haute et basse

Le convecteur électrique est déposé.

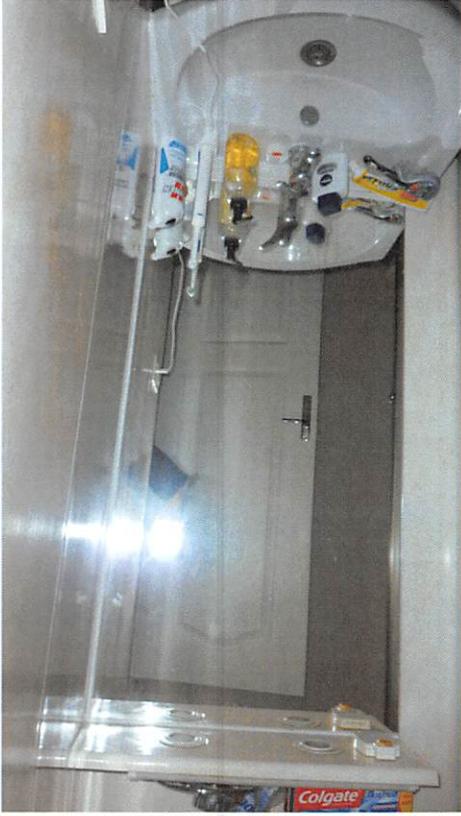
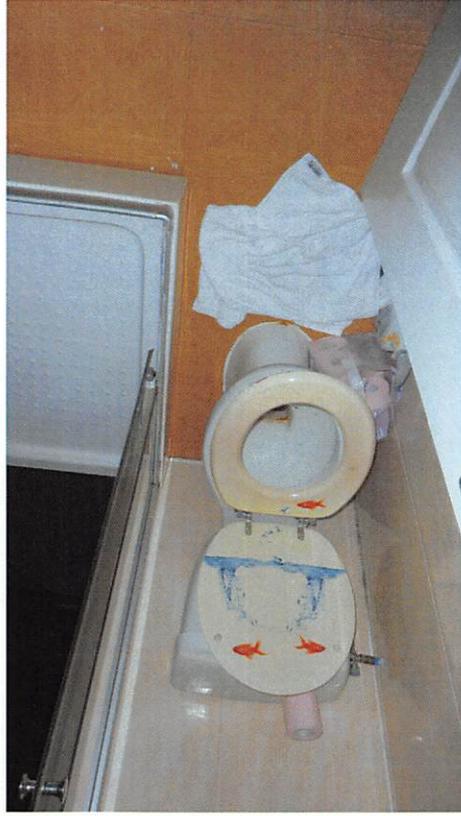
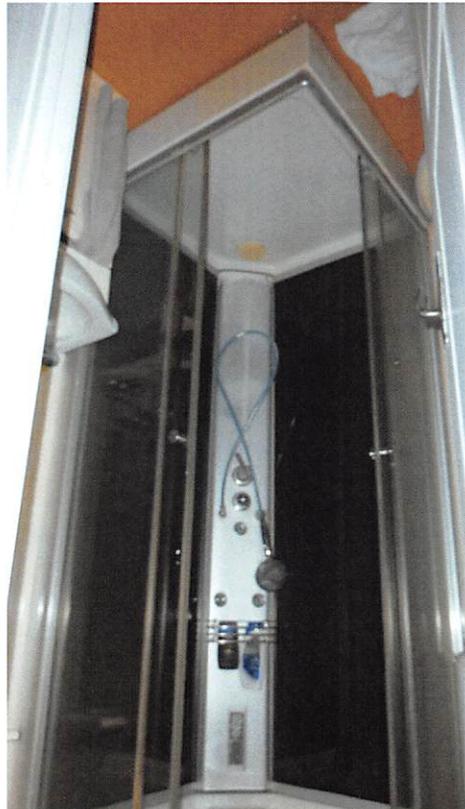
Le plafond est peint.

Les murs sont doublés de lambris stratifié.

Le sol est carrelé, un carrelage moderne et en bon état.

Les sanitaires comprennent :

- une cuvette à l'anglaise avec chasse d'eau dorsale
- un lavabo sur pied, alimenté en eau chaude et eau froide par robinet mélangeur, surmonté d'un miroir.
- une cabine douche en synthèse alimentée eau chaude et eau froide par robinet mélangeur avec flexible et douchette.

Le chauffage de la pièce est assuré par un radiateur radian.

Un ballon de production d'eau chaude est fixé au mur.

La pièce est ventilée par une VMC.

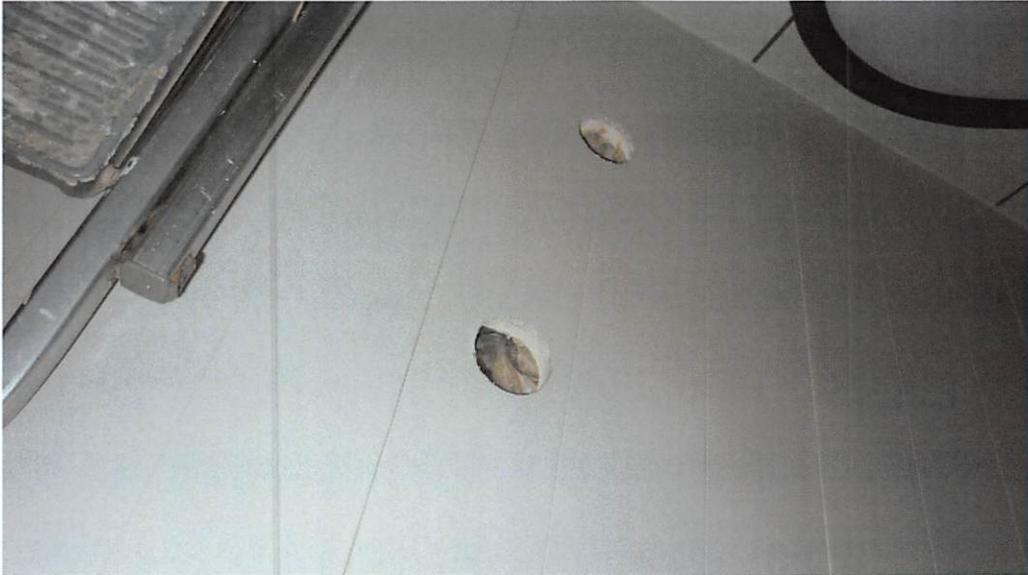
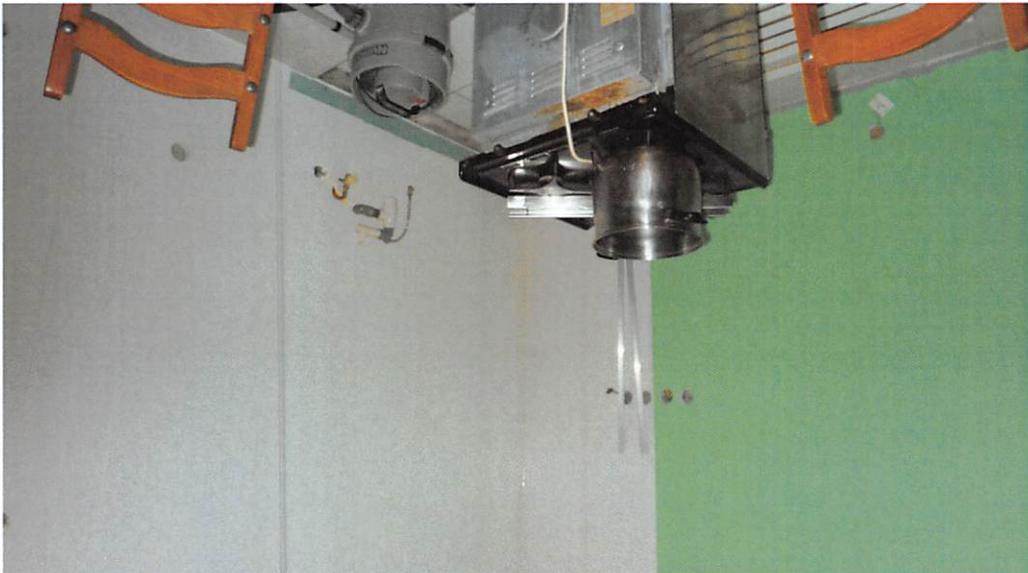
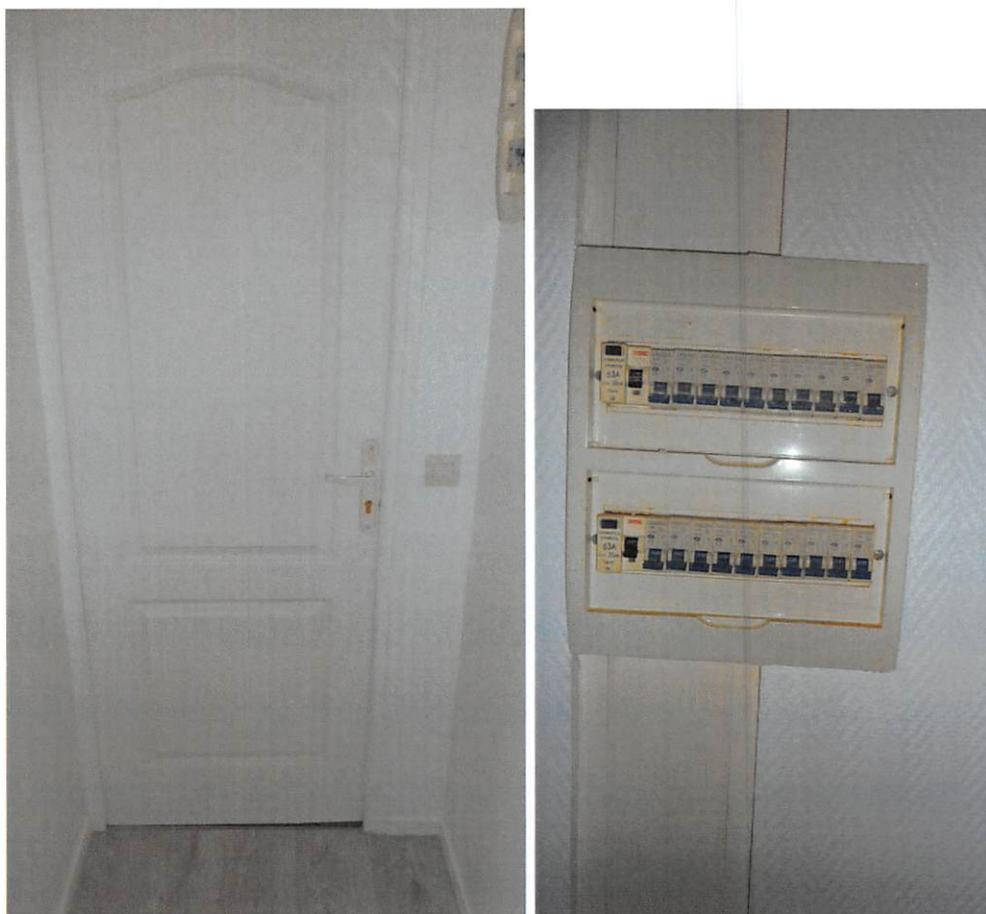
La pièce principale est éclairée par une porte fenêtre à deux vantaux, fermée par un volet roulant à commande manuelle, menuiseries en PVC, double vitrage, donnant côté rue.

Le plafond, les murs et les menuiseries sont pré-peints,
Le sol est carrelé, un carrelage moderne et récent.

Les luminaires sont encastrés au sous plafond.

Au niveau du coin cuisine, les travaux d'installation sont arrêtés et en attentes.

Les appareils de chauffage ne sont pas installés à l'exception d'un thermostat de température d'ambiance.

Près de la porte, il existe un tableau électrique avec disjoncteur et sous-disjoncteurs.

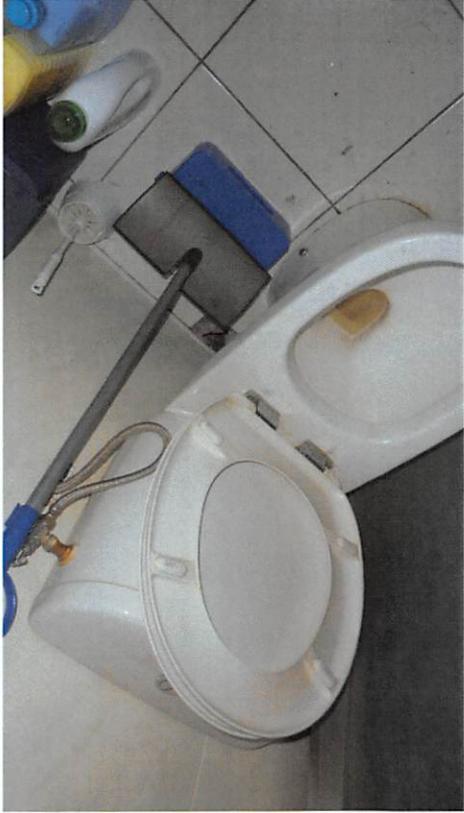
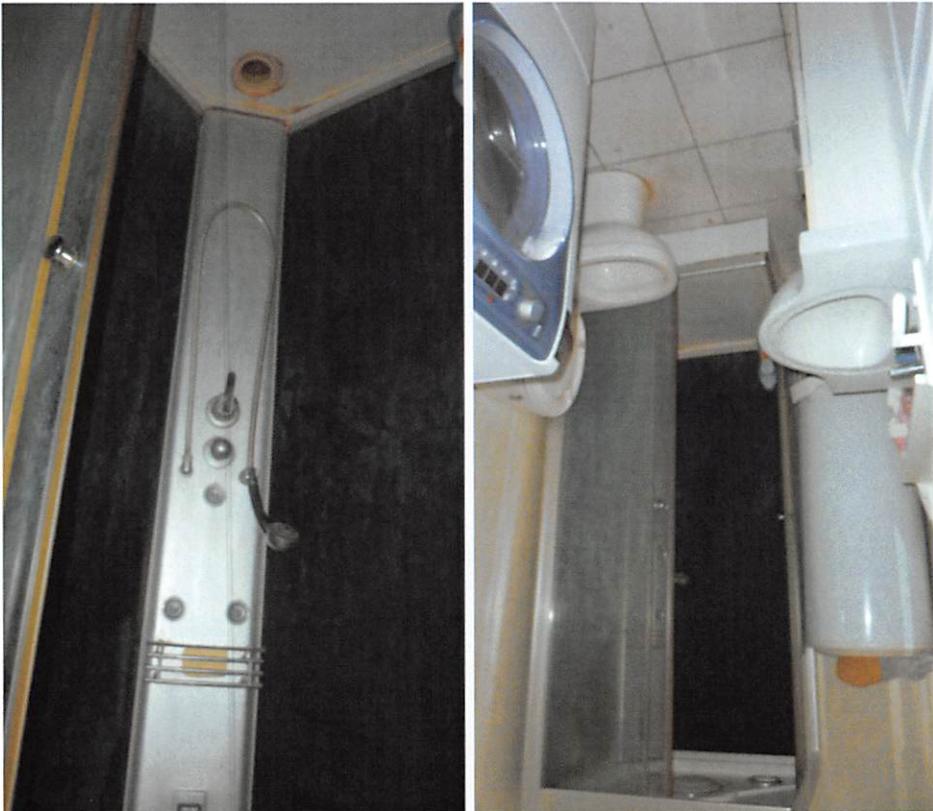
La pièce est éclairée par une petite fenêtre haute située au-dessus de la cabine douche.

Le plafond est peint.

Les murs sont doublés de lambris stratifié.

Le sol est carrelé, un carrelage moderne et en bon état.

Des luminaires sont incorporés au sous plafond.

Les sanitaires comprennent :

- une cuvette à l'anglaise avec chasse d'eau dorsale
- un lavabo sur pied, alimenté en eau chaude et eau froide par robinet mélangeur, surmonté d'un miroir.
- une cabine douche en synthèse alimentée eau chaude et eau froide par robinet mélangeur avec flexible et douchette.

Le chauffage de la pièce est assuré par un radiateur radian.

Un ballon de production d'eau chaude est fixé au mur.

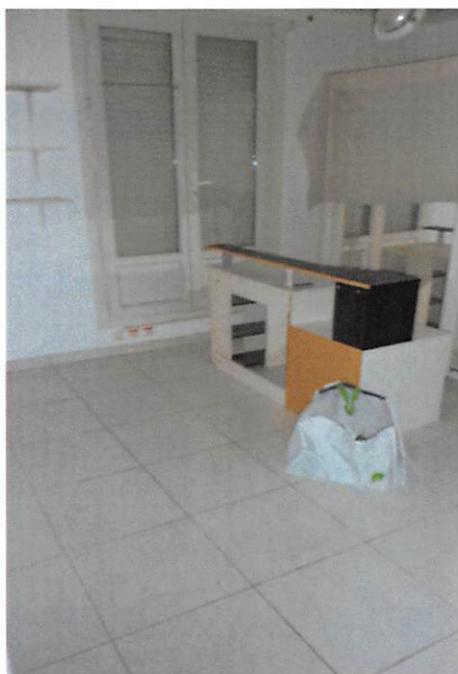
La chambre est éclairée par une porte fenêtre à deux vantaux, fermée par un volet roulant à commande électrique, menuiseries en PVC, double vitrage, donnant côté rue.

Le plafond, les murs et les menuiseries sont pré-peints,
Le sol est carrelé, un carrelage moderne et récent.

Les luminaires sont encastrés au sous plafond.

Les accessoires électriques sont en attentes.

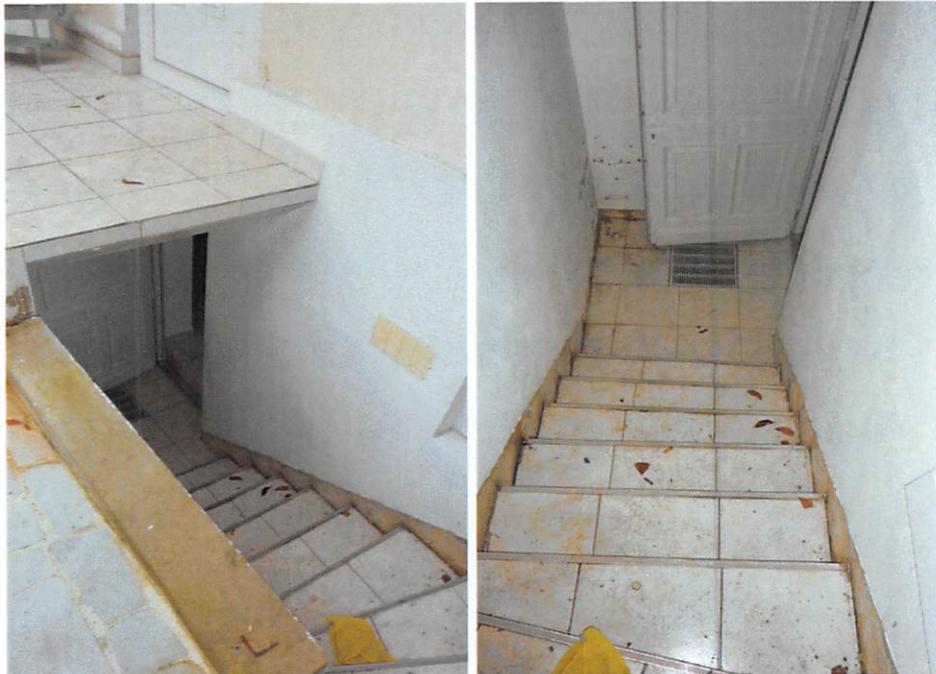
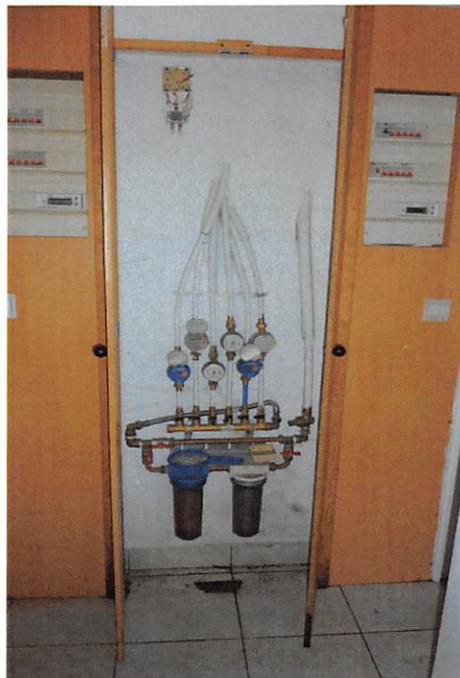
On y accède par un escalier extérieur, ouvert sur une petite cour à l'anglaise et sur une petite entrée desservant deux portes d'appartement.

Au droit de ce dégagement, il existe un placard renfermant des compteurs d'eau individuels.

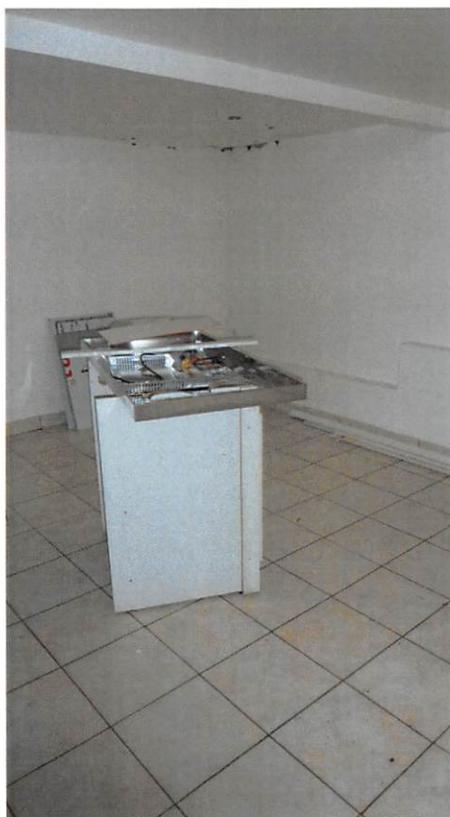
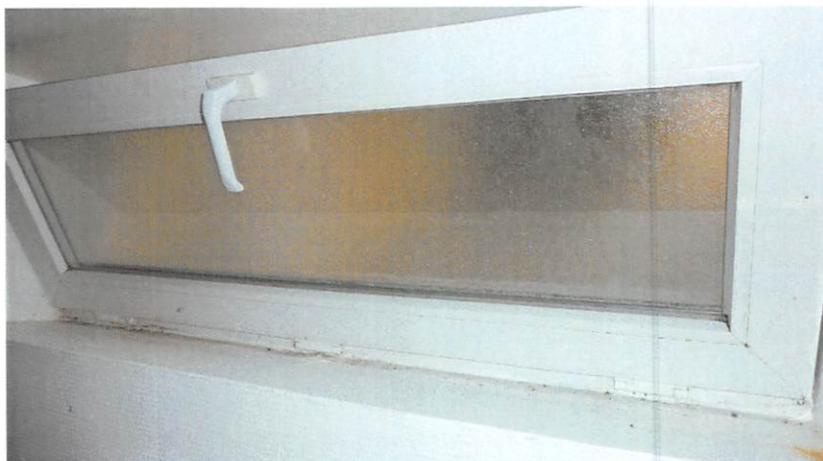
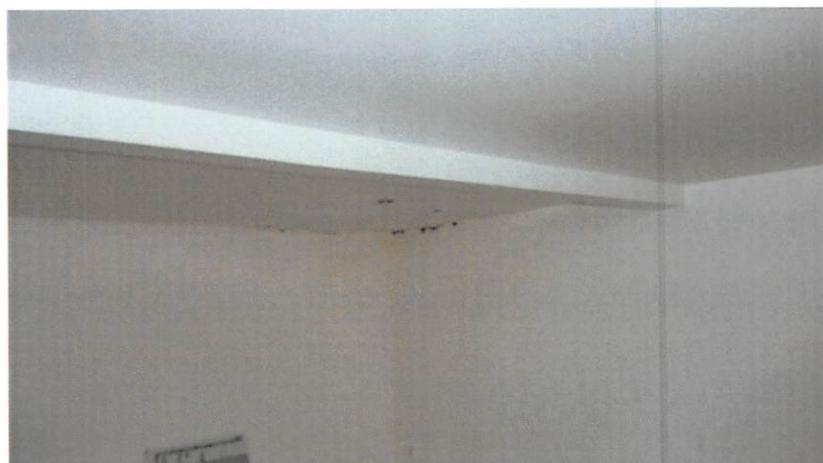
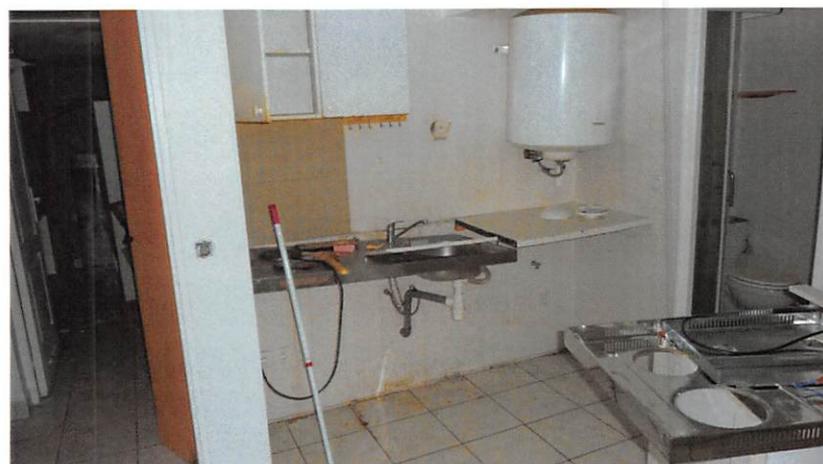
Le studio est sombre et des désordres d'humidité ou d'infiltration d'eau sont visibles.

Le plafond, les murs et les menuiseries sont peints, peinture de couleur blanche dégradée.

En l'état, le logement est inhabitable.

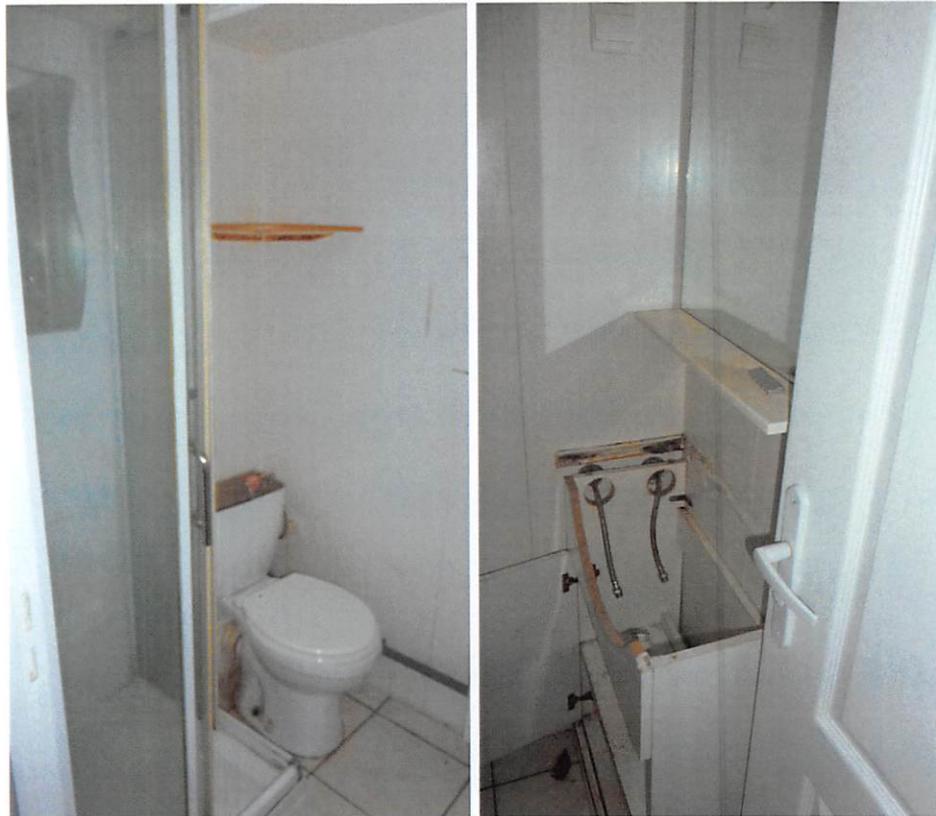
Le plafond est peint.

Les murs sont peints ou carrelés.

Le sol est carrelé, un carrelage moderne et en bon état.

Les sanitaires comprennent :

- une cuvette à l'anglaise avec chasse d'eau dorsale

- un lavabo déposé.
- une cabine douche en synthèse alimentée eau chaude et eau froide par robinet mélangeur avec flexible et douchette.

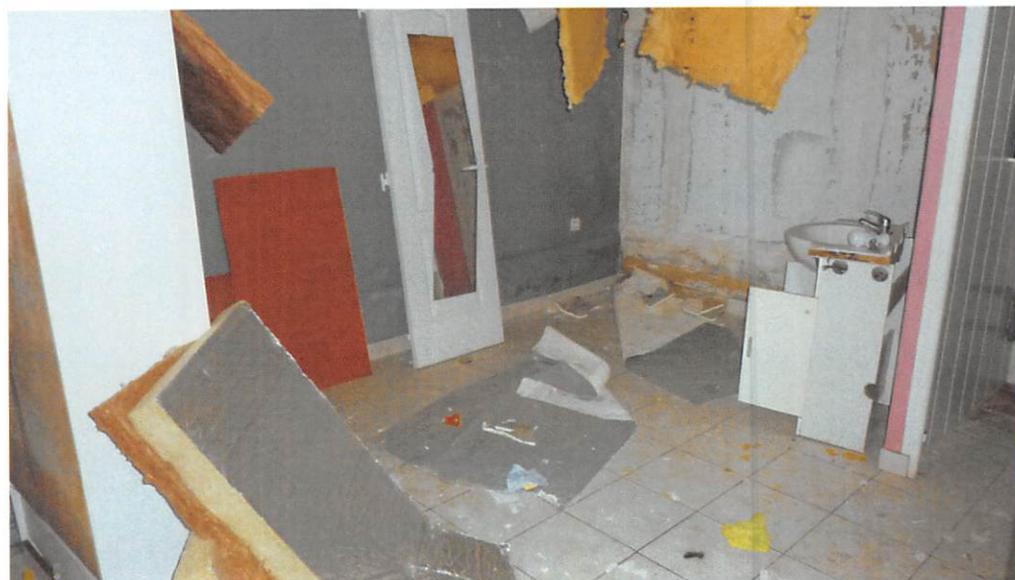
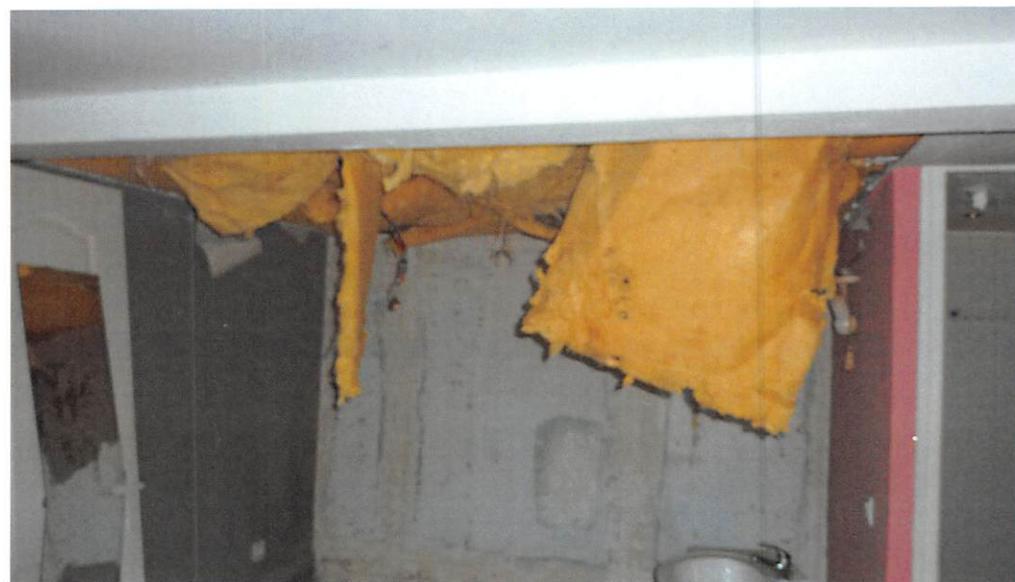
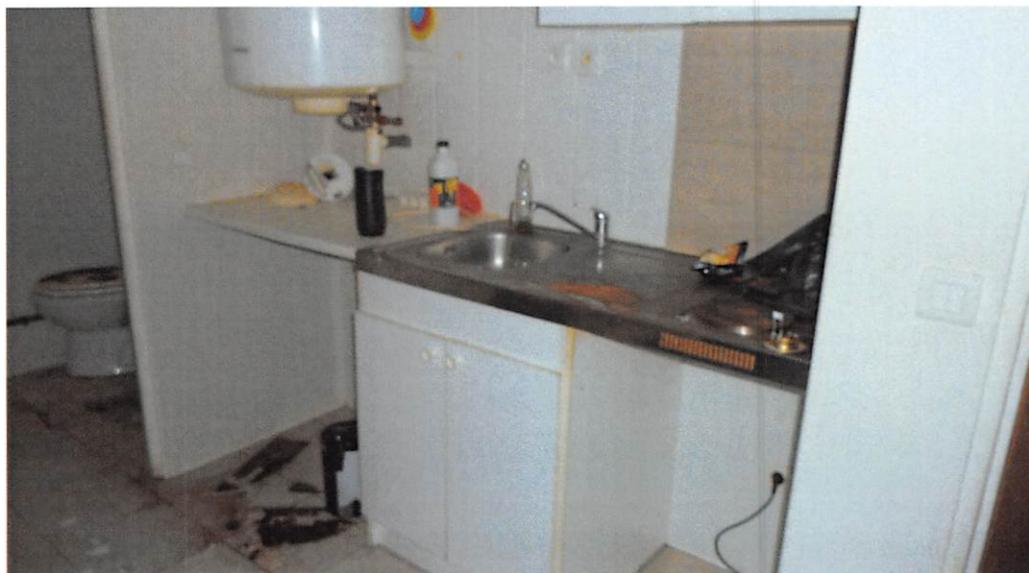
Le logement est en très mauvais état et le plafond est partiellement effondré.

Le plafond, les murs et les menuiseries sont peints, peinture dégradée.
Le sol est recouvert d'un carrelage, en bon état.

En l'état, le logement est inhabitable.

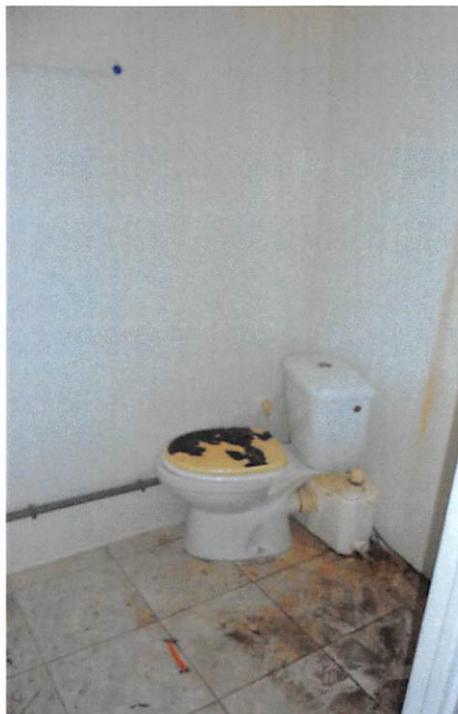
Les sanitaires sont cassés en mauvais état d'entretien comprennent :

- une cuvette à l'anglaise avec chasse d'eau dorsale
- le lavabo est absent.
- la cabine douche est cassée et inutilisable.

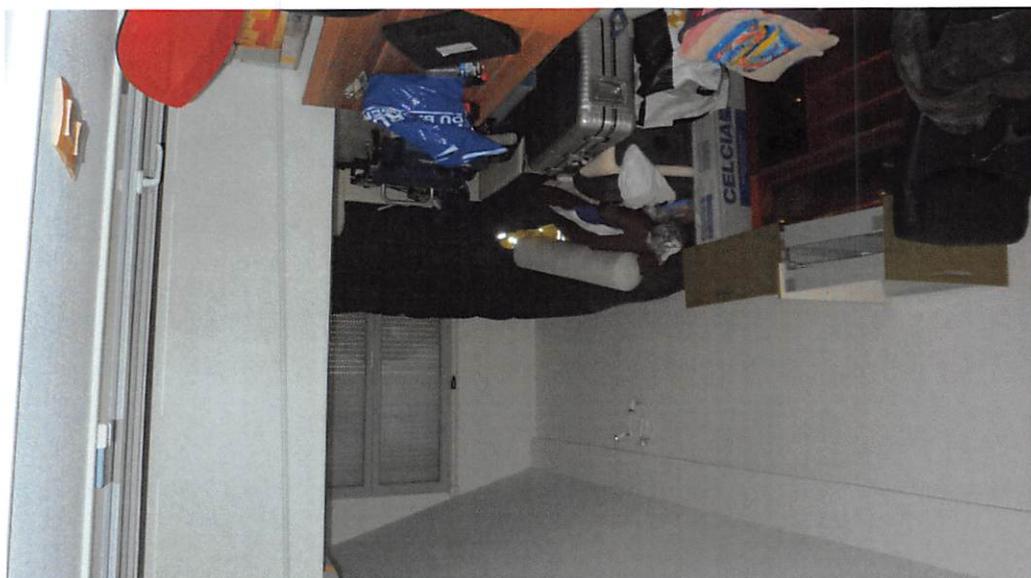
Près de la porte, il existe un tableau électrique avec disjoncteur et sous-disjoncteurs.

Le plafond, les murs et les menuiseries sont peints en blanc.
Le sol est recouvert d'un carrelage moderne et identique à la pièce précédente. L'ensemble est en bon état.

Le coin cuisine est cour d'installation.

Le ballon d'eau chaude n'est pas posé.

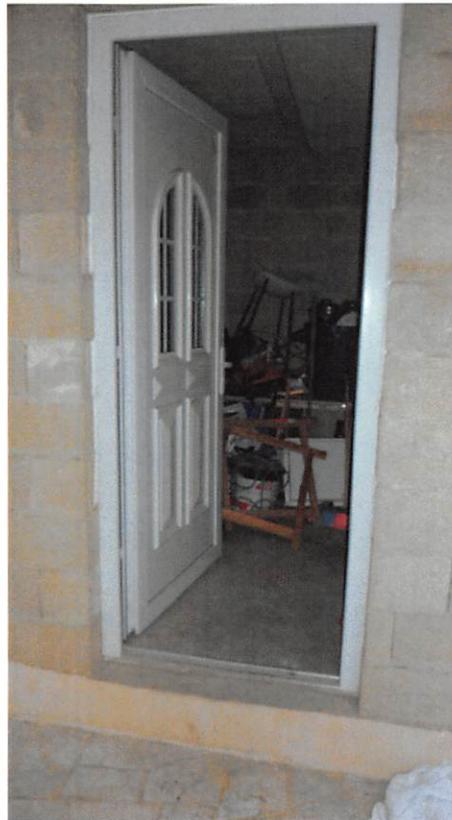
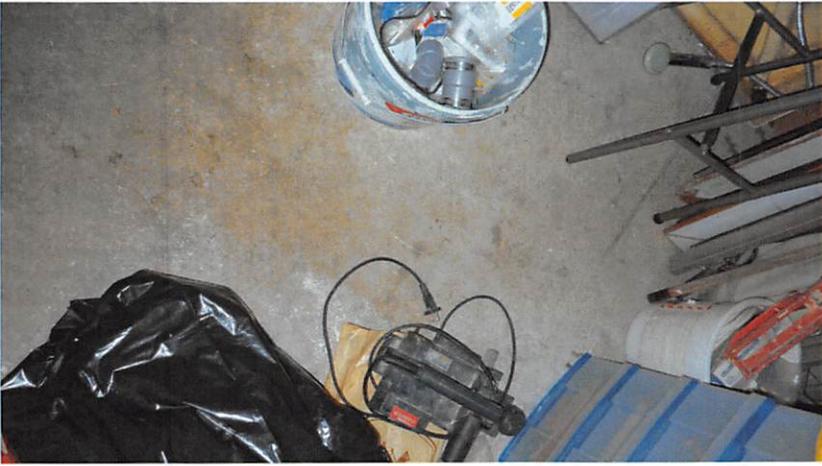
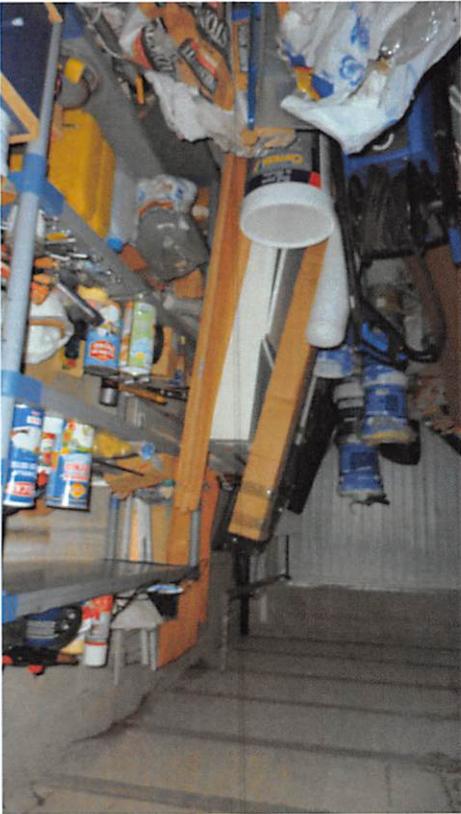
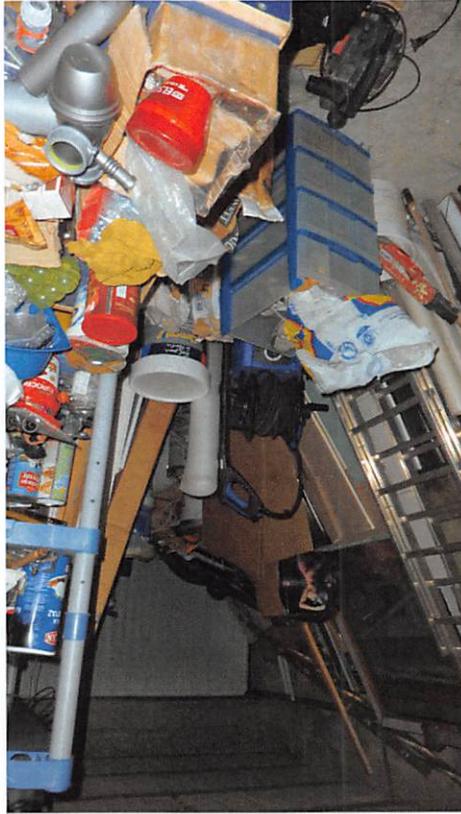
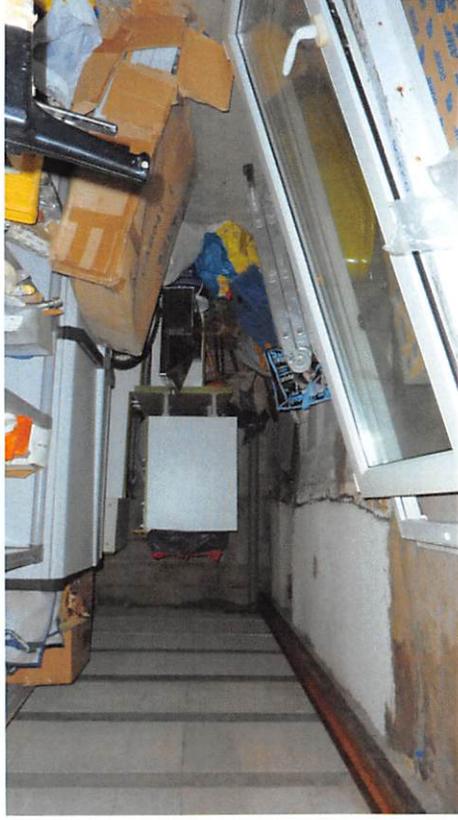
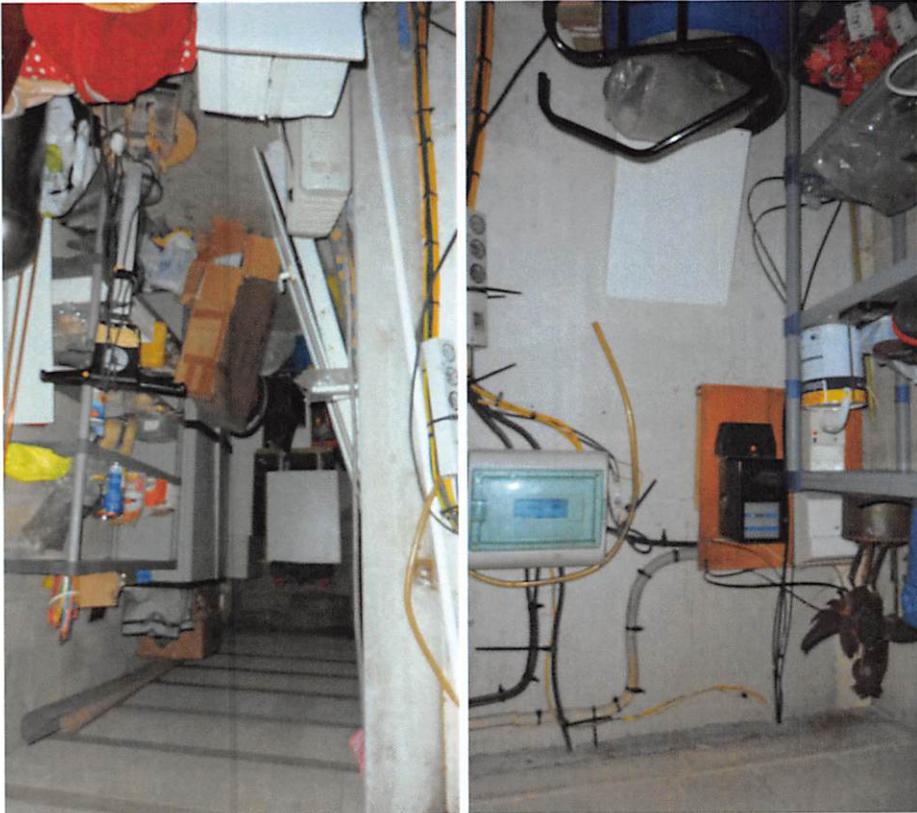
Le logement est inoccupé et dans un grand désordre.

Ce logement en travaux a pris place dans l'ancien garage.

Les murs et sols sont bruts.

Les installations électriques sont en attente.
