**PROCES VERBAL DE DESCRIPTION
DE BIENS A SAISIR
AVEC RELEVÉ DE SURFACES**

18 rue Nungesser

A ce jour, l'immeuble est en cours de transformation et il est divisé en sept logements.

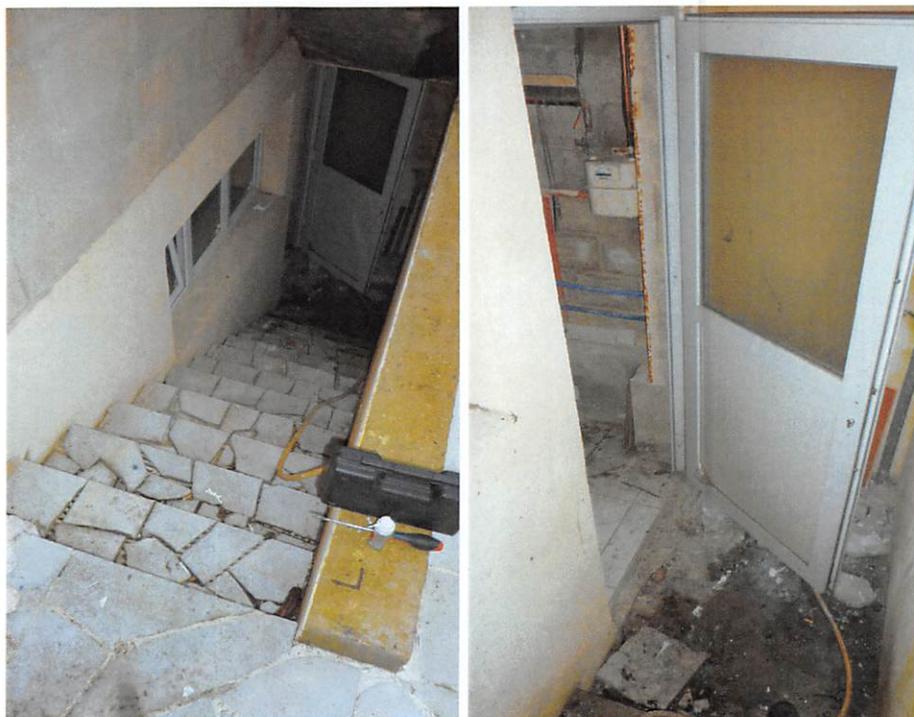
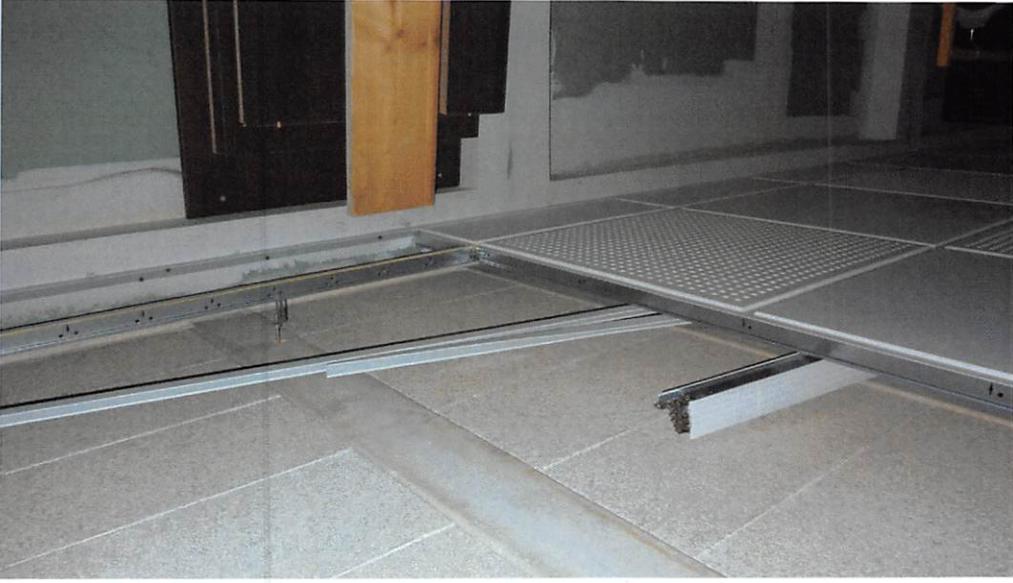
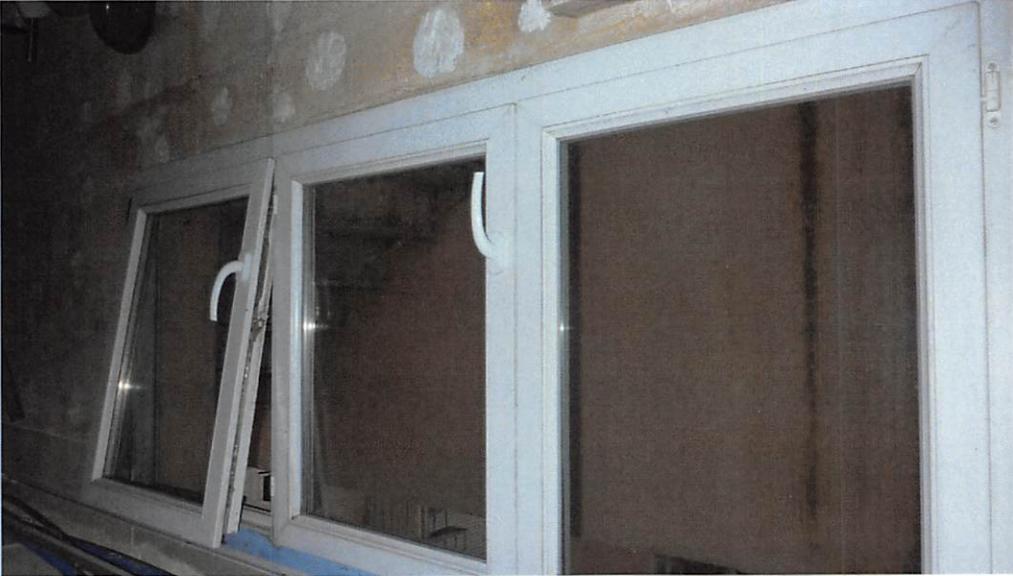
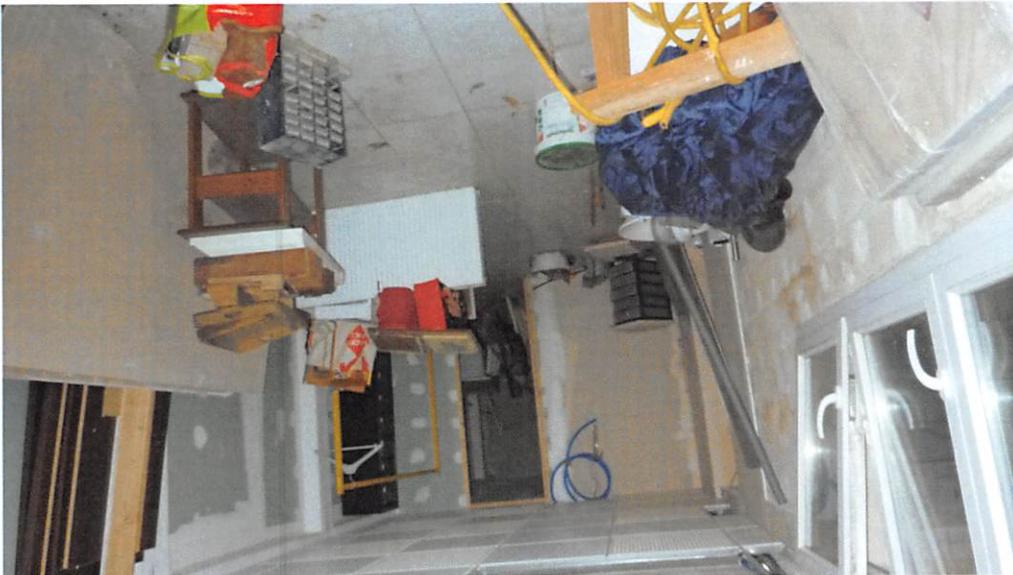
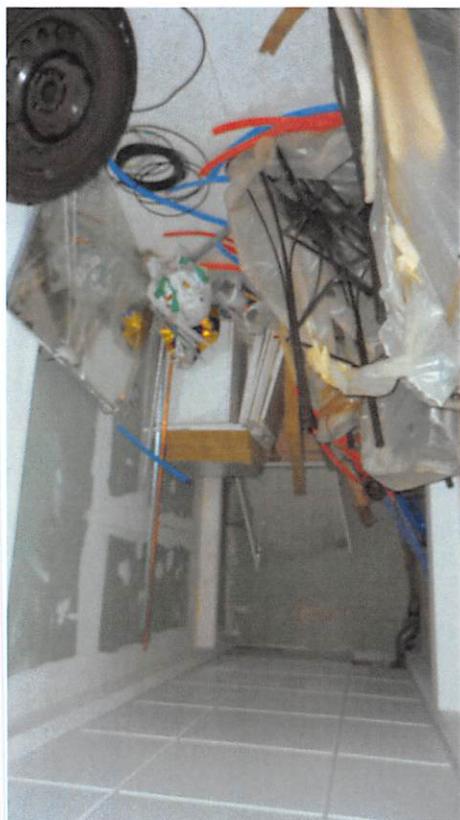
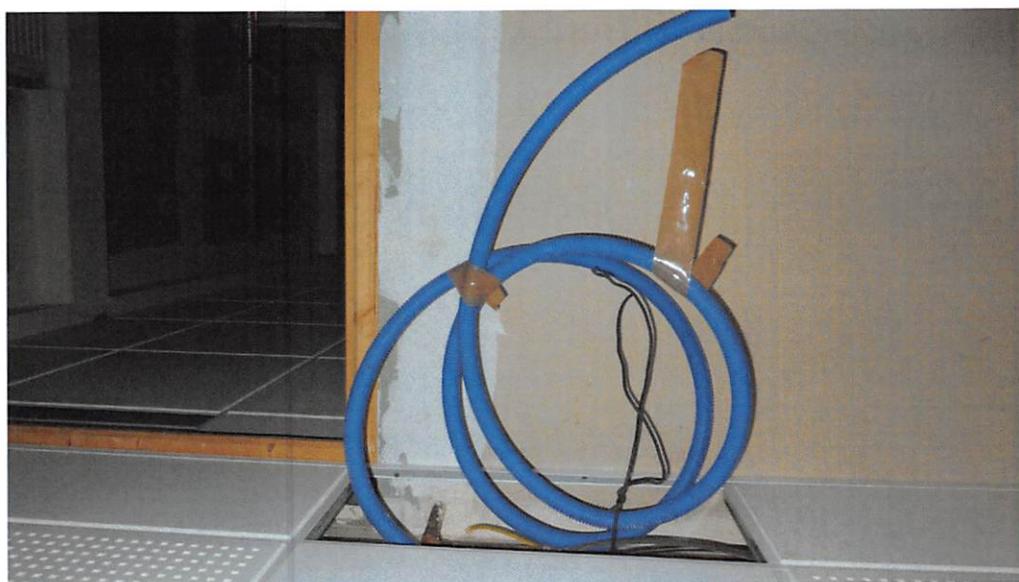
Le logement est en travaux.

Il existe un sous-plafond, comprenant des plaques posées sur une armature métallique.

Les murs sont plaqués d'un doublage à l'état brut.

Les travaux électriques et les travaux de plomberie y compris le chauffage central sont en cours d'installation.
