PROCES VERBAL DE CONSTAT

« Désigne **AJILLEX** avec mission de se rendre sur place, à **PARIS 18^{ème} rue de la Chapelle** **Cadastre section CZ n°3 pour 04 a 59 ca**

Consistant en un APPARTEMENT de 2 PP et droits aux WC communs au rez-de-chaussée (lot 20) et une cave (lot 59).

Je me suis ce jour 10 mai 2021 à 9h00, 52 rue de la Chapelle à Paris 18^{ème} arrondissement accompagné des personnes suivantes :

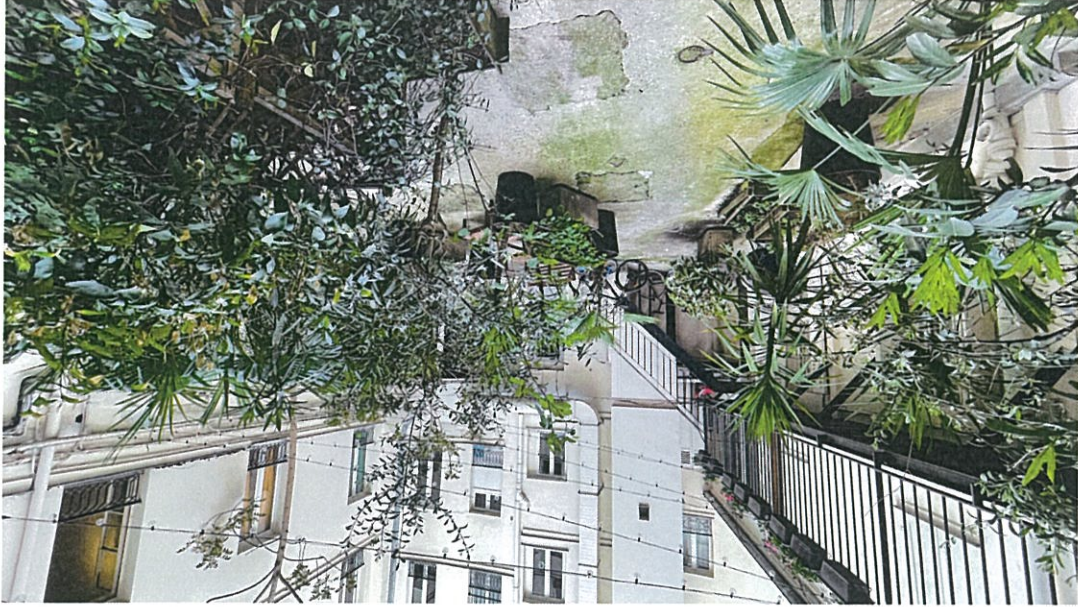
Cliche photographique n°1

La cour principale de l'immeuble est toujours aussi agréable agrémentée de végétation, mobilier de jardin, lampions etc.

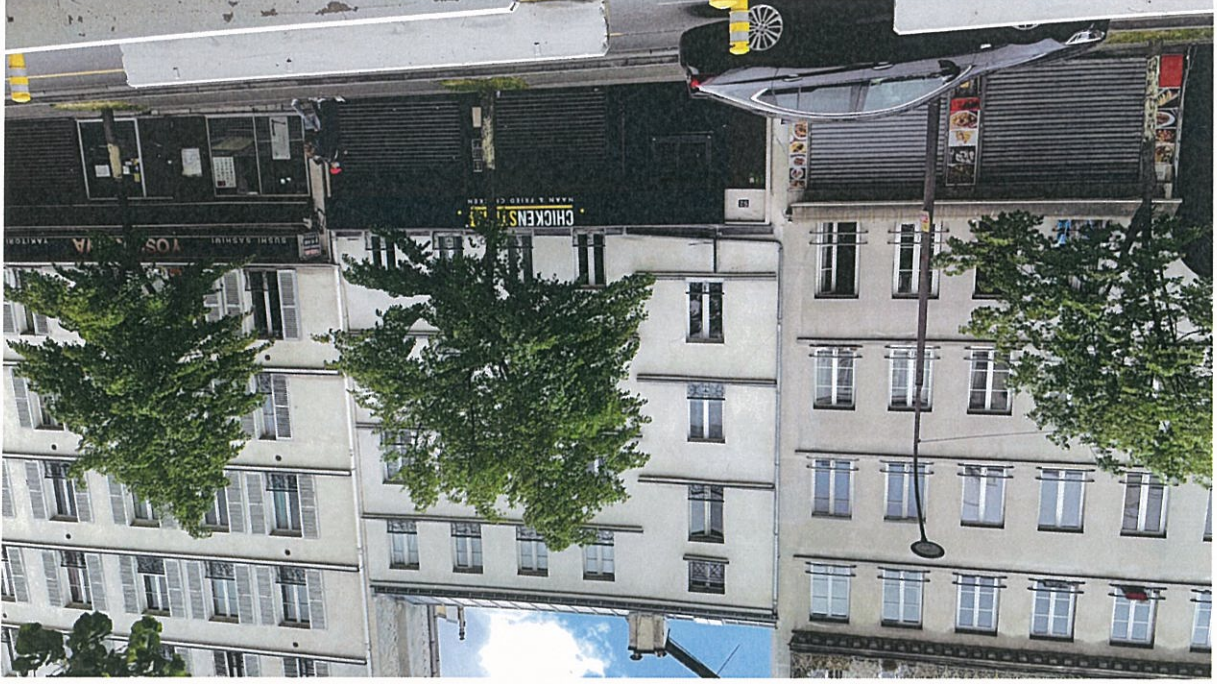
Cliché photographique n°5

Je constate au-dessus de la toiture de l'immeuble une grosse gaine d'extraction en provenance du restaurant.

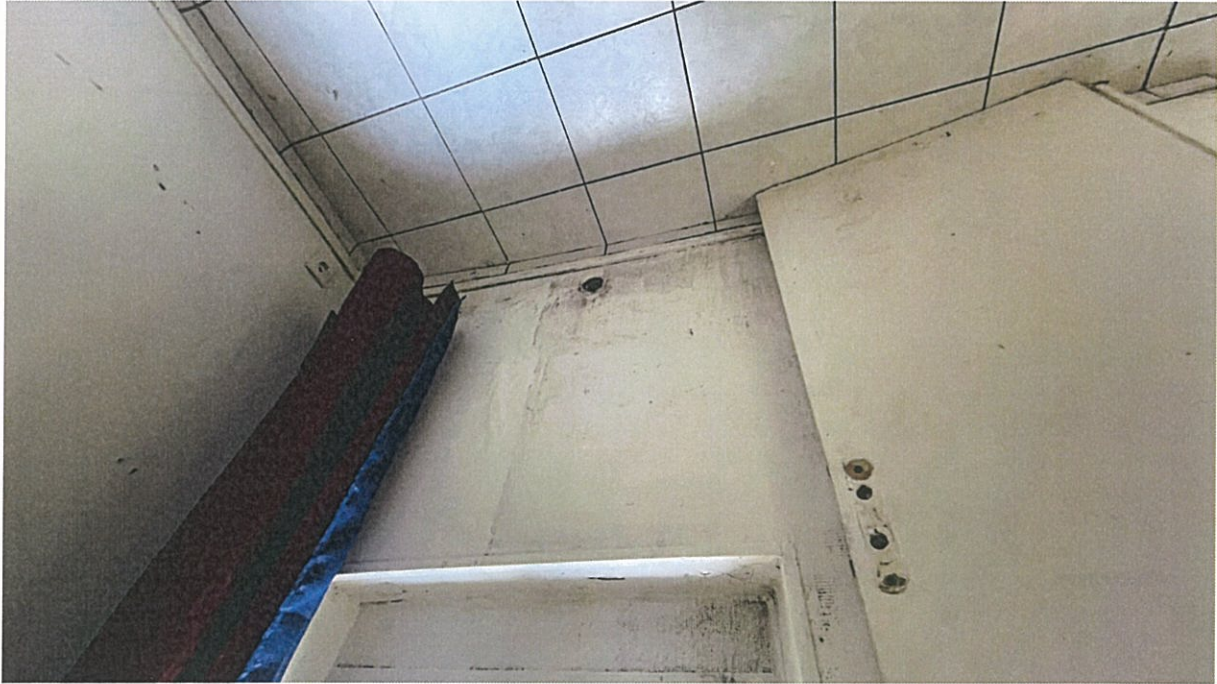
Cliché photographique n°8

L'appartement est dans le même état que celui constaté en 2018 à l'exception de la chambre qui comporte de nombreuses moisissures typiques des appartements en rez-de-chaussée et du mode de vie des anciens occupants.

Le diagnostiqueur m'indique que cela ne l'oblige pas à faire un signalement à l'ARS.

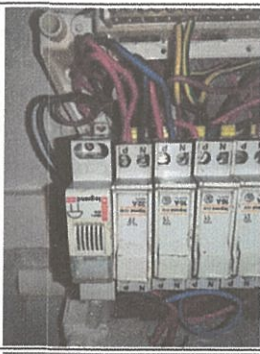
B4.3 e	<p>Le courant assigné (calibre) de la protection contre les surcharges et courts-circuits d'au moins un circuit n'est pas adapté à la section des conducteurs correspondants.</p> <p>Remarques : Présence de protections section des conducteurs (Tableau de répartition : conducteurs 2,5mm² sur circuit 32A) (Entrée)</p>

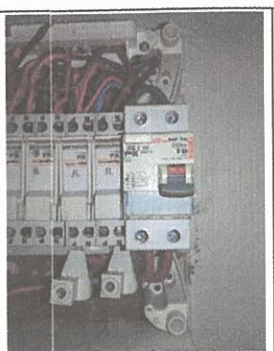
N° Article (1)	Libellé et localisation (*) des anomalies	N° Article (2)	Libellé des mesures correctement mises en œuvre	Photos
B4.3 j1	<p>Le courant assigné de l'interrupteur différentiel placé en aval du disjoncteur de branchement n'est pas adapté.</p> <p>Remarques : Le courant assigné (calibre) de l'interrupteur différentiel placé en aval du disjoncteur de branchement est inadapté. Tableau de répartition : Dispositif différentiel à haute sensibilité (DHS) = 30mA calibre à 45A requis (Circuit 32A / Chauffage Electrique) (Entrée)</p>

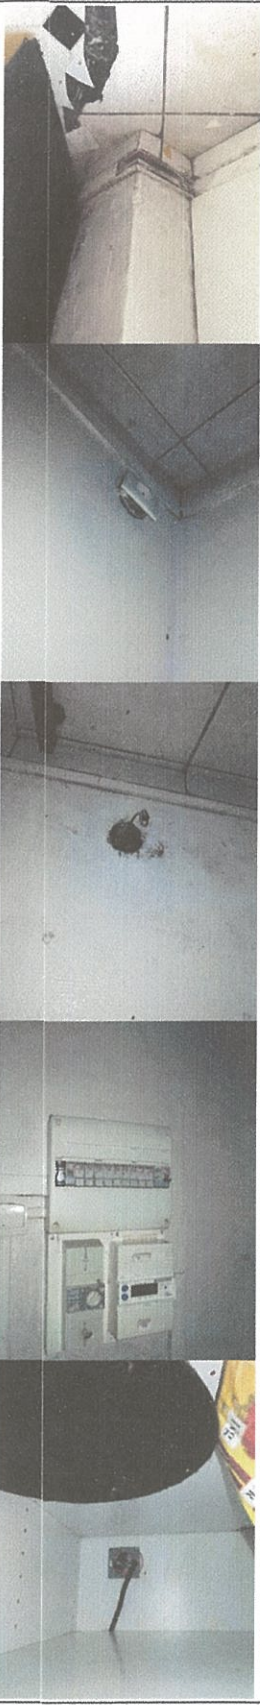
N° Article (1)	Libellé et localisation (*) des anomalies	N° Article (2)	Libellé des mesures compensatoires (3) correctement mises en œuvre	Photos
B7.3 a	<p>L'Enveloppe d'au moins un matériel est manquante ou détériorée.</p> <p>Remarques : Présence de matériel électrique en place dont l'enveloppe est manquante ou présente des détériorations (Entrée, Cuisine, Pièce 1, Pièce 2)</p>

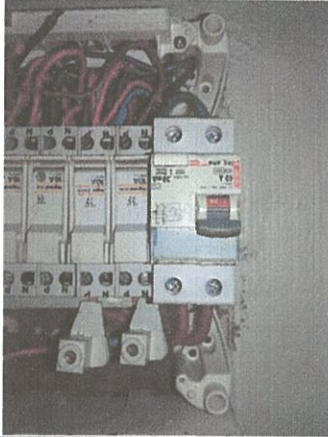
<p>Libellé de l'anomalie : B4.3 J1 Le courant assigné de l'interrupteur différentiel placé en aval du disjoncteur de branchement n'est pas adapté.</p> <p>Remarques : Le courant assigné (calibre) de l'interrupteur différentiel placé en aval du disjoncteur de branchement est inadapté. Tableau de répartition : Dispositif différentiel à haute sensibilité (DHS) = 30mA calibre à 45A requis (Circuit 32A / Chauffage Electrique) (Entrée)</p>

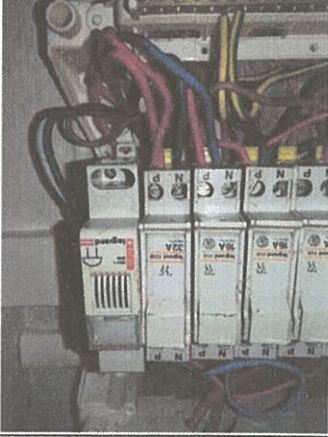
<p>Libellé de l'anomalie : B4.3 e Le courant assigné (calibre) de la protection contre les surcharges et courts-circuits d'au moins un circuit n'est pas adapté à la section des conducteurs correspondants.</p> <p>Remarques : Présence de protections contre les surintensités inadaptées à la section des conducteurs (Tableau de répartition : conducteurs 2,5mm² sur circuit 32A) (Entrée)</p>

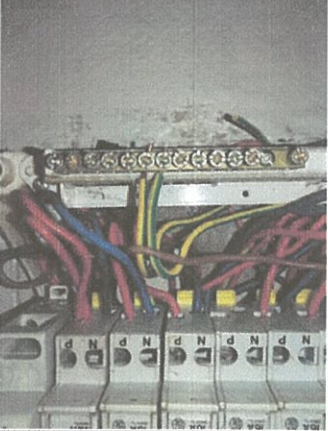
<p>Libellé de l'anomalie : B3.3.6 c La section du conducteur de protection, d'au moins un circuit est insuffisante.</p> <p>Remarques : Section des conducteurs de protection insatisfaisante (Tableau de répartition : conducteur 2,5mm² sur circuit 32A) (Entrée)</p>

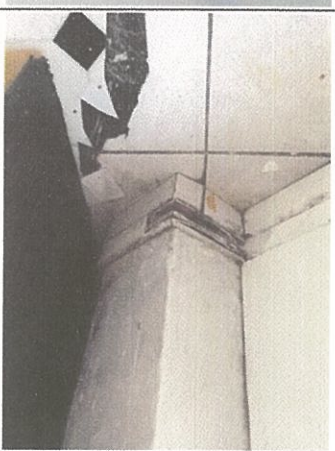
<p>Libellé de l'anomalie : B7.3 a L'Enveloppe d'au moins un matériel est manquante ou détériorée.</p> <p>Remarques : Présence de matériel électrique en place dont l'enveloppe est manquante ou présente des détériorations (Entrée, Cuisine, Pièce 1, Pièce 2)</p>

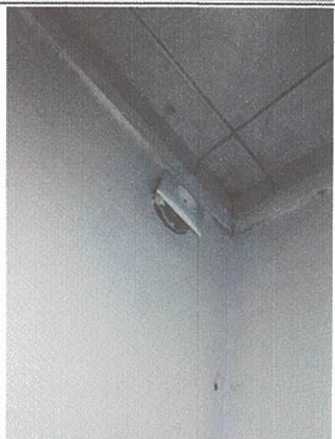
<p>Libellé de l'anomalie : B7.3 a L'Enveloppe d'au moins un matériel est manquante ou détériorée.</p> <p>Remarques : Présence de matériel électrique en place dont l'enveloppe est manquante ou présente des détériorations (Entrée, Cuisine, Pièce 1, Pièce 2)</p>

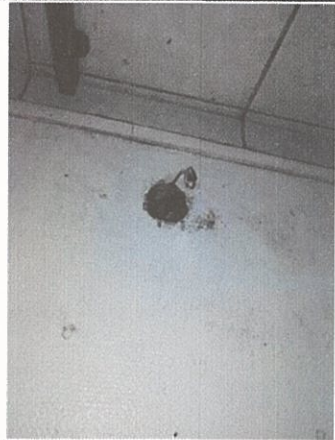
<p>Libellé de l'anomalie : B7.3 a L'Enveloppe d'au moins un matériel est manquante ou détériorée.</p> <p>Remarques : Présence de matériel électrique en place dont l'enveloppe est manquante ou présente des détériorations (Entrée, Cuisine, Pièce 1, Pièce 2)</p>

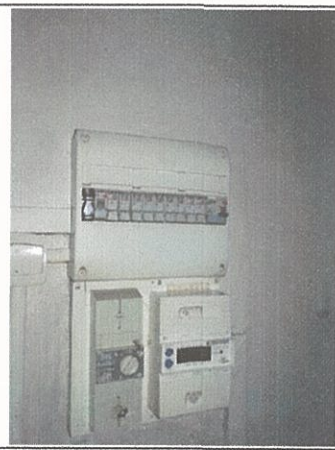
<p>Libellé de l'anomalie : B7.3 a L'Enveloppe d'au moins un matériel est manquante ou détériorée.</p> <p>Remarques : Présence de matériel électrique en place dont l'enveloppe est manquante ou présente des détériorations (Entrée, Cuisine, Pièce 1, Pièce 2)</p>

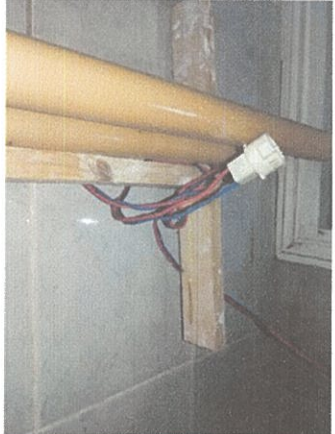
<p>Libellé de l'anomalie : B8.3 b L'installation comporte au moins un matériel électrique inadapté à l'usage.</p> <p>Remarques : Présence de matériel électrique inadapté à l'usage (Salle d'eau / WC : douille de chantier)</p>

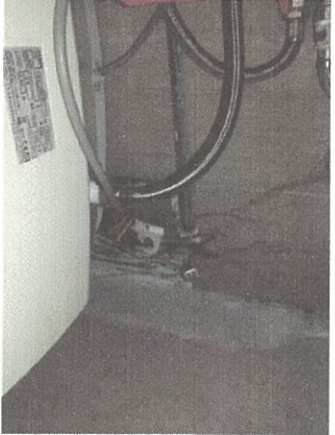
<p>Libellé de l'anomalie : B7.3 d L'installation électrique comporte au moins une connexion avec une partie active nue sous tension accessible.</p> <p>Remarques : Présence de connexion de matériel électrique présentant des parties actives nues sous tension (Pièce 2, Salle d'eau / WC)</p>

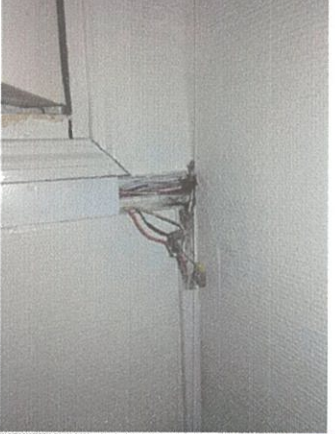
<p>Libellé de l'anomalie : B7.3 d L'installation électrique comporte au moins une connexion avec une partie active nue sous tension accessible.</p> <p>Remarques : Présence de connexion de matériel électrique présentant des parties actives nues sous tension (Pièce 2, Salle d'eau / WC)</p>

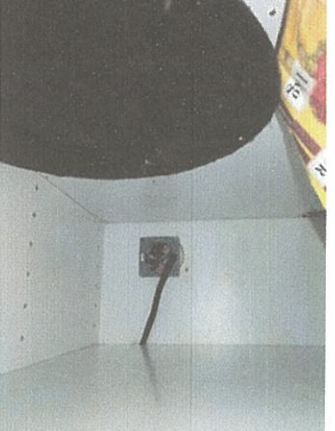
<p>Libellé de l'anomalie : B7.3 a L'Enveloppe d'au moins un matériel est manquante ou détériorée.</p> <p>Remarques : Présence de matériel électrique en place dont l'enveloppe est manquante ou présente des détériorations (Entrée, Cuisine, Pièce 1, Pièce 2)</p>

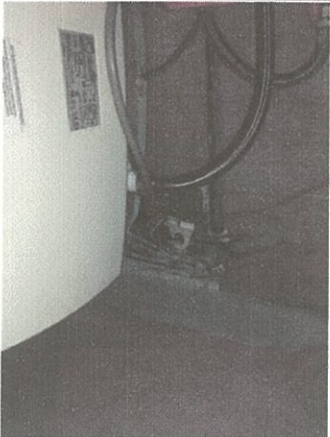
<p>Libellé de l'anomalie : B8.3 e Au moins un conducteur isolé n'est pas placé sur toute sa longueur dans un conduit, une goulotte ou une plinthe ou une huisserie, en matière isolante ou métallique, jusqu'à sa pénétration dans le matériel électrique qu'il alimente.</p> <p>Remarques : Présence de conducteurs électriques non protégés mécaniquement (Entrée, Salle d'eau / WC)</p>
