Etat de l'Installation Intérieure de Gaz

Numéro de dossier : DUPONT_13_01_2020_7323
Norme méthodologique employée : AFNOR NF P 45-500 (Janvier 2013)
Date du repérage : 13/01/2020
Heure d'arrivée : 10 h 30
Durée du repérage : 03 h 30

Etat de l'Installation Intérieure d'Electricité

Numéro de dossier : DUPONT_13_01_2020_7323
Norme méthodologique employée : AFNOR NF C 16-600 (juillet 2017)
Date du repérage : 13/01/2020
Heure d'arrivée : 10 h 30
Durée du repérage : 03 h 30

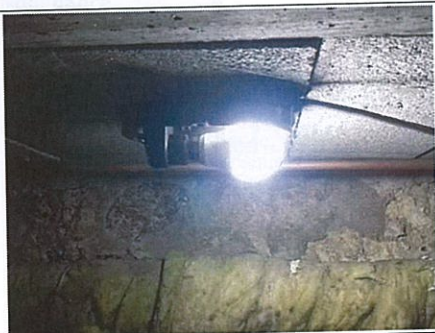
Photo PhEle001

Libellé de l'anomalie : B7.3 a L'Enveloppe d'au moins un matériel est manquante ou détériorée.
Remarques : Présence de matériel électrique en place dont l'enveloppe présente des détériorations ; Faire intervenir un électricien qualifié afin de remplacer les matériels présentant des détériorations

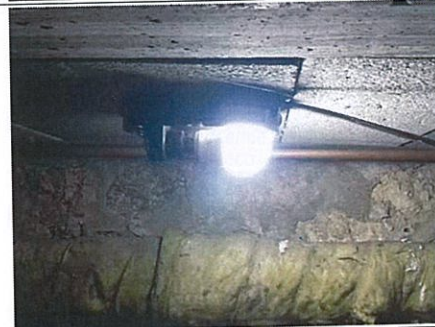
Photo PhEle002

Libellé de l'anomalie : B7.3 e L'installation électrique comporte au moins un dispositif de protection avec une partie active nue sous tension accessible.
Remarques : Présence de dispositif de protection de matériel électrique présentant des parties actives nues sous tension ; Faire intervenir un électricien qualifié afin de remplacer les matériels présentant des parties actives nues sous tension
