DOSSIER DE DIAGNOSTICS TECHNIQUES

Référence : SLIPENCHUK 4385

Bien : **Appartement**
Adresse : **Résidence des Pins - Bât. A**
56 boulevard Alexandre III
06400 CANNES

Numéro de lot : **381**

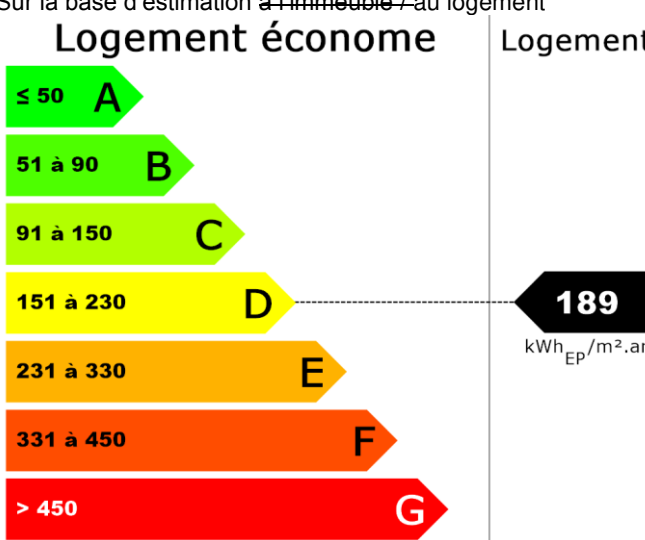
Consommations énergétiques (en énergie primaire) pour le chauffage, la production d'eau chaude sanitaire et le refroidissement	Emissions de gaz à effet de serre (GES) pour le chauffage, la production d'eau chaude sanitaire et le refroidissement
Consommation conventionnelle : 189 kWh_{EP}/m².an	Estimation des émissions : 26 kg_{eqCO2}/m².an
Sur la base d'estimation à l'immeuble / au logement*

<p>Logement économe Logement Logement énergivore</p>

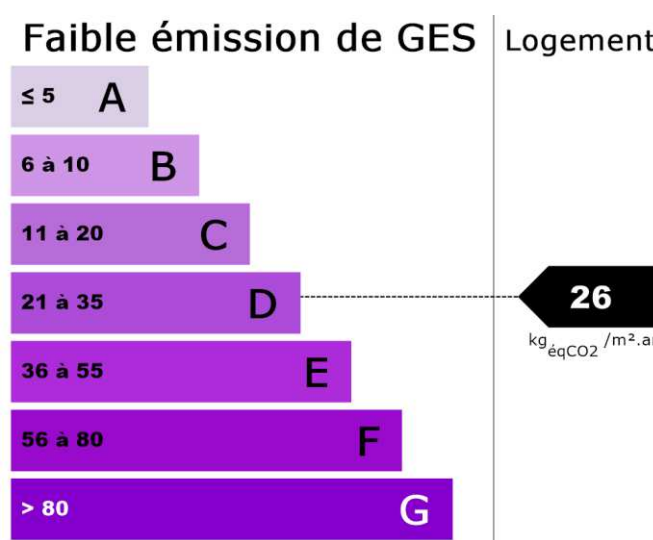
<p>Faible émission de GES Logement Forte émission de GES</p>
