Résumé de l'expertise n° 6901-29.09.21

Adresse : **39 rue Marceau**
 Commune : **94200 IVRY SUR SEINE**
 Référence cadastrale : **Section cadastrale 0J, Parcelle(s) n° 53**

Périmètre de repérage : **Appartement 3 pièces situé au 2ème étage porte n°245, avec une cave située au sous-sol porte n°88.**

Numéro de dossier : 6901-29.09.21
Date du repérage : 29/09/2021

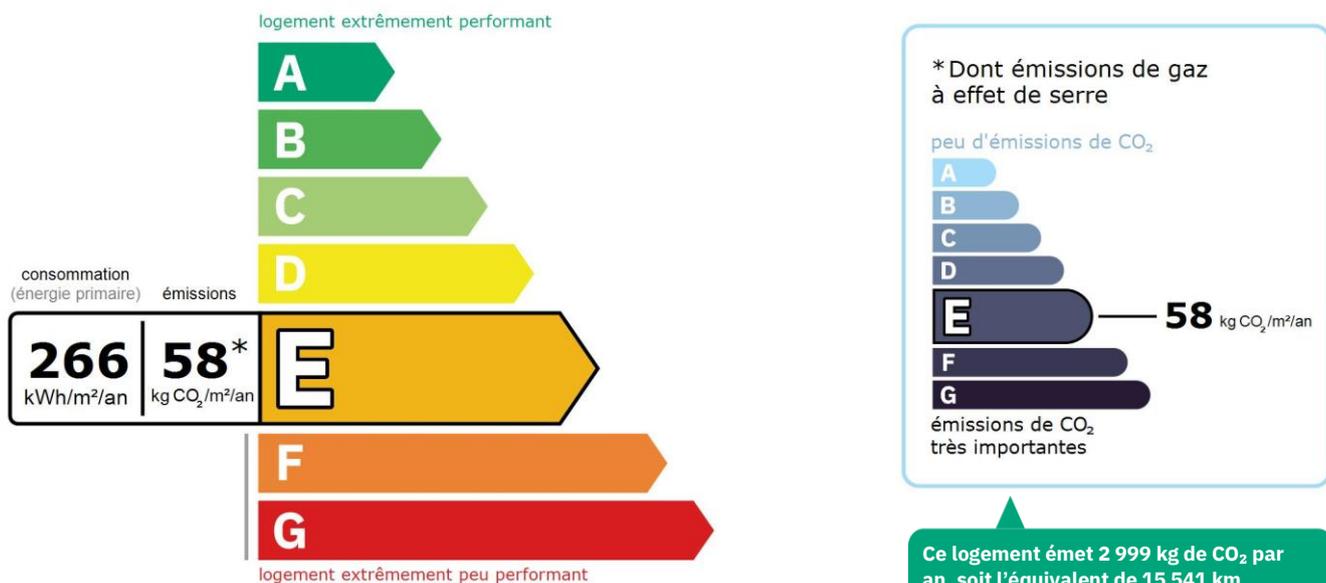
Performance énergétique et climatique

Le niveau de consommation énergétique dépend de l'isolation du logement et de la performance des équipements. Pour l'améliorer, voir pages 4 à 6

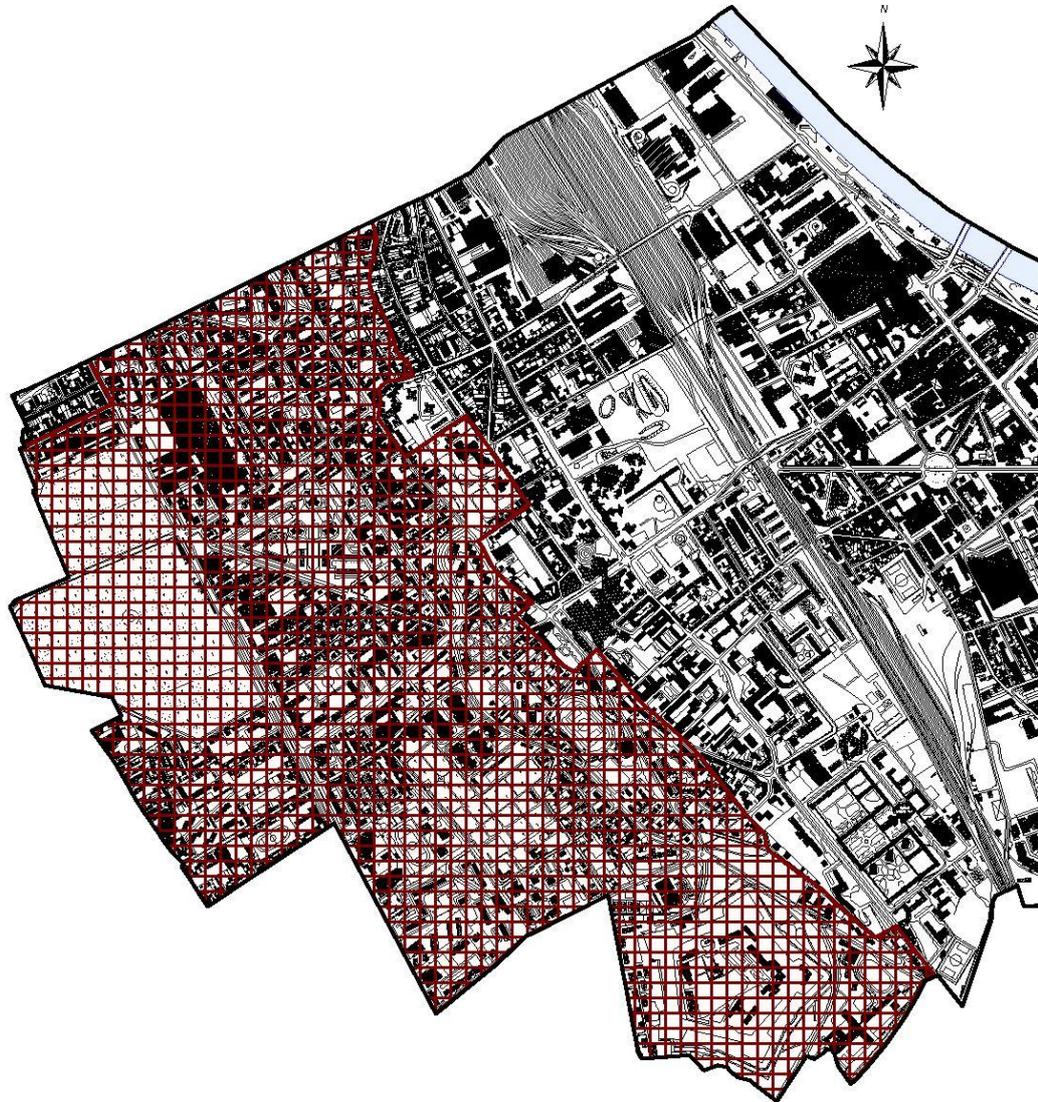
Risque Mouvements de terrain par affaissements et effondrements de terrain

Zone d'anciennes carrières

Echelle : 1 / 15 000
