Résumé de l'expertise n° 6930-13.10.21

Désignation du ou des bâtiments	
<i>Localisation du ou des bâtiments :</i>	
Adresse :	43 rue du 14 Juillet
Commune :	77810 THOMERY
Référence cadastrale :	Section cadastrale 0D, Parcelle(s) n° 628
Désignation et situation du ou des lot(s) de copropriété :	
Complément(s) :	Etage RDC
Numéro de lot(s) :	Lot numéro Ce bien ne fait pas partie d'une copropriété
Lot(s) rattaché(s) :	<input type="checkbox"/> Cave , <input type="checkbox"/> Garage , <input type="checkbox"/> Terrain , <input type="checkbox"/> Autre
Périmètre de repérage :	Maison de ville R+2.

Rapport de mission de repérage des matériaux et produits contenant de l'amiante pour l'établissement du constat établi à l'occasion de la vente d'un immeuble bâti (Listes A et B de l'annexe 13-9 du Code de la Santé publique)

Numéro de dossier : 6930-13.10.21
Date du repérage : 13/10/2021

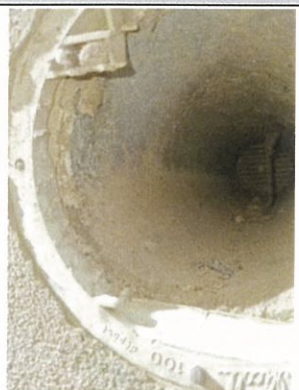
Localisation	Identifiant + Description	Conclusion (justification)	Etat de conservation** et préconisations*	Photo
Parties extérieures (Mur D)	<p><u>Identifiant:</u> M001 <u>Description:</u> Conduit amiante ciment <u>Composant de la construction:</u> Conduits de fluides (air, eau, autres fluides) <u>Partie à sonder:</u> Conduits <u>Liste selon annexe.13-9 du CSP:</u> B <u>Localisation sur croquis:</u> M001</p>	<p>Présence d'amiante (Sur jugement de l'opérateur)</p>	<p>Matériau non dégradé</p> <p>Résultat EP**</p> <p>Préconisation : Il est recommandé de réaliser une évaluation périodique.</p>

- des matériaux et produits contenant de l'amiante sur jugement de l'opérateur :
 *Conduit amiante ciment (Parties extérieures (Mur D)) pour lequel il est recommandé de réaliser une évaluation périodique.

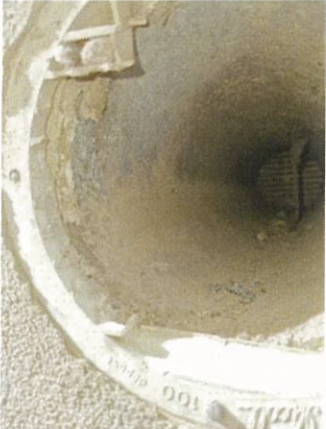
<p>Localisation : Parties extérieures (Mur D)</p> <p>Ouvrage : Conduits de fluides (air, eau, autres fluides) Partie d'ouvrage : Conduits Description : Conduit amiante ciment Localisation sur croquis : M001</p>
---	---
