PROCES VERBAL DE DESCRIPTION

Un ensemble immobilier situé à CORBEIL-ESSONNES (ESSONNE)
91100 - 15 Place Galignani :

Dans le bâtiment unique, escalier Z - X, au premier étage, un APPARTEMENT
Lot issu du lot 3
Accès par la porte en haut de l'escalier comprenant : entrée, W.C., deux pièces principales, salle de bains, placard .
Et les cent sept millièmes (107 /1000 èmes) de la propriété du sol et des parties communes générales.

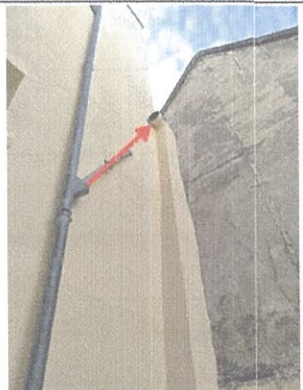
Localisation	Identifiant + Description	Conclusion (justification)	Etat de conservation** et préconisations*	Photo
Cour (Mur B)	<p>Identifiant: M001</p> <p>Description: Conduit amiante ciment</p> <p>Composant de la construction: Conduits de fluides (air, eau, autres fluides)</p> <p>Partie à sonder: Conduits</p> <p>Liste selon annexe.13-9 du CSP: B</p> <p>Localisation sur croquis: M001</p>	<p>Présence d'amiante</p> <p>(Sur jugement de l'opérateur)</p>	<p>Matériau non dégradé</p> <p>Résultat EP**</p> <p>Préconisation : Il est recommandé de réaliser une évaluation périodique.</p>

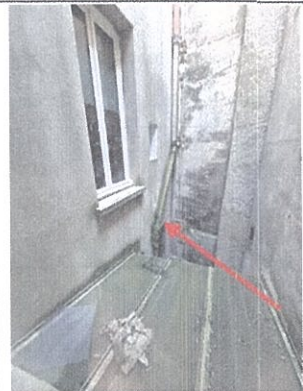
Parties extérieures (Salle de bain / Salle d'eau)	<p>Identifiant: M002</p> <p>Description: Conduit de fumée amiante ciment</p> <p>Composant de la construction: Conduits de fluides (air, eau, autres fluides)</p> <p>Partie à sonder: Conduits</p> <p>Liste selon annexe.13-9 du CSP: B</p> <p>Localisation sur croquis: M002</p>	<p>Présence d'amiante</p> <p>(Sur jugement de l'opérateur)</p>	<p>Matériau dégradé (étendue ponctuelle)</p> <p>Résultat EP**</p> <p>Préconisation : Il est recommandé de réaliser une évaluation périodique.</p>

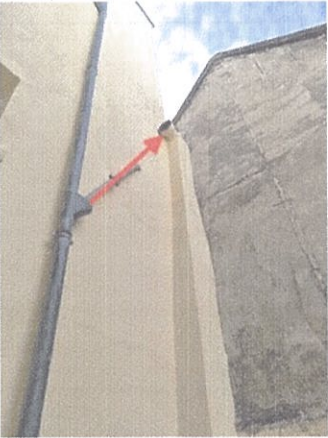
<p>Localisation : Cour (Mur B)</p> <p>Ouvrage : Conduits de fluides (air, eau, autres fluides) Partie d'ouvrage : Conduits Description : Conduit amiante ciment Localisation sur croquis : M001</p>

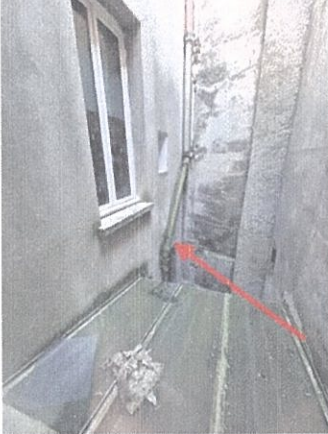
<p>Localisation : Parties extérieures (Salle de bain / Salle d'eau)</p> <p>Ouvrage : Conduits de fluides (air, eau, autres fluides) Partie d'ouvrage : Conduits Description : Conduit de fumée amiante ciment Localisation sur croquis : M002</p>

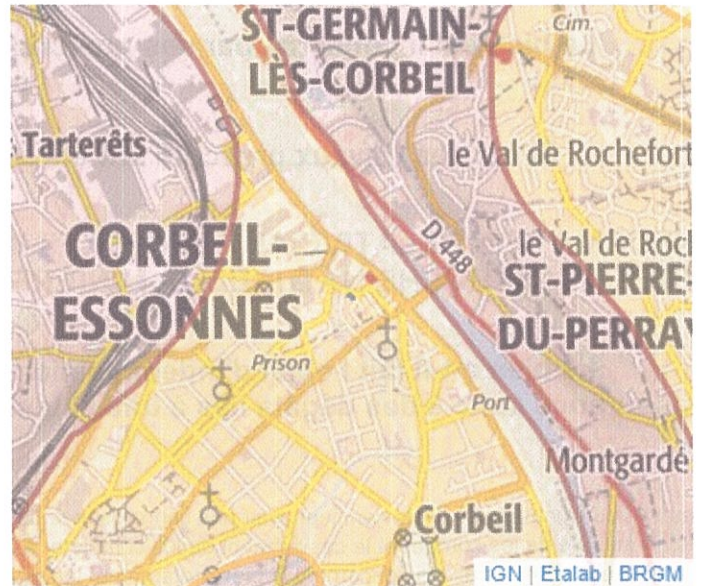
Exposition moyenne : La probabilité de survenue d'un sinistre est moyenne, l'intensité attendue étant modérée. Les constructions, notamment les maisons individuelles, doivent être réalisées en suivant des prescriptions constructives ad hoc. Pour plus de détails :

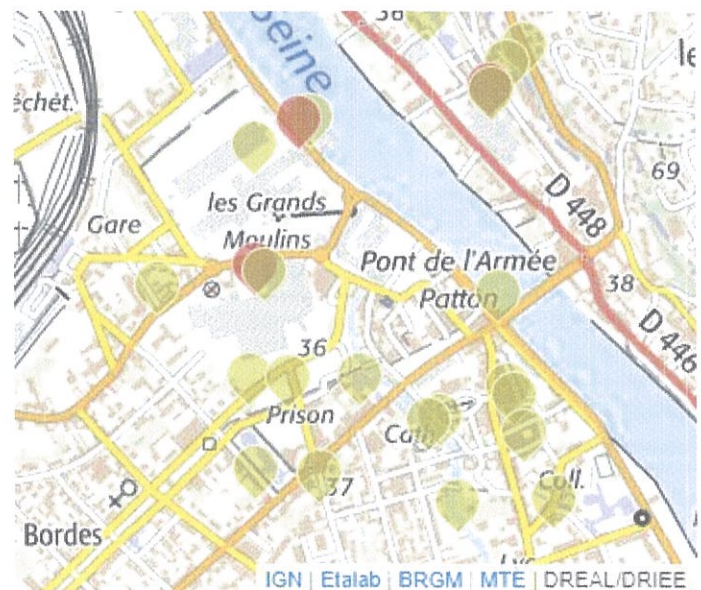
POLLUTION DES SOLS (500 m)

- 3 site(s) référencé(s) dans l'inventaire des installations classées pour la protection de l'environnement (ICPE)
- 21 site(s) potentiellement pollué(s), référencé(s) dans l'inventaire des sites ayant accueilli par le passé une activité qui a pu générer une pollution des sols (BASIAS).

Les données disponibles mentionnent enfin la présence d'anciennes activités qui ont localisées dans le centre de la commune par défaut. La présente analyse n'en tient donc pas compte. Le détail de ces données est consultable en ANNEXE 3.

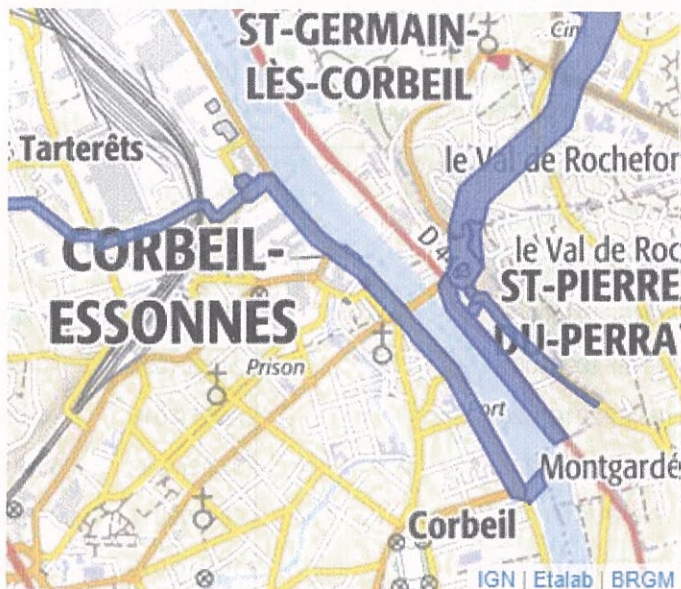
CANALISATIONS TRANSPORT DE MATIÈRES DANGEREUSES

Une canalisation de matières dangereuses (gaz naturel, produits pétroliers ou chimiques) est située dans un rayon de 500 m autour de votre parcelle. La carte représente les implantations présentes autour de votre localisation. Il convient de rechercher une information plus précise en se rendant en mairie.
