**PROCES-VERBAL DESCRIPTIF**

Une maison à usage d'habitation avec dépendances et terrain autour, le tout cadastré sous les références suivantes :

Certifie m'être transporté ce jour, 15 mars 2018 à 10 heures 20 minutes, 48 rue de l'Eglise à VACQUIERS, où étant assisté de Monsieur Pierre MARSAL, expert de la société de diagnostics MCP.

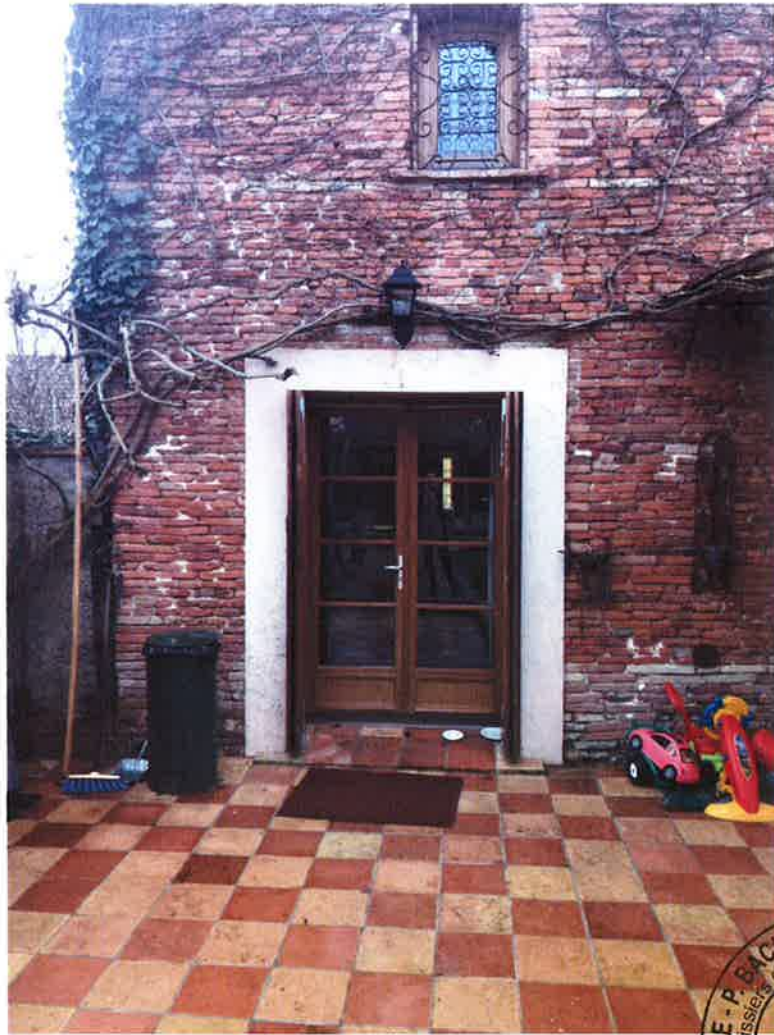
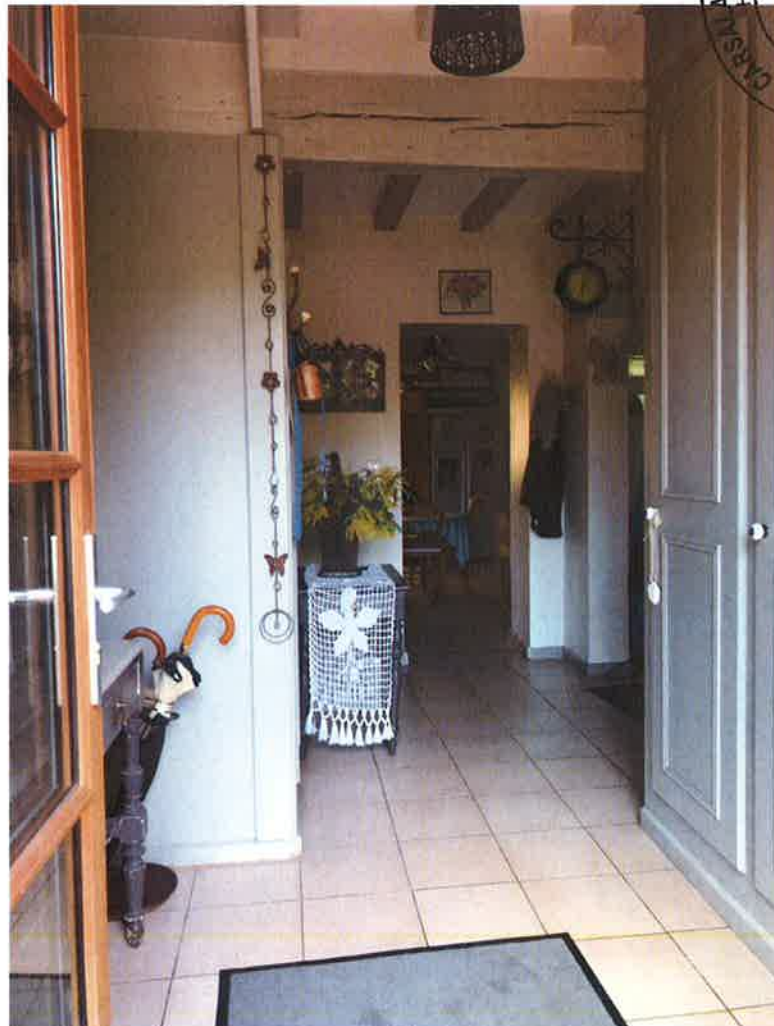
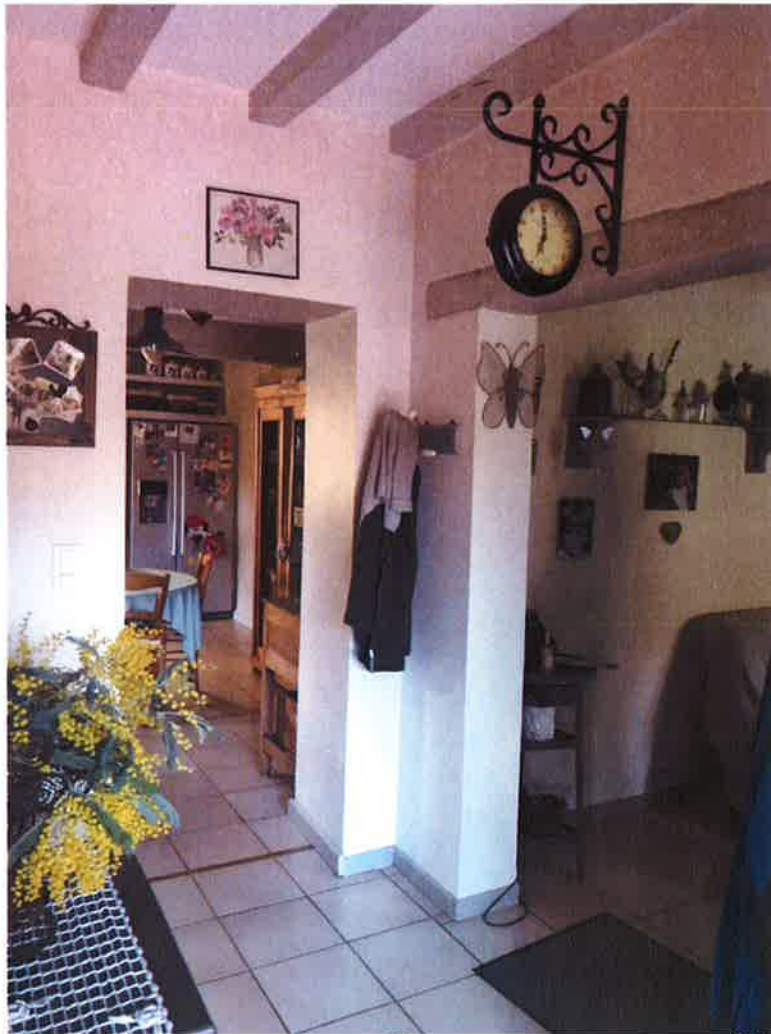
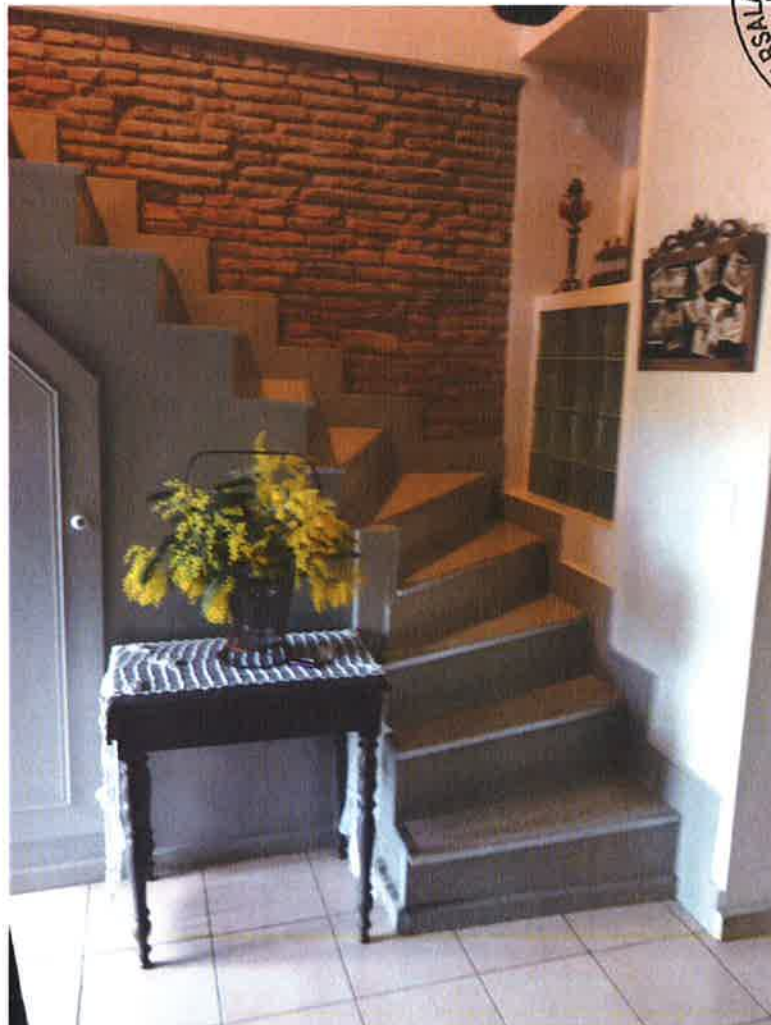
**Entrée**

Le sol est recouvert de carrelage.

Les murs sont pour partie constitués de briques apparentes en partie gauche et pour le restant, peints.

Le plafond est peint, avec poutres peintes apparentes.  
Un point lumineux est présent en plafond.

En partie droite de l'entrée, un placard mural, portes peintes, est installé.

Dans cette entrée se trouve une volée de marches menant à l'étage.

(photos n°1 à 4)

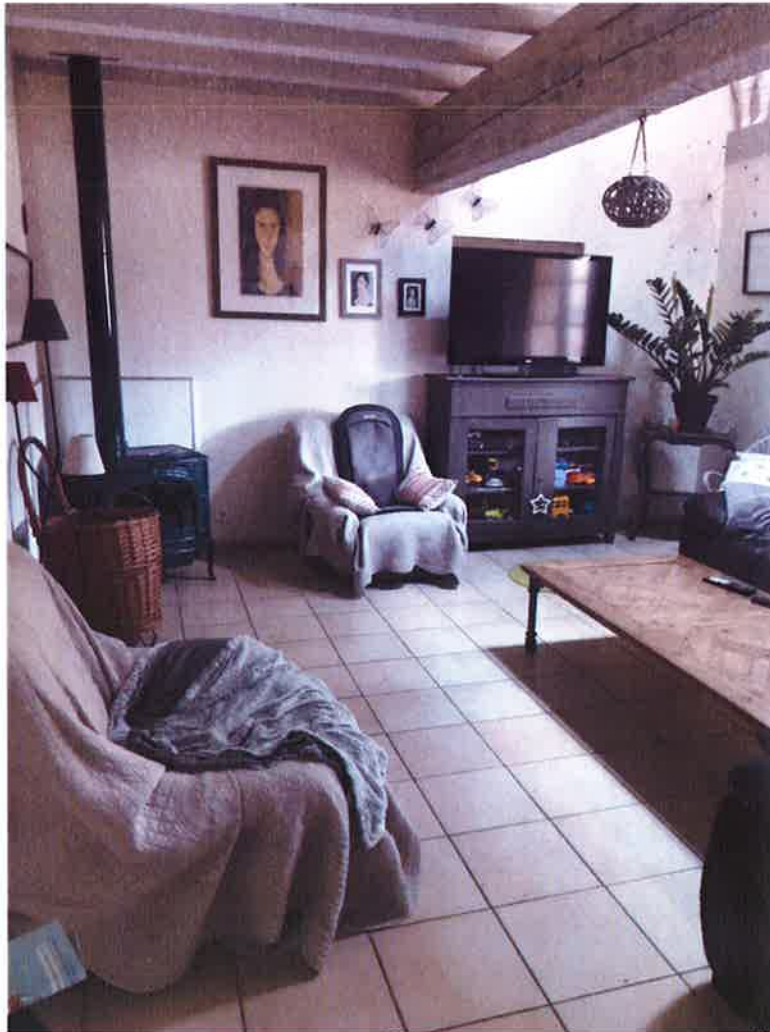
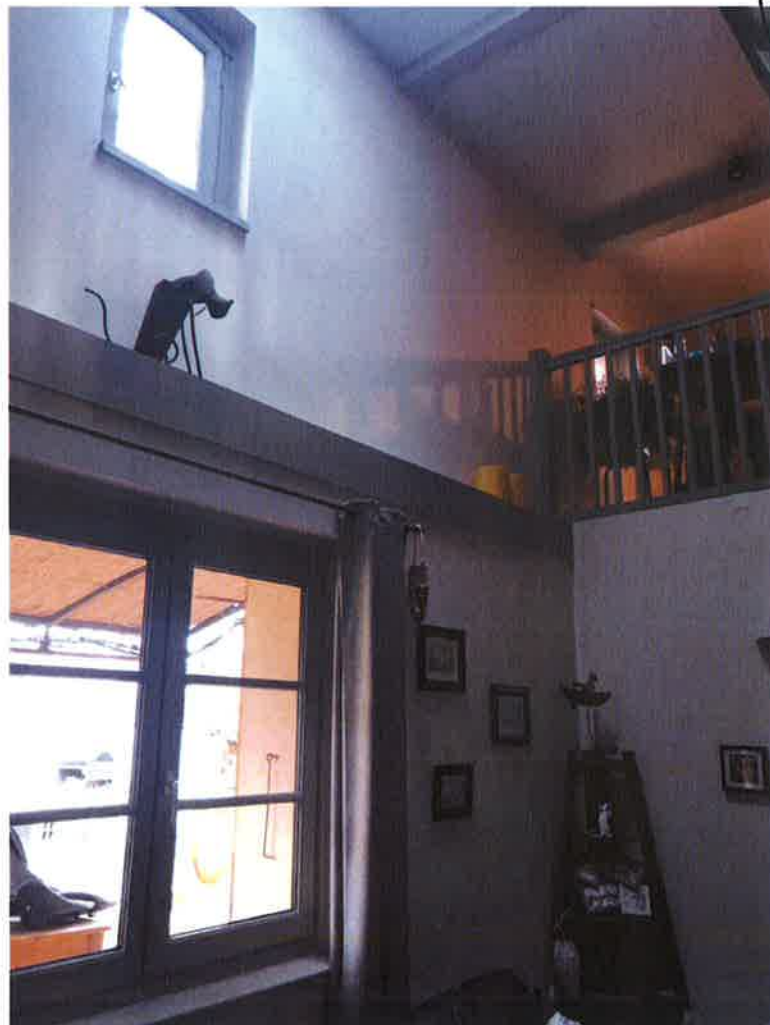
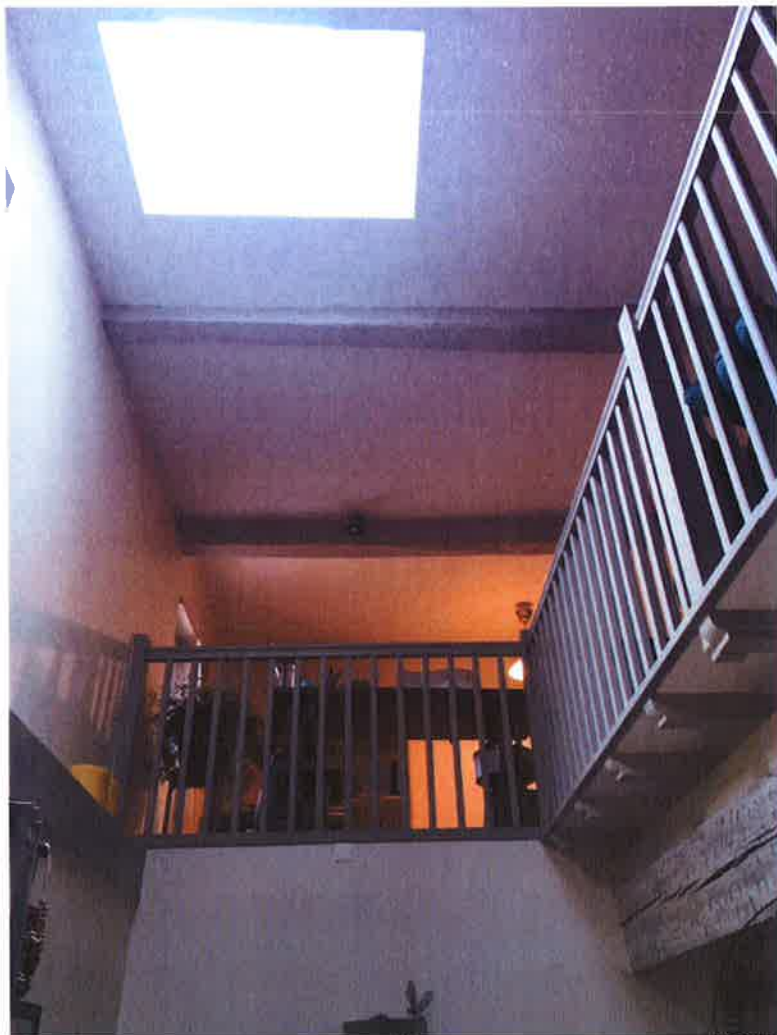
### **Salon**

Le sol est recouvert de carrelage.  
Les plinthes sont en bois, peintes.

Les murs sont peints.

Le plafond est peint et fait apparaître des poutres peintes.

Une partie de ce salon est ouvert sur la rochelle.

Dans un angle de la pièce se trouve un poêle à bois en fonte.

La pièce est éclairée par une fenêtre double vitrage deux battants, équipés de petit bois, montants bois..

Au niveau de la rochelle, une ouverture est présente au-dessus de la fenêtre. Il s'agit d'une fenêtre un battant, montants bois.

En plafond se trouve une ouverture type velux.

(photos n°5, 6 et 7)

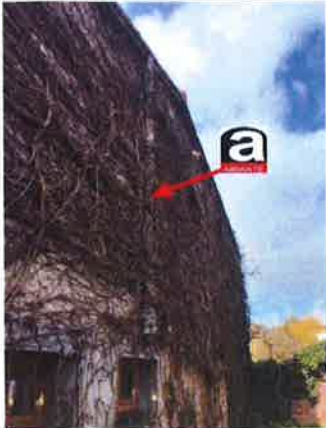
| Localisation | Identifiant + Description | Conclusion (justification) | Etat de conservation** et préconisations* | Photo |
|---|---|--|--|---|
| Façade | Identifiant: M001<br>Description: Conduits fibres-ciment<br>Liste selon annexe.13-9 du CSP: B | Présence d'amiante (sur jugement de l'opérateur) | Matériau dégradé (étendue ponctuelle)<br><br><b>Résultat</b> EP**<br><br><b>Préconisation :</b> Il est recommandé de réaliser une évaluation périodique. | |

| | <p>Photo n° PhA001<br/> Localisation : Façade<br/> Ouvrage : Conduits de fluides (air, eaux, autres fluides)<br/> Partie d'ouvrage : Conduits fibres-ciment<br/> Description : Conduits fibres-ciment</p> |
