Synthèse Dossier de Diagnostic Technique

Réf. : DIA-CTD04-1901-069

Propriétaire : Monsieur, Madame BOFUNGA ELIYA WOLO
Adresse du bien : Boulevard du Président Kennedy, Parc de la Noue , 93420 VILLEPINTE
Nature du bien : Appartement T5
Localisation du bien : Logement n° 600, Etage Bat L, esc L3, 1^{er} étage, porte face gauche
Numéro de lot : Lot principal (2223)
Date du permis de construire : De 1949 au 01/07/1997
Date limite de validité : 31/07/2019

Diagnostic de performance énergétique logement (6.2)

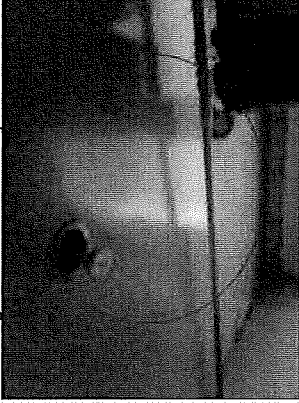
Matériels présentant des risques de contact direct avec des éléments sous tension	Présence

<p>- Chambre 2 Mur : 1 socle(s) de prise dont l'enveloppe n'assure plus son rôle de protection contre les électrifications.</p>	L'enveloppe du matériel est manquante ou détériorée. Les protections électriques doivent être entières et non dégradées pour que les occupants soient en sécurité à tout instant.	5
