PROCES VERBAL DE DESCRIPTION

Me suis rendu ce jour sur la commune de Bagneux, 1 bis, impasse du Pont Royal où en présence de :

IV – Description :

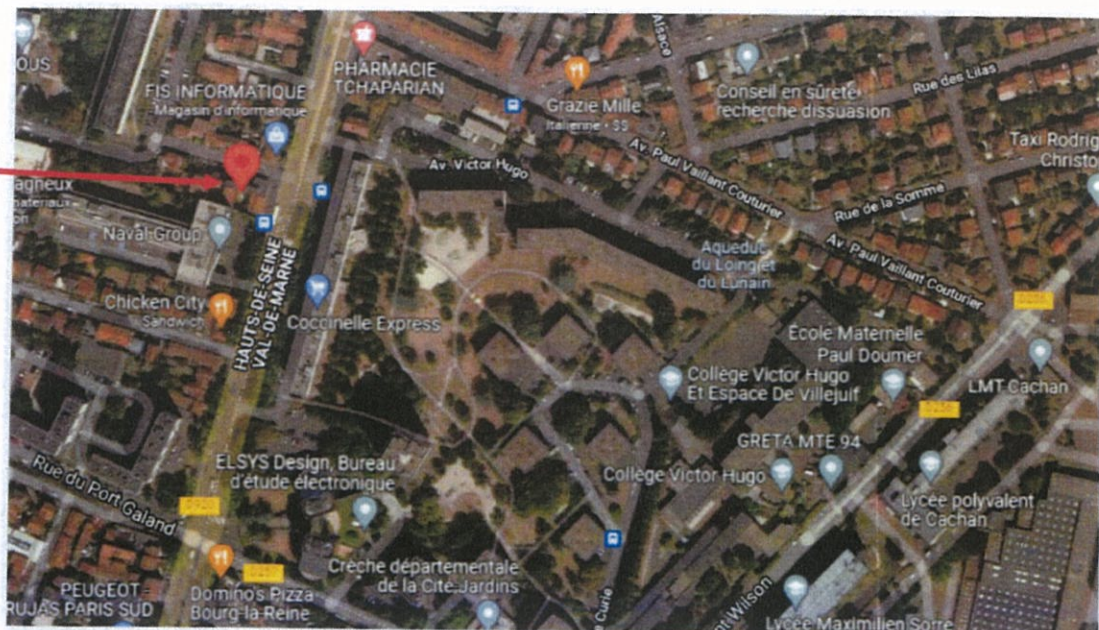
Immeuble

Il s'agit d'un ensemble immobilier comportant deux cages d'escalier. La construction est ancienne et probablement aux environs de 1930.

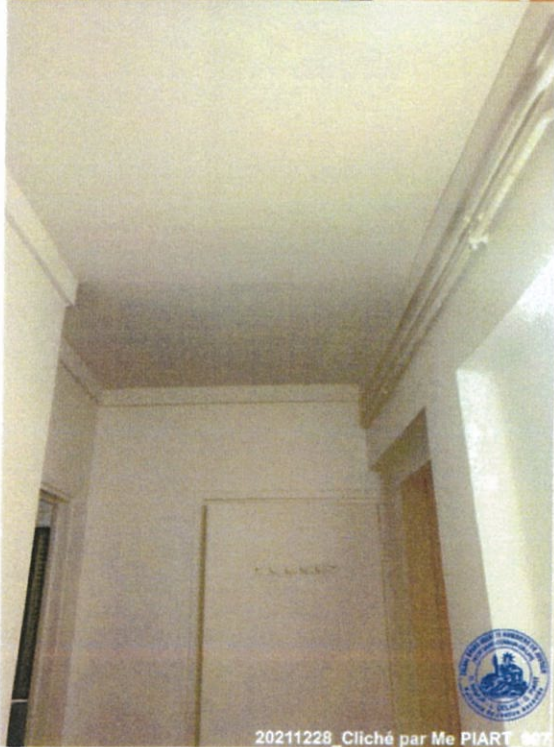
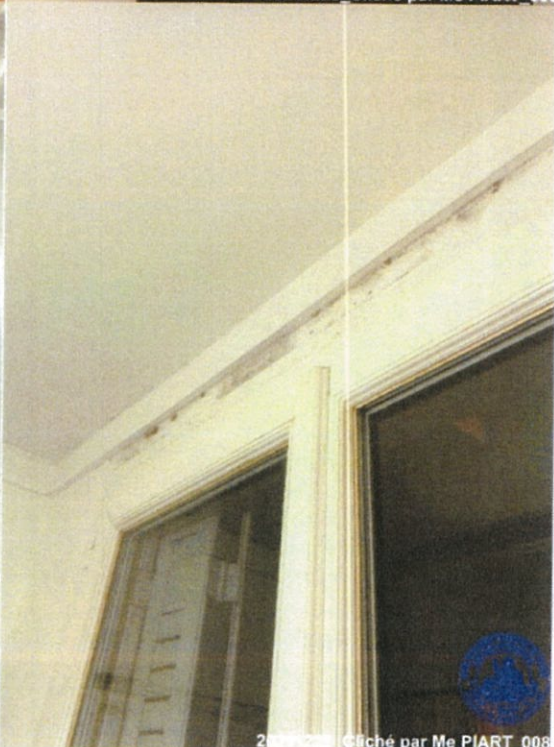
Clichés photographiques n°5 à 8

Une fenêtre double ouvrant, encadrement en pvc, double vitrage en état d'usage.

Noter la présence de moisissures au-dessus de ouvrants.
