# Résumé de l'expertise n° 7219-10.03.22

Désignation du ou des bâtiments	
<i>Localisation du ou des bâtiments :</i>	
Adresse : .....	<b>23 à 33 avenue Georges Duhamel</b>
Commune : .....	<b>94000 CRETEIL</b>
Référence cadastrale : .....	<b>Section cadastrale AL, Parcelle(s) n° 299</b>
<i>Désignation et situation du ou des lot(s) de copropriété :</i>	
Complément(s) : .....	<b>Bat. 48; Esc. C; Etage RDC; Porte Droite</b>
Numéro de lot(s) : .....	<b>Lot numéro 72</b>
Lot(s) rattaché(s) : .....	<input checked="" type="checkbox"/> <b>Cave : Lot n°143</b> , <input type="checkbox"/> <b>Garage</b> , <input type="checkbox"/> <b>Terrain</b> , <input type="checkbox"/> <b>Autre</b>
Périmètre de repérage : .....	<b>Appartement 5 pièces situé au rez-de-chaussée porte droite, avec une cave située au sous-sol (non visitée).</b>

## Rapport de mission de repérage des matériaux et produits contenant de l'amiante pour l'établissement du constat établi à l'occasion de la vente d'un immeuble bâti (Listes A et B de l'annexe 13-9 du Code de la Santé publique)

Numéro de dossier : 7219-10.03.22  
Date du repérage : 10/03/2022

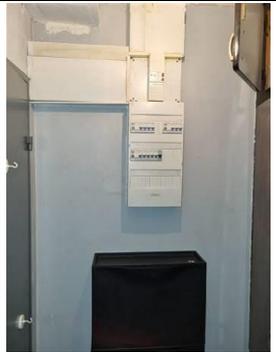
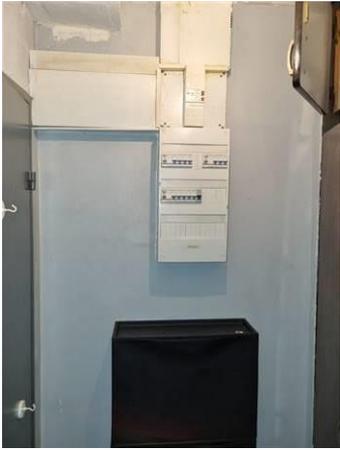
N° Article (1)	Libellé et localisation (*) des anomalies	N° Article (2)	Libellé des mesures compensatoires (3) correctement mises en œuvre	Photos
B1.3 g	<p>Le dispositif assurant la coupure d'urgence est placé à plus de 1,80 m du sol fini et n'est pas accessible au moyen de marches ou d'une estrade.</p> <p>Remarques : L'AGCP (Appareil Général de Commande et de Protection) est placé à une hauteur &gt; à 1,80 m du sol fini (Entrée + Placard)</p>

<p>Libellé de l'anomalie : B1.3 g Le dispositif assurant la coupure d'urgence est placé à plus de 1,80 m du sol fini et n'est pas accessible au moyen de marches ou d'une estrade.</p> <p>Remarques : L'AGCP (Appareil Général de Commande et de Protection) est placé à une hauteur &gt; à 1,80 m du sol fini (Entrée + Placard)</p>

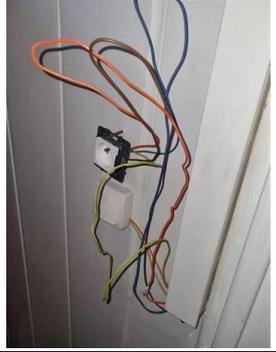
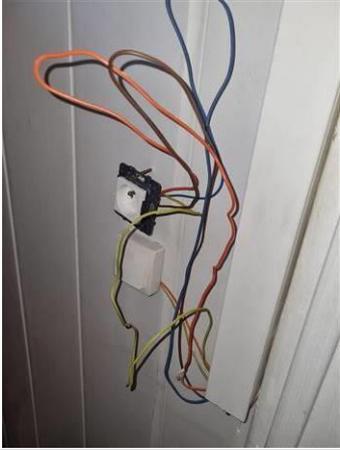
B7.3 a	<p>L'Enveloppe d'au moins un matériel est manquante ou détériorée.</p> <p>Remarques : Présence de matériel électrique en place dont l'enveloppe est manquante ou présente des détériorations (Débarras : prise)</p>

<p>Libellé de l'anomalie : B7.3 a L'Enveloppe d'au moins un matériel est manquante ou détériorée.</p> <p>Remarques : Présence de matériel électrique en place dont l'enveloppe est manquante ou présente des détériorations (Débarras : prise)</p>

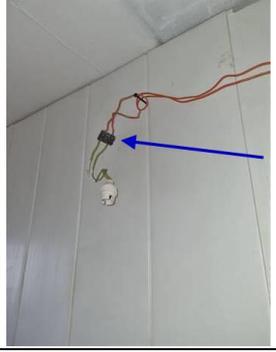
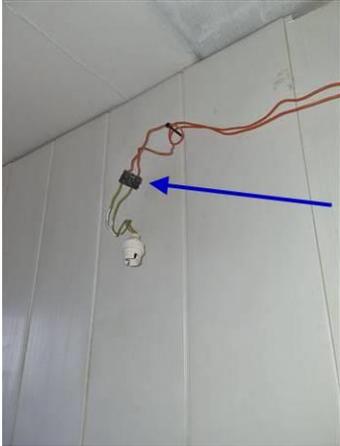
B7.3 d	<p>L'installation électrique comporte au moins une connexion avec une partie active nue sous tension accessible.</p> <p>Remarques : Présence de connexion de matériel électrique présentant des parties actives nues sous tension (Débarras)</p>

<p>Libellé de l'anomalie : B7.3 d L'installation électrique comporte au moins une connexion avec une partie active nue sous tension accessible.</p> <p>Remarques : Présence de connexion de matériel électrique présentant des parties actives nues sous tension (Débarras)</p>

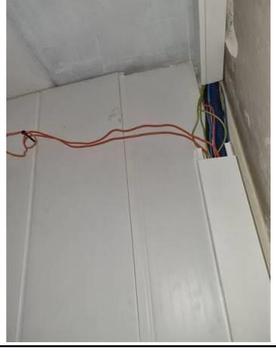
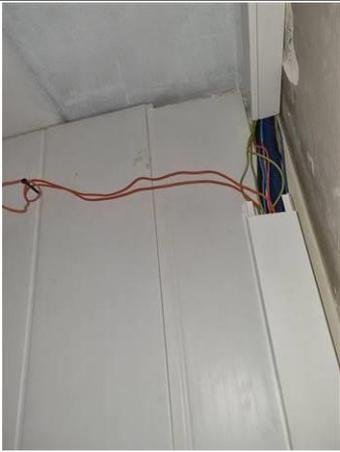
B8.3 e	<p>Au moins un conducteur isolé n'est pas placé sur toute sa longueur dans un conduit, une goulotte ou une plinthe ou une huisserie, en matière isolante ou métallique, jusqu'à sa pénétration dans le matériel électrique qu'il alimente.</p> <p>Remarques : Présence de conducteurs électriques non protégés mécaniquement (Débarras)</p>

<p>Libellé de l'anomalie : B8.3 e Au moins un conducteur isolé n'est pas placé sur toute sa longueur dans un conduit, une goulotte ou une plinthe ou une huisserie, en matière isolante ou métallique, jusqu'à sa pénétration dans le matériel électrique qu'il alimente.</p> <p>Remarques : Présence de conducteurs électriques non protégés mécaniquement (Débarras)</p>

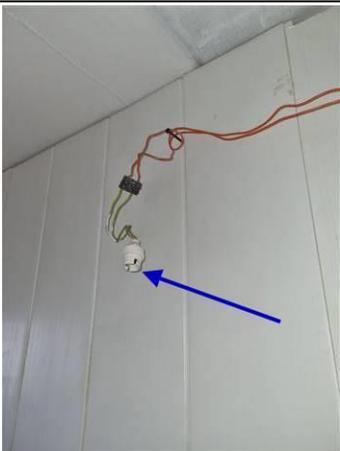
<p>Libellé du point de contrôle : B7.3 c2 Au moins un conducteur nu et/ou au moins une partie accessible est alimenté sous une tension supérieure à 25 V a.c. ou supérieure ou égale 60 V d.c. ou est alimenté par une source autre que TBTS.</p> <p>Remarques : Présence de parties actives accessibles alimentés par une tension (Débarras)</p>
