**Référence de dossier : Immeuble ou site concerné : 109-111 rue Emile Basly  
62530 HERSIN-COUPIGNY**

- N° 23N000478-001 - Référence *CY1 Fructification blanche Fructification sur bois peint sous escalier R+1 n°2*, prélevé par vos soins, et analysé par Eurofins Analyses Des Matériaux Et Combustibles Fr

## RAPPORT D'ANALYSE

# RECHERCHE DE PATHOLOGIES DU BOIS

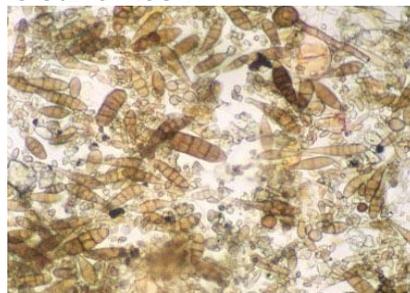
*Recherche des champignons* : la présence de champignons lignivores nécessite l'analyse des spores et du système hyphal.

Spores d'Alternaria

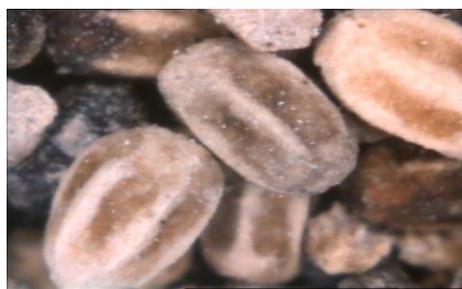
Vermoulures de termites de bois sec

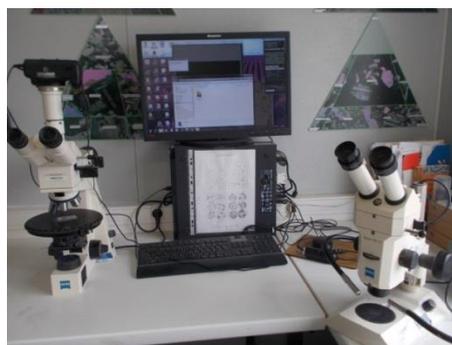
Service de microscopie

Dans le cadre des études des pathologies du bois, la microscopie optique est un outil pratique pour l'étude structurale des altérations et la réalisation de mesure permettant d'affiner le diagnostic.

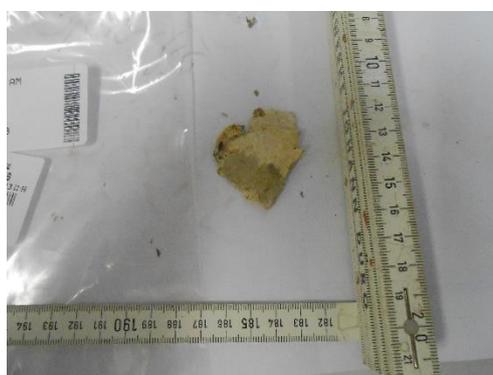
Echantillon

L'échantillon se présente sous la forme de fragments de champignon altéré par des moisissures.

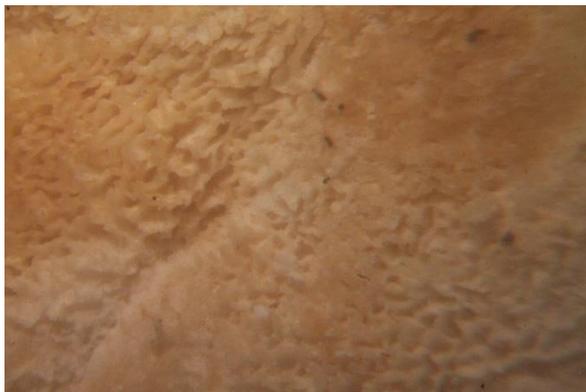
**Binoculaire**

Les observations de la fructification font état d'un champignon résupiné, sous la forme d'une croûte blanchâtre voir crème. Les pores prennent un aspect de labyrinthes voir d'aspérités sous la forme de poils souples.

Le bois présente des signes de décomposition suivant le processus d'une pourriture fibreuse.

(x10)

Pores de la fructification

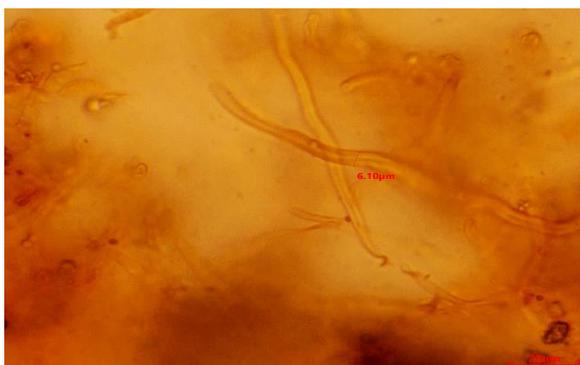
**Microscopie optique**

On note une très forte concentration d'hyphes squelettiques. Elles sont hyalines, à parois épaissies.

Mode transmission  
(Objectif x40)

Milieu KOH/Rouge Congo

Hyphes fortement incrustées  
de cristaux

Paramètres	Présence	Dimensions	Structure
Hyphes génératrices	X	3-4µm	Bouclées/ramifiées
Hyphes vasculaires	-		
Hyphes squelettiques	X	6-9µm	Non bouclées/parois épaissies
Spores	-

Espèce concernée	<b>Schizopora Paradoxa</b>
	<b>Pourriture fibreuse</b>
Conditions de développement	<ul style="list-style-type: none"> <li>• <b>Bois attaqués</b> : Feuillus (chêne, châtaigner)</li> <li>• <b>Conditions de développement</b> : Taux d'humidité élevé &gt; 40% et température &gt; 25°C.</li> <li>• <b>Aspect des dégâts</b> : Décomposition en fibrilles, bois ramolli.</li> </ul>

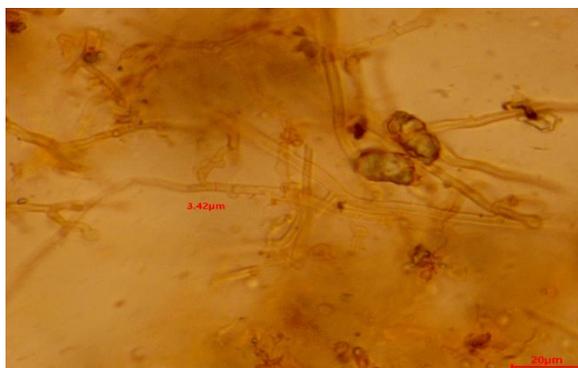
**Microscopie optique**

On observe une forte concentration d'hyphes génératrices. Elles sont hyalines, à parois minces, ramifiées et bouclées.

Mode transmission  
(Objectif x40)

Milieu KOH/Rouge Congo

Hyphes génératrices  
bouclées
