**RAPPORT DE L'ETAT DU BATIMENT RELATIF A LA PRESENCE
DE TERMITES**

A - N° de dossier : P4201

Adresse : 18 Rue Nungesser 93100 MONTREUIL
1^{er} étage accès par la cour
studio au-dessus du garage

RAPPORT DE L'ETAT DE L'INSTALLATION INTERIEURE D'ELECTRICITE D'IMMEUBLE(S) A USAGE D'HABITATION

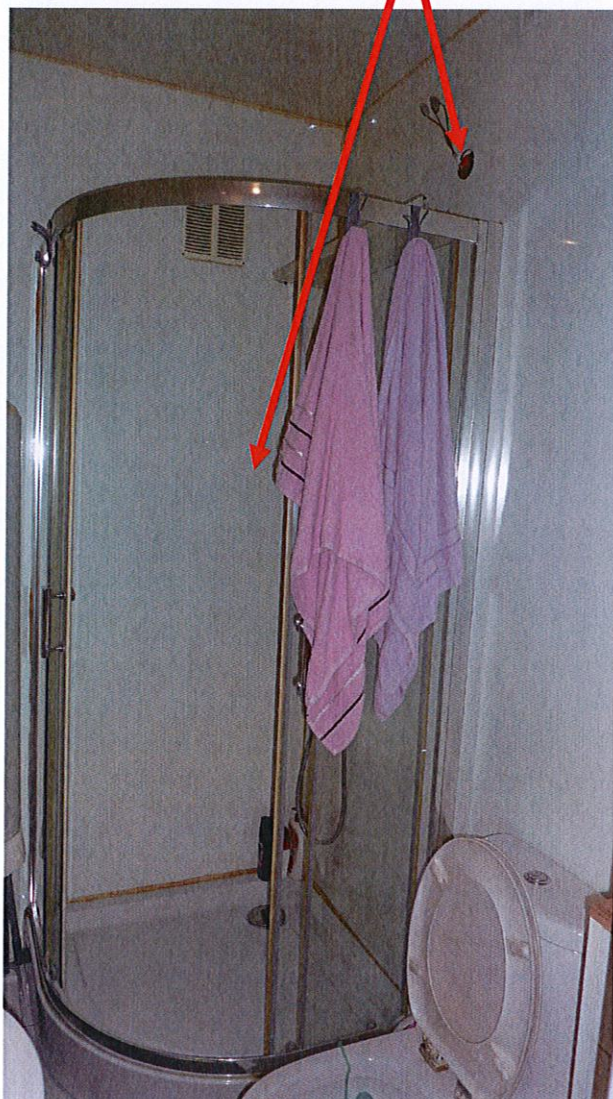
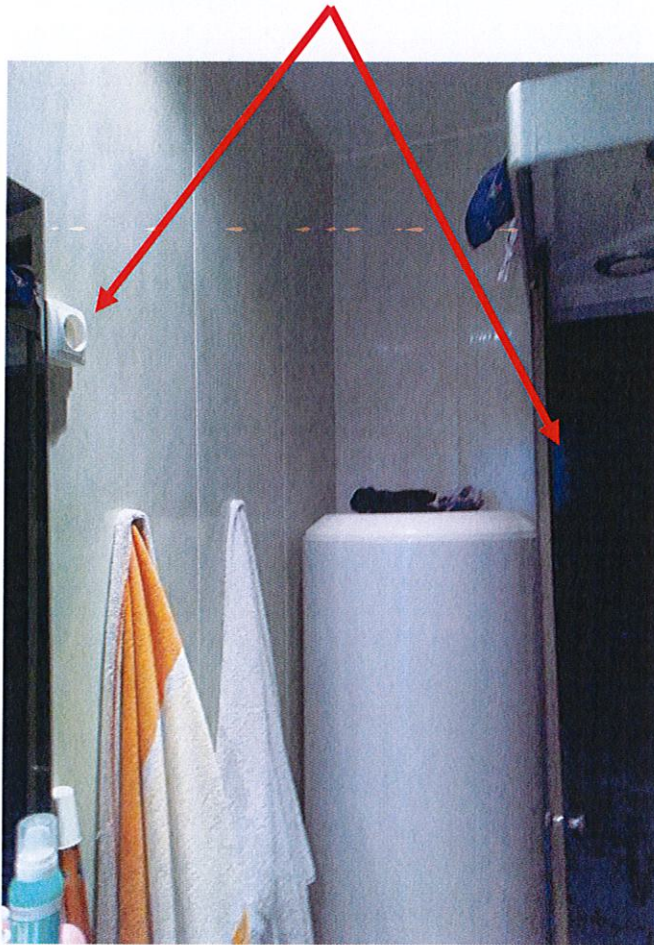
Photos

Local contenant une baignoire ou une douche : l'installation électrique ne répond pas aux prescriptions particulières appliquées à ce local

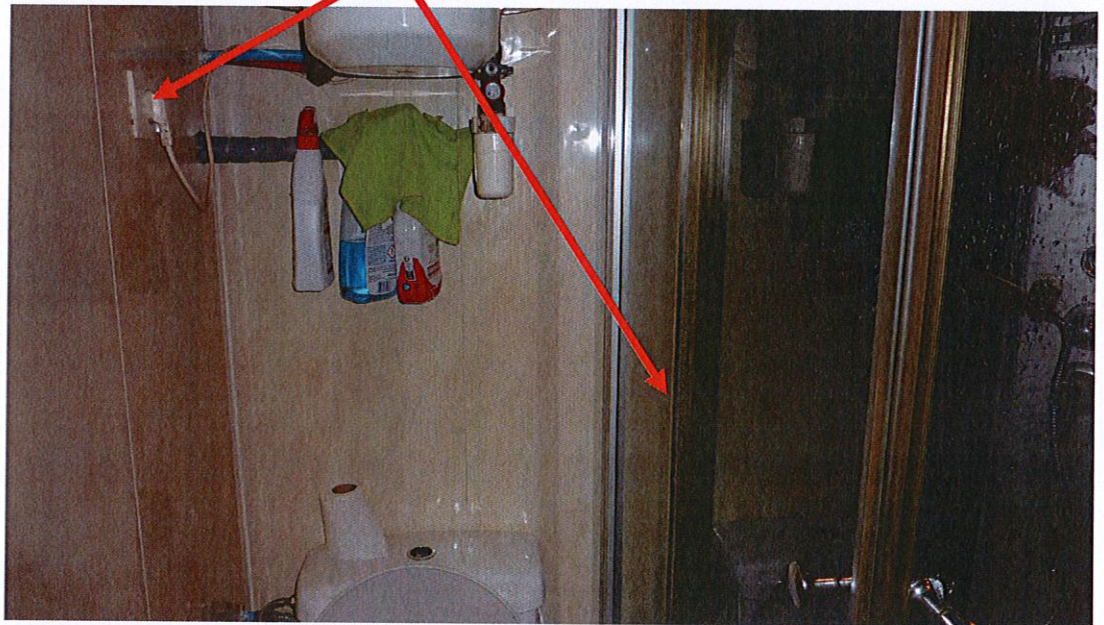
Photos

Local contenant une baignoire ou une douche : l'installation électrique ne répond pas aux prescriptions particulières appliquées à ce local

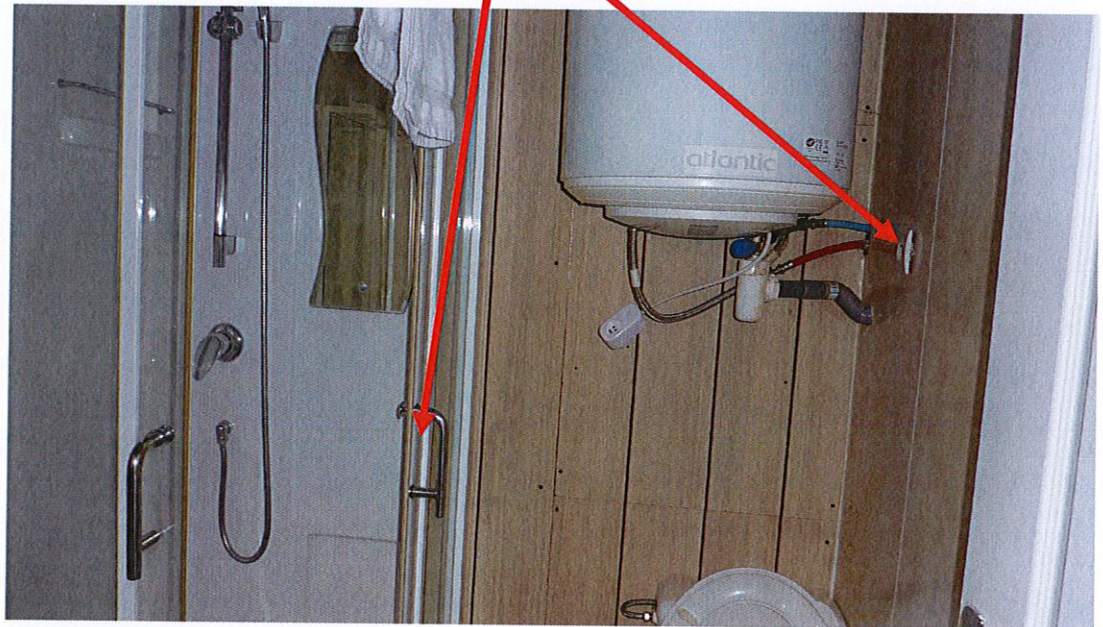
Photos

Local contenant une baignoire ou une douche : l'installation électrique ne répond pas aux prescriptions particulières appliquées à ce local

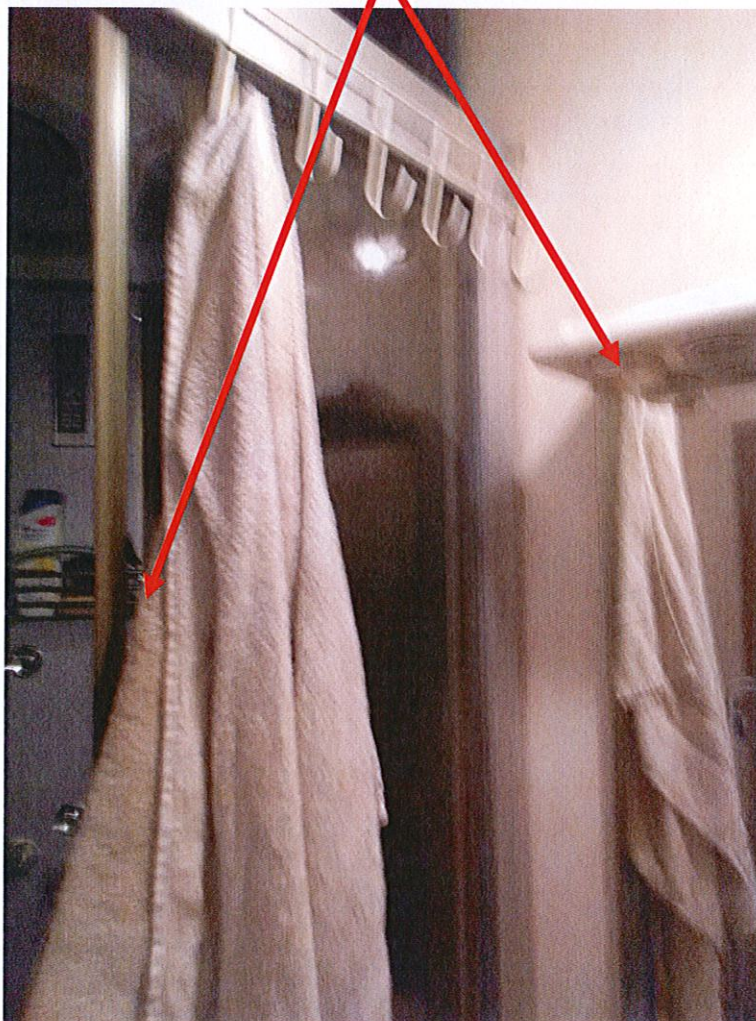
Photos

Local contenant une baignoire ou une douche : l'installation électrique ne répond pas aux prescriptions particulières appliquées à ce local.

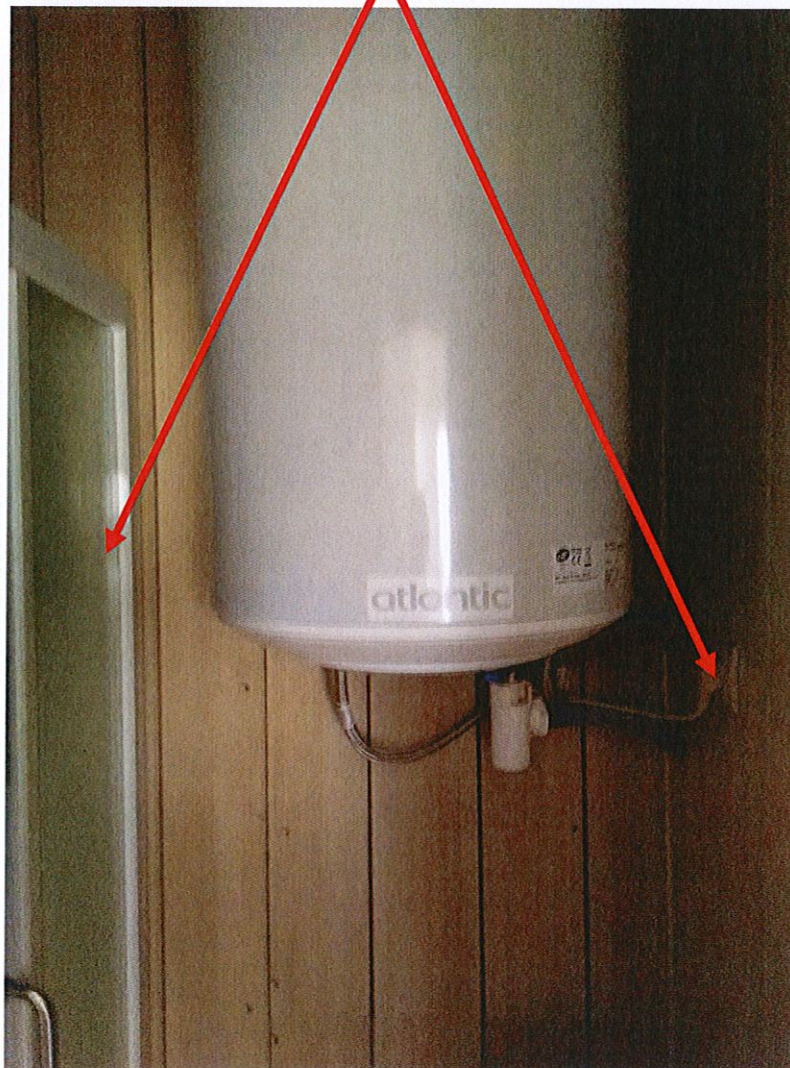
Photos

Local contenant une baignoire ou une douche : l'installation électrique ne répond pas aux prescriptions particulières appliquées à ce local.
