Constat de repérage des matériaux et produits contenant de l'amiante

**ETAT MENTIONNANT LA PRESENCE OU L'ABSENCE DE MATERIAUX
ET PRODUITS CONTENANT DE L'AMIANTE DANS LES IMMEUBLES
BATIS**

182 rue Rouget de l'Isle 94400 VITRY SUR SEINE
Appartement 3 pièces
5ème Etage porte droite
Lot(s) : 69

**RAPPORT DE L'ETAT DU BATIMENT RELATIF A LA PRESENCE
DE TERMITES**

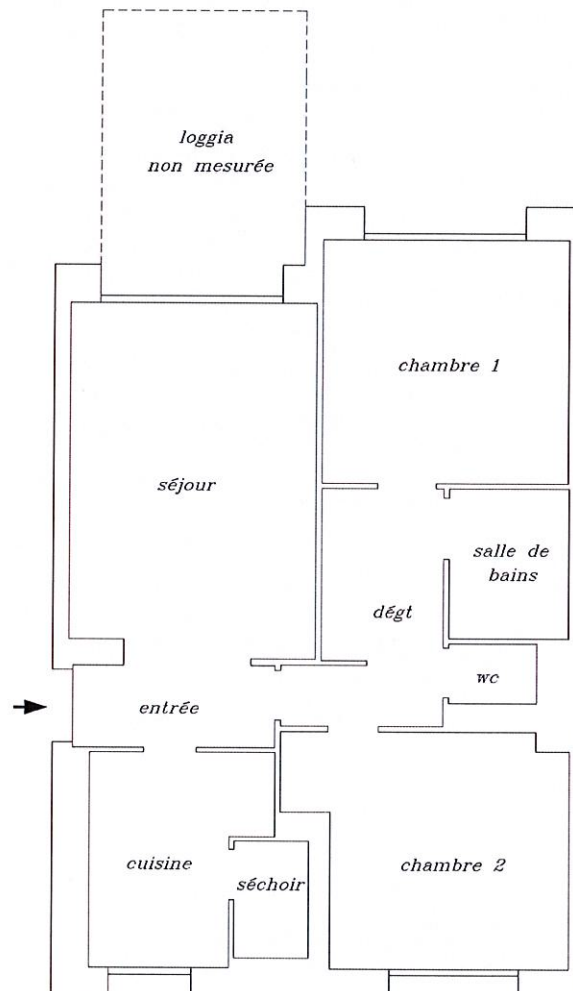
8. SCHÉMA DE LOCALISATION

VILLE DE VITRY SUR SEINE
Val de Marne
182 avenue Rouget de l'Isle
20 à 23 rue Camille Blanc
5ème étage porte droite
lot n°69

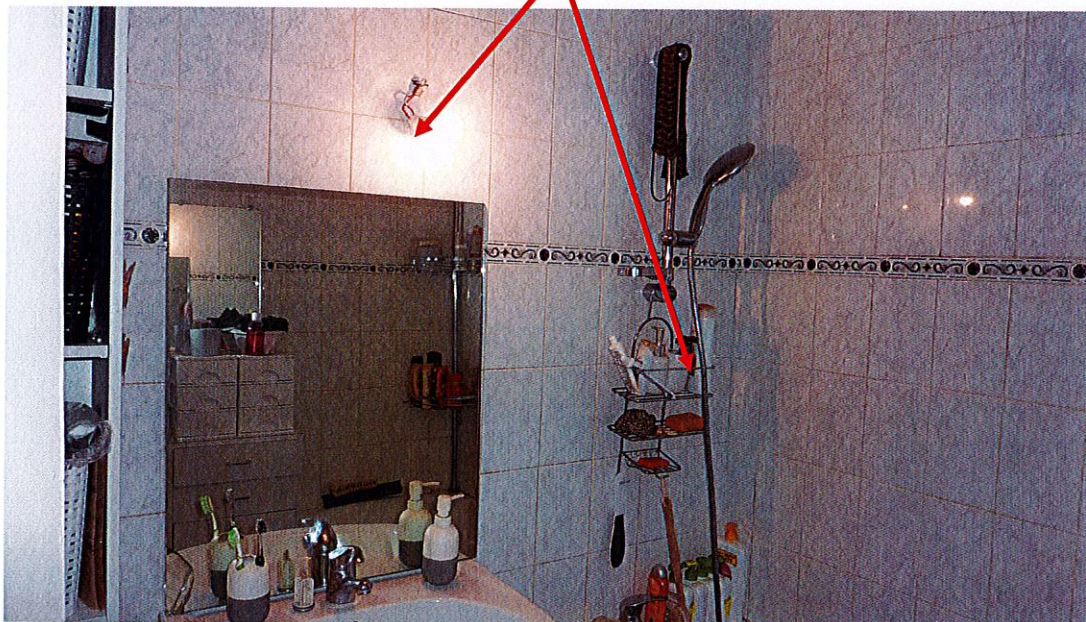
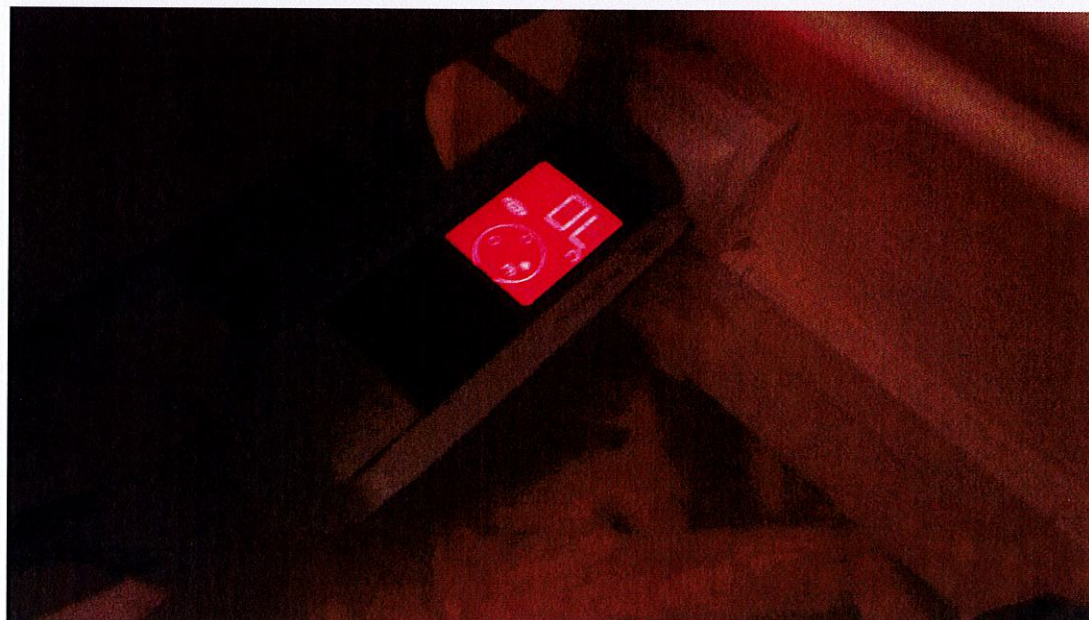
Photos

Local contenant une baignoire ou une douche : l'installation électrique ne répond pas aux prescriptions particulières appliquées à ce local

les règles de mise en œuvre de l'installation électrique à l'intérieur de tels locaux permettent de limiter le risque de chocs électriques, du fait de la réduction de la résistance électrique du corps humain lorsque celui-ci est mouillé ou immergé. Le non-respect de celles-ci peut être la cause d'une électrisation, voire d'une électrocution.
