## Dossier Technique Immobilier

Numéro de dossier : 20/42000/03978/BEGON  
Date du repérage : 26/11/2020

Adresse : ..... **22, rue Charles de Gaulle**

Commune : ..... **42000 ST ETIENNE**

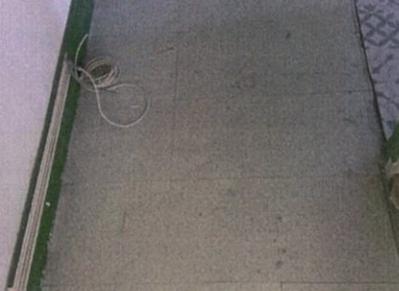
Localisation	Identifiant + Description	Justification	Etat de conservation et préconisations	Photo
Dégagement 2	<p>Identifiant: M001                      Description: Dalles de sol marbrée contenant de l'amiante                      Liste selon annexe.13-9 du CSP : B</p>	Prélèvement destructif	<p>Matériau non dégradé</p> <p><b>Résultat</b> EP**</p> <p><b>Préconisation</b> : Il est recommandé de réaliser une évaluation périodique.</p> <p><b>Recommandation</b> : Voir les Mesures d'ordre général – Obligations réglementaires</p>

<p>Photo n° PhA001                  Localisation : Dégagement 2                  Ouvrage : Planchers                  Partie d'ouvrage : Dalles de sol                  Description : Dalles de sol marbrée contenant de l'amiante                  Localisation sur croquis : M001</p>

Il convient donc de veiller au maintien du bon état de conservation des matériaux et produits contenant de l'amiante afin de remédier au plus tôt aux situations d'usure anormale ou de dégradation.

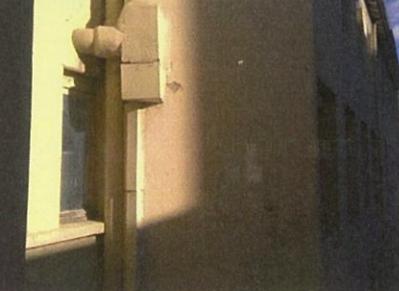
Localisation	Identifiant + Description	Conclusion (justification)	Etat de conservation** et préconisations*	Photo
Parties extérieures	<p>Identifiant: M002                      Description: Conduits de fumée en amiante-ciment                      Liste selon annexe.13-9 du CSP : B</p>	Présence d'amiante (Sur décision de l'opérateur)	<p>Matériau non dégradé</p> <p><b>Résultat</b> EP**</p> <p><b>Préconisation</b> : Il est recommandé de réaliser une évaluation périodique.</p> <p><b>Recommandation</b> : Voir les Mesures d'ordre général – Obligations réglementaires</p>

<p>Photo n° PhA002                  Localisation : Parties extérieures                  Ouvrage : Conduits en toiture et façade                  Partie d'ouvrage : Conduits de fumée en amiante-ciment                  Description : Conduits de fumée en amiante-ciment                  Localisation sur croquis : M002</p>

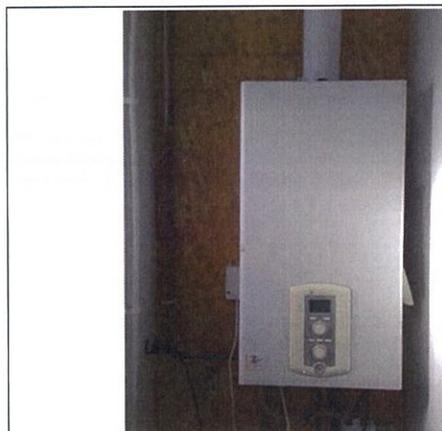
Photo n° PhGaz001  
Localisation : Dépassement  
Chaudière CHAFFOTEAUX & MAURY (Type : Etanche)
