Résumé de l'expertise n° 7633-07.11.22

Adresse : **33 rue Auvry**
 Commune : **93300 AUBERVILLIERS**
 Référence cadastrale : **Section cadastrale BE, Parcelle(s) n° 13**

Périmètre de repérage : **Appartement 2 pièces situé au 2ème étage porte face, avec une cave située au sous-sol (non visitée).**

Numéro de dossier : 7633-07.11.22
Date du repérage : 07/11/2022

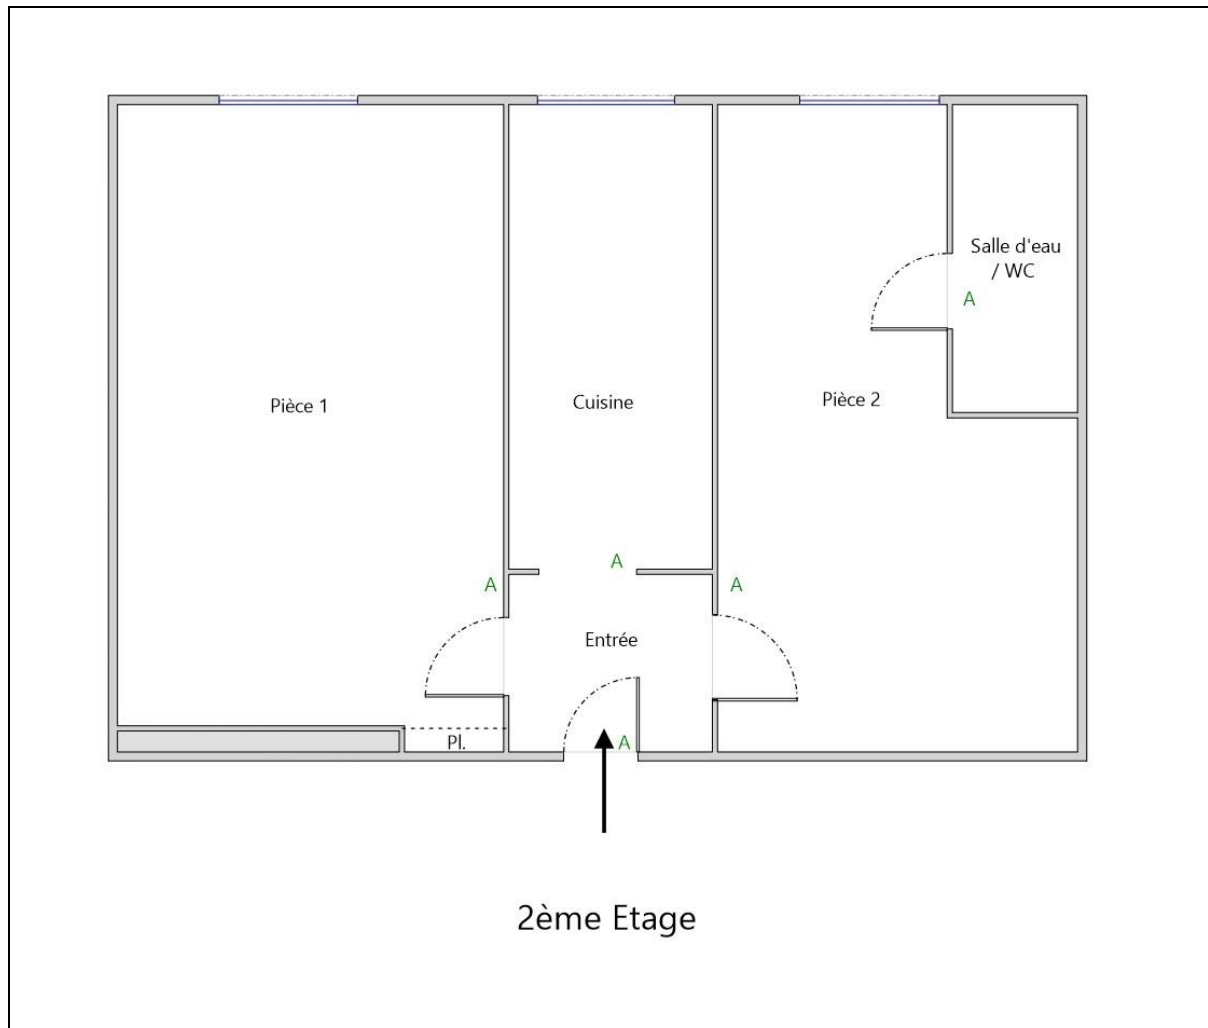
Localisation des mesures sur croquis de repérage

-	D	Fenêtre et huisserie intérieure	Bois >1949	Peinture	Non mesurée	-		NM	Elément récent
-	D	Fenêtre et huisserie extérieure	Bois >1949	Peinture	Non mesurée	-		NM	Elément récent
29	D	Garde-corps fenêtre	Métal	Peinture	mesure 1	3,3	Dégradé (Ecaillage)	3	
30	D	Main-courante fenêtre	Bois	Peinture	mesure 1	0,7		0	
31					mesure 2	0,2			
32	B	Mur(s) placard	Plâtre	Peinture	mesure 1	4,3	Etat d'usage (Traces de chocs)	2	
33	B	Porte de placard	Bois	Peinture	partie mobile	1,7	Etat d'usage (Traces de chocs)	2

-	B	Fenêtre et huisserie intérieure	Bois >1949	Peinture	Non mesurée	-		NM	Elément récent
-	B	Fenêtre et huisserie extérieure	Bois >1949	Peinture	Non mesurée	-		NM	Elément récent
55	B	Garde-corps fenêtre	Métal	Peinture	mesure 1	6,4	Dégradé (Ecaillage)	3	
56	B	Main-courante fenêtre	Bois	Peinture	mesure 1	0,2		0	
57					mesure 2	0,3			
58	B	Coffrage(s) mur	Plâtre	Peinture	mesure 1	0,1		0	
59					mesure 2	0,7

Du fait de la présence de revêtements contenant du plomb au-delà des seuils en vigueur et de la nature des dégradations constatées (dégradé) sur certaines unités de diagnostic et en application de l'article L. 1334-9 du code de la santé publique, le propriétaire du bien, objet de ce constat, doit effectuer les travaux appropriés pour supprimer l'exposition au plomb, tout en garantissant la sécurité des occupants. Il doit également transmettre une copie complète du constat, annexes comprises, aux occupants de l'immeuble ou de la partie d'immeuble concernée et à toute personne amenée à effectuer des travaux dans cet immeuble ou la partie d'immeuble concernée.

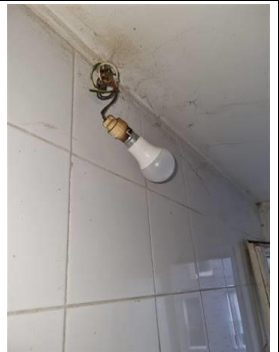
N° Article (1)	Libellé et localisation (*) des anomalies	N° Article (2)	Libellé des mesures compensatoires (3) correctement mises en œuvre	Photos
B4.3 h	<p>Des conducteurs ou des appareillages présentent des traces d'échauffement.</p> <p>Remarques : Présence d'appareillage présentant des traces d'échauffement (Cuisine : douille)</p>

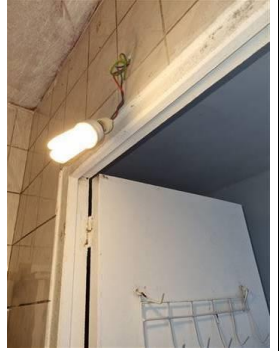
B6.3.1 a	<p>Local contenant une baignoire ou une douche : l'installation électrique ne répond pas aux prescriptions particulières appliquées à ce local (adéquation entre l'emplacement où est installé le matériel électrique et les caractéristiques de ce dernier – respect des règles de protection contre les chocs électriques liées aux zones).</p> <p>Remarques : Installation électrique ne répondant pas aux prescriptions particulières appliqués aux locaux contenant une douche (Salle d'eau / WC : douille murale)</p>

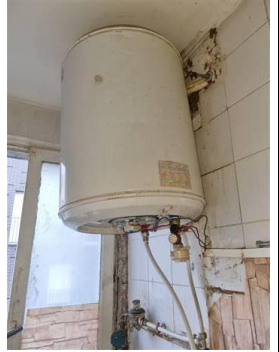
B7.3 a	<p>L'Enveloppe d'au moins un matériel est manquante ou détériorée.</p> <p>Remarques : Présence de matériel électrique en place dont l'enveloppe est manquante ou présente des détériorations (Cuisine : boîtier + prise, Pièce 2 : prise)</p>

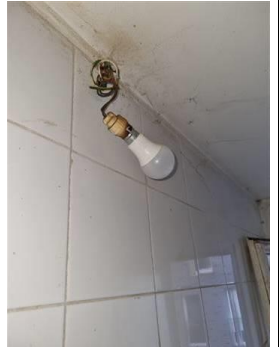
B8.3 b	<p>L'installation comporte au moins un matériel électrique inadapté à l'usage.</p> <p>Remarques : Présence de matériel électrique inadapté à l'usage (douilles murales) (Entrée, Cuisine, Pièce 2, Salle d'eau / WC)</p>

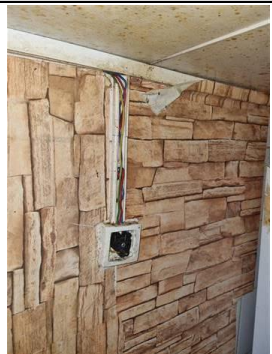
N° Article (1)	Libellé et localisation (*) des anomalies	N° Article (2)	Libellé des mesures compensatoires (3) correctement mises en œuvre	Photos
B8.3 e	<p>Au moins un conducteur isolé n'est pas placé sur toute sa longueur dans un conduit, une goulotte ou une plinthe ou une huisserie, en matière isolante ou métallique, jusqu'à sa pénétration dans le matériel électrique qu'il alimente.</p> <p>Remarques : Présence de conducteurs électriques non protégés mécaniquement (Cuisine)</p>

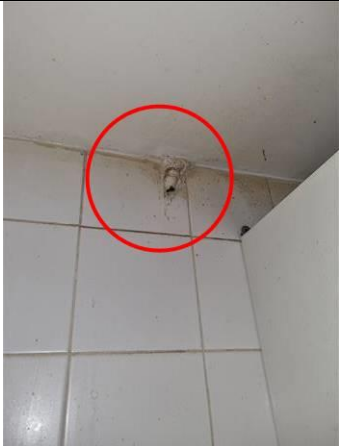
Points de contrôle ⁽³⁾ (selon la norme)	Anomalies observées (A1 ⁽⁴⁾ , A2 ⁽⁵⁾ , DGI ⁽⁶⁾ , 32c ⁽⁷⁾)	Libellé des anomalies et recommandations	Photos
C.7 - 8b Robinet de commande d'appareil	A2	L'extrémité du robinet de commande ou de la tuyauterie en attente n'est pas obturée. (Conduit en attente) Remarques : L'extrémité de la tuyauterie en attente n'est pas obturée (Cuisine) Risque(s) constaté(s) : Dégagement de gaz et donc un risque d'explosion

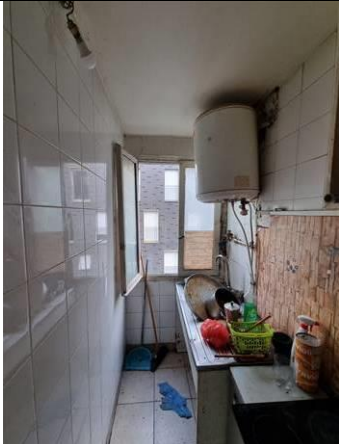
C.14 - 19.1 Ventilation du local - Amenée d'air	A2	19.a1 : le local équipé ou prévu pour un appareil de cuisson seul n'est pas pourvu d'une amenée d'air. (Conduit en attente) Remarques : Absence d'amenée d'air (Cuisine) Risque(s) constaté(s) : Risque d'intoxication au monoxyde de carbone (CO) causée par une mauvaise combustion

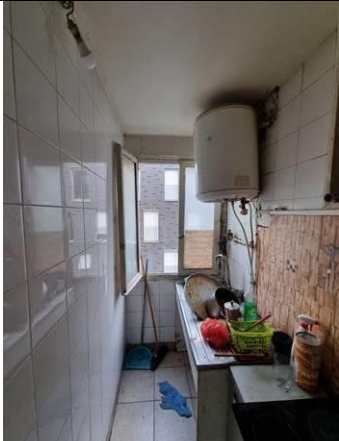
Points de contrôle ⁽³⁾ (selon la norme)	Anomalies observées (A1 ⁽⁴⁾ , A2 ⁽⁵⁾ , DGI ⁽⁶⁾ , 32c ⁽⁷⁾)	Libellé des anomalies et recommandations	Photos
C.15 - 20.1 Ventilation du local - Sortie d'air	A1	Le local équipé ou prévu pour un appareil d'utilisation n'est pas pourvu de sortie d'air. (Conduit en attente) Remarques : Absence de sortie d'air (Cuisine)

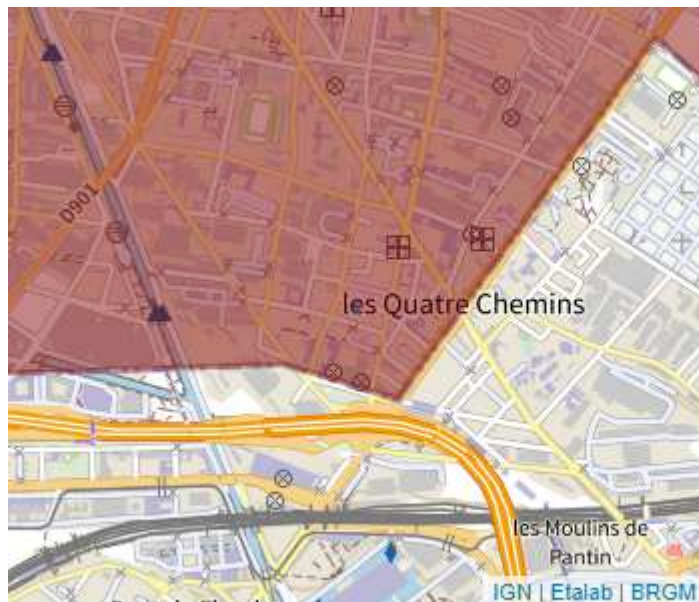
Affaissements et effondrements liés aux cavités souterraines

Le plan de prévention des risques est un document réalisé par l'Etat qui interdit de construire dans les zones les plus exposées et encadre les constructions dans les autres zones exposées.

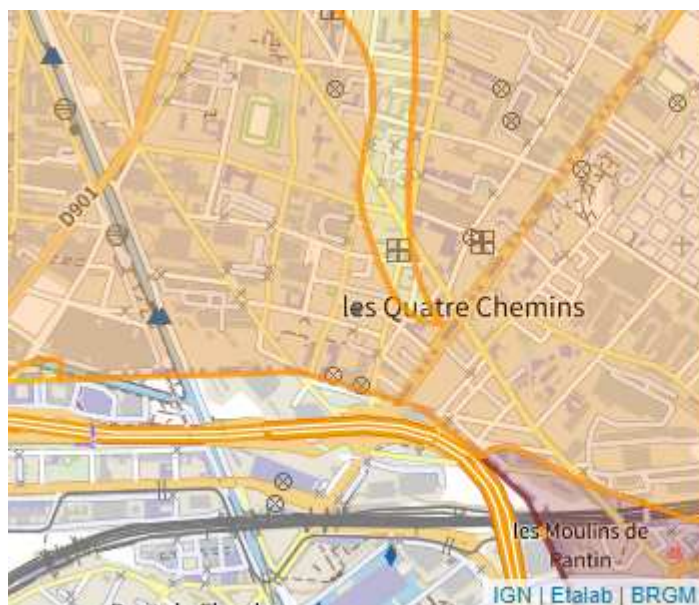
Exposition moyenne : La probabilité de survenue d'un sinistre est moyenne, l'intensité attendue étant modérée. Les constructions, notamment les maisons individuelles, doivent être réalisées en suivant des prescriptions constructives ad hoc. Pour plus de détails :

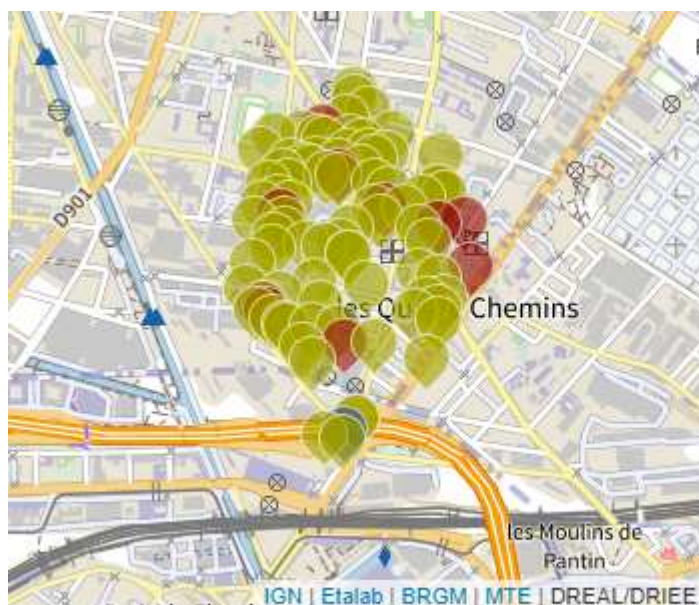
POLLUTION DES SOLS (500 m)

Dans un rayon de 500 m autour de votre parcelle, sont identifiés :

- 10 site(s) référencé(s) dans l'inventaire des installations classées pour la protection de l'environnement (ICPE)
- 81 site(s) potentiellement pollué(s), référencé(s) dans l'inventaire des sites ayant accueilli par le passé une activité qui a pu générer une pollution des sols (CASIAS).
- 1 site(s) pollué(s) placé(s) en secteur d'information sur les sols (SIS)

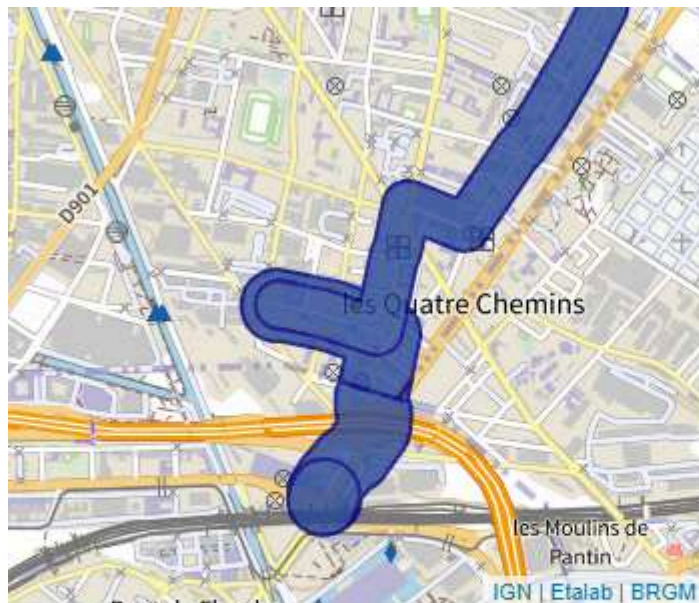
CANALISATIONS TRANSPORT DE MATIÈRES DANGEREUSES

Une canalisation de matières dangereuses (gaz naturel, produits pétroliers ou chimiques) est située dans un rayon de 500 m autour de votre parcelle. La carte représente les implantations présentes autour de votre localisation. Il convient de rechercher une information plus précise en se rendant en mairie.
