PROCÈS-VERBAL DE CONSTAT

PROCES VERBAL DESCRIPTIF n°2

**L'AN DEUX MILLE VINGT ET LE DIX SEPT DECEMBRE de 14h30 à
16h35**

Que dans le cadre de la procédure de saisie immobilière diligentée à l'encontre de Monsieur PEGON Evrard Roderick née le 12.09.1977 à ROANNE, il convient conformément aux textes en vigueur de procéder, avant la vente aux enchères des biens immeubles appartenant à Monsieur PEGON, à la description des biens immobiliers lui appartenant sis à SAINT-ETIENNE, 15 rue Roger Salengro, figurant au cadastre sous les références section BX n°18, lots 4, 25, 26, 27, 29, 30.

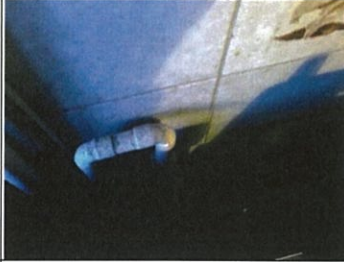
Points de contrôle ⁽³⁾ (selon la norme)	Anomalies observées (A1 ⁽⁴⁾ , A2 ⁽⁵⁾ , DGI ⁽⁶⁾ , 32c ⁽⁷⁾)	Libellé des anomalies et recommandations	Photos
C.7 - 8a2 Robinet de commande d'appareil	A1	Au moins un robinet de commande d'appareil n'est pas accessible. (Cuisinière BEKO) Remarques : (Cuisine)

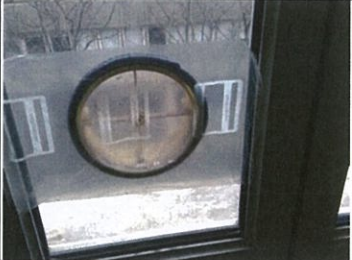
C.10 - 14 Raccordement en gaz des appareils par tuyaux non rigides	A1	La date limite d'utilisation du tuyau d'alimentation n'est pas lisible ou est dépassée. (Cuisinière BEKO) Remarques : (Cuisine) La date limite d'utilisation du tuyau non rigide n'est pas lisible	
C.14 - 19.7 Ventilation du local - Amenée d'air	A2	Le dispositif de l'amenée d'air du local équipé ou prévu pour un appareil d'utilisation est obturé. (Cuisinière BEKO) Remarques : (Cuisine) Risque(s) constaté(s) : Risque d'intoxication au monoxyde de carbone (CO) causée par une mauvaise combustion

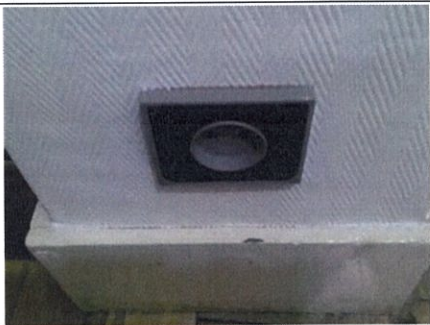
<p>Photo PhEle005 Libellé de l'information complémentaire : B11 b2 Au moins un socle de prise de courant n'est pas de type à obturateur</p>

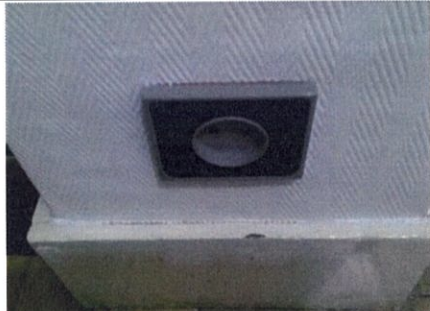
<p>Photo PhEle006 Libellé de l'information complémentaire : B11 c2 Au moins un socle de prise de courant ne possède pas un puits de 15 mm. Remarques : Présence de socles de prises sans puits de 15mm</p>

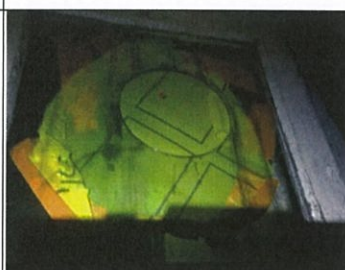
Points de contrôle ⁽³⁾ (selon la norme)	Anomalies observées (A1 ⁽⁴⁾ , A2 ⁽⁵⁾ , DGI ⁽⁶⁾ , 32c ⁽⁷⁾)	Libellé des anomalies et recommandations	Photos
C.14 - 19.7 Ventilation du local - Aménée d'air	A2	Le dispositif de l'amenée d'air du local équipé ou prévu pour un appareil d'utilisation est obturé. (Robinet en attente) Remarques : (Pièce) Risque(s) constaté(s) : Risque d'intoxication au monoxyde de carbone (CO) causée par une mauvaise combustion

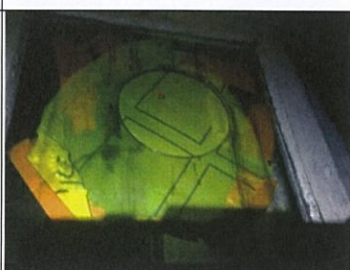
C.15 - 20.1 Ventilation du local - Sortie d'air	A1	Le local équipé ou prévu pour un appareil d'utilisation n'est pas pourvu de sortie d'air. (Robinet en attente)	
C.14 - 19.7 Ventilation du local - Aménée d'air	A2	Le dispositif de l'amenée d'air du local équipé ou prévu pour un appareil d'utilisation est obturé. (Chaudière e.l.m. leblanc GLM) Remarques : (Pièce) Risque(s) constaté(s) : Risque d'intoxication au monoxyde de carbone (CO) causée par une mauvaise combustion
