## PROCES VERBAL DE DESCRIPTION

Certifie m'être transporté ce jour, 07 Novembre 2022 à 16 Heures 35, 24, rue Alexandre Ribot sur la commune de CHARTRES (28), où étant, j'ai fait les constatations suivantes en présence de :

L'immeuble consiste en une maison d'habitation cadastrée section AS n° 254 pour une contenance de 01 a 95 ca.

## DOSSIER DE DIAGNOSTICS TECHNIQUES

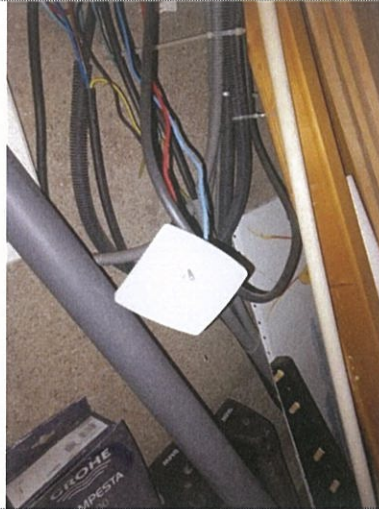
### Point de contrôle N° B.7.3 a)

Description : L'ENVELOPPE d'au moins un matériel est manquante ou détériorée.

Observation(s) Photo non exhaustive

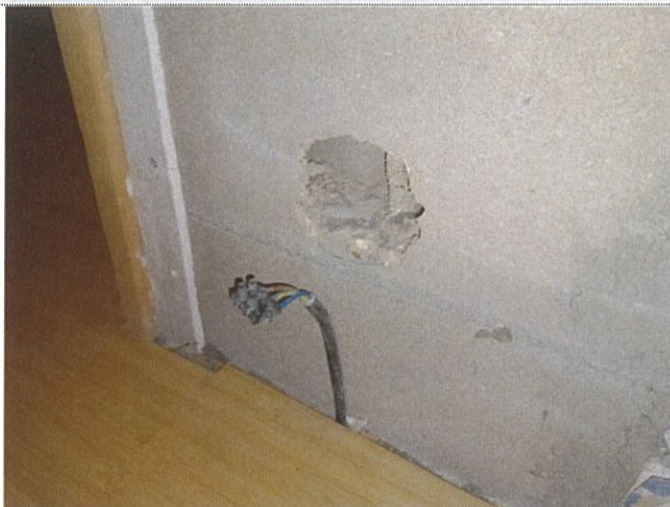
### Point de contrôle N° B.7.3 d)

Description : L'installation électrique comporte au moins une CONNEXION avec une partie active nue sous tension accessible.

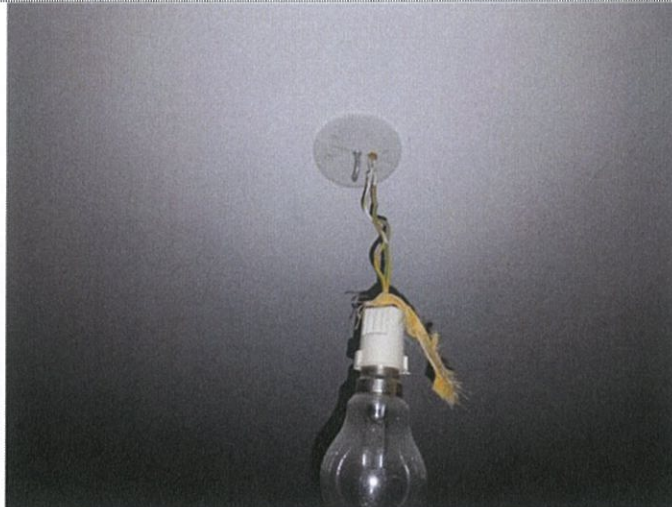
### Point de contrôle N° B.8.3 b)

Description : L'installation comporte au moins un MATERIEL ELECTRIQUE inadapté à l'usage.

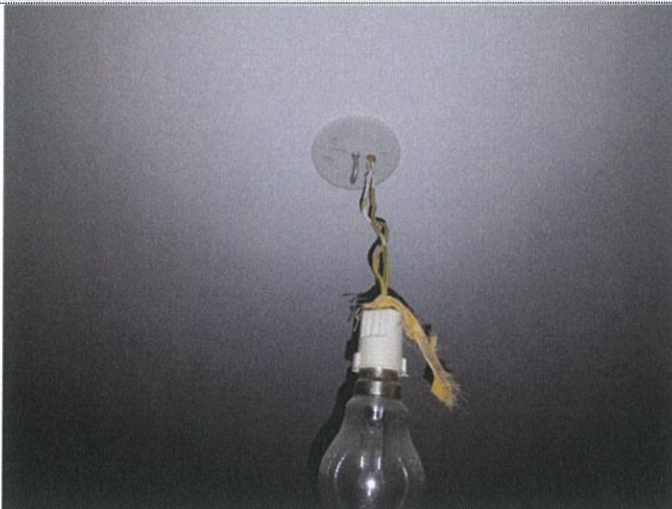
### Point de contrôle N° B.8.3 c)

Description : L'installation comporte au moins un CONDUCTEUR ACTIF repéré par la double coloration vert et jaune.

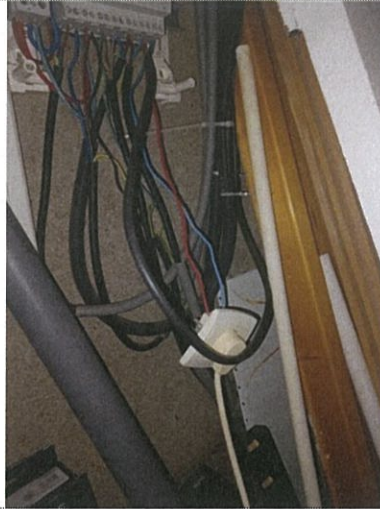
Point de contrôle N° B.8.3 e)

<u>Description :</u>	Au moins un CONDUCTEUR isolé n'est pas placé sur toute sa longueur dans un conduit, une goulotte, une plinthe ou une huisserie, en matière isolante ou métallique, jusqu'à sa pénétration dans le MATERIEL ELECTRIQUE qu'il alimente.
<u>Observation(s)</u>	Photo non exhaustive
<u>Localisation :</u>
