## Relevé de surfaces

Nature du bâtiment : <b>Maison individuelle</b>	Adresse : <b>23 avenue Henri Barbusse 62440 HARNES</b>
Référence Cadastre : <b>NC</b>	Propriété de : <b>Monsieur DESBISSCHOP Frédéric 23 Avenue Henri Barbusse 62440 HARNES</b>
	Mission effectuée le : <b>12/07/2022</b> Date de l'ordre de mission : <b>13/07/2022</b>
	N° Dossier : <b>DESBISSCHOP 27912 12.07.22 C</b>

## Rapport de mission de repérage des matériaux et produits contenant de l'amiante pour l'établissement du constat établi à l'occasion de la vente d'un immeuble bâti

<b>Rapport N° : DESBISSCHOP 27912 12.07.22 A</b>	Date d'émission du rapport :	<b>15/07/2022</b>
<b>Le repérage a été réalisé le : 12/07/2022</b>	Accompagnateur :	<b>Aucun</b>
<b>Par : DELEVAL Laurent</b>	Laboratoire d'Analyses :	<b>Eurofins Analyse pour le Bâtiment Nord</b>
<b>N° certificat de qualification : ODI-00013</b>	Adresse laboratoire :	<b>557 route de Noyelles PA du Pommier 62110 HÉNIN-BEAUMONT</b>
<b>Date d'obtention : 30/06/2022</b>	Numéro d'accréditation :	
<b>Le présent rapport est établi par une personne dont les compétences sont certifiées par :</b>	Organisme d'assurance professionnelle :	<b>ALLIANZ</b>
<b>CESI Certificatio

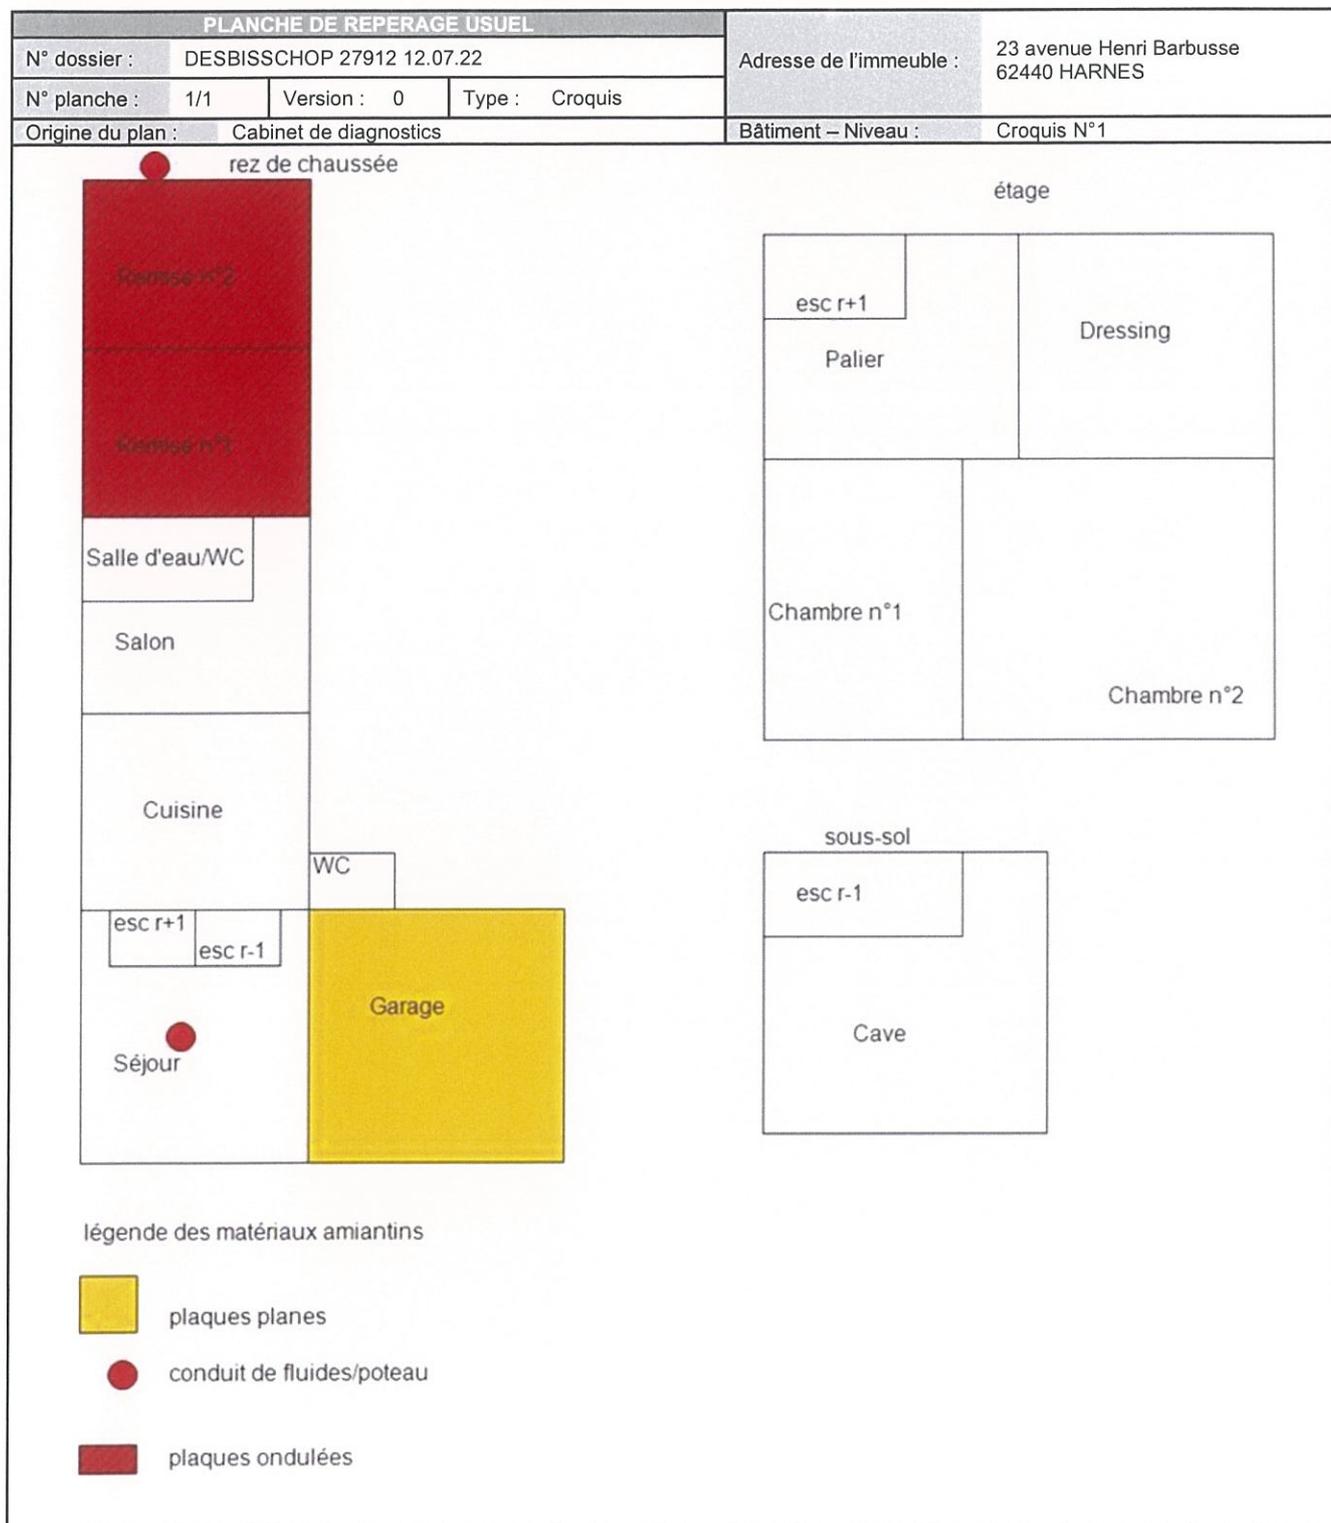
## ANNEXE 1 – CROQUIS

N° Local	Local	Etage	Elément	Zone	Matériau / Produit	Liste	Critère(s) ayant permis de conclure	Etat de dégradation
1	Séjour	RDC	Poteau	milieu	Amiante ciment	B	Jugement personnel	Matériaux non dégradé
2	Garage	RDC	Plaques planes	Plafond	Amiante ciment	B	Jugement personnel	Matériaux non dégradé
7	Remise n°1	RDC	Plaques ondulées	Toiture	Amiante ciment	B	Jugement personnel	Matériaux non dégradé
8	Remise n°2	RDC	Plaques ondulées	Toiture	Amiante ciment	B	Jugement personnel	Matériaux non dégradé
			Conduit de fluide	Extérieur	Amiante ciment	B	Jugement personnel	Matériaux non dégradé

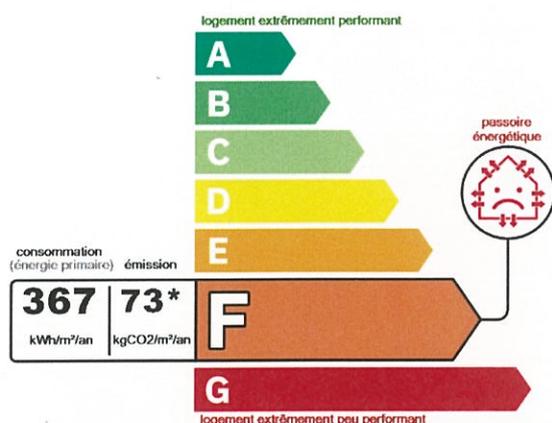
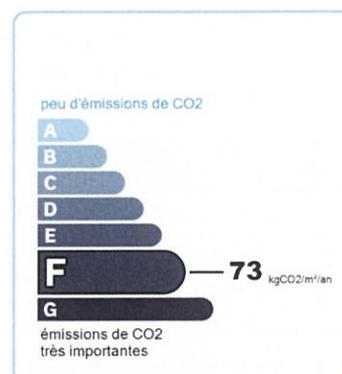
## Performance énergétique

Le niveau de consommation énergétique dépend de l'isolation du logement et de la performance des équipements. Pour l'améliorer, voir pages 5 à 6

Ce logement émet 8979 kg de CO<sub>2</sub> par an, soit l'équivalent de 46523 km parcourus en voiture. Le niveau d'émissions dépend principalement des types d'énergies utilisées (bois, électricité, gaz, fioul, etc.)
