# PROCÈS-VERBAL DE DESCRIPTION

à BEUCAIRE (30300) 17-19 Rue des Bijoutiers, dans un immeuble cadastré Section AX n°93 pour 01a 75ca, le lot n°6.

Il s'agit d'un appartement de type 4 en bon état général d'une surface loi carrez totale d'environ 102,53 m<sup>2</sup>, appartement situé au 2<sup>ème</sup> étage de l'ensemble immobilier.

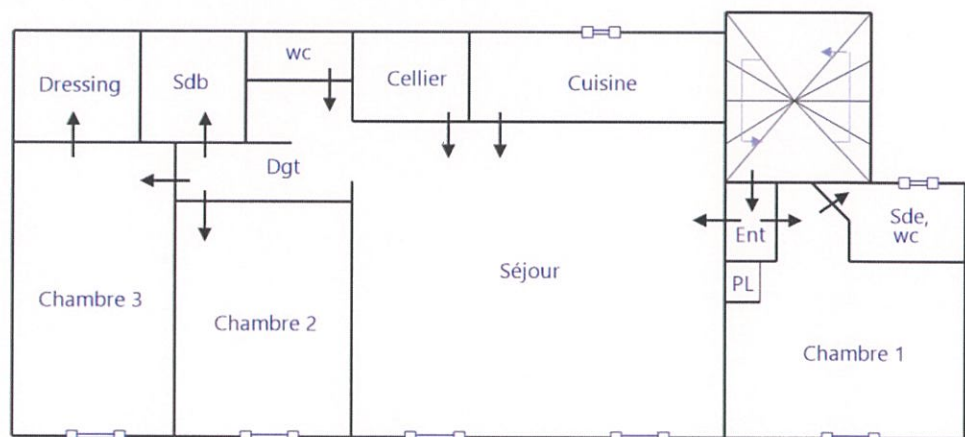
Schéma 2ème étage

Ci-après le plan établi par la société EDIL à titre indicatif :
