DOSSIER DE DIAGNOSTIC TECHNIQUE

7 rue Villebois Mareuil – 78500 SARTROUVILLE
Appartement T3 – R+1 et R+2

**RAPPORT DE MISSION DE REPÉRAGE DES MATÉRIAUX ET PRODUITS
CONTENANT DE L'AMIANTE POUR L'ÉTABLISSEMENT DU CONSTAT ÉTABLI
À L'OCCASION DE LA VENTE D'UN IMMEUBLE BÂTI**

RAPPORT DE L'ÉTAT RELATIF À LA PRÉSENCE DE TERMITES

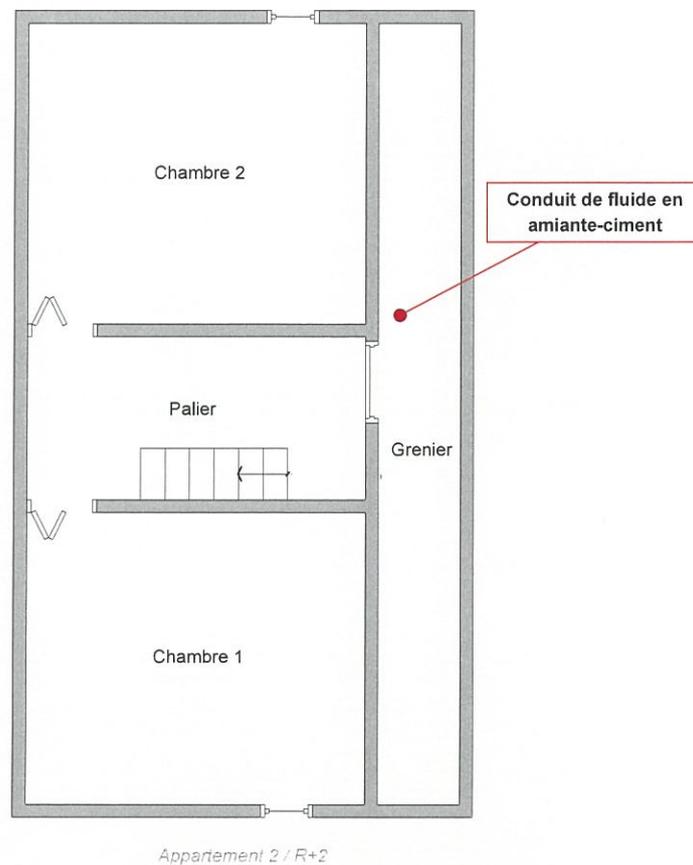
Croquis de localisation des matériaux/produits amiantés :

Local	Élément / Zone	Matériau / Produit	Critère de décision	Etat de dégradation	Obligation / Préconisation
Grenier	Conduit de fluide (sortie en toiture)	Amiante-ciment	Décision de l'opérateur	MND	EP

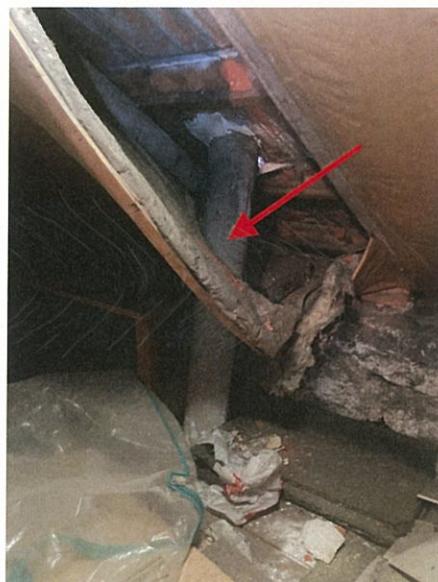
Grenier : conduit de fluide en amiante-ciment.

Eléments d'information du/des matériau(x)/produit(s) amianté(s)	
Date de l'évaluation	17 mars 2022
Pièce(s) ou zone homogène	Grenier (R+2)
Elément(s)	Conduit de fluide
Matériau(x) / Produit(s)	Amiante-ciment
Recommandation	Evaluation périodique
