PROCES-VERBAL DESCRIPTIF**L'AN DEUX MILLE VINGT-DEUX ET LE HUIT JUILLET**

Dans le cadre d'une procédure de saisie immobilière diligentée à l'encontre de Madame Florence Bernadette VILLA Veuve CORJON, née le 5 Avril 1972 à MANOSQUE, sur son bien immobilier sis sur la Commune d'ISTRES, 1 Rue de Couliès, Section d'ENTRESSEN.

Rapport de l'état relatif à la présence de termites dans le bâtiment

Etat de l'Installation Intérieure de Gaz

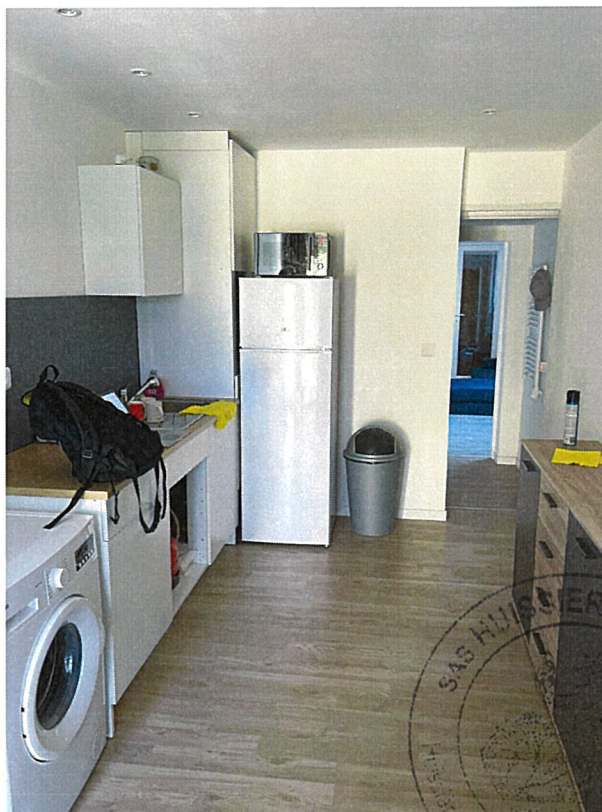
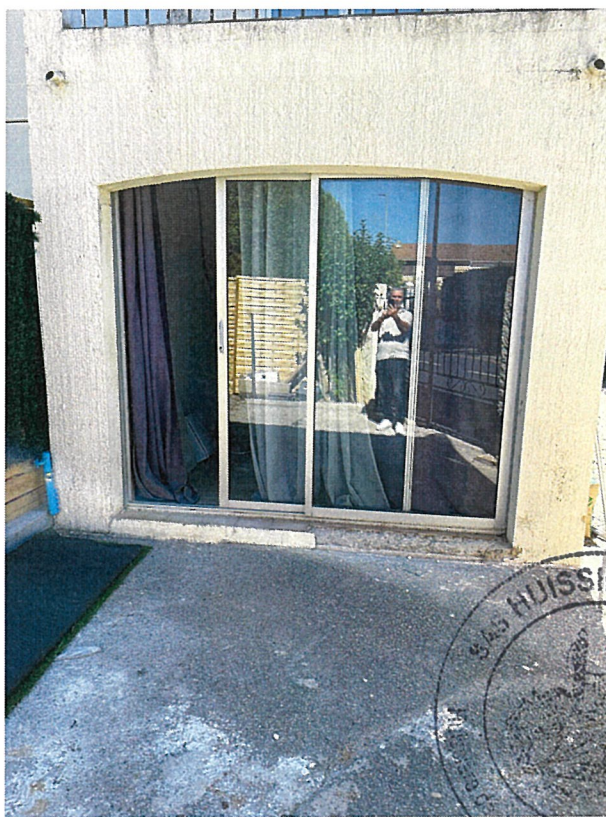
1°/ CUISINE :

- sol revêtement de parquet en bois blond,
- plinthes en bois,
- peinture sur les parois murales ainsi qu'au plafond où sont encastrés des spots lumineux.

Toutes les prestations sus-mentionnées sont, soit en cours de réfection, soit entièrement remises à neuf.

- La pièce reçoit le jour par la baie vitrée coulissante, constituant l'accès à ce logement.

- La CUISINE est équipée d'un plan de travail en compressé au centre duquel se trouve un évier en inox comprenant un bac récepteur et un égouttoir reposant sur un rangement,
- Un PLACARD en partie supérieure,
- au droit de la porte-fenêtre, j'ai constaté la présence d'un compteur technique comprenant boîte à fusibles et disjoncteur.

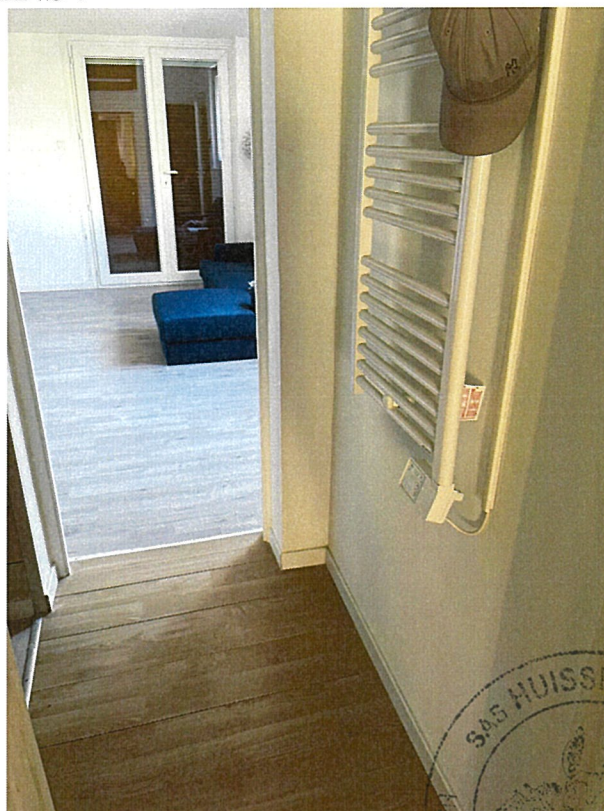
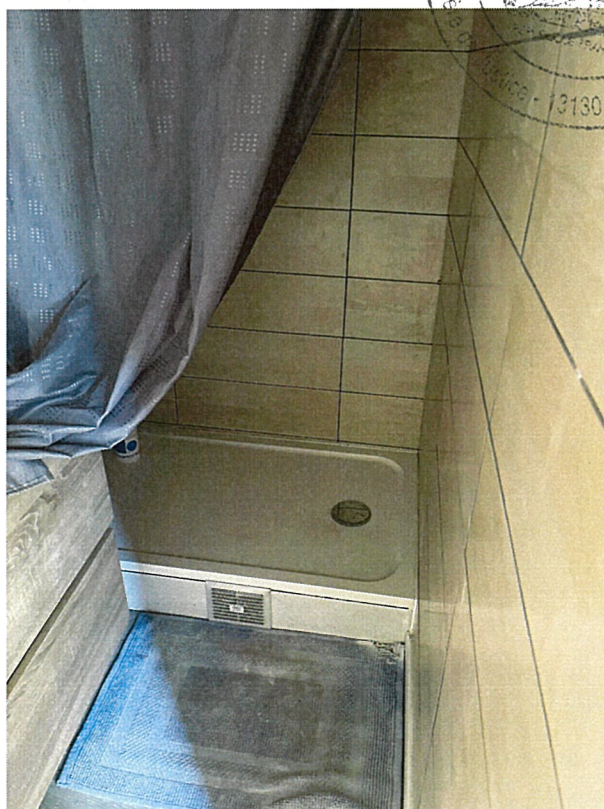
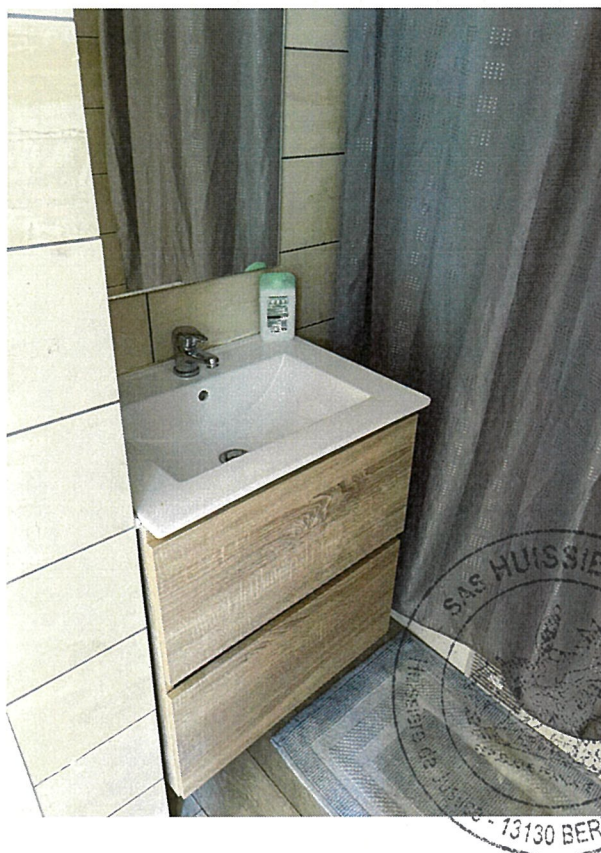
2°/ SALLE DE BAINS :

- Les prestations de sol présentent les mêmes caractéristiques que dans la CUISINE,
- idem pour les plinthes et la peinture sur les parois murales, en cours de réfection,
- un faux plafond est en cours d'aménagement,
- Cette pièce est équipée d'un sèche-serviette électrique et des appareils sanitaires suivants : une cabine de douche avec distribution d'eau courante chaude et froide par flexible douchette (avec carreaux de grès sur les parois murales), et une structure à usage de lavabo comprenant 2 tiroirs à usage de rangement. Distribution d'eau courante chaude et froide, l'eau chaude étant assurée par un cumulus de 50 litres encastré dans la CUISINE.

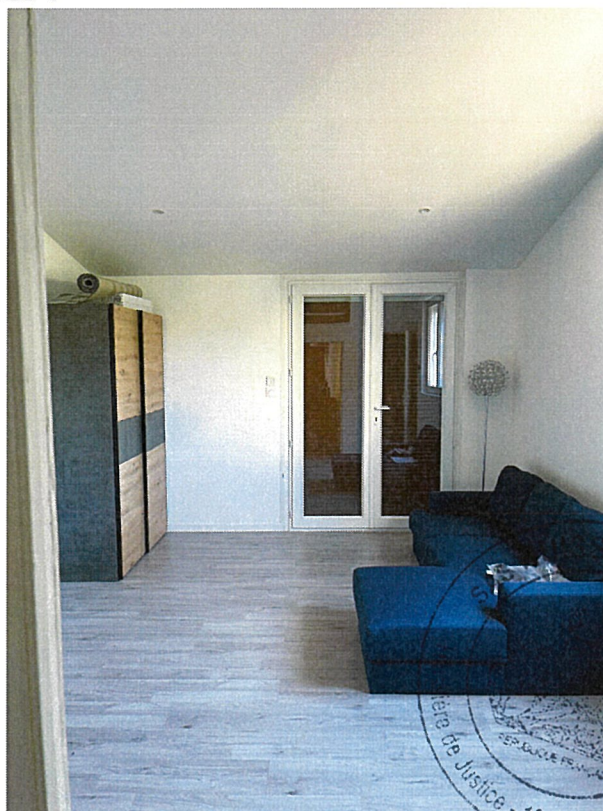
3°/ PIERCE A VIVRE :

- sol présentant les mêmes caractéristiques que dans les pièces précédemment décrites,
- plinthes idem,
- peinture neuve sur les parois murales,
- plafond mansardé avec spots lumineux incorporés,
- la pièce est équipée d'un appareil de climatisation réversible de marque AIRTON et reçoit le jour par une fenêtre double battants en PVC, ainsi que par une porte-fenêtre double battants assortie d'un volet roulant métallique donnant sur le jardin.

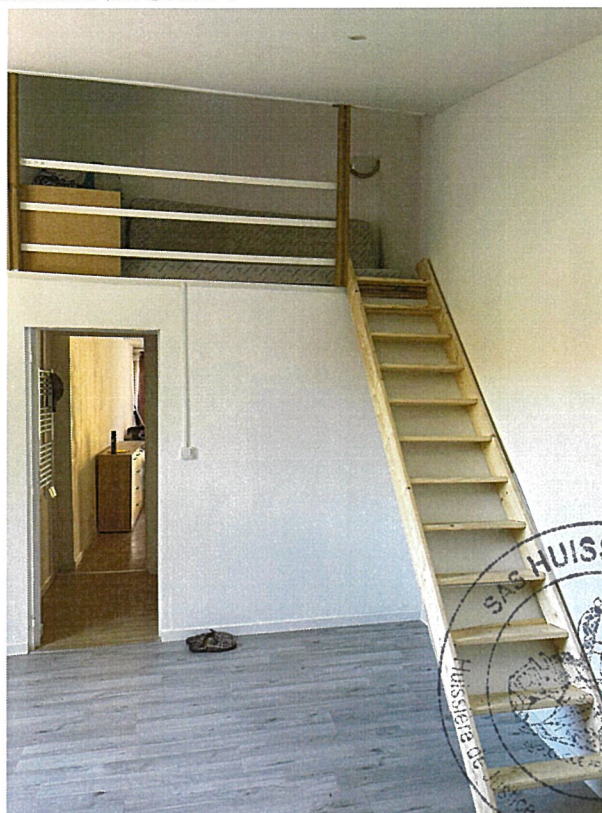
4°/ MEZZANINE AMENAGEE :

- prestations de sol et murales présentant les mêmes caractéristiques que dans la PIECE PRINCIPALE,
- plafond mansardé avec solives apparentes.

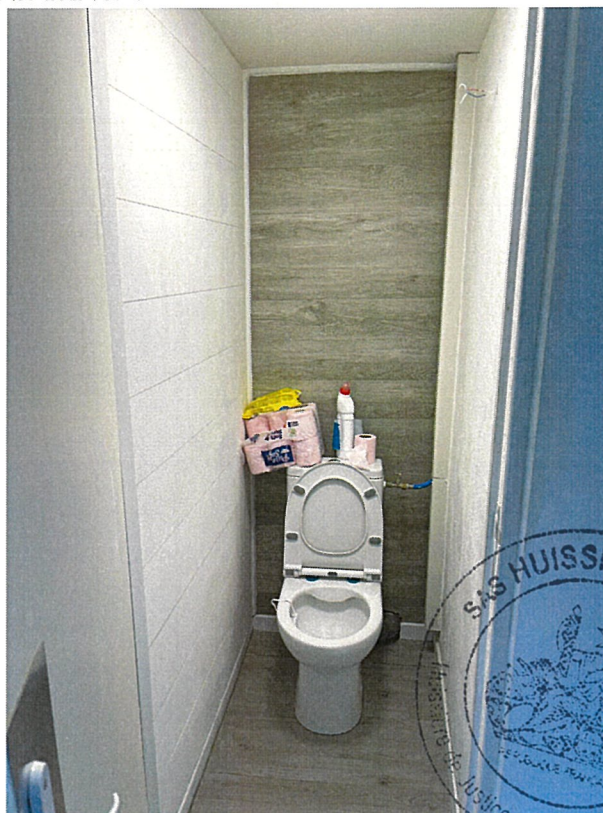
5°/ W.C. INDEPENDANT :

- présentant les mêmes caractéristiques que les pièces précédemment décrites en ce qui concerne le revêtement de sol,
- plinthes en bois,
- revêtement de lattes de bois et de peinture crépie sur les parois murales,
- peinture sur enduit au plafond,
- le W.C. est équipé d'une cuvette à l'anglaise avec double battants et chasse dorsale.

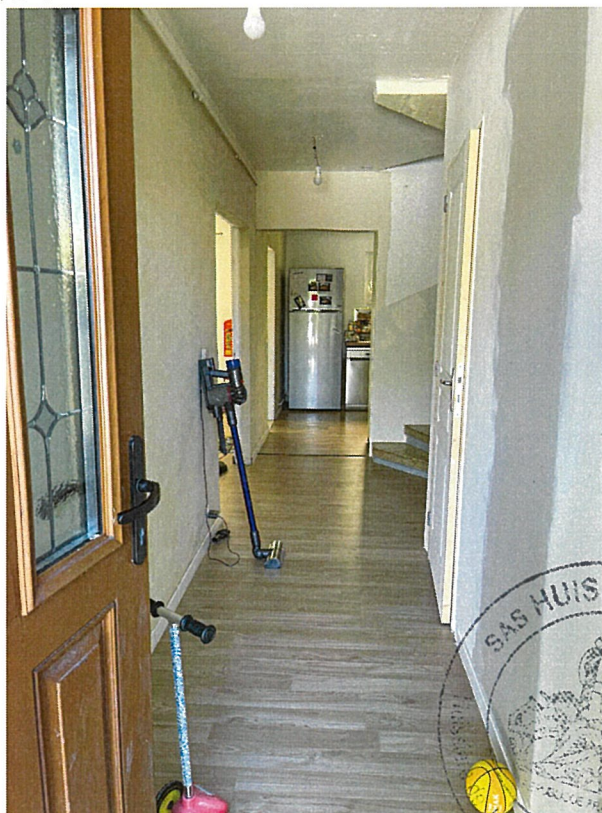
1°/ DEGAGEMENT :

- sol revêtement de parquet de bois blond,
- plinthes en bois,
- revêtement partiel de peinture sur les parois murales et de revêtement isolant non traité sur une partie des parois,
- le plafond est en cours de réfection également,
- au droit de la porte d'entrée de la maison se trouve le compteur technique comprenant boîte à fusibles et disjoncteur, abrité dans un coffret spécialement destiné à cet effet.

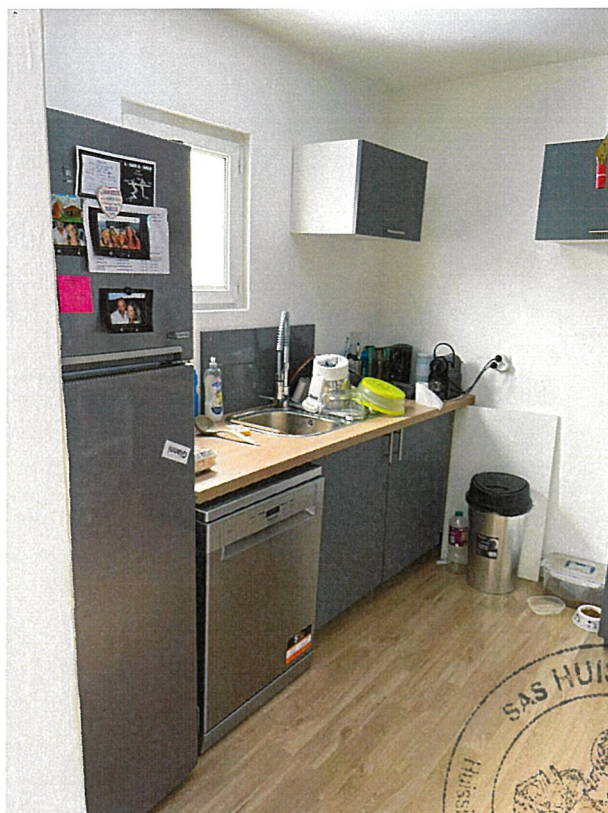
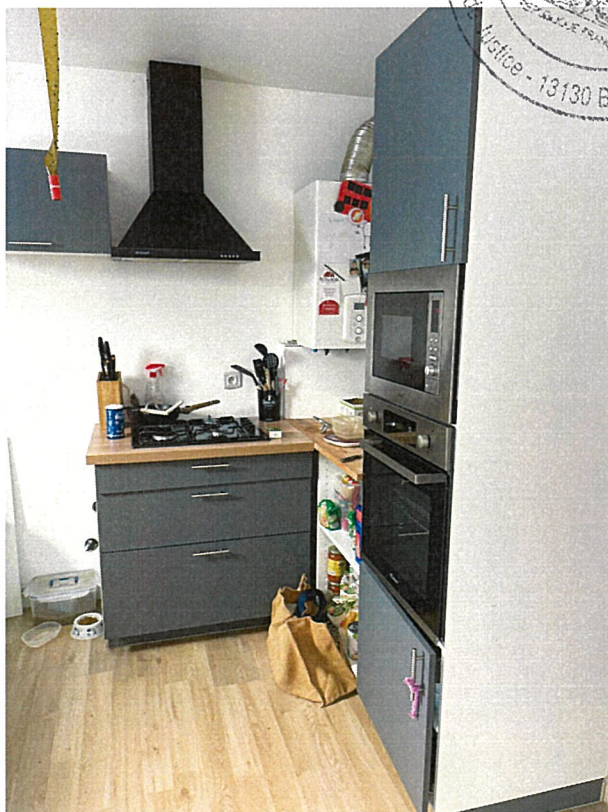
3°/ CUISINE :

L'accès à cette CUISINE s'effectue d'une part par une simple ouverture dépourvue de porte à partir du DEGAGEMENT, et d'autre part par une ouverture également dépourvue de porte, à partir de la SALLE DE SEJOUR.

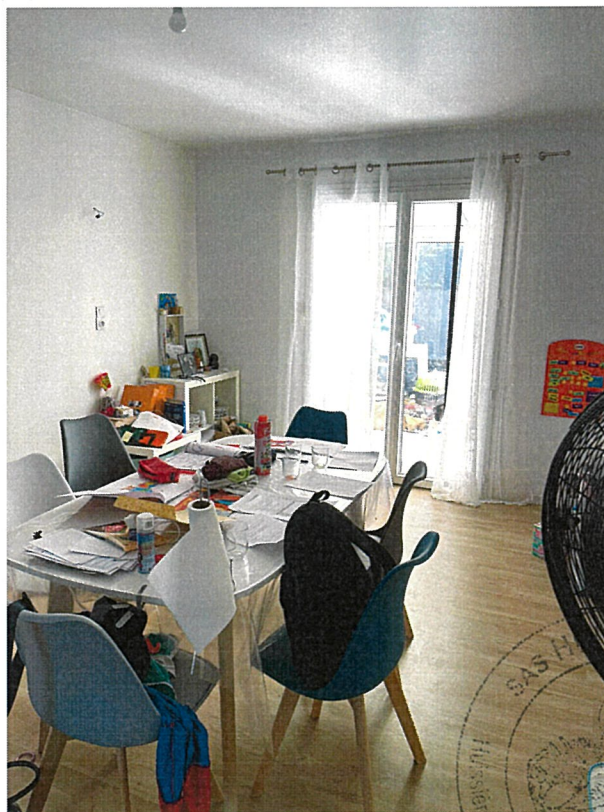
4°/ SALLE DE SEJOUR :

L'accès s'effectue par le DEGAGEMENT par une simple ouverture dépourvue de porte.

- Les prestations de sol présentent les mêmes caractéristiques que dans les pièces précédemment décrites en ce qui concerne le revêtement de sol,
- idem pour les plinthes,
- peinture sur les parois murales ainsi qu'au plafond, refaite récemment,
- la pièce est équipée de 2 radiateurs de chauffage et reçoit le jour d'une part par une porte-fenêtre en PVC barreaudée à l'extérieur donnant vue sur une TERRASSE prolongée par un jardinet,

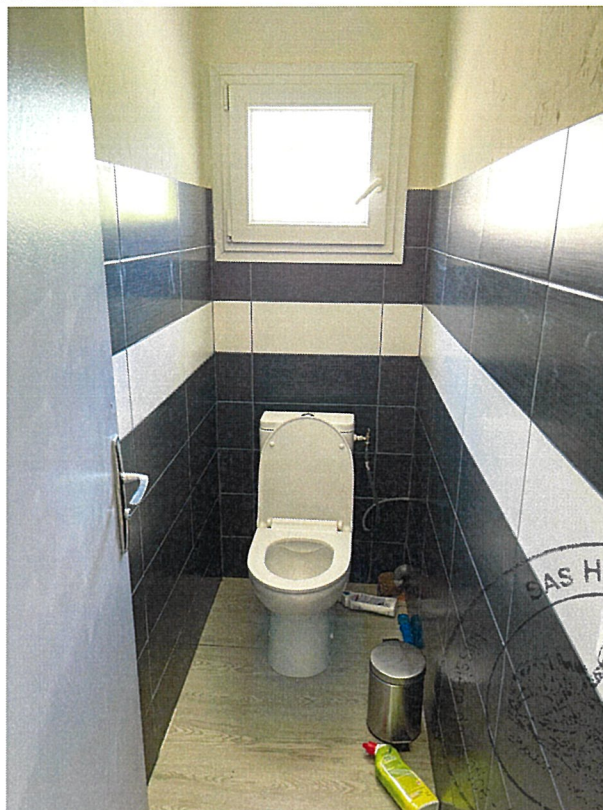
7°/ W.C. INDEPENDANT :

- sol revêtement de lattes de parquet,
- revêtement de carreaux de grès décoratifs à mi-hauteur des parois murales,
- peinture crépie en partie haute des murs,
- plafond mansardé peint,
- le W.C. est équipé d'une cuvette à l'anglaise avec chasse dorsale et double battants, et reçoit le jour par un vasistas.

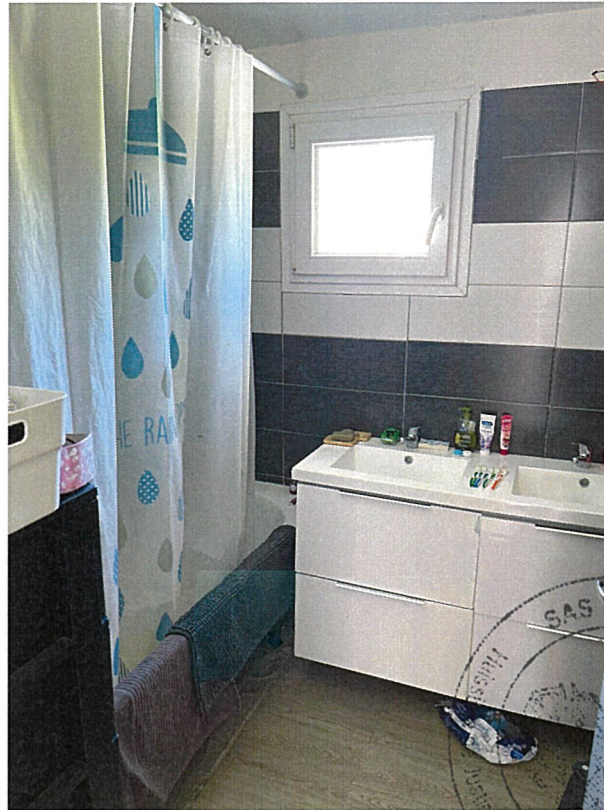
8°/ SALLE DE BAINS :

- sol revêtement de lattes de parquet,
- revêtement de carreaux aux $\frac{3}{4}$ des parois murales identiques à ceux installés dans les toilettes,
- peinture en partie haute des murs ainsi qu'au plafond, lequel est mansardé,
- cette SALLE DE BAINS est équipée d'une baignoire encastrée dont le tablier est à ce jour manquant, et d'une console avec double vasques incorporées reposant sur des rangements constitués de tiroirs,
- la SALLE DE BAINS reçoit le jour par un vasistas et est équipée d'un radiateur de chauffage.

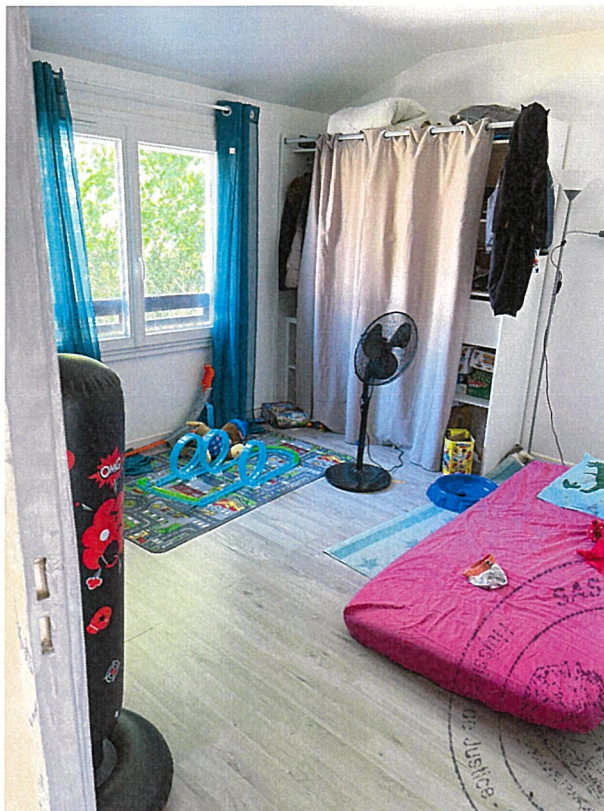
9°/ SECONDE CHAMBRE A COUCHER située face à l'escalier :

- sol présentant les mêmes caractéristiques que dans les pièces précédemment décrites,
- plinthes en bois,
- peinture sur les parois murales ainsi qu'au plafond,
- la pièce est équipée d'un radiateur de chauffage et reçoit le jour par une fenêtre double battants en PVC assortie de volets roulants électriques.

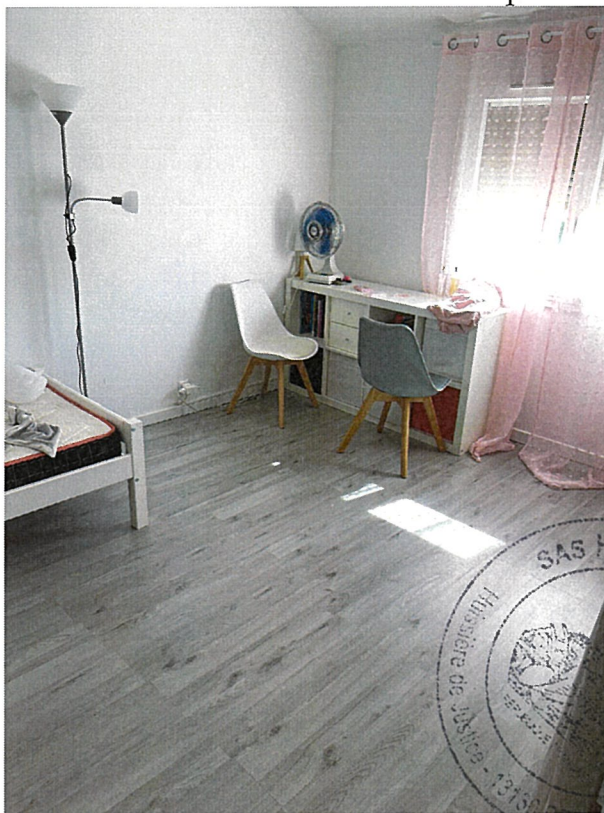
10°/ TROISIEME CHAMBRE située au droit de la précédente :

- sol présentant les mêmes caractéristiques que dans les pièces précédemment décrites,
- plinthes idem,
- revêtement de peinture sur les parois ainsi qu'au plafond,
- un radiateur de chauffage dans cette pièce qui reçoit le jour par une fenêtre double battants en PVC assortie de volets roulants électriques.

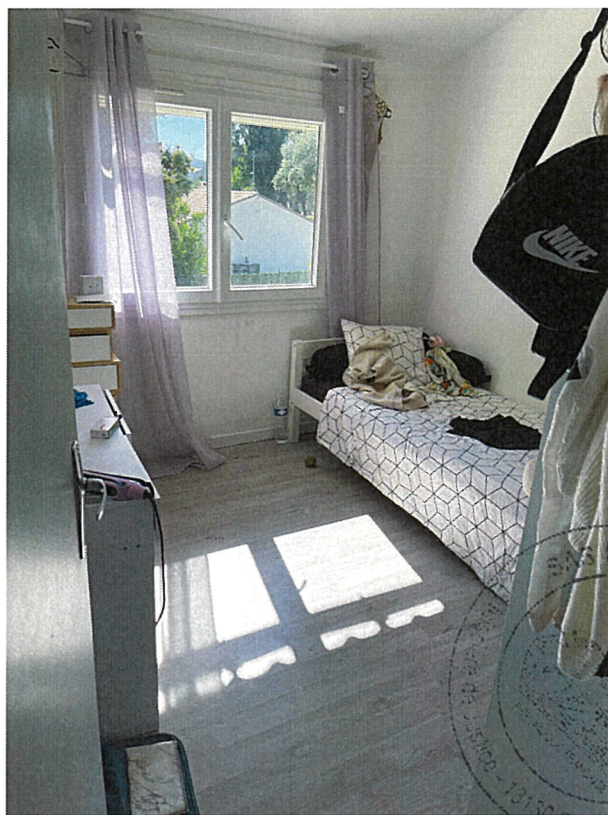
11°/ QUATRIEME CHAMBRE A COUCHER située face à la SALLE DE BAINS :

- celle-ci présente strictement les mêmes caractéristiques que la précédente en ce qui concerne les prestations du sol au plafond,
- là également, cette pièce reçoit le jour par une fenêtre double battants en PVC assortie d'un volet roulant électrique et est équipée d'un radiateur de chauffage.
