## Dossier Technique Immobilier

Numéro de dossier : 22/IMO/0180  
Date du repérage : 10/11/2022

Adresse : ..... **11 RUE MENAGER (Apparement 6 grenier 11)**

Constat amiante avant-vente  
 Etat des Risques et Pollutions

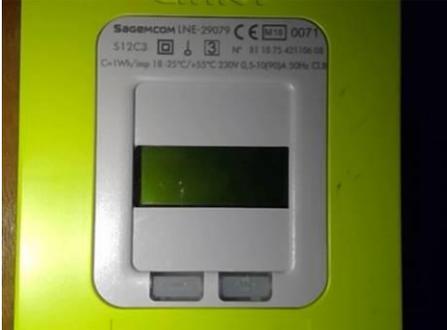
<p>Photo du Compteur électrique</p>

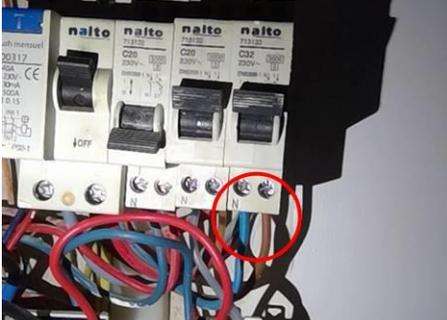
<p>Photo PhEle001          Libellé de l'anomalie : B4.3 e Le courant assigné (calibre) de la protection contre les surcharges et courts-circuits d'au moins un circuit n'est pas adapté à la section des conducteurs correspondants.          Remarques : Présence de protections contre les surintensités inadaptées à la section des conducteurs ; Faire intervenir un électricien qualifié afin d'installer des protections contre les surintensités adaptés aux sections des conducteurs (1er étage - séjour / cuisine)</p>

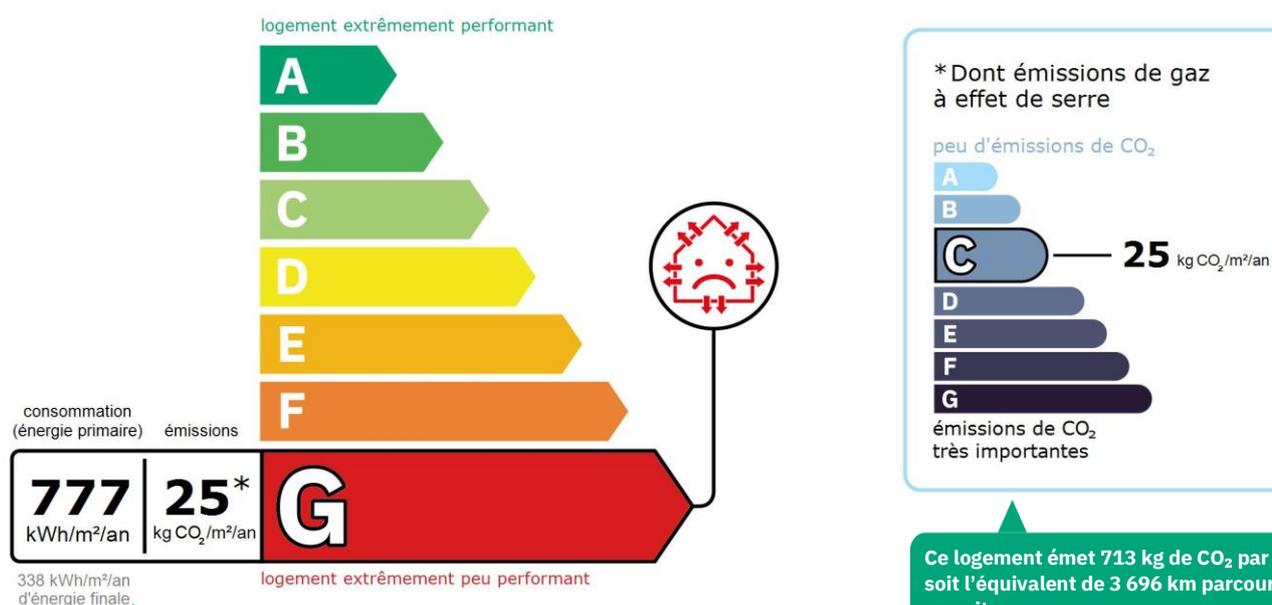
## Performance énergétique et climatique

Le niveau de consommation énergétique dépend de l'isolation du logement et de la performance des équipements. Pour l'améliorer, voir pages 4 à 6

Ce logement émet 713 kg de CO<sub>2</sub> par an, soit l'équivalent de 3 696 km parcourus en voiture.
