DOSSIER DE DIAGNOSTICS TECHNIQUES

**Référence : BREUGNOT QUEMARAIS Madame Anne Marie Isabelle Louise 17397
18.08.23**

Bien : **Maison individuelle**
Adresse : **33 rue Maréchal Foch
62480 LE PORTEL**
Référence Cadastre : **XC 105**

RAPPORT N° BREUGNOT QUEMARAIS MADAME ANNE MARIE ISABELLE LOUISE 17397 18.08.23

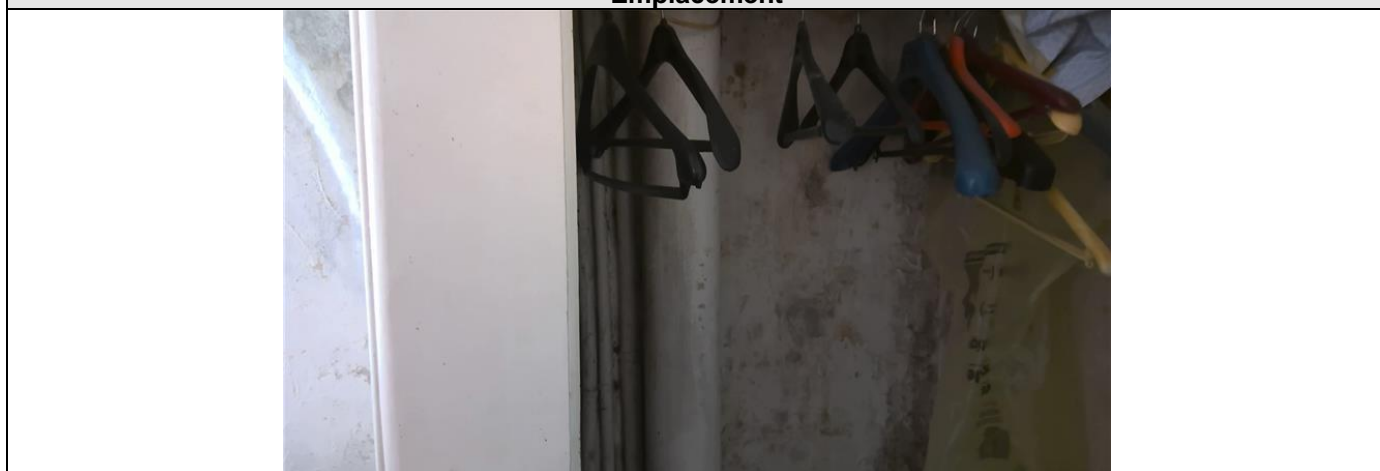
ELEMENT : Conduit n°1

Nom du client	Numéro de dossier	Pièce ou local
BREUGNOT QUEMARAIS Madame Anne Marie Isabelle Louise	BREUGNOT QUEMARAIS Madame Anne Marie Isabelle Louise 17397 18.08.23	RDC - Séjour 1
Matériau	Date de prélèvement	Nom de l'opérateur
Amiante ciment - Peinture		DUHAMEL Grégory
Localisation	Résultat	
Conduit n°1 - D	Présence d'amiante	
Résultat de la grille d'évaluation		
Evaluation périodique		
Emplacement

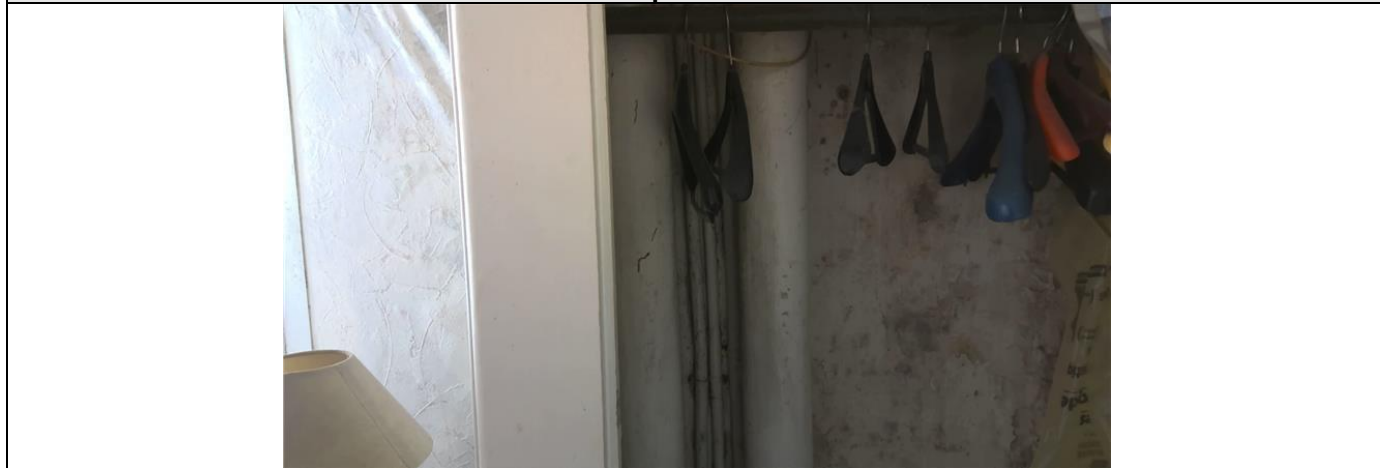
ELEMENT : Conduit n°2

Nom du client	Numéro de dossier	Pièce ou local
BREUGNOT QUEMARAIS Madame Anne Marie Isabelle Louise	BREUGNOT QUEMARAIS Madame Anne Marie Isabelle Louise 17397 18.08.23	RDC - Séjour 1
Matériau	Date de prélèvement	Nom de l'opérateur
Amiante ciment - Peinture		DUHAMEL Grégory
Localisation	Résultat	
Conduit n°2 - D	Présence d'amiante	
Résultat de la grille d'évaluation		
Evaluation périodique		
Emplacement

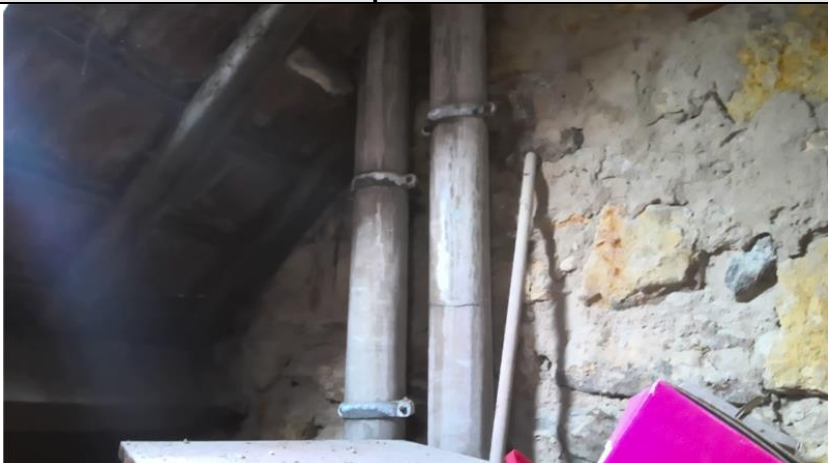
ELEMENT : Conduits		
Nom du client	Numéro de dossier	Pièce ou local
BREUGNOT QUEMARAIS Madame Anne Marie Isabelle Louise	BREUGNOT QUEMARAIS Madame Anne Marie Isabelle Louise 17397 18.08.23	3ème - Grenier
Matériau	Date de prélèvement	Nom de l'opérateur
Amiante ciment		DUHAMEL Grégory
Localisation	Résultat	
Conduits - A	Présence d'amiante	
Résultat de la grille d'évaluation		
Evaluation périodique		
Emplacement

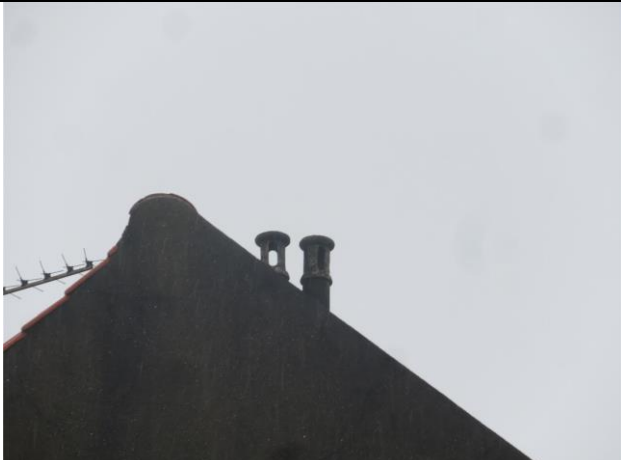
ELEMENT : Conduits n°1		
Nom du client	Numéro de dossier	Pièce ou local
BREUGNOT QUEMARAIS Madame Anne Marie Isabelle Louise	BREUGNOT QUEMARAIS Madame Anne Marie Isabelle Louise 17397 18.08.23	Conduits
Matériau	Date de prélèvement	Nom de l'opérateur
Amiante ciment		DUHAMEL Grégory
Localisation	Résultat	
Conduits n°1 - Toiture	Présence d'amiante	
Résultat de la grille d'évaluation		
Evaluation périodique		
Emplacement

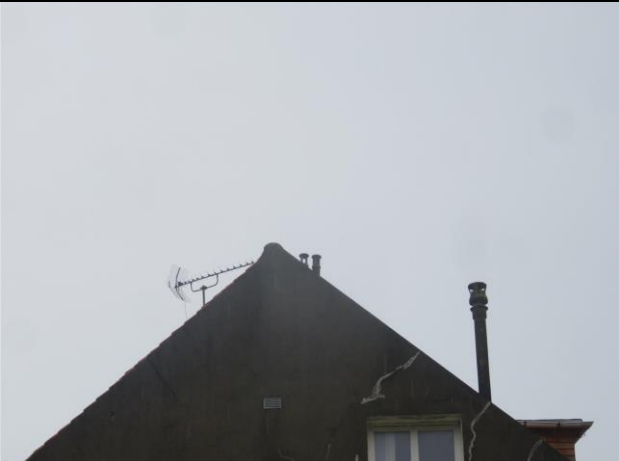
ELEMENT : Conduit n°2		
Nom du client	Numéro de dossier	Pièce ou local
BREUGNOT QUEMARAIS Madame Anne Marie Isabelle Louise	BREUGNOT QUEMARAIS Madame Anne Marie Isabelle Louise 17397 18.08.23	Conduits
Matériau	Date de prélèvement	Nom de l'opérateur
Amiante ciment		DUHAMEL Grégory
Localisation		Résultat
Conduit n°2 - Toiture		Présence d'amiante
Résultat de la grille d'évaluation		
Evaluation périodique		
Emplacement

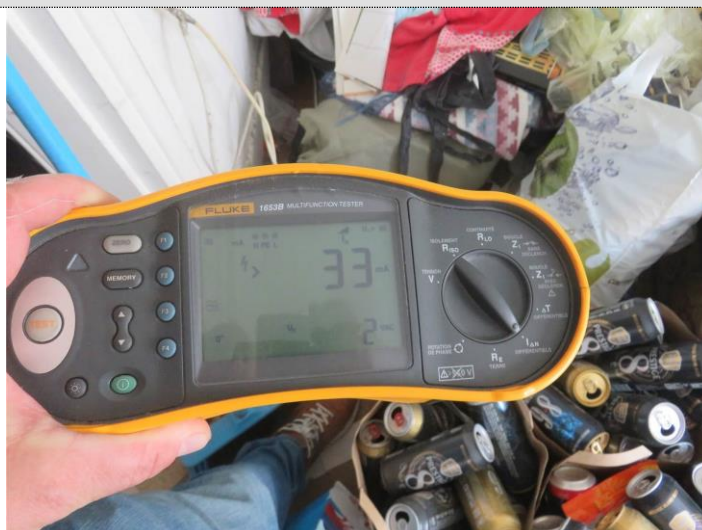
Point de contrôle N° B.2.3.1 h)

Description : Au moins un dispositif de protection différentielle ne fonctionne pas pour son seuil de déclenchement.

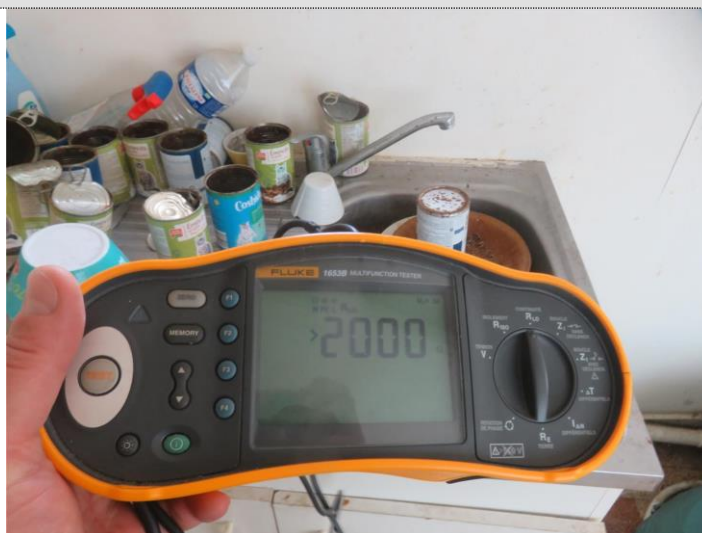
Point de contrôle N° B.3.3.4 a)

Description : La CONNEXION à la LIAISON EQUIPOTENTIELLE principale d'au moins une CANALISATION métallique de gaz, d'eau, de chauffage central de conditionnement d'air, ou d'un élément CONDUCTEUR de la structure porteuse du bâtiment n'est pas assurée (résistance de continuité > 2 ohms).

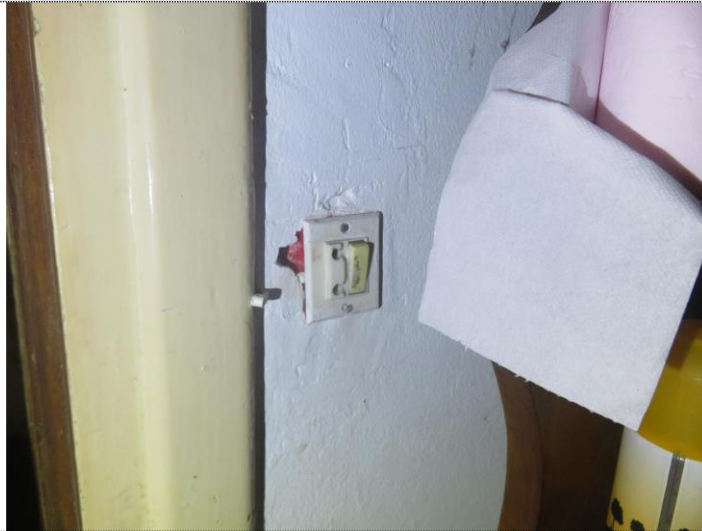
Point de contrôle N° B.3.3.6 a1)

Description : Au moins un socle de prise de courant ne comporte pas de broche de terre.

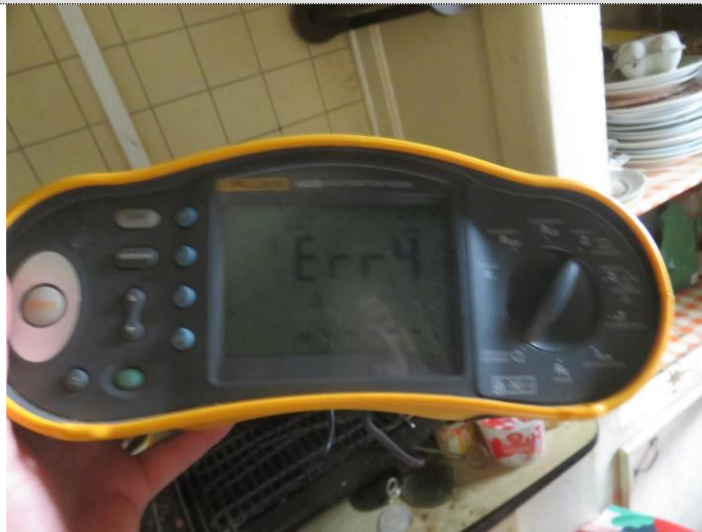
Point de contrôle N° B.3.3.6 a2)

Description : Au moins un socle de prise de courant comporte une broche de terre non reliée à la terre.

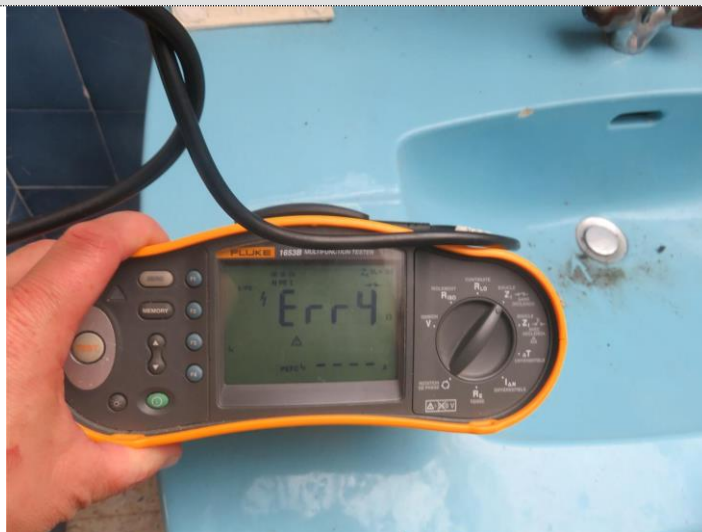
Point de contrôle N° B.3.3.6 a2)

Description : Au moins un socle de prise de courant comporte une broche de terre non reliée à la terre.

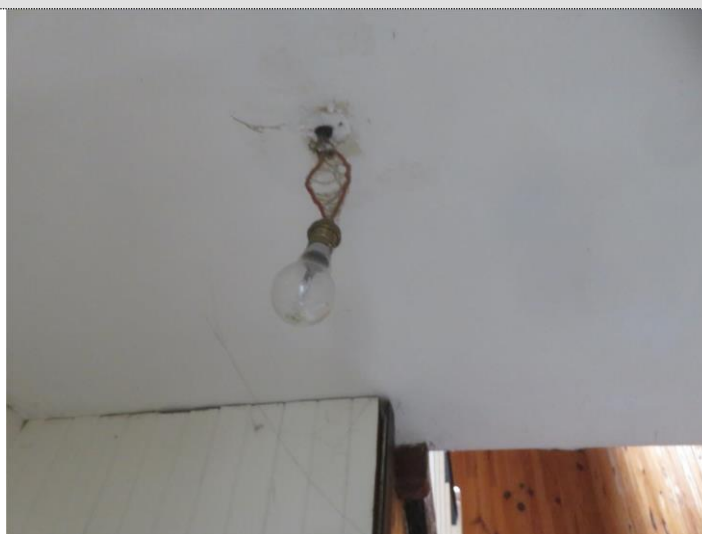
Point de contrôle N° B.3.3.6 a3)

Description : Au moins un CIRCUIT (n'alimentant pas des socles de prises de courant) n'est pas relié à la terre.

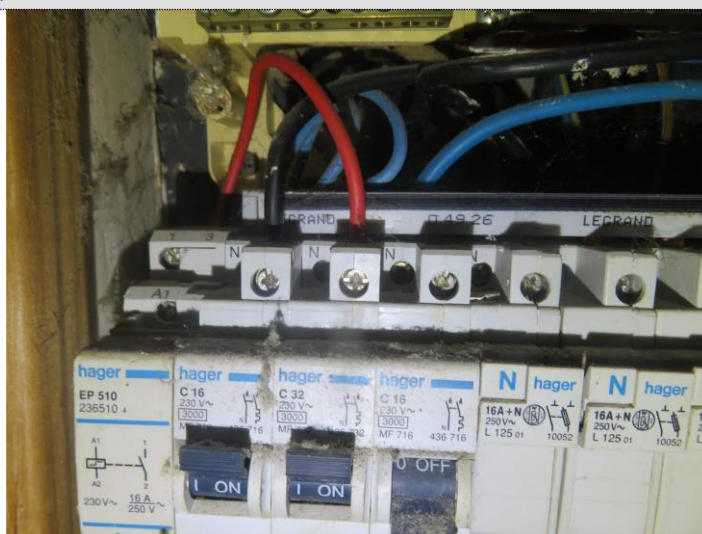
Point de contrôle N° B.4.3 e)

Description : Le courant assigné (calibre) de la protection contre les surcharges et courts-circuits d'au moins un CIRCUIT n'est pas adapté à la section des CONDUCTEURS correspondants.

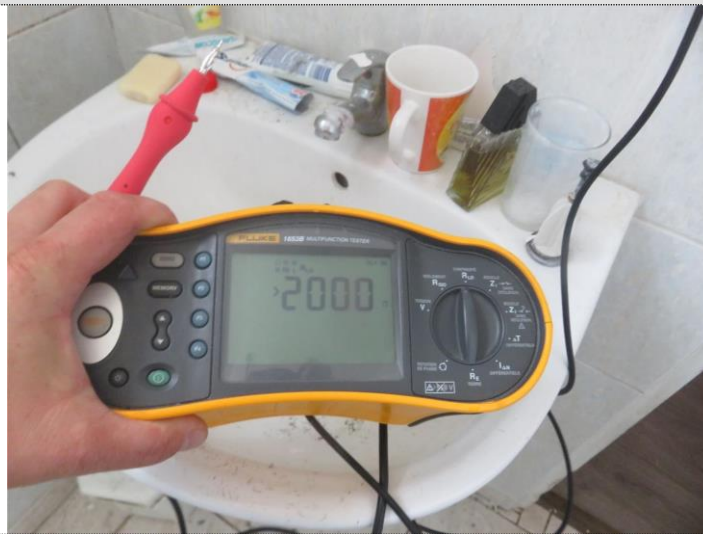
Point de contrôle N° B.5.3 a

Description : Locaux contenant une baignoire ou une douche : il n'existe pas de LIAISON EQUIPOTENTIELLE supplémentaire reliant les ELEMENTS CONDUCTEURS et les MASSES des MATERIELS ELECTRIQUES.

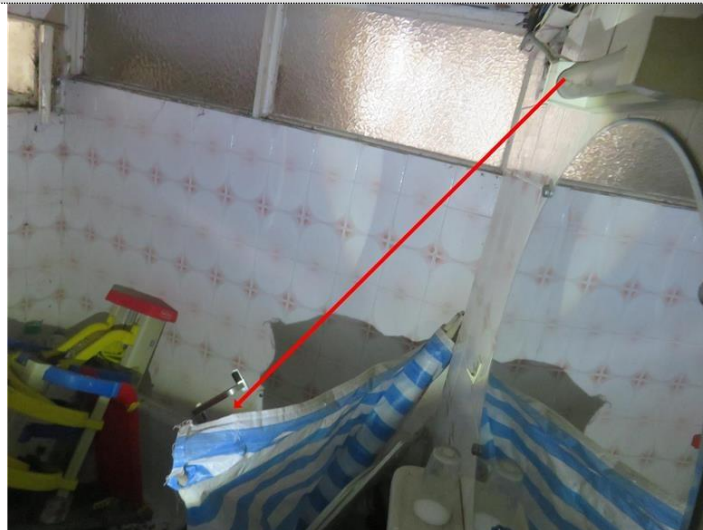
Point de contrôle N° B.6.3.1 a)

Description : Local contenant une baignoire ou une douche : l'installation électrique ne répond pas aux prescriptions particulières appliquées à ce local (adéquation entre l'emplacement où est installé le MATERIEL ELECTRIQUE et les caractéristiques de ce dernier – respect des règles de protection contre les chocs électriques liées aux zones).

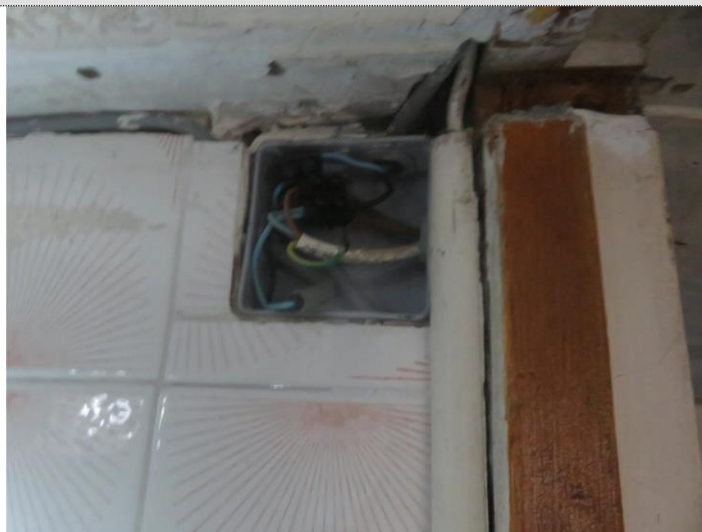
Point de contrôle N° B.7.3 a)

Description : L'ENVELOPPE d'au moins un matériel est manquante ou détériorée.

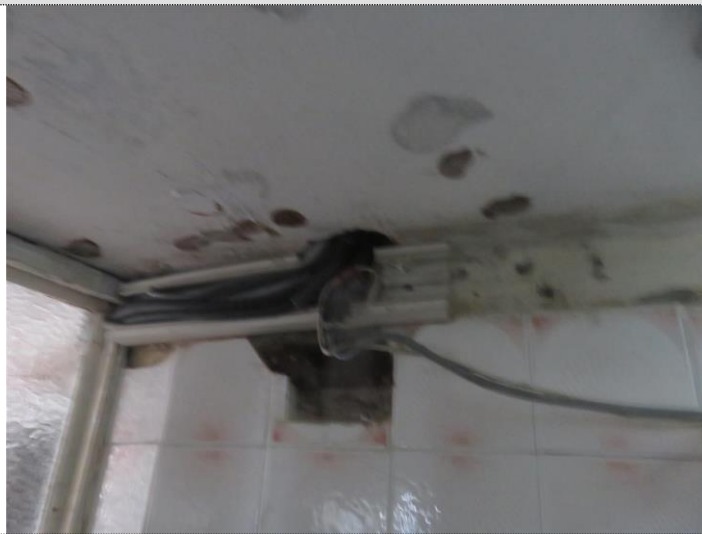
Point de contrôle N° B.7.3 a)

Description : L'ENVELOPPE d'au moins un matériel est manquante ou détériorée.

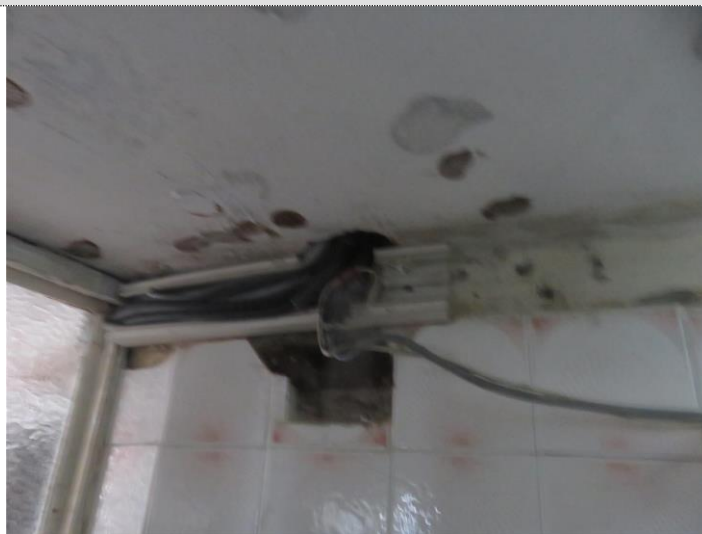
Point de contrôle N° B.7.3 d)

Description : L'installation électrique comporte au moins une CONNEXION avec une partie active nue sous tension accessible.

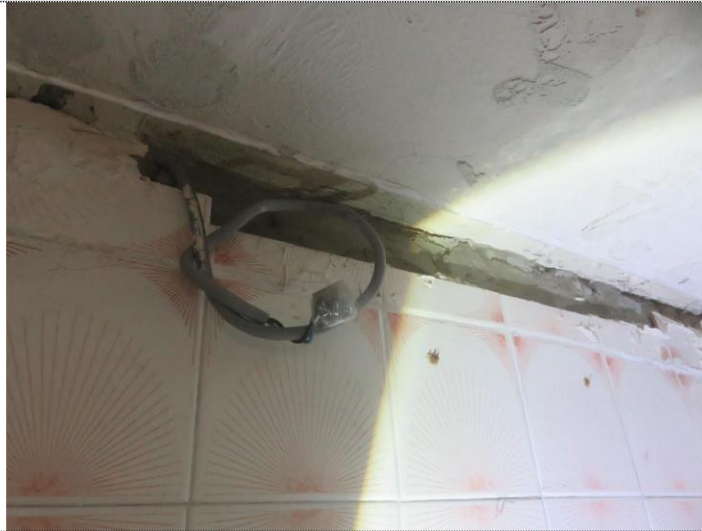
Point de contrôle N° B.7.3 d)

Description : L'installation électrique comporte au moins une CONNEXION avec une partie active nue sous tension accessible.

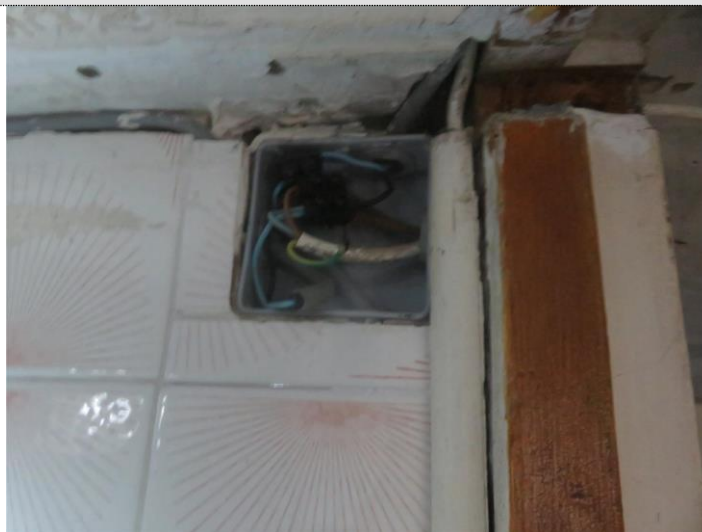
Point de contrôle N° B.7.3 d)

Description : L'installation électrique comporte au moins une CONNEXION avec une partie active nue sous tension accessible.

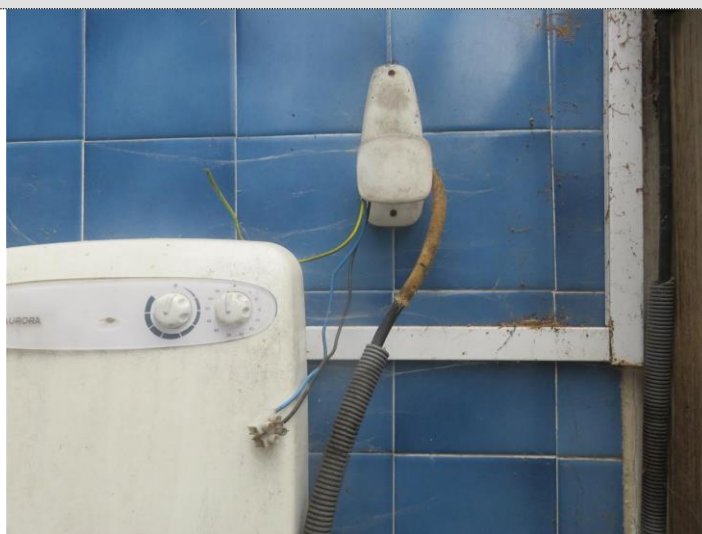
Point de contrôle N° B.7.3 d)

Description : L'installation électrique comporte au moins une CONNEXION avec une partie active nue sous tension accessible.

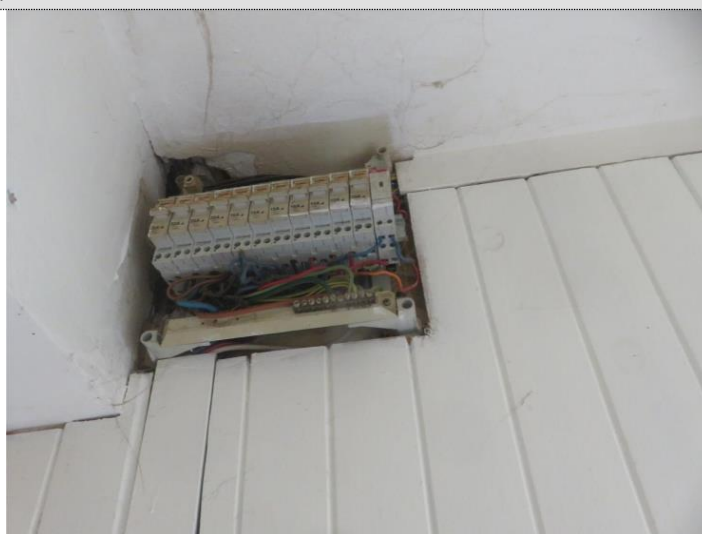
Point de contrôle N° B.7.3 e)

Description : L'installation électrique comporte au moins un dispositif de protection avec une partie active nue sous tension accessible.

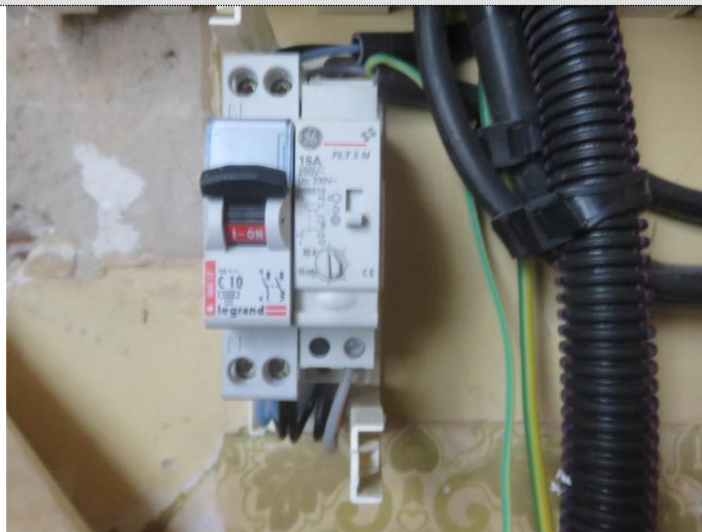
Point de contrôle N° B.7.3 e)

Description : L'installation électrique comporte au moins un dispositif de protection avec une partie active nue sous tension accessible.

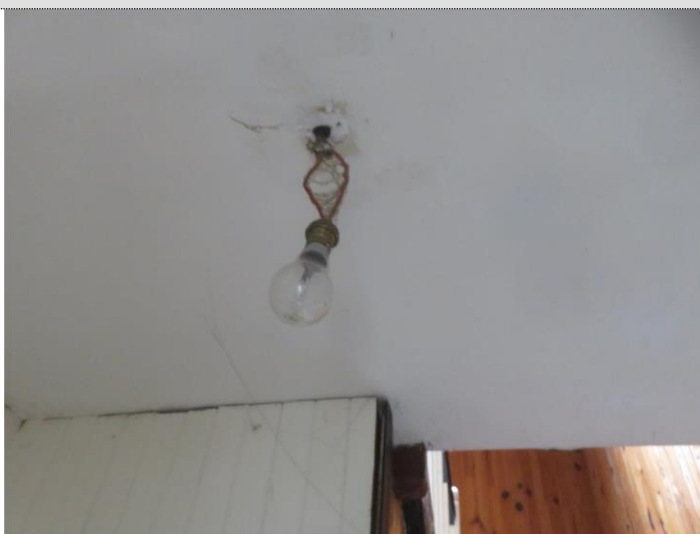
Point de contrôle N° B.8.3 a)

Description : L'installation comporte au moins un MATERIEL ELECTRIQUE vétuste.

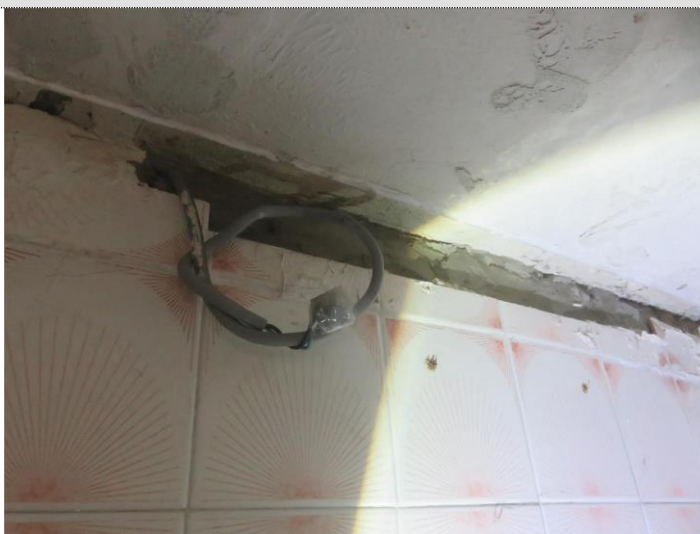
Point de contrôle N° B.8.3 e)

Description : Au moins un CONDUCTEUR isolé n'est pas placé sur toute sa longueur dans un conduit, une goulotte, une plinthe ou une huisserie, en matière isolante ou métallique, jusqu'à sa pénétration dans le MATERIEL ELECTRIQUE qu'il alimente.

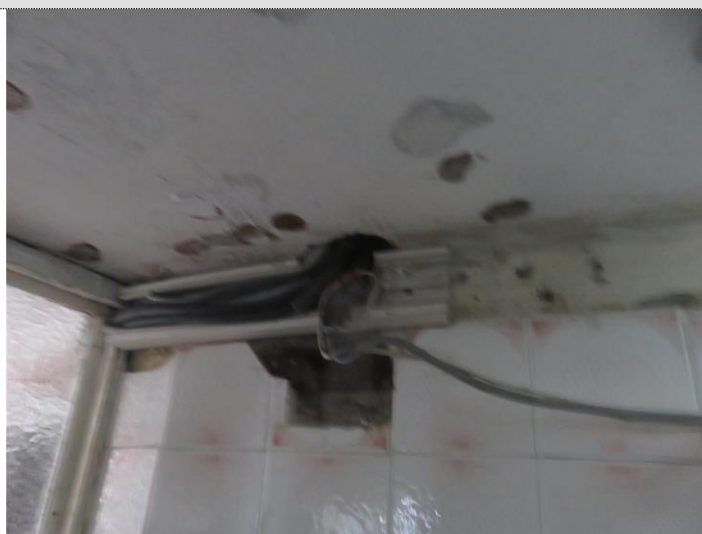
Point de contrôle N° B.8.3 e)

Description : Au moins un CONDUCTEUR isolé n'est pas placé sur toute sa longueur dans un conduit, une goulotte, une plinthe ou une huisserie, en matière isolante ou métallique, jusqu'à sa pénétration dans le MATERIEL ELECTRIQUE qu'il alimente.

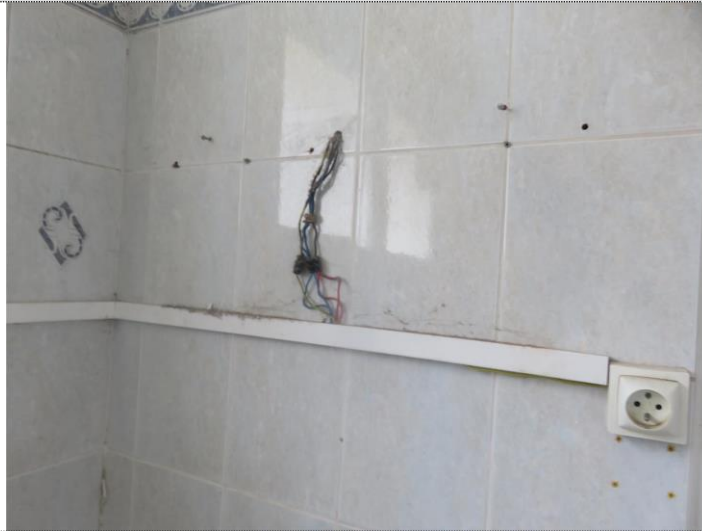
Point de contrôle N° B.8.3 e)

Description : Au moins un CONDUCTEUR isolé n'est pas placé sur toute sa longueur dans un conduit, une goulotte, une plinthe ou une huisserie, en matière isolante ou métallique, jusqu'à sa pénétration dans le MATERIEL ELECTRIQUE qu'il alimente.

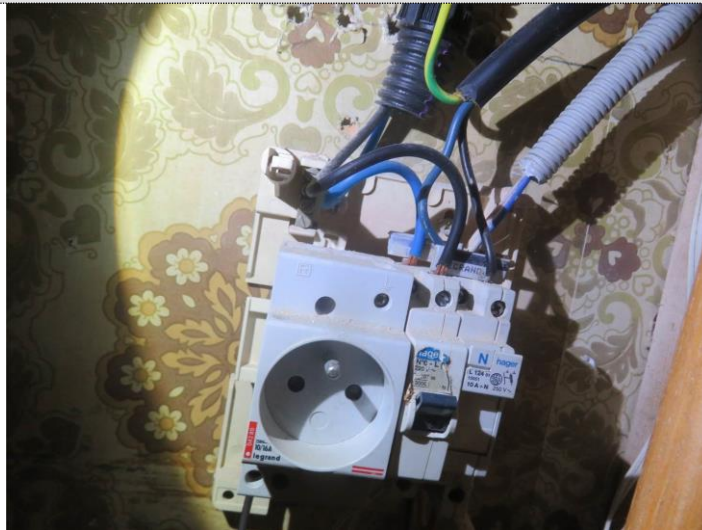
Point de contrôle N° B.8.3 e)

Description : Au moins un CONDUCTEUR isolé n'est pas placé sur toute sa longueur dans un conduit, une goulotte, une plinthe ou une huisserie, en matière isolante ou métallique, jusqu'à sa pénétration dans le MATERIEL ELECTRIQUE qu'il alimente.

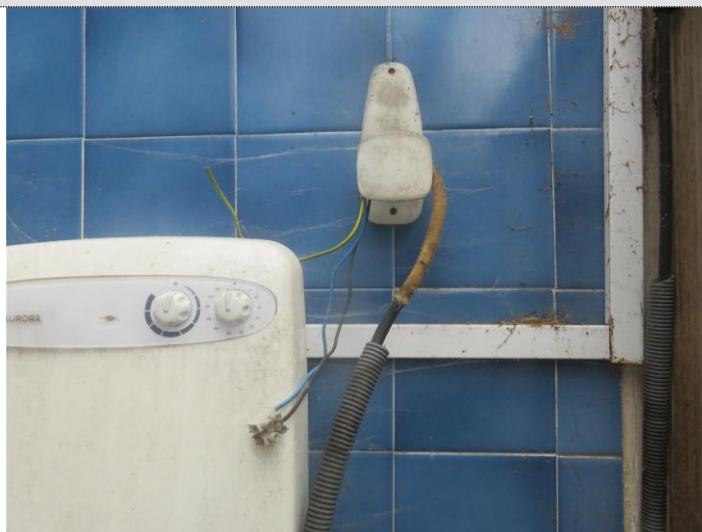
Point de contrôle N° B.8.3 e)

<u>Description :</u>	Au moins un CONDUCTEUR isolé n'est pas placé sur toute sa longueur dans un conduit, une goulotte, une plinthe ou une huisserie, en matière isolante ou métallique, jusqu'à sa pénétration dans le MATERIEL ELECTRIQUE qu'il alimente.
<u>Observation(s)</u>	
<u>Localisation :</u>	Ensemble du logement

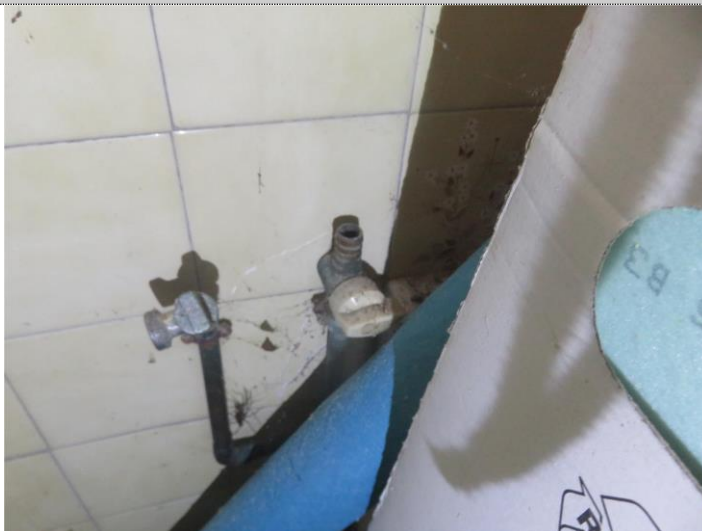
Point de contrôle N° 8b

A2 L'extrémité de l'organe de coupure d'appareil ou de la tuyauterie en attente n'est pas obturée
