PROCÈS-VERBAL DE DESCRIPTION AVEC MÉTRAGE

Les biens et droits immobiliers dépendant d'une maison située 38 rue Jules Vallès à GENNEVILLIERS (92230) cadastrée Section Z n° 53

PROCÈS-VERBAL DE CONSTAT DE DIAGNOSTICS

(DPE-Electricité-Termites-Amiante-ERP)

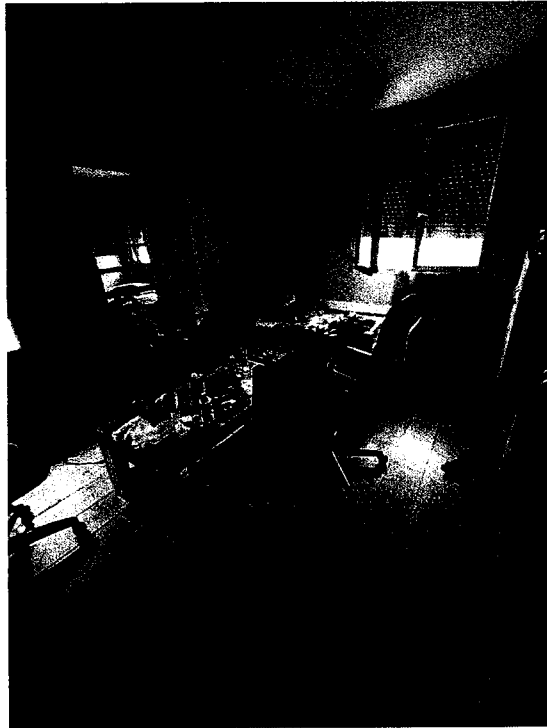
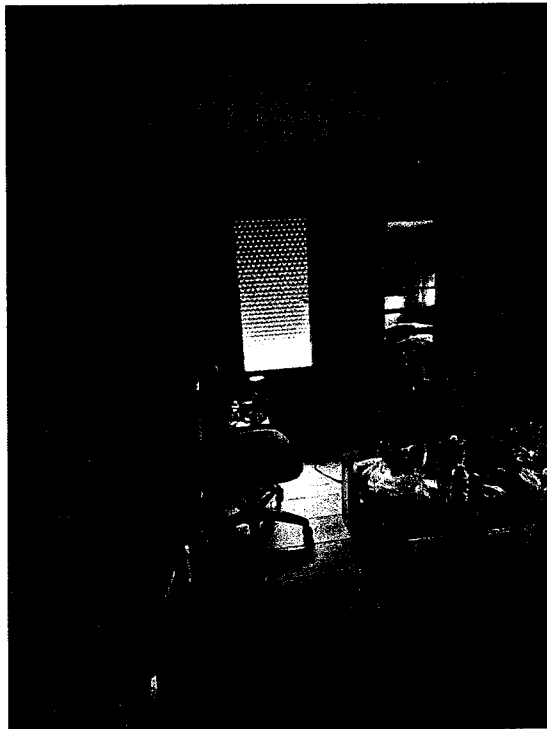
Chambre 2 :

- Parquet flottant au sol.
- Peinture aux murs (hormis deux lés de papier peint) et plafond.

La terrasse est inaccessible, le volet électrique étant hors d'usage et abaissé.
