Dossier Technique Immobilier

Numéro de dossier : 24/IMO/1337
Date du repérage : 23/05/2024

Résumé de l'expertise n° 24/IMO/1337

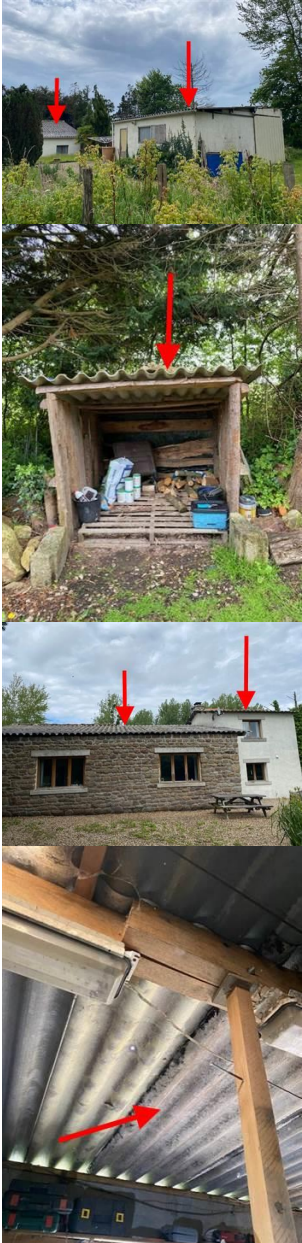
Localisation	Identifiant + Description	Conclusion (justification)	Etat de conservation** et préconisations*	Photo
Parties extérieures	<u>Identifiant:</u> M001 <u>Description:</u> Plaques (fibres-ciment) <u>Liste selon annexe.13-9 du CSP:</u> B	Présence d'amiante (Sur décision de l'opérateur)	Matériau non dégradé Résultat EP** Préconisation : Il est recommandé de réaliser une évaluation périodique. Remarque : Les tôles en fibro-ciment ne semblent pas très anciennes mais il n'existe aucun marquage ou document permettant de dater ces matériaux.

Nota : Dès réception de ce rapport, il est nécessaire d'avertir de la présence d'amiante toute personne pouvant intervenir sur ou a proximité des matériaux amiantes ou de ceux les recouvrant ou les protégeant.

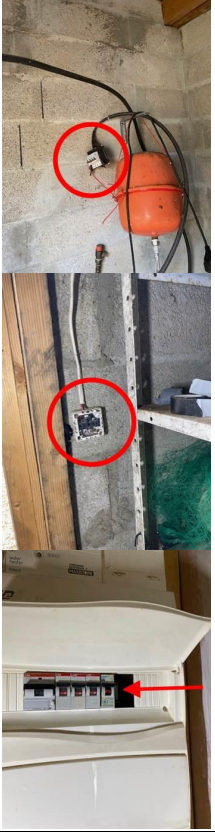
Domaines	Anomalies	Photo
<p>5. Matériels électriques présentant des risques de contacts directs avec des éléments sous tension - Protection mécanique des conducteurs</p>	<p>L'Enveloppe d'au moins un matériel est manquante ou détériorée. Remarques : Présence de matériel électrique en place dont l'enveloppe présente des détériorations (Photo non representative de l'ensemble des anomalies de ce type) ; Faire intervenir un électricien qualifié afin de remplacer les matériels présentant des détériorations</p>

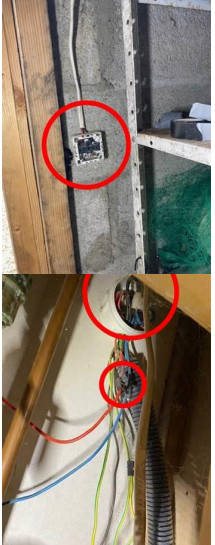
<p>L'installation électrique comporte au moins une connexion avec une partie active nue sous tension accessible. Remarques : Présence de connexion de matériel électrique présentant des parties actives nues sous tension (Photo non representative de l'ensemble des anomalies de ce type) ; Faire intervenir un électricien qualifié afin de remplacer les matériels présentant des parties actives nues sous tension</p>

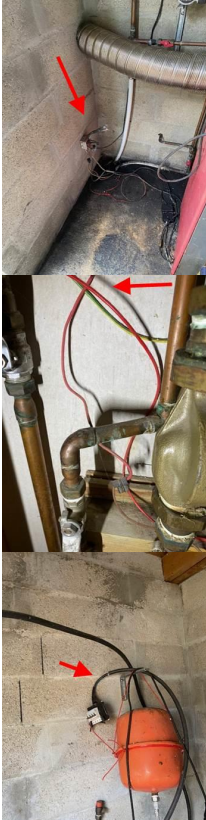
Domaines	Anomalies	Photo
	<p>Au moins un conducteur isolé n'est pas placé sur toute sa longueur dans un conduit, une goulotte ou une plinthe ou une huisserie, en matière isolante ou métallique, jusqu'à sa pénétration dans le matériel électrique qu'il alimente. Remarques : Présence de conducteurs électriques non protégés mécaniquement (Photo non représentative de l'ensemble des anomalies de ce type) ; Faire intervenir un électricien qualifié afin d'installer des protections mécanique sur les conducteurs non protégés</p>

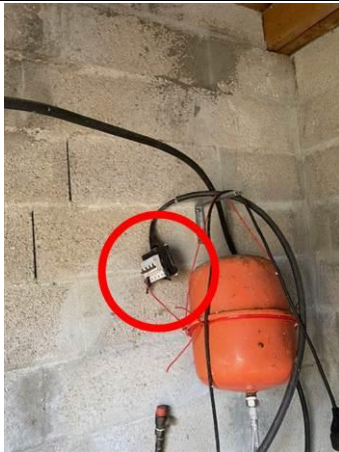
Photo PhEle001

Libellé de l'anomalie : B4.3 f2 La section des conducteurs de la canalisation d'alimentation d'au moins un tableau n'est pas en adéquation avec le courant assigné du dispositif de protection placé immédiatement en amont ou avec le courant de réglage du disjoncteur de branchement placé immédiatement en amont.

Remarques : La section des conducteurs de la canalisation alimentant le tableau de répartition est inadaptée au courant de réglage du disjoncteur de branchement ; Faire intervenir un électricien qualifié afin de remplacer les conducteurs d'alimentation du tableau par des conducteurs de section adaptée

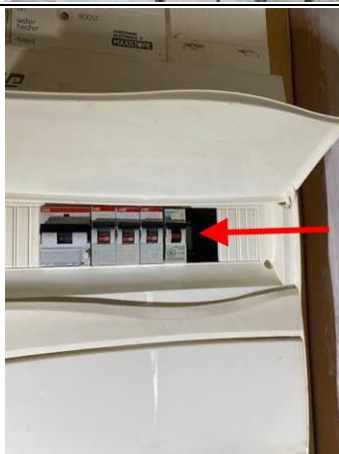
Photo PhEle002

Libellé de l'anomalie : B7.3 a L'Enveloppe d'au moins un matériel est manquante ou détériorée.

Remarques : Présence de matériel électrique en place dont l'enveloppe présente des détériorations (Photo non représentative de l'ensemble des anomalies de ce type) ; Faire intervenir un électricien qualifié afin de remplacer les matériels présentant des détériorations

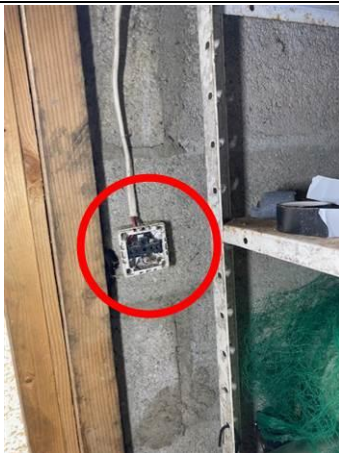
Photo PhEle002

Libellé de l'anomalie : B7.3 a L'Enveloppe d'au moins un matériel est manquante ou détériorée.

Remarques : Présence de matériel électrique en place dont l'enveloppe présente des détériorations (Photo non représentative de l'ensemble des anomalies de ce type) ; Faire intervenir un électricien qualifié afin de remplacer les matériels présentant des détériorations

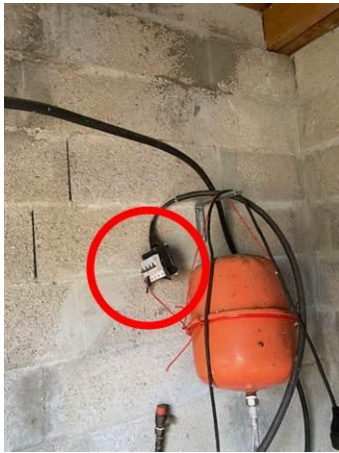
Photo PhEle002

Libellé de l'anomalie : B7.3 a L'Enveloppe d'au moins un matériel est manquante ou détériorée.

Remarques : Présence de matériel électrique en place dont l'enveloppe présente des détériorations (Photo non représentative de l'ensemble des anomalies de ce type) ; Faire intervenir un électricien qualifié afin de remplacer les matériels présentant des détériorations

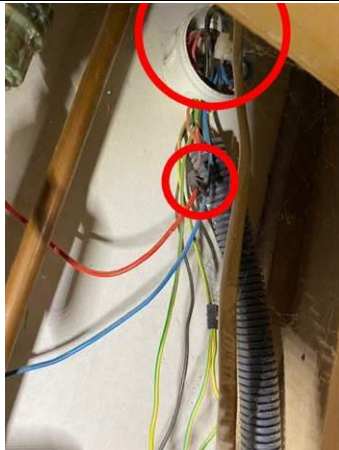
Photo PhEle003

Libellé de l'anomalie : B7.3 d L'installation électrique comporte au moins une connexion avec une partie active nue sous tension accessible.

Remarques : Présence de connexion de matériel électrique présentant des parties actives nues sous tension (Photo non représentative de l'ensemble des anomalies de ce type) ; Faire intervenir un électricien qualifié afin de remplacer les matériels présentant des parties actives nues sous tension

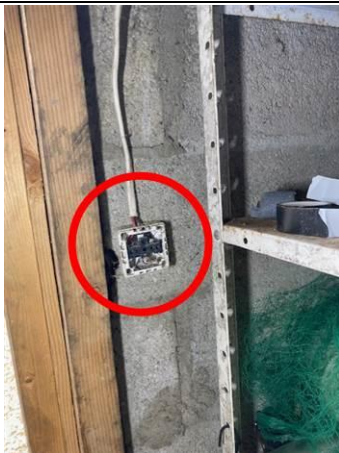
Photo PhEle003

Libellé de l'anomalie : B7.3 d L'installation électrique comporte au moins une connexion avec une partie active nue sous tension accessible.

Remarques : Présence de connexion de matériel électrique présentant des parties actives nues sous tension (Photo non représentative de l'ensemble des anomalies de ce type) ; Faire intervenir un électricien qualifié afin de remplacer les matériels présentant des parties actives nues sous tension

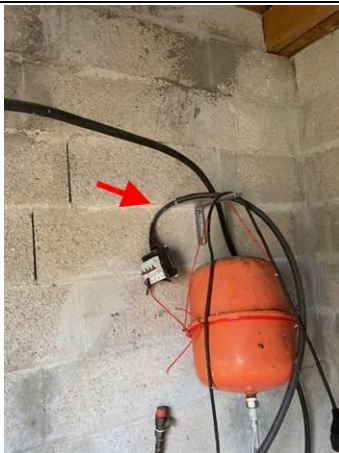
Photo PhEle004

Libellé de l'anomalie : B8.3 e Au moins un conducteur isolé n'est pas placé sur toute sa longueur dans un conduit, une goulotte ou une plinthe ou une huisserie, en matière isolante ou métallique, jusqu'à sa pénétration dans le matériel électrique qu'il alimente.

Remarques : Présence de conducteurs électriques non protégés mécaniquement (Photo non représentative de l'ensemble des anomalies de ce type) ; Faire intervenir un électricien qualifié afin d'installer des protections mécanique sur les conducteurs non protégés

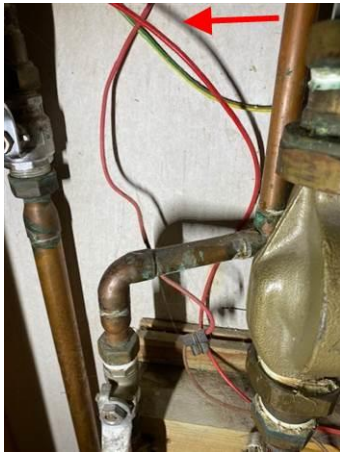
Photo PhEle004

Libellé de l'anomalie : B8.3 e Au moins un conducteur isolé n'est pas placé sur toute sa longueur dans un conduit, une goulotte ou une plinthe ou une huisserie, en matière isolante ou métallique, jusqu'à sa pénétration dans le matériel électrique qu'il alimente.

Remarques : Présence de conducteurs électriques non protégés mécaniquement (Photo non représentative de l'ensemble des anomalies de ce type) ; Faire intervenir un électricien qualifié afin d'installer des protections mécaniques sur les conducteurs non protégés

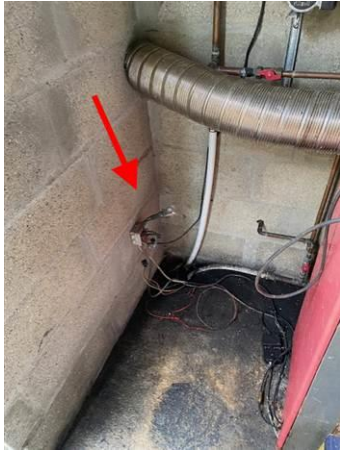
Photo PhEle004

Libellé de l'anomalie : B8.3 e Au moins un conducteur isolé n'est pas placé sur toute sa longueur dans un conduit, une goulotte ou une plinthe ou une huisserie, en matière isolante ou métallique, jusqu'à sa pénétration dans le matériel électrique qu'il alimente.
