**MORISSEAU & LEPECULIER**  
HUISSIERS DE JUSTICE ASSOCIES  
**PROCES-VERBAL DE DESCRIPTION**

### \*\*\* PROCES VERBAL DE DESCRIPTION \*\*\*

1 Impasse de l'Aire et 26 Montée de la Bourgade  
Cadastrés Section BV n° 55 lieudit 26 MTE DE LA BOURGADE pour une superficie de soixante quinze centiares (00 ha 00 a 75 ca)

Consistant en une maison à usage d'habitation situé à Cagnes-sur-Mer (06800) 1 Impasse de l'Aire et 26 Montée de la Bourgade, maison élevée de deux étages et d'un grenier sur rez-de-chaussée, comprenant :

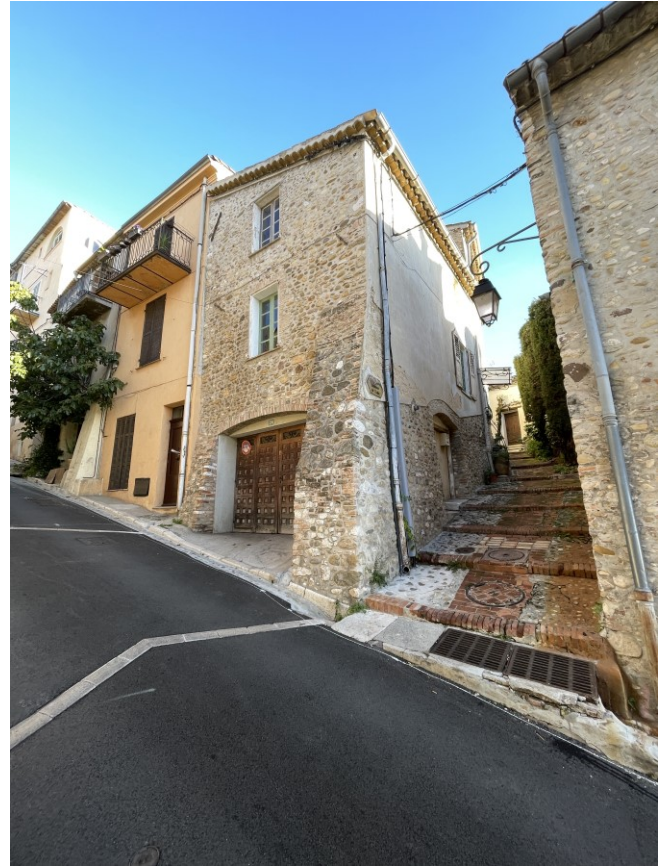
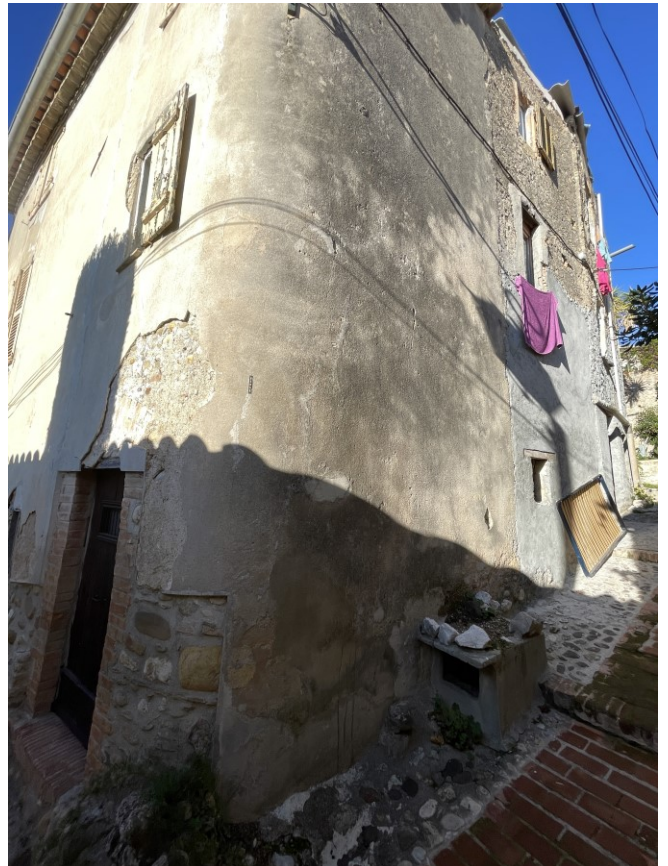
Il s'agit d'un bâtiment ancien en pierres cimentées sur quatre niveaux :

Au nord, l'enduit ciment est détérioré

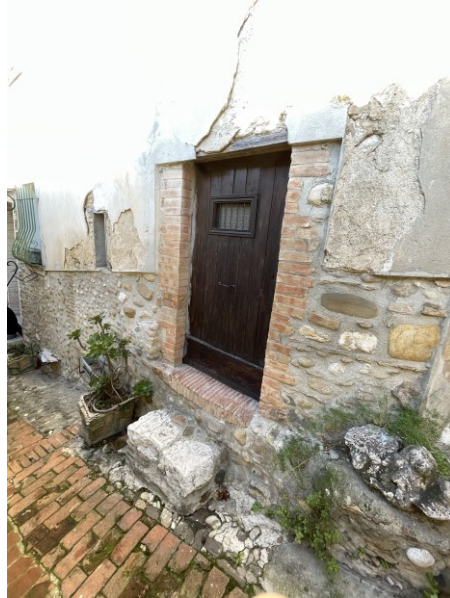
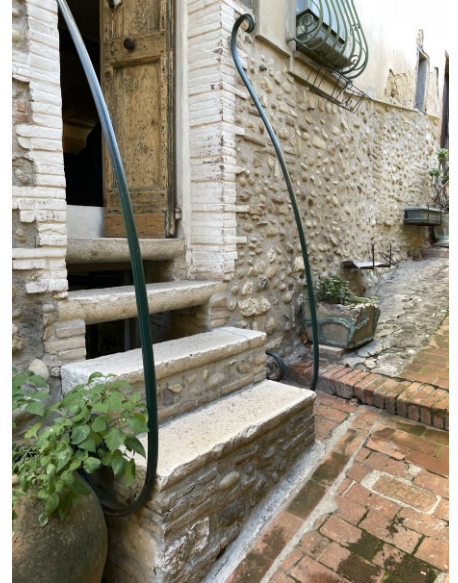
Porte d'entrée principale :

La maison dispose de plusieurs portes en bois : trois portes en bois sur l'impasse de l'Aire, et permettant l'accès, pour deux d'entre elles au 1<sup>er</sup> étage, une troisième donnant accès au garage :

Il s'agit d'une double porte en bois précédée d'un escalier extérieur comptant quatre marches.

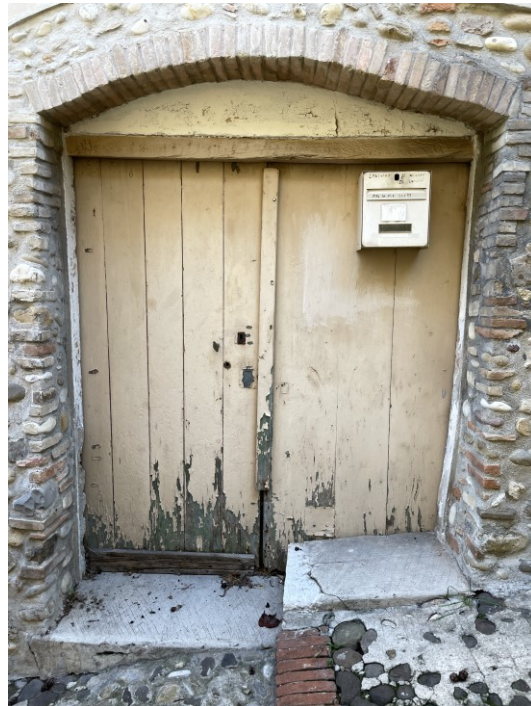
Accès garage :

Une cinquième porte donne accès au garage depuis la montée de la Bourgade.

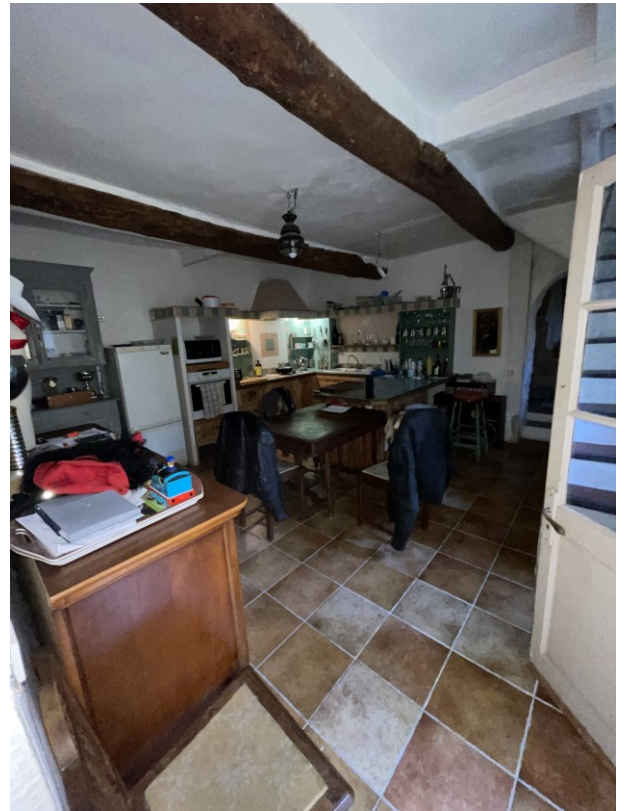
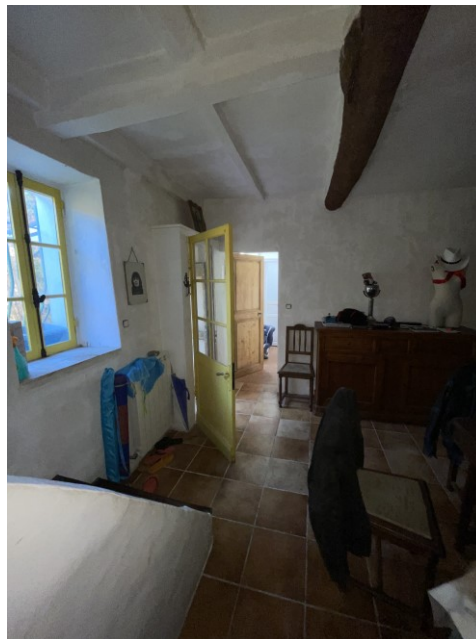
**Séjour / cuisine :**

- Entrée principale, accès par une double porte bois et une porte vitrée intérieure
- Sol dallage en terre cuite
- Plafond avec poutres apparentes
- Un point lumineux au plafond
- Escalier maçonné vers le 2<sup>ème</sup> étage
- Lavabo sous limon de l'escalier et petite fenêtre à cadre métallique
- Une fenêtre deux vantaux bois
- Cuisine aménagée avec plateforme carrelée, évier, hotte, placards
- Aménagements de niches.

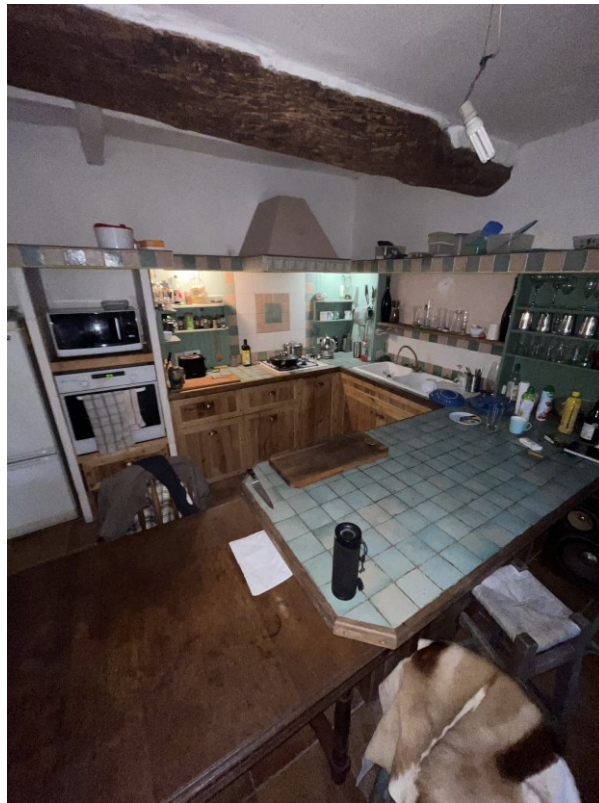
**Entrée :**

- Porte bois avec lucarne, dont la hauteur est inférieure à 2 mètres
- Sol dallage terre cuite et rapiècement ciment.
- Plafond charpente bois

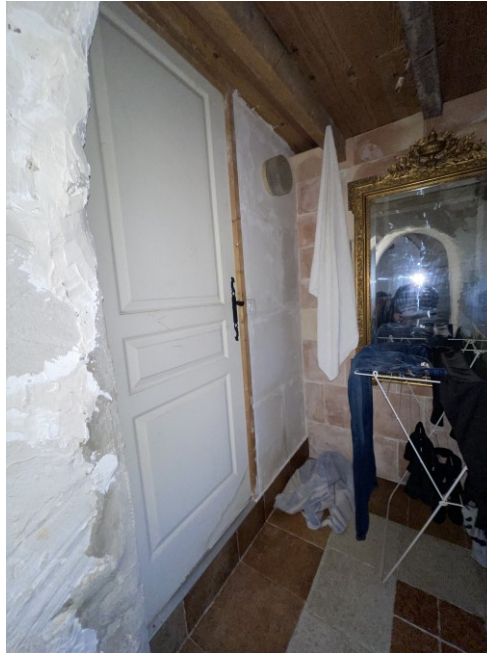
**Cave :**

- Accès par porte post-formée bois et marche
- Sol dallage terre cuite
- Murs en pierres avec enduit ciment par endroits
- Tableau électrique et câblage apparent
- Une fenêtre sans ouvrant côté Est
- Le local est à usage de buanderie

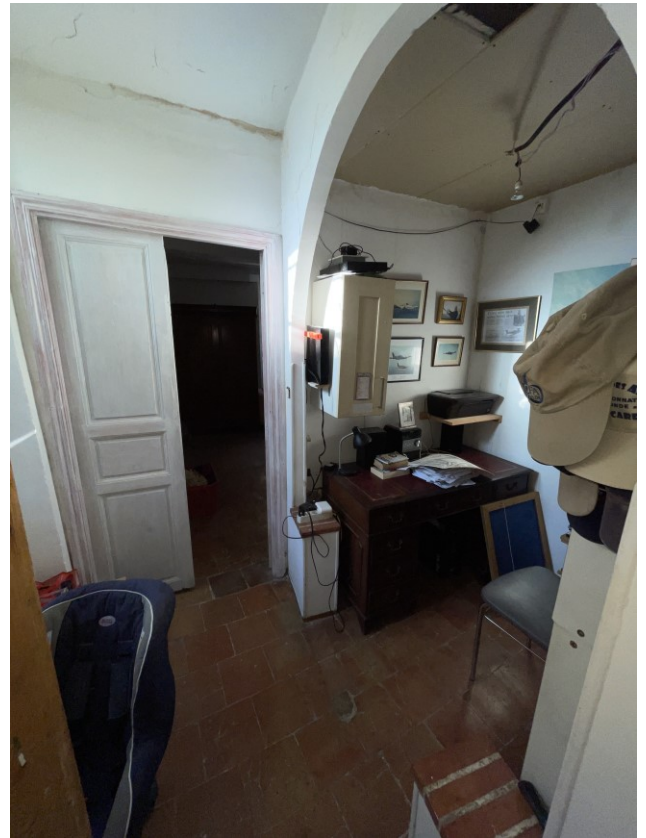
### Bureau :

- Porte d'accès bois depuis le séjour
- Une fenêtre deux vantaux bois
- Sol dallage terre cuite
- Petit espace en alcôve, séparé par une vouûte.
- Un point lumineux au plafond
- Accès à la chambre par une double porte en bois

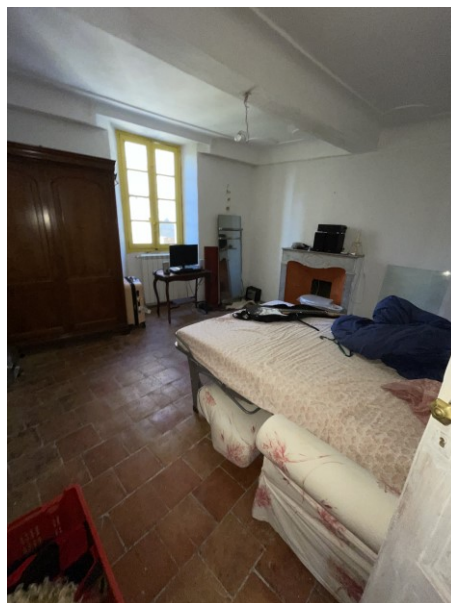
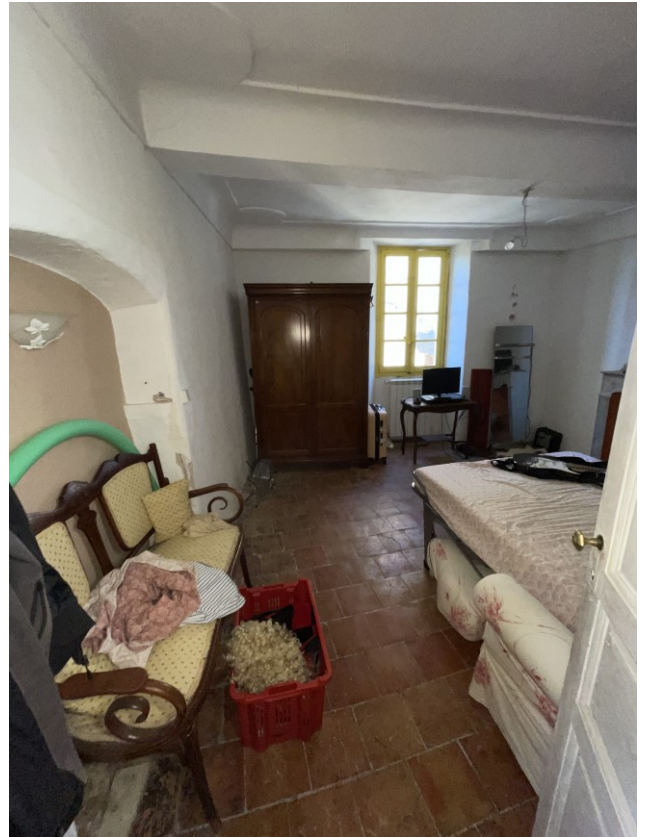
### Chambre 1 :

- Accès par une double porte en bois
- Sol dallage terre cuite
- Fenêtre deux vantaux bois aspectant la montée de la Bourgade
- Une cheminée et un radiateur à eau

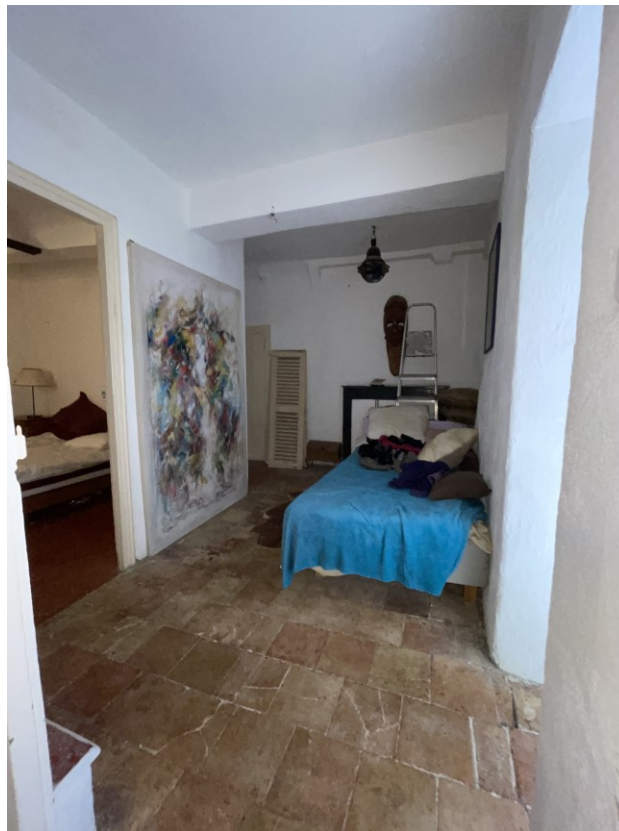
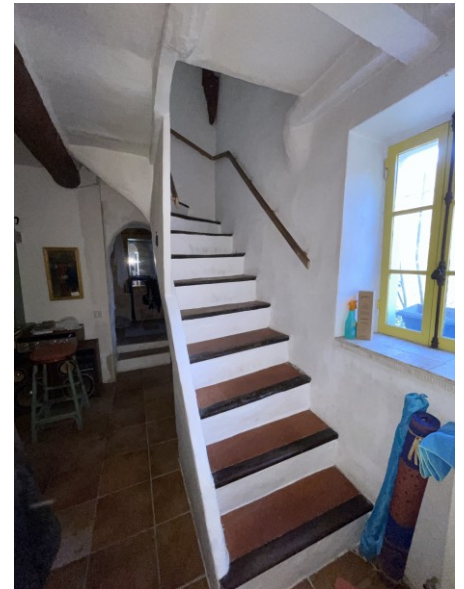
**Hall à usage de chambre :**

- Accès par un escalier maçonné, marches dallage terre cuite et nez-de-marches en bois
- Sol terre dallage terre cuite
- Un point lumineux au plafond
- Murs peints
- Le local distribue une salle d'eau, la chambre 2, un couloir menant à la chambre 3

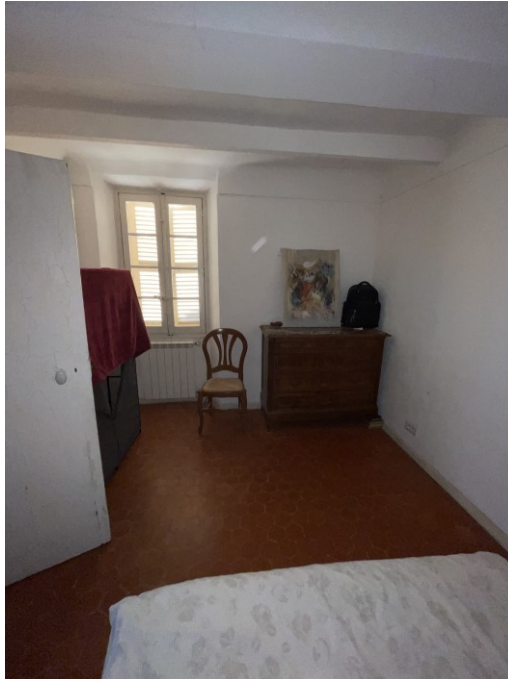
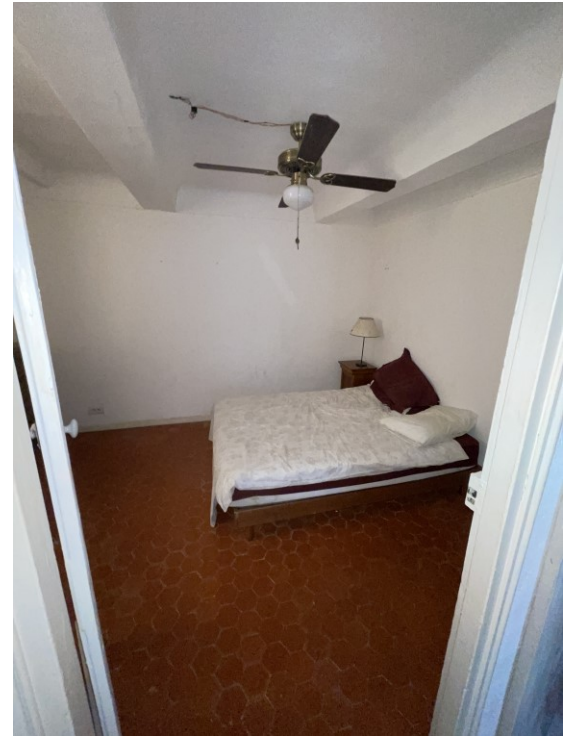
**Chambre 2 :**

- Accès par porte en bois
- Un point lumineux au plafond
- Dallage terre cuite au sol
- Une fenêtre deux vantaux
- Un radiateur à eau
- Murs peints

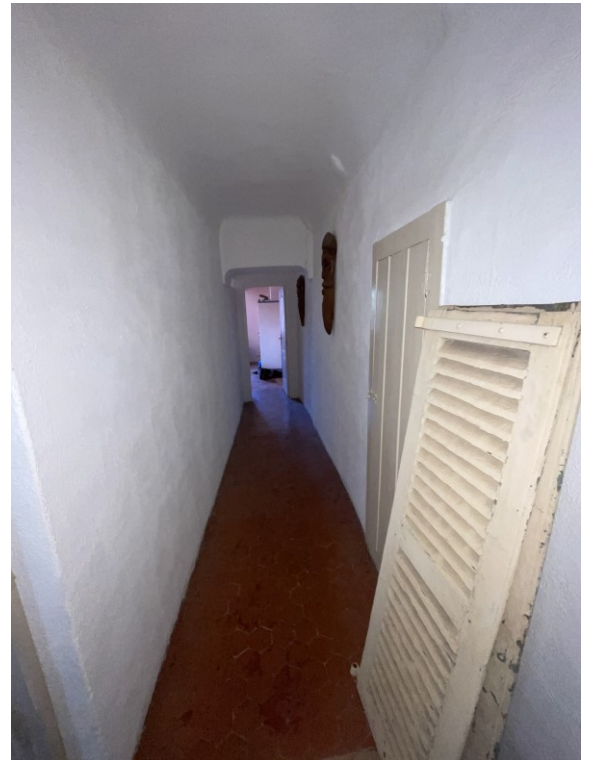
**Couloir :**

- Sol dalle terre cuite
- Un placard à portes bois
- Murs peints

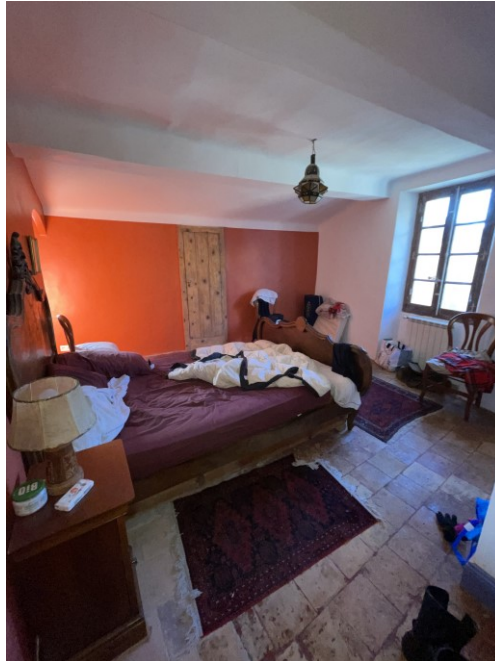
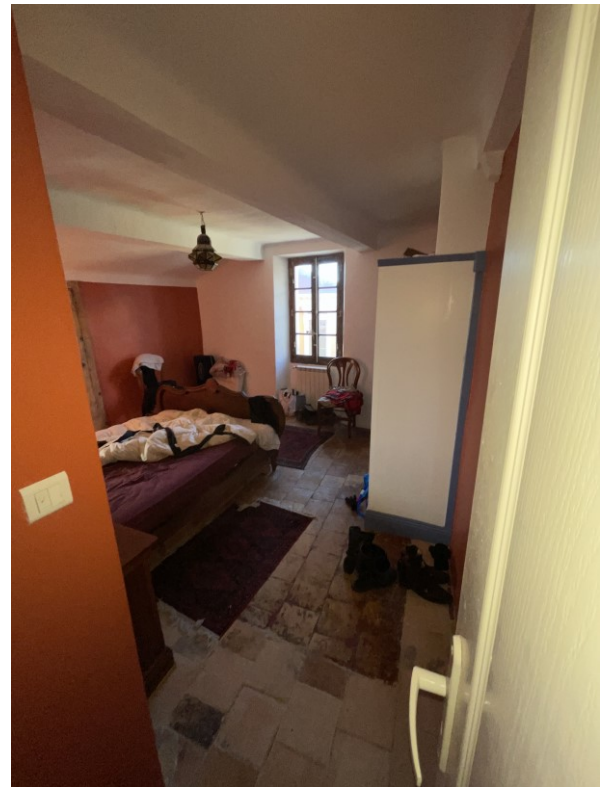
**Chambre 3 et salle d'eau :**

- Accès par porte en bois
- Sol dallage terre cuite
- Un point lumineux au plafond
- Murs peints
- Une fenêtre deux vantaux aspectant la Montée de la Bourgade
- Une fenêtre bois aspectant l'impasse de l'Aire
- Placard
- Salle d'eau

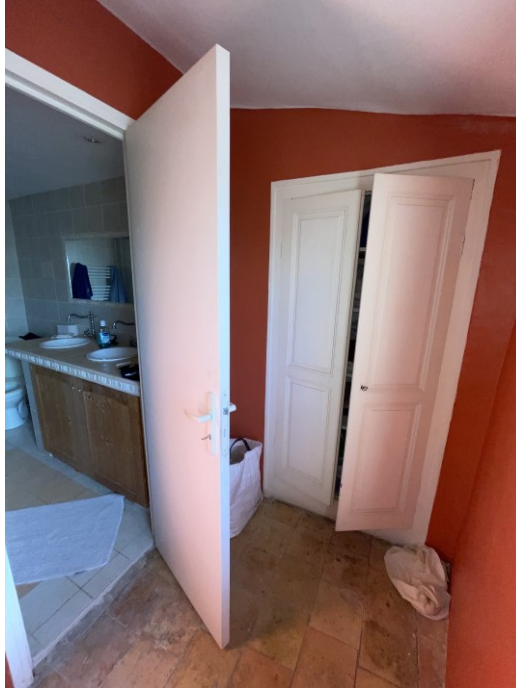
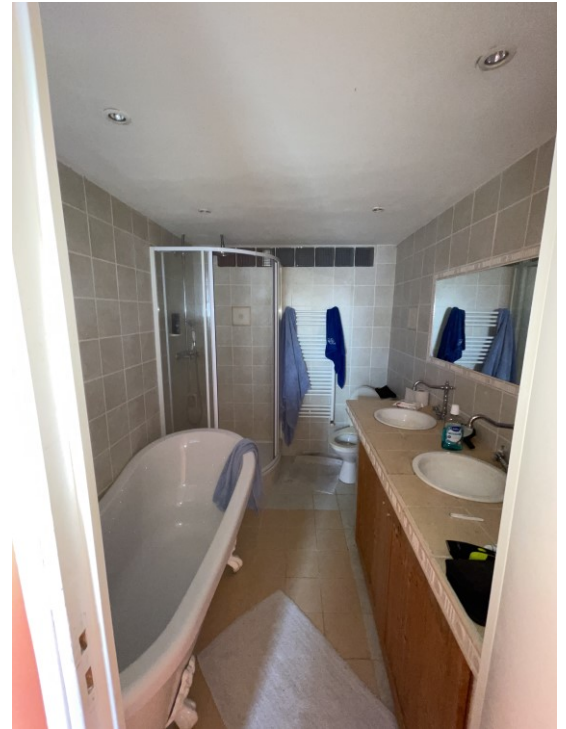
**Salle d'eau chambre 3 :**

- Accès par porte en bois
- Sol et murs carrelés
- Deux vasques sur plateforme et placards ; robinetterie encastrée
- Faux-plafond avec spots encastrés
- Une cabine de douche
- Une cuvette wc
- Une baignoire

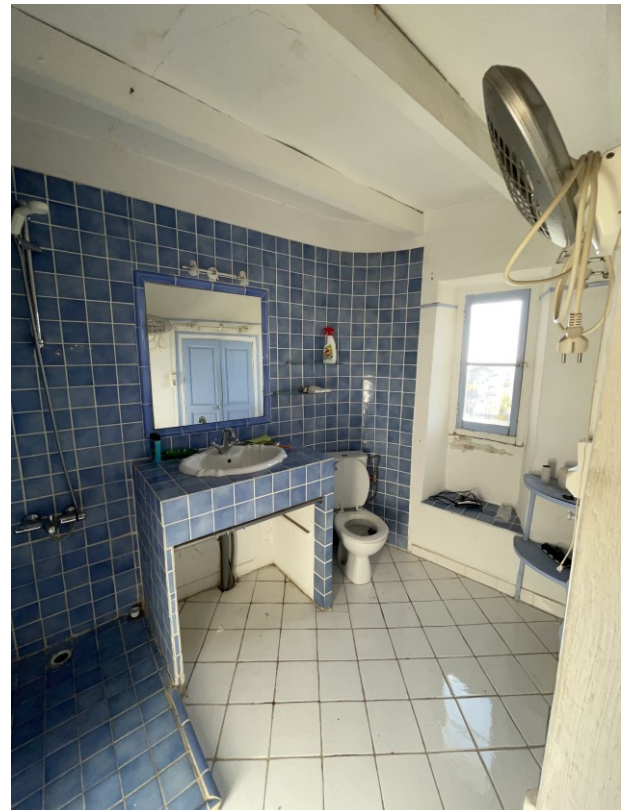
**Salle d'eau attenante au palier :**

- Accès par porte en bois
- Sol et murs carrelés
- Un lavabo sur maçonnerie carrelée
- Un receveur de douche et robinetterie
- Une cuvette wc
- Une fenêtre aspectant l'impasse de l'Aire
- Point lumineux en applique

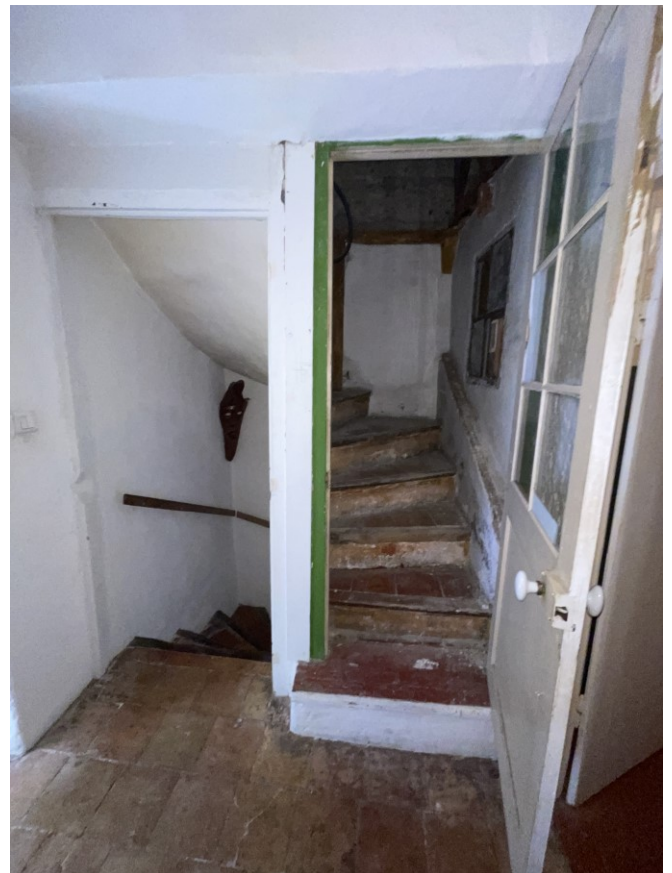
**Escalier :**

- Cage d'escalier cloisonnée et fermée par une porte bois vitrée
- Escalier maçonné avec dallage terre cuite et nez-de-marches en bois

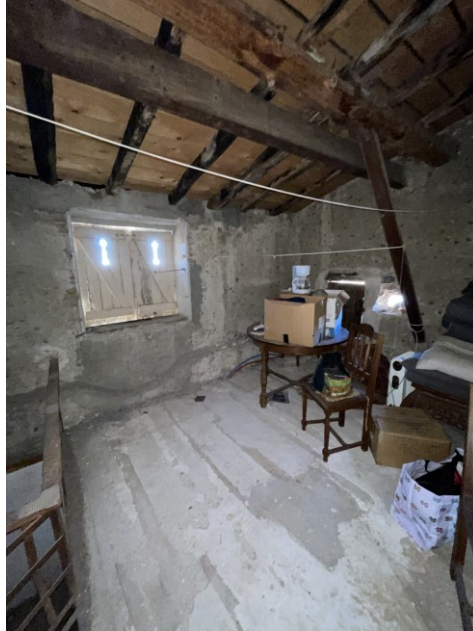
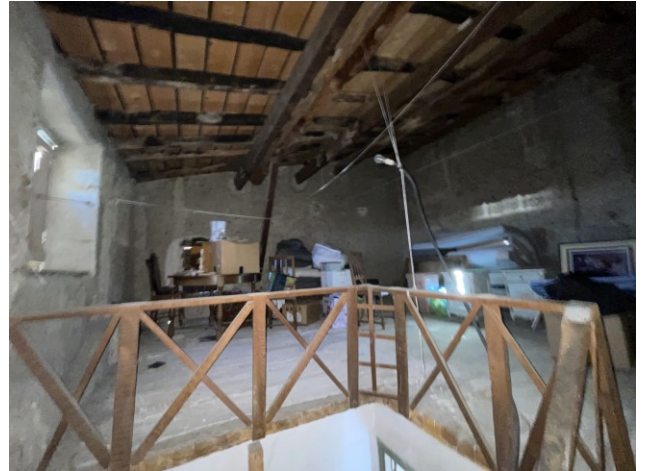
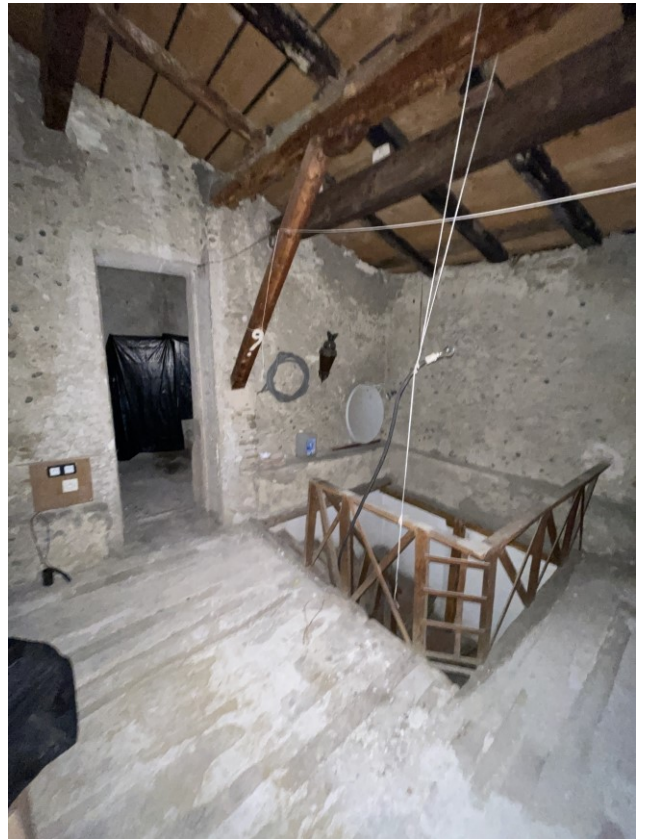
**Grenier 1 :**

- Sol plancher bois
- Charpente de toiture bois
- Baie aspectant l'impasse de l'Aire, fermée par un double volet bois
- Murs en pierres cimentées
- Un trous est visible dans le mur aspectant la Montée de la Bourgade

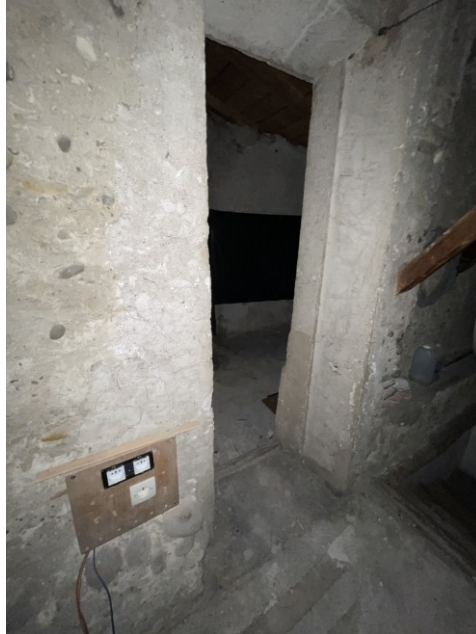
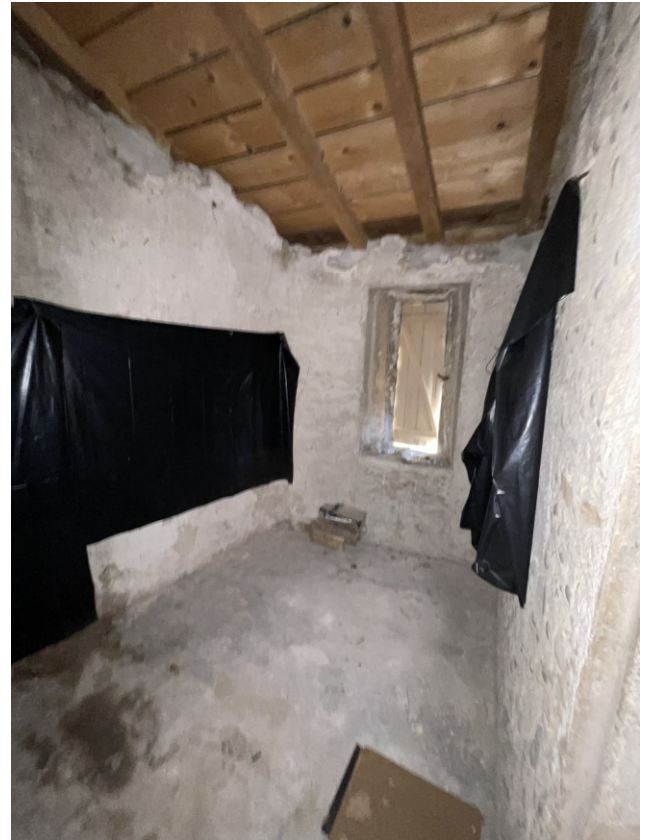
**Grenier 2 :**

- Sol ciment
- Charpente de toiture bois
- Une fenêtre avec volet bois aspectant l'impasse de l'Aire
- Murs en pierres cimentées

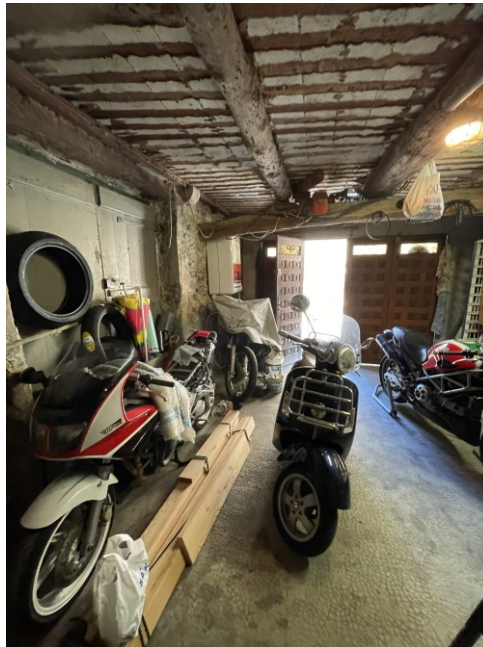
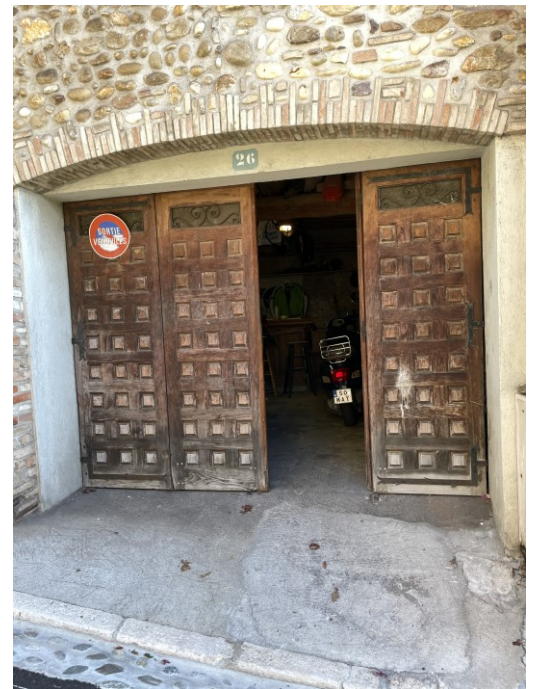
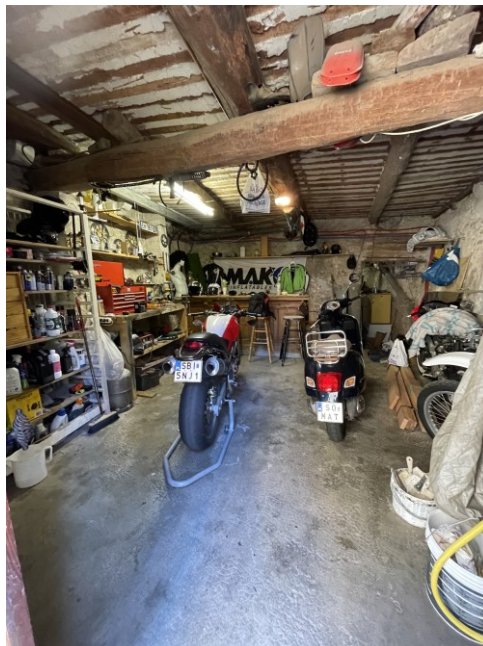
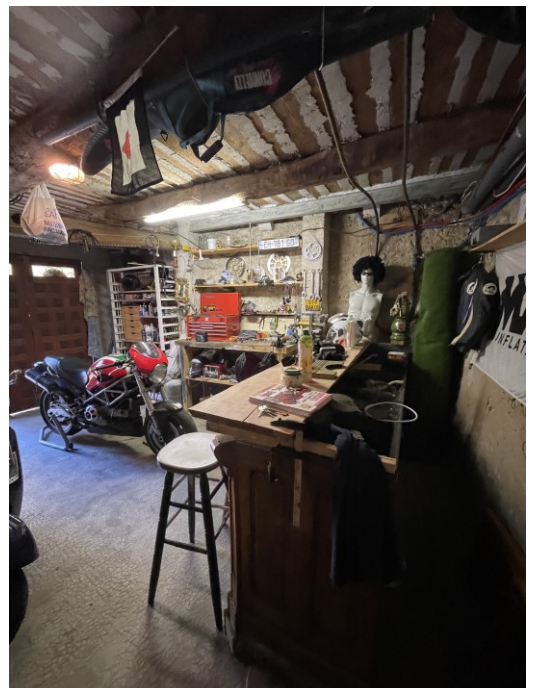
RDC

- Accès par une porte bois à quatre panneaux articulés côté Montée de la Bourgade
- Accès par une porte bois deux vantaux côté impasse de l'aire (à hauteur de la cave)
- Sol ciment
- Plafond charpente bois et ciment
- Un point lumineux au plafond
- Une chaudière De Dietrich à ventouse (brûleur gaz) (M. Mathew LAKEMAN déclare que cette installation n'est pas utilisée)
- Un ballon thermostatique
- Cave en contrebas (marche descendante), comportant un point lumineux au plafond, au fond, une voûte en pierres
- Les murs sont en pierres cimentées
