**ENQUETE DE RACCORDEMENT DES EAUX USEES DOMESTIQUES DES  
HABITATIONS SITUEES DANS UN PLAN DE ZONAGE COLLECTIF**

<b>Propriétaire:</b>	ZARAPIRO	<b>Le pavillon</b> <input type="checkbox"/>
<b>Adresse:</b>	5 Route de GENEVE	<b>L'immeuble</b> <input checked="" type="checkbox"/>
<b>Code Postal:</b>	39150	<b>Ville :</b>
	CHAUX DES CROTENAY	<b>Nombre de logements :</b>
<b>Adresse d'envoi:</b>	altaneo39@altaneo-group.com	
<b>Client rencontré :</b>	<b>Propriétaire</b> <input checked="" type="checkbox"/>	<b>Locataire</b> <input type="checkbox"/>
	<b>Mandataire</b> <input type="checkbox"/>	<b>Le commerce</b> <input type="checkbox"/>
<b>Adresse de facturation:</b>		<b>Le terrain</b> <input type="checkbox"/>
<b>Nom :</b>	ZARAPIRO	<b>Le hangar</b> <input type="checkbox"/>
<b>Adresse :</b>	altaneo39@altaneo-group.com	<b>Le parking</b> <input type="checkbox"/>
<b>Code postal :</b>		<b>L'appartement</b> <input type="checkbox"/>
	<b>Ville :</b>

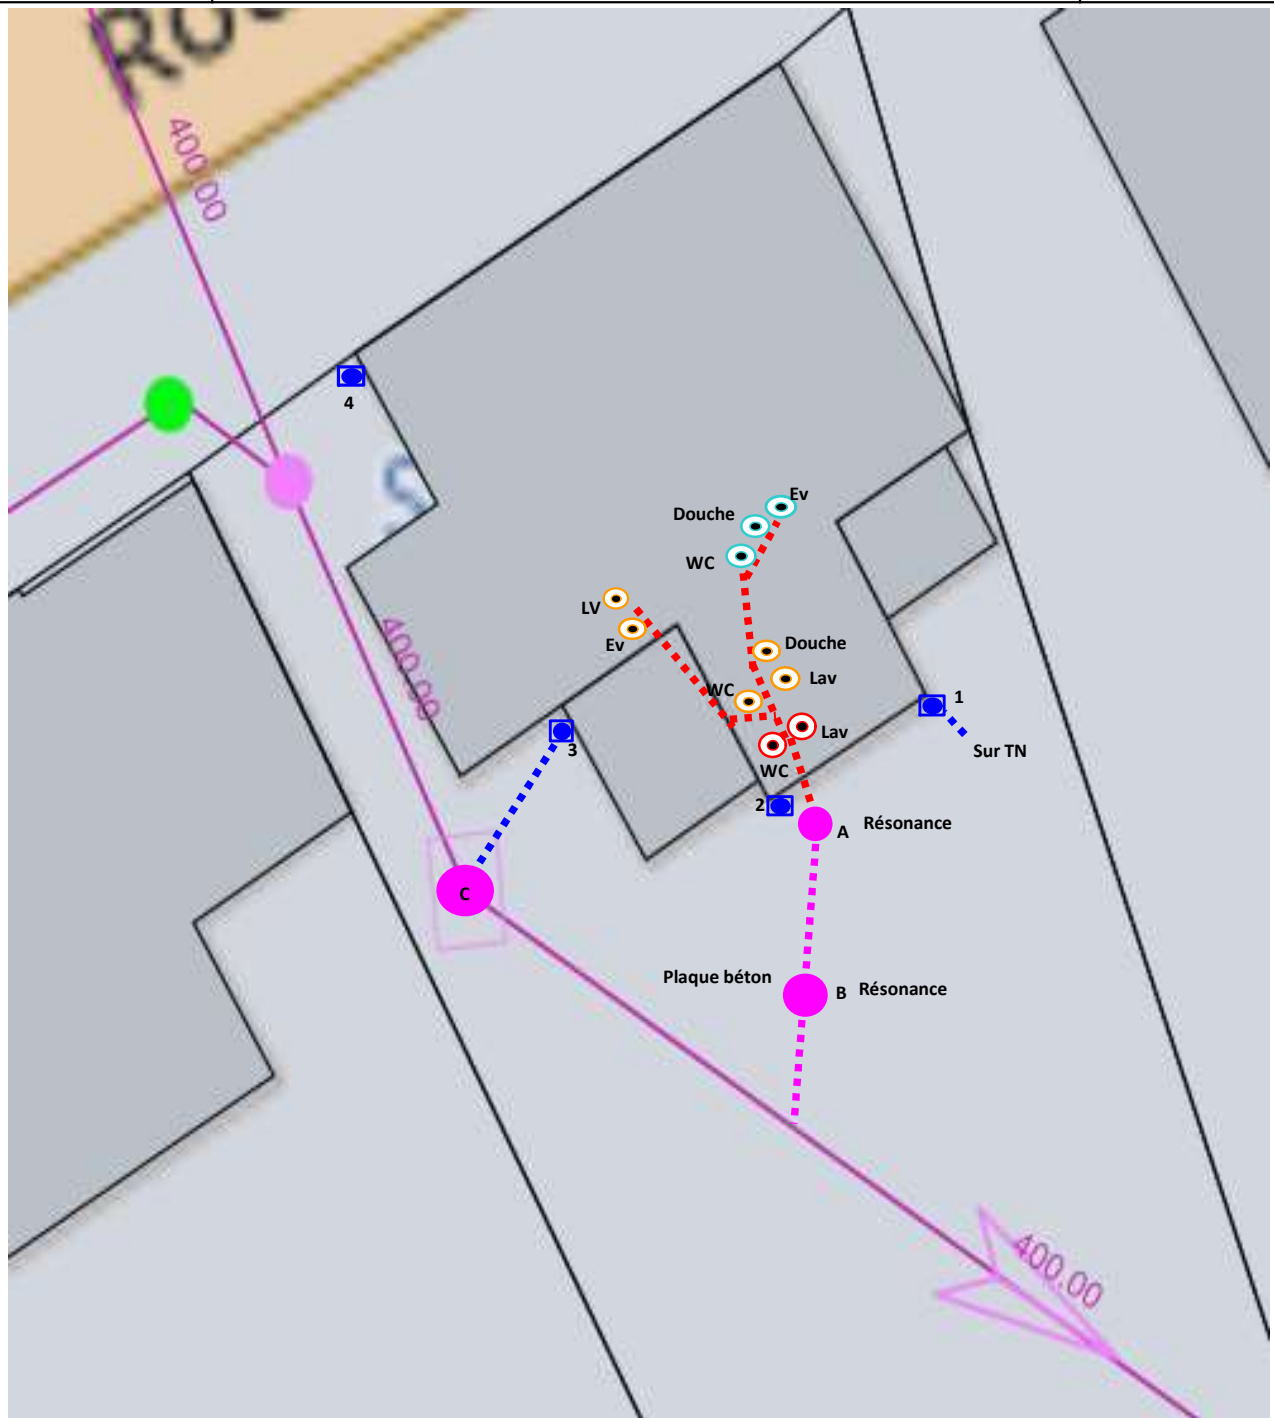
**OBSERVATIONS :** Le bâtiment est composé de 3 logements : 1 au RDC, 1 au 1er (avec bureaux) et 1 au 2eme (depuis la rue principale). Toutes les EU sont raccordées au regard A à l'arrière du bâtiment, connecté au regard B, raccordé au réseau unitaire public. La plaque béton sur le regard B est cassé et risque de s'effondrer. Il convient de la reprendre pour des raisons de sécurité. Aucune évacuation au -1 n'a été présentée. La gouttière 1 s'écoule sur le terrain. Les gouttières 2 et 3 sont raccordées au réseau unitaire. La destination de la gouttière 4 n'a pas pu être définie. Le réseau étant unitaire, cela n'a pas d'influence sur la conformité.
