Dossier Technique Amiante

57/59 Rue des BELLES FEUILLES – 75016 PARIS

RAPPORT DE REPERAGE DES MATERIAUX ET PRODUITS CONTENANT DE L'AMIANTE A INTEGRER AU DOSSIER TECHNIQUE AMIANTE

**57/59 Rue des BELLES FEUILLES
75016 PARIS**

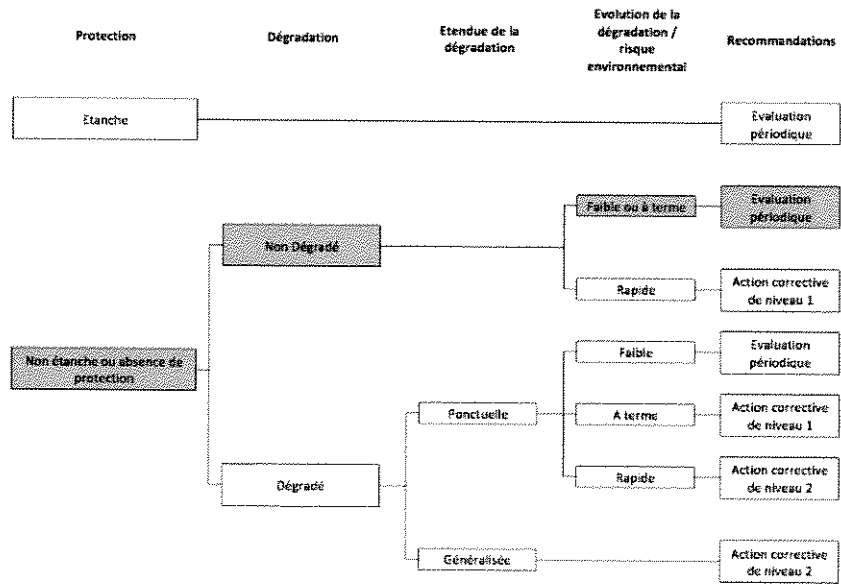
Matériau n°5 : Conduit en amiante ciment (EP,EU, Fumées extérieurs) – Conduit amiante ciment ventilation :
– Cage 57/59 Principal : Dégagement , niveau -3
– Parking n° 1 : Sas, niveau -3

Légende 5 Conduit en amiante ciment a Score: Evaluation périodique

Matériau et produit	Localisation précise	Etat de conservation	Mesures préconisées par l'opérateur	Préconisations
Matériau n° 5 : Conduit en amiante ciment (EP, EU, Fumées extérieurs) – Conduit amiante ciment ventilation	Parking – Sas niv. -3	Non dégradé	EP	Evaluation périodique à réaliser dans un délai de 3 ans
Matériau n° 5 : Conduit en amiante ciment (EP, EU, Fumées extérieurs) – Conduit amiante ciment ventilation	Cage 57/59 Principal – Dégagement niv. -3	Non dégradé	EP	Evaluation périodique à réaliser dans un délai de 3 ans
Matériau n° 9 : Conduit en amiante ciment (EP, EU, Fumées extérieurs) – Conduit amiante ciment fumées	Cage 57/59 Principal – Local pelle vide-ordures niv. 7	Non dégradé	EP	Evaluation périodique à réaliser dans un délai de 3 ans
Matériau n° 9 : Conduit en amiante ciment (EP, EU, Fumées extérieurs) – Conduit amiante ciment fumées	Cage 57/59 Principal – Local pelle vide-ordures niv. 1 à 6	Non dégradé	EP	Evaluation périodique à réaliser dans un délai de 3 ans

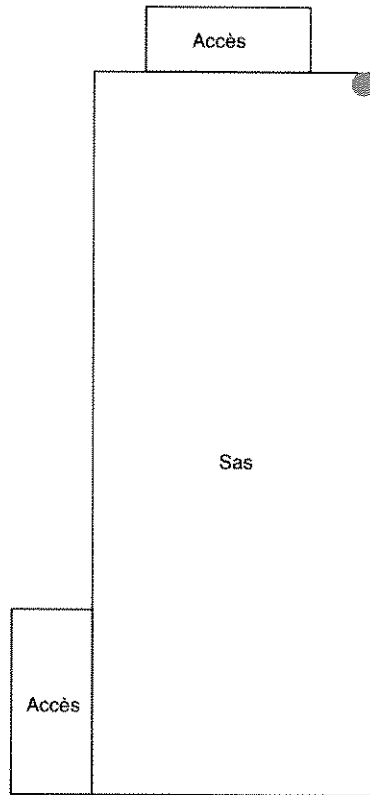
Légende ● 5 Conduit en amiante ciment a Score: Evaluation périodique

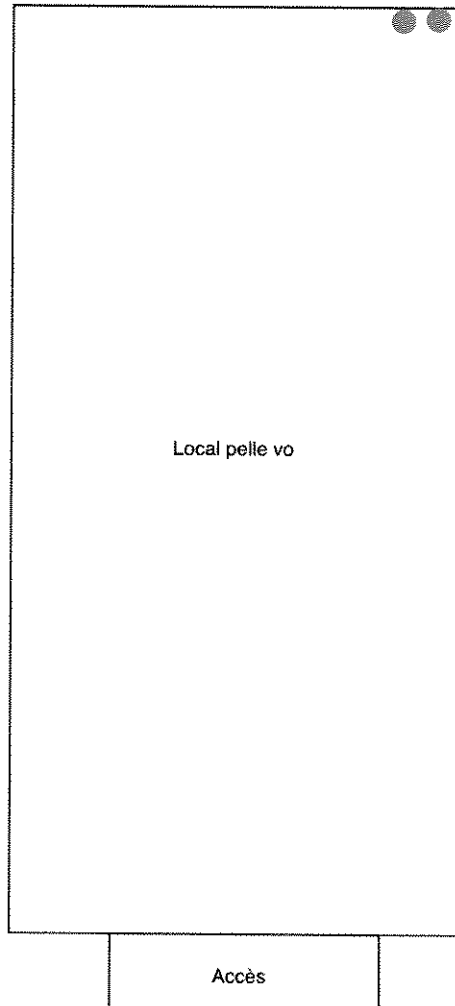
Légende ● 9 Conduit en amiante ciment a Score: Evaluation périodique

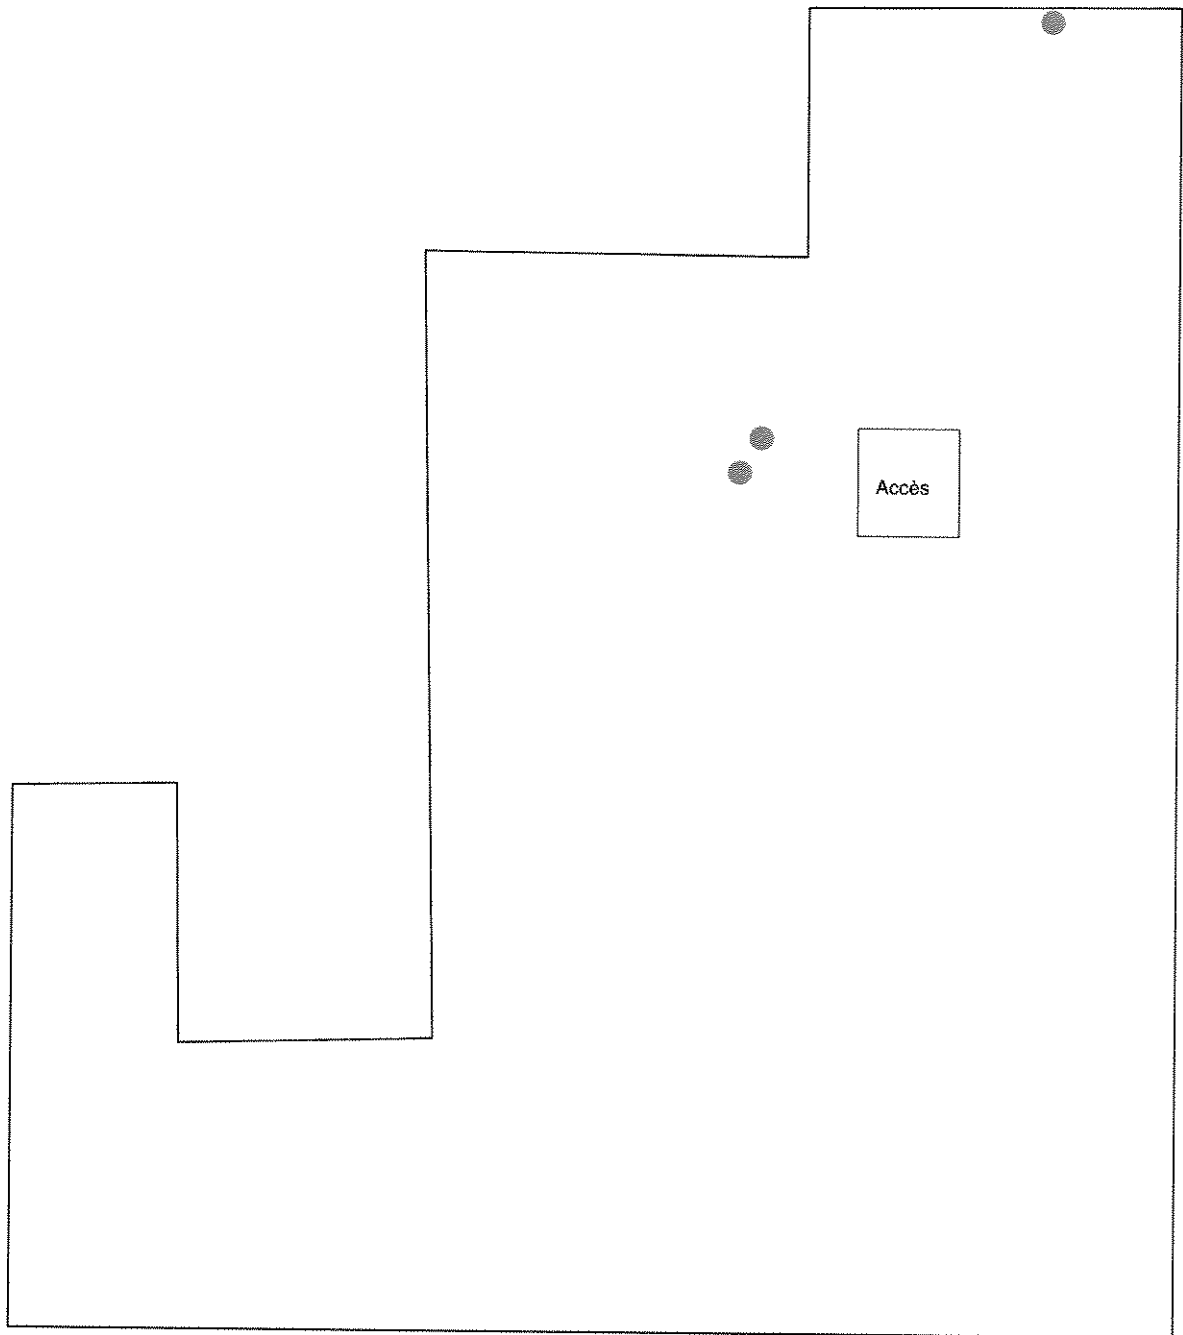
Légende ● 14 Conduit en amiante ciment a Score: Evaluation périodique

Matériau n° 14 : Conduit en amiante ciment (EP, EU, Fumées extérieurs) – Conduit amiante ciment fumées	Cage 57/59 Principal – Terrasse niv. Terrasse	Non dégradé	EP	Evaluation périodique à réaliser dans un délai de 3 ans
Matériau n° 15 : Conduit en amiante ciment (EP, EU, Fumées extérieurs) – Conduit amiante ciment fumées	Cage 57/59 Principal – façade terrasse niv. Terrasse	Non dégradé	EP	Evaluation périodique à réaliser dans un délai de 3 ans

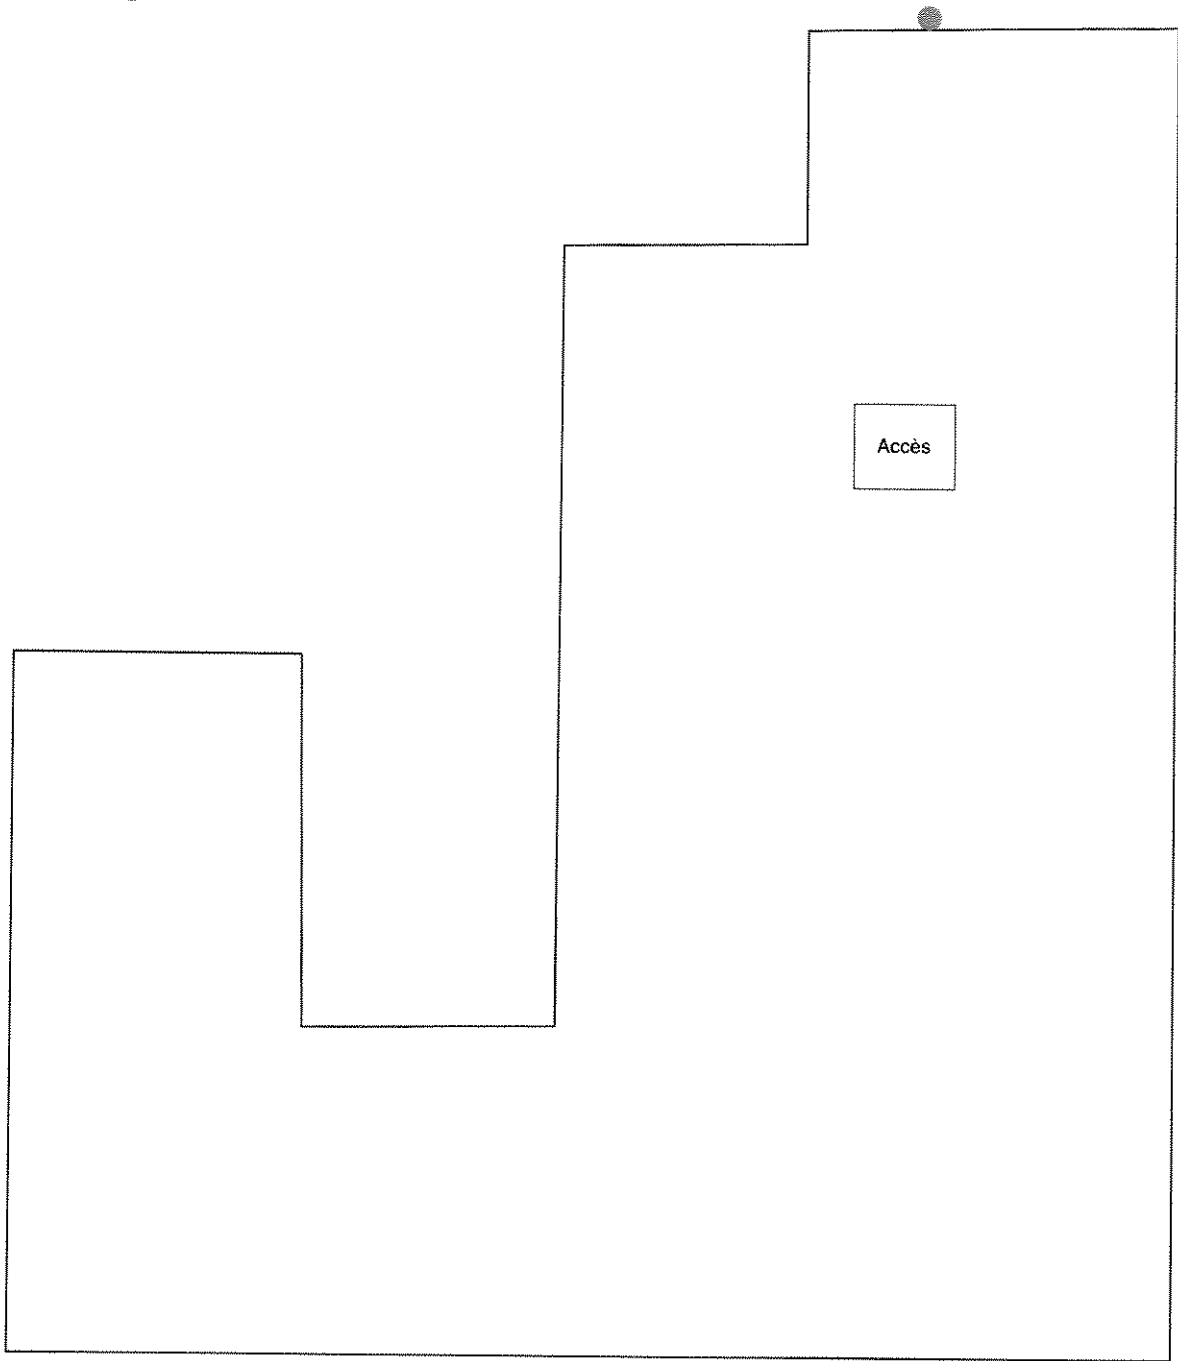
6
PLAN DE LA TERRASSE
57/59, Rue des BELLES FEUILLES
75016 PARIS

Légende ● (15) Conduit en amiante ciment a Score: Evaluation périodique
